地形や施業方法に適した高性能林業機械化システムの開発

大型プロジェクト研究 「機械化作業システムに適した森林施業法の開発」

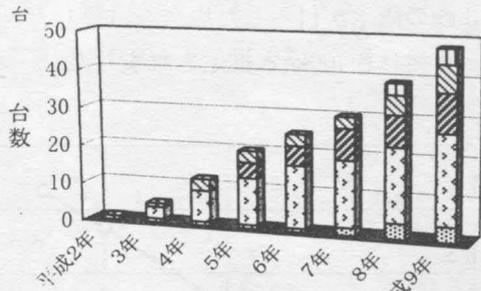
図-1 高性能林業機械機種別保有台数の推移

長野県の高性能林業機械は平成2年から導入が進み平成9年度末には48台が稼働しています(図-1)。平成8年度にはタワーヤードが初めて導入され、架線による搬出システムが稼働を始めています。その内訳はプロセッサが導入台数の48%、ハーベスタが21%となっています(図-2)。流域別に見ると千曲川下流が26台となっており他の流域に比べて導入が進んでいます(図-3)。

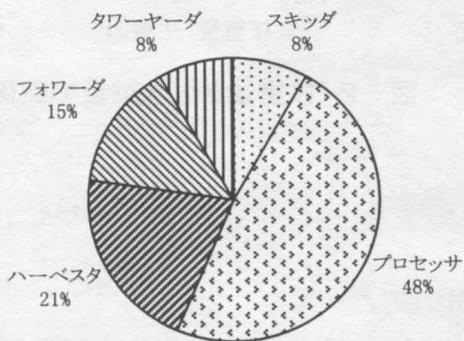
図-2 高性能林業機械機種別保有台数割合

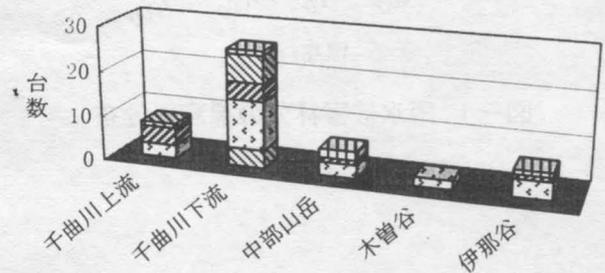
図-3 高性能林業機械機流域別保有台数

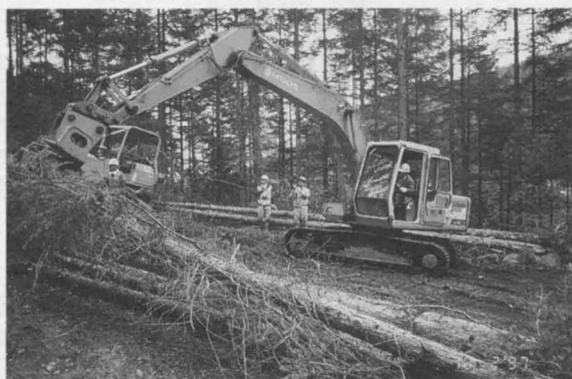
写真-1 トラクタ集材調査状況

- ア 地形、作業スタッフ、使用機械を同一条件にしての間伐施業（点状、列状、帯状）
 工期調査（写真-1、写真-2）
- イ 高性能林業機械が環境に及ぼす影響

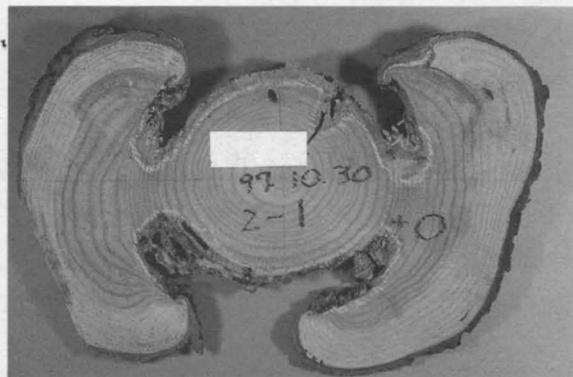
写真-3 損傷による腐朽進行状況
 （受傷位置は腐朽が進んでいる上下）
 （切断部の高さは0cm）

間伐による損傷を受けて7年が経過した傷

からは幹高140cmまで変色が進み、14年が経過した傷からは幹高300cmまで腐朽が進んでいました。
