## 林業総合センターの猪土手(ししどて)

### 猪土手とは

### ここにある猪土手

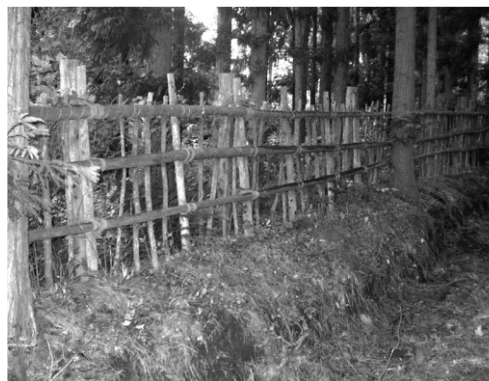
図1:センター構内に復元した猪土手

全国的には、垣根や石垣で作られたものが多いことから「猪垣（ししがき）」と呼ぶことが多いですが、当地は土で土塁を築いたものであることから、「猪土手（ししどて）」と呼んでいます（図1）。

当センターに復元されている猪土手は、「鉢伏連峰西麓の猪土手」と呼ばれるもので、標高 800~900m 付近の山際に 1.8m 幅で穴を掘り、山麓側に穴の底から 2m に達する土手を築き、土手の上に杭を立てて柵としたと考えられています。

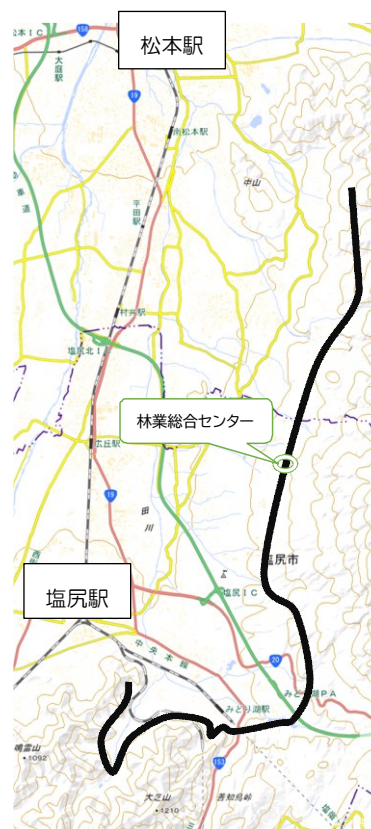
図2:猪土手位置図

この猪土手は図2で示すように、松本市の中山から当センターを経由し、中山道と三州街道を越えて、塩尻市下西条までを結ぶ総延長 28km の長大なものでした。

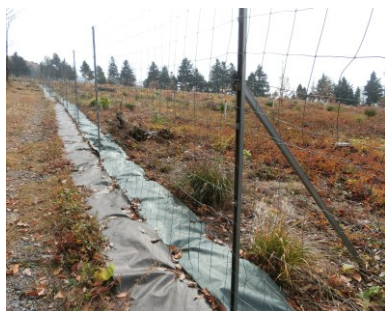
図3:金網製の防護柵

獣害の対策として最も多く普及しているのが、耕作地全体を囲んでしまう防護柵です。防護柵は場所ごとに素材や延長は異なりますが、地域全体で被害が多発している場合には、町全体の山と里の境界を金網で囲むような対策を行うケースも見られます。地域全体を柵で囲うということは、江戸時代の猪土手と考え方は同じです。
