常山隄及び常山隄碑

災害伝承 DATA

所在地：長野県埴科郡坂城町坂城
緯度・経度：北緯 36 度 27 分 27.0 秒
東経 138 度 11 分 1.2 秒
伝承形式：石碑・石塔・石仏
種類 / 要因：洪水・湛水 / 集中豪雨
災害発生：1841 年(天保 12 年)5 月
建立時期：1845 年(弘化 2 年)
指定等：坂城町指定文化財(史跡) 昭和 48 年
周辺地形：谷底平野・河川

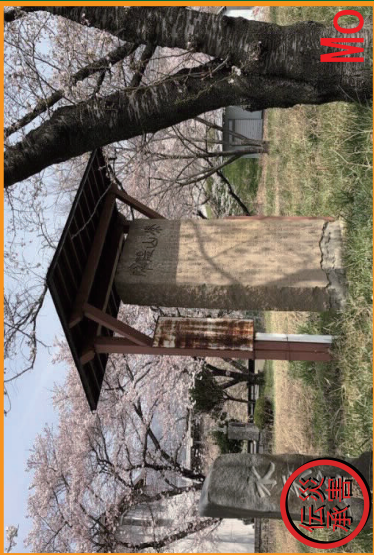
この堤防は、巨石を用いた堅牢な工法が採用され、洪水を直角に受けて流路を変えることが大きな特徴です。長さ 300m の堤防の完成には 5 年を要し、江戸から派遣された技術者佐藤嘉長はこの堤を常山隄(じょうざんてい)と名付けました。
