一級姫川水系

湯原沢砂防工事

北安曇郡 小谷村 湯原

長野県土木部 姫川砂防事務所

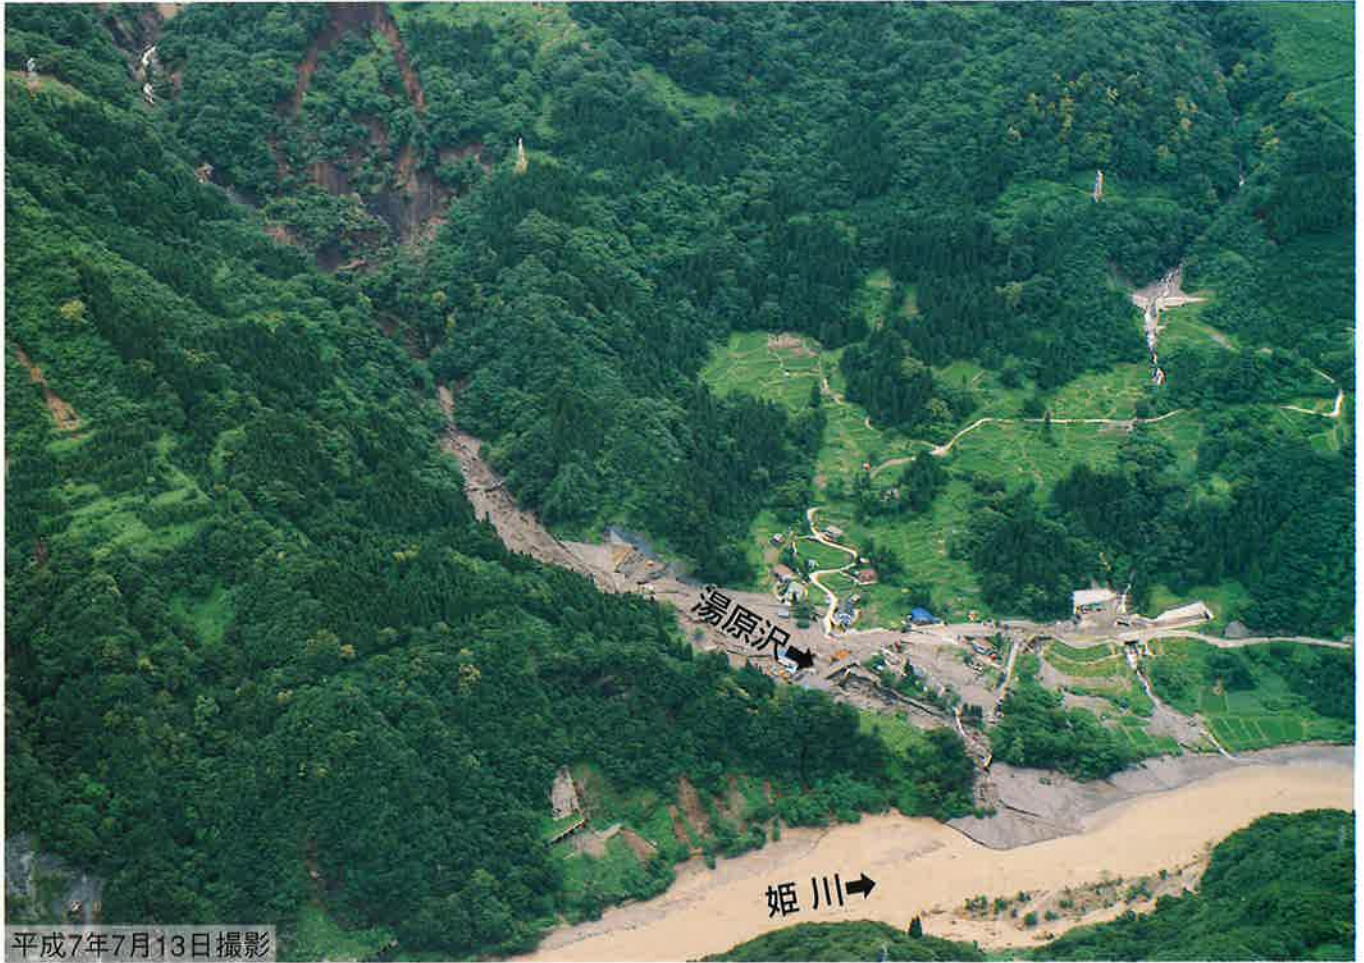
緊急砂防工事H7~8

砂防激甚災害対策特別緊急工事H8~10

火山砂防工事H11~

コンクリートダム工
H=11.0m
L=73.0m
V=5.900m³

渓流保全工
sl=3.0m
L=295.0m
A=1.770m²

コンクリートダム工
H=23.0m
L=63.0m
V=24.512m³

現在湯原沢には火山砂防・災害関連緊急砂防工事等により3基の砂防ダムと護岸工が設けられている。最下流に設けられた砂防ダムは、平成8年12月に発生した蒲原沢土石流災害を踏まえ、平常時の無害な土砂は堆砂させず流下させ、土石流時には、多量の土砂を堆積させる等調整機能を有する構造のスリットダムとするとともに流出した土砂は速やかに姫川へ流下させるため、護岸工には、底張りも施した。上流域の河床や山腹には、およそ240,000m³の不安定土砂が残存しているため、本溪流における今後の計画としては、上流に2基の砂防ダムを予定している。調査により大型砂防ダム建設が可能であるためそれぞれ23m、25mを計画しており、流出土砂をより少ないダム数で抑えることを目的としている。
