# 災害復旧の記録

—昭和36年6月梅雨前線豪雨—

長野県

この意味において、復旧事業の完成を機会に災害発生の経過、被害の状況、応急対策、復旧事業等土木部関係を中心とした概要を取りまとめ、「36災の記録」として刊行を企図したものであるが、幾分でも皆様方の御参考になり、また記念として御覧願えれば幸であります。

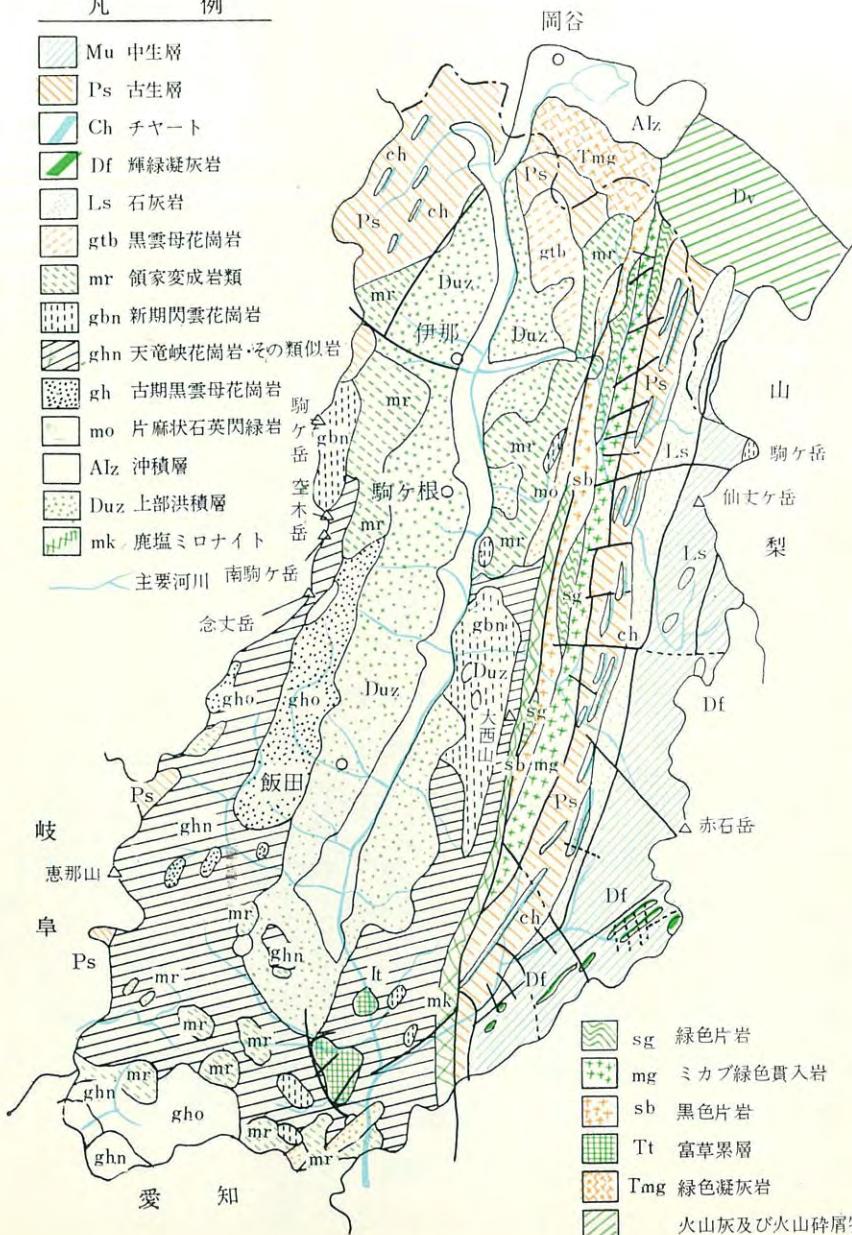
図-4 流域内地質概要図

天竜川流域の特徴は中心から東よりに南北に伸びる中央構造線（諏訪湖より西日本を縦断している。）が走っており、これにより東側は外帶西側は内帶と大別され、その構造も変わっている。

流域内地質の概要は図-4のとおりである。

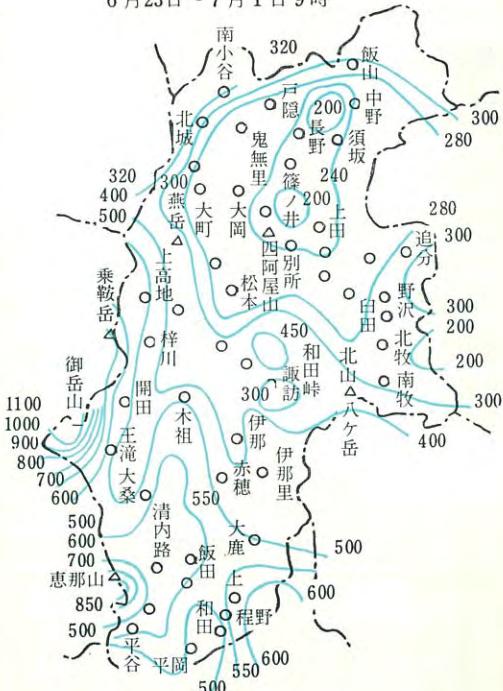
図-8

昭和36年梅雨前線豪雨連続降雨量分布図

6月23日～7月1日9時

#### イ 連続降雨量分布図（図一8参照）

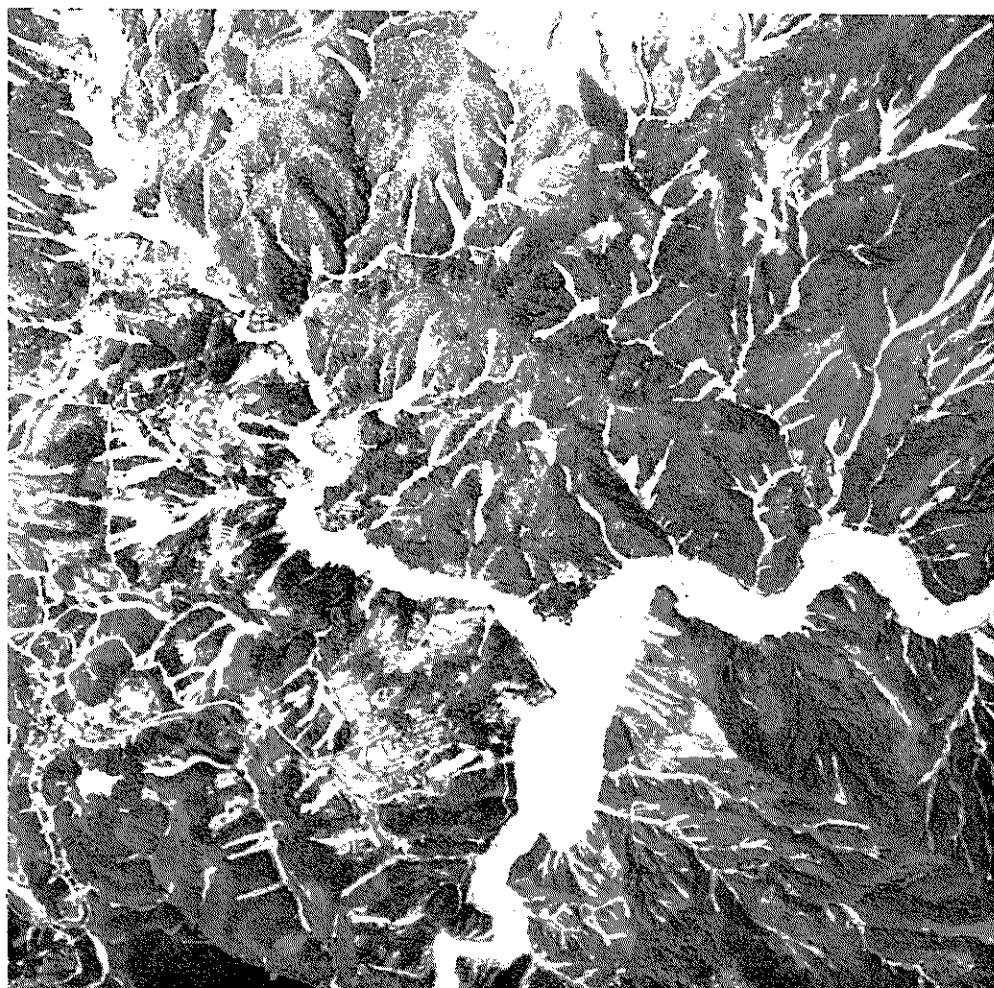
むざんに削りとられたツメあと（四徳川小渋川合流点附近）  
白くみえるのは崩壊した沢、太いのは小渋川と四徳川

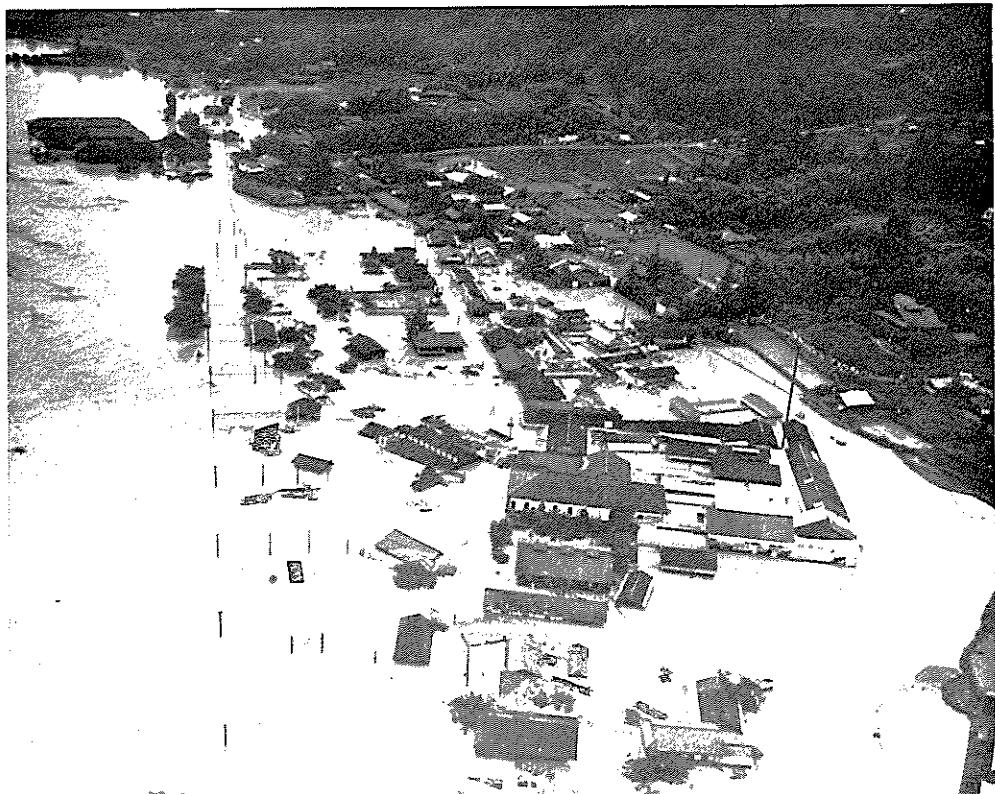
川 路 駅 傷 水 状 況 (信毎提供)

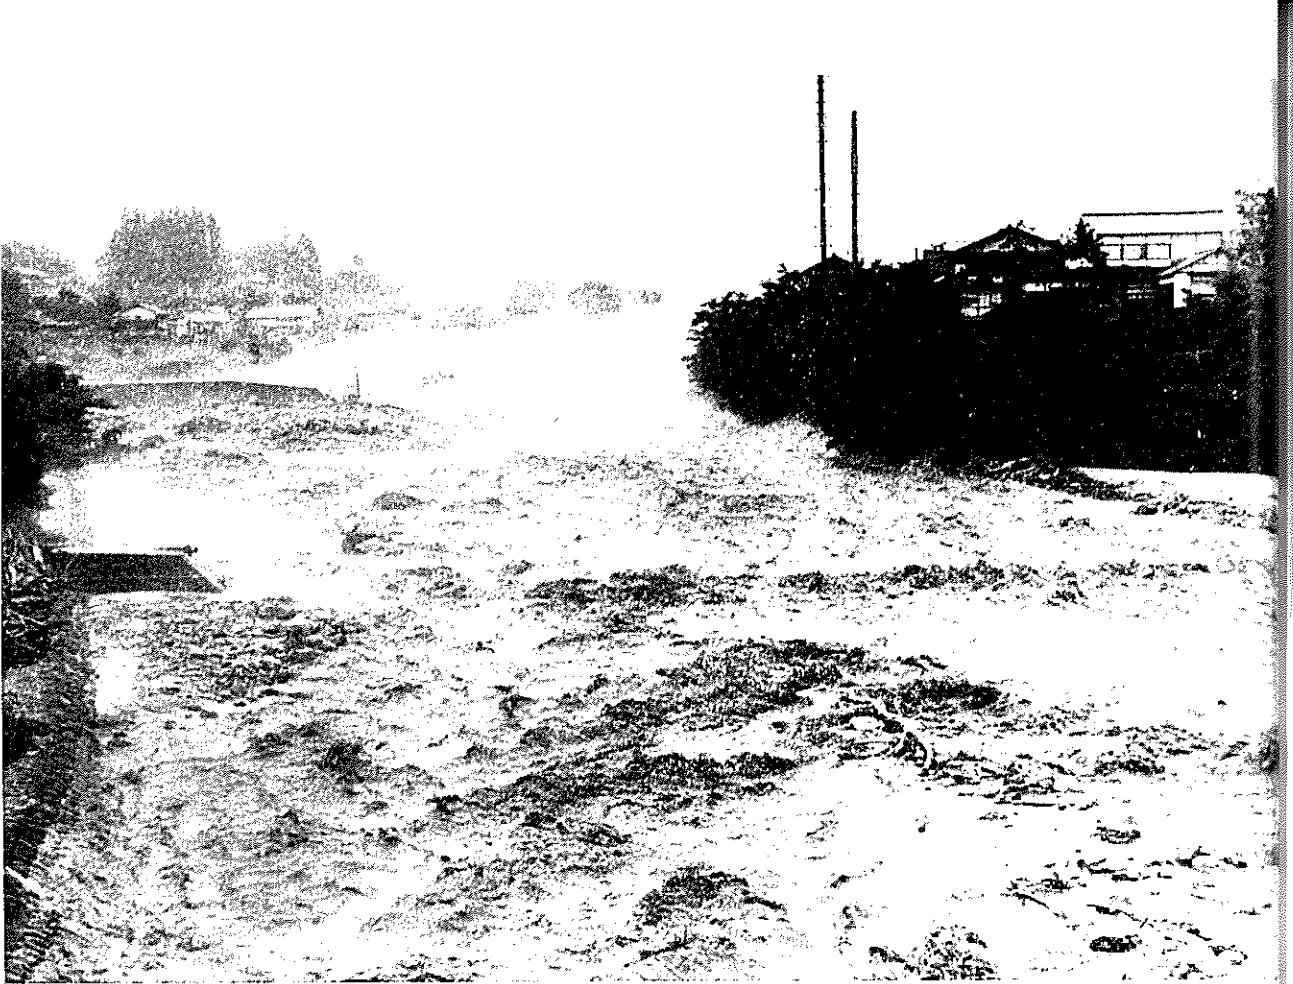
渦流がしぶきをあける飯田松川（飯田市）

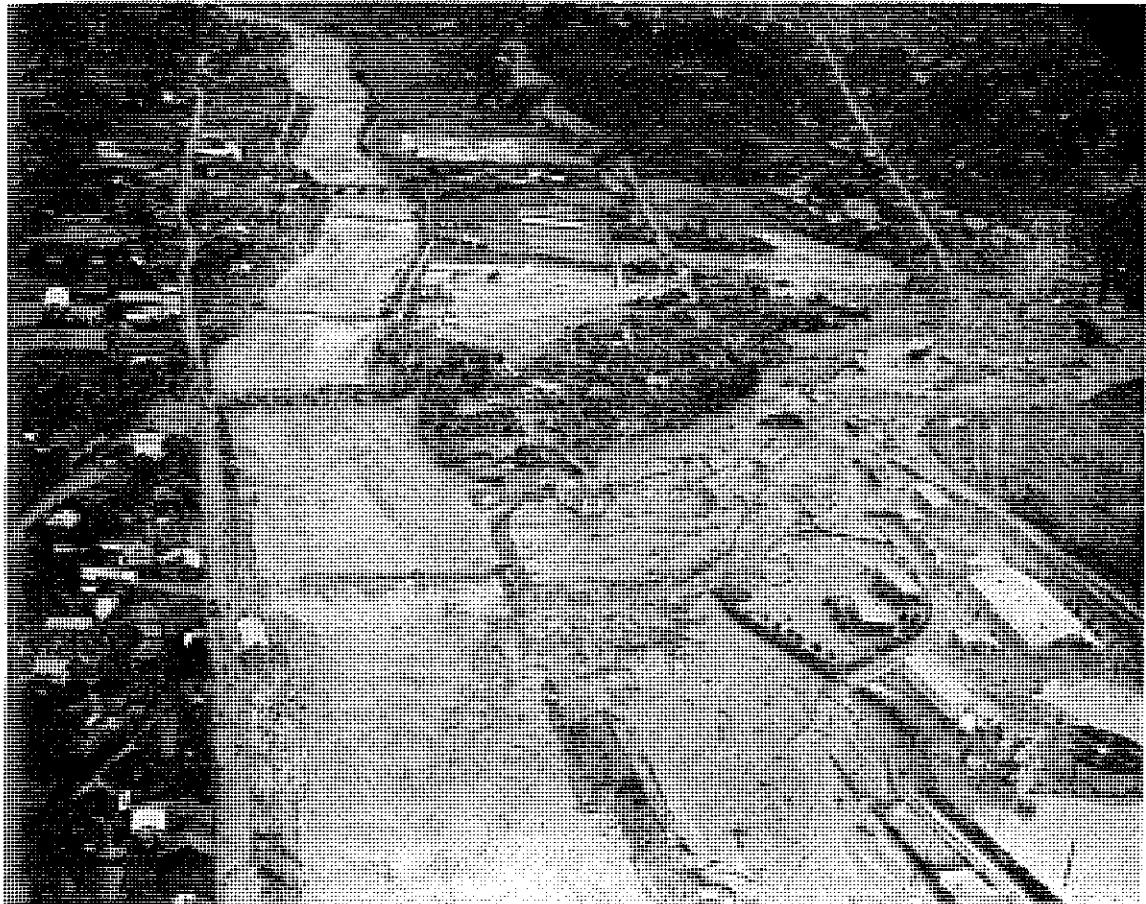
野底川のはんらん（飯田市内）信毎提供

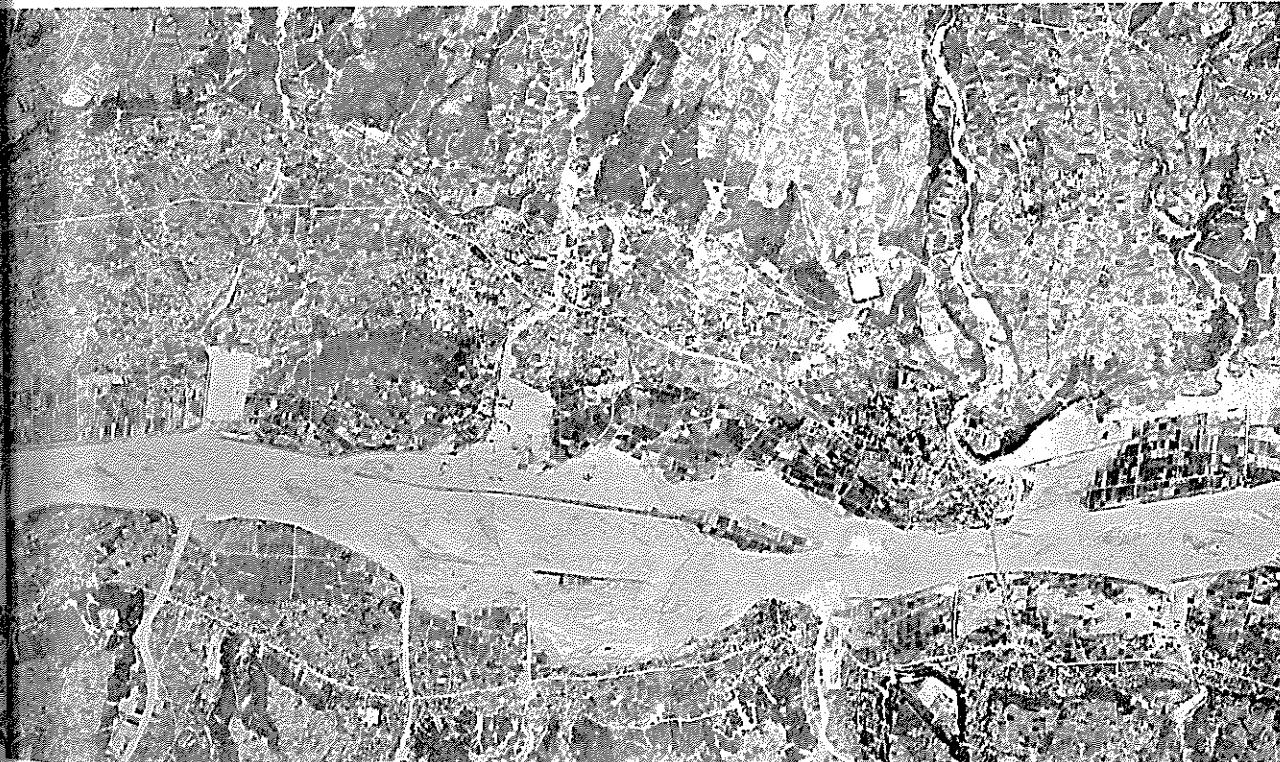
被災直後の天竜川のはんらん状況（昭36.7.2.撮影）

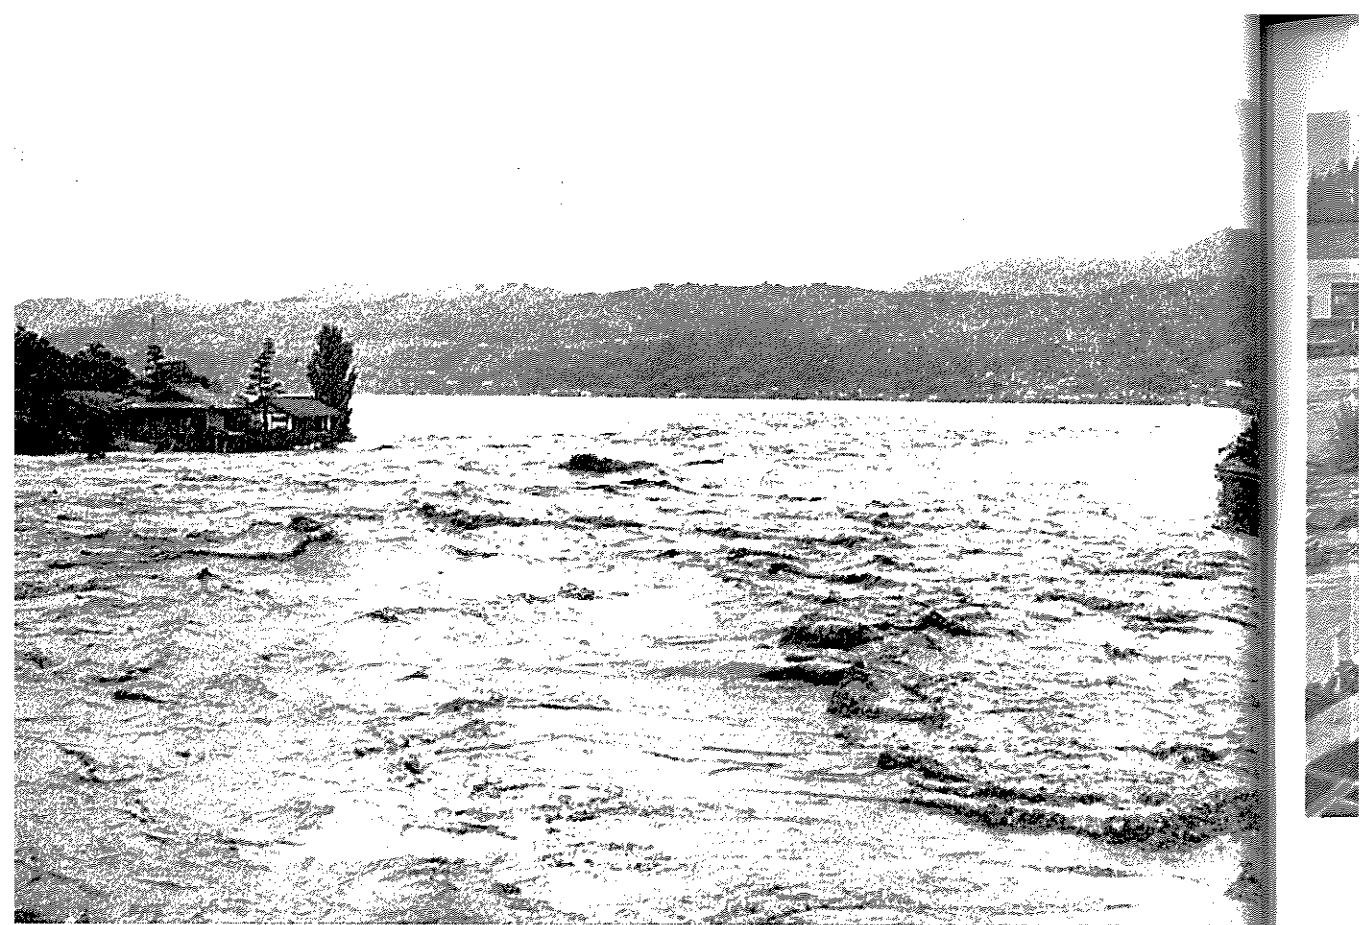
天竜川の出水状況(飯田市時又附近)

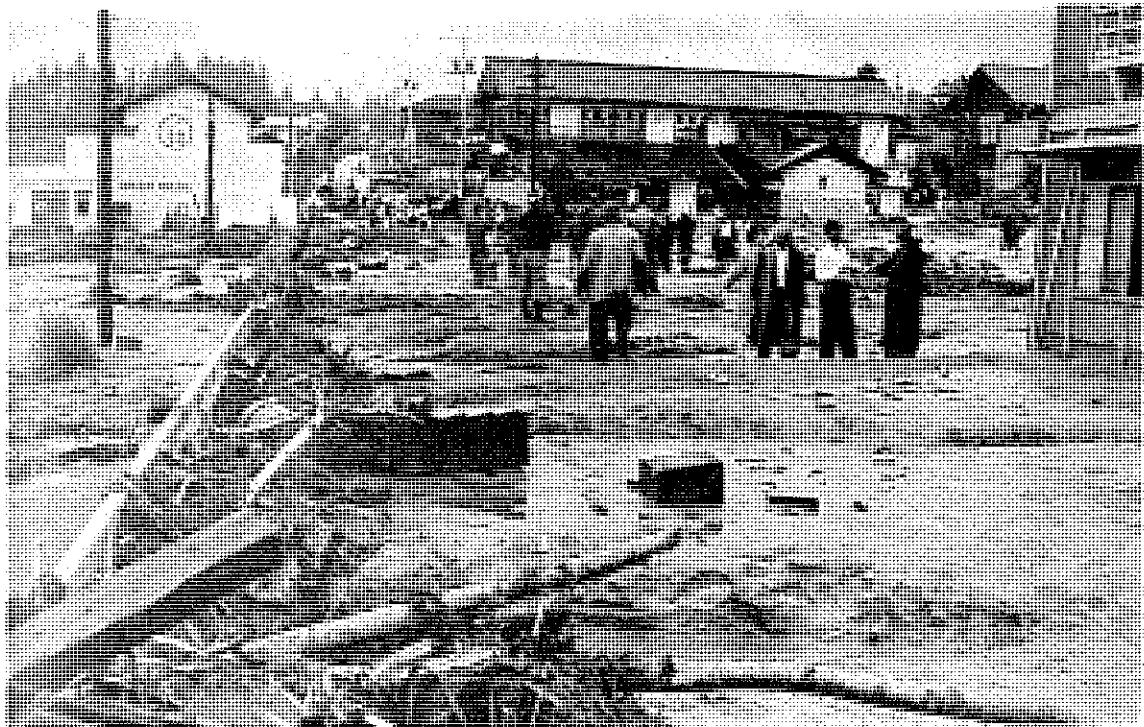
渦流に洗われた市内（2級国道名古屋塩尻線飯田市北方）

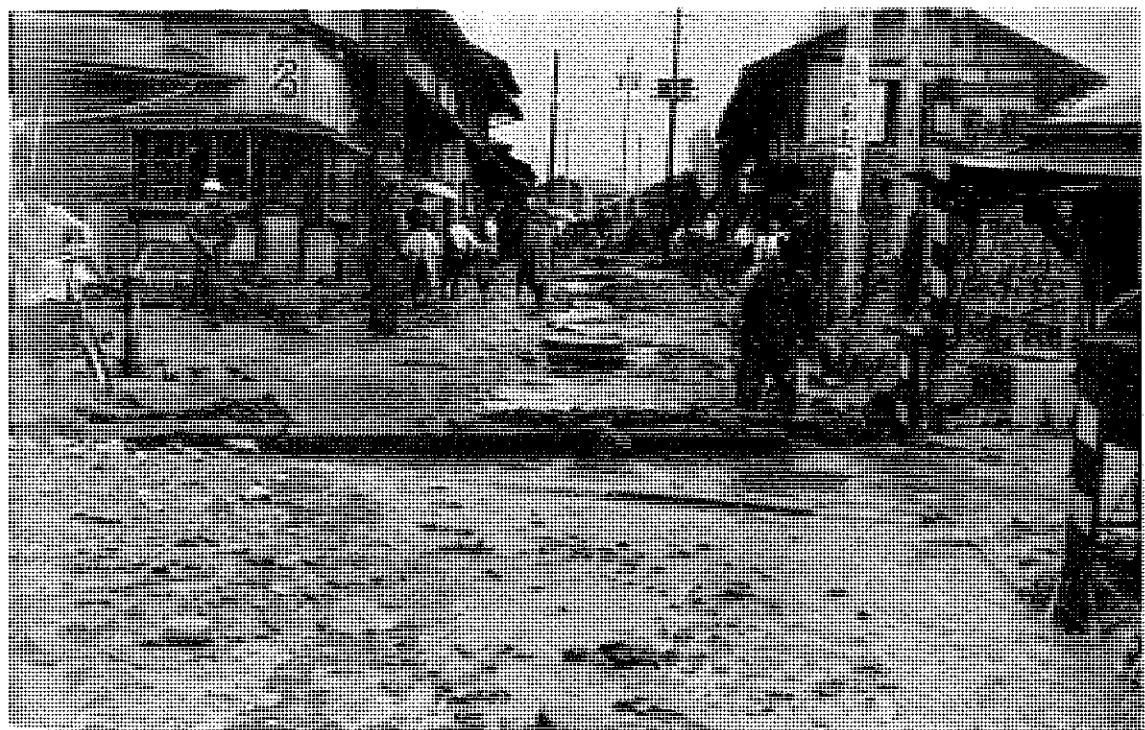
渦流に洗われた道路（県道幸助飯田線飯田市白山町）

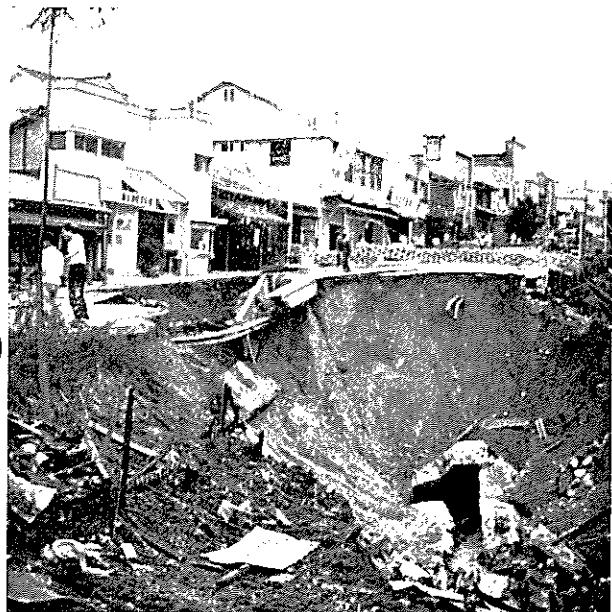
道路にあいた大穴

(2級国道飯田農橋線)  
(飯田市長姫町)

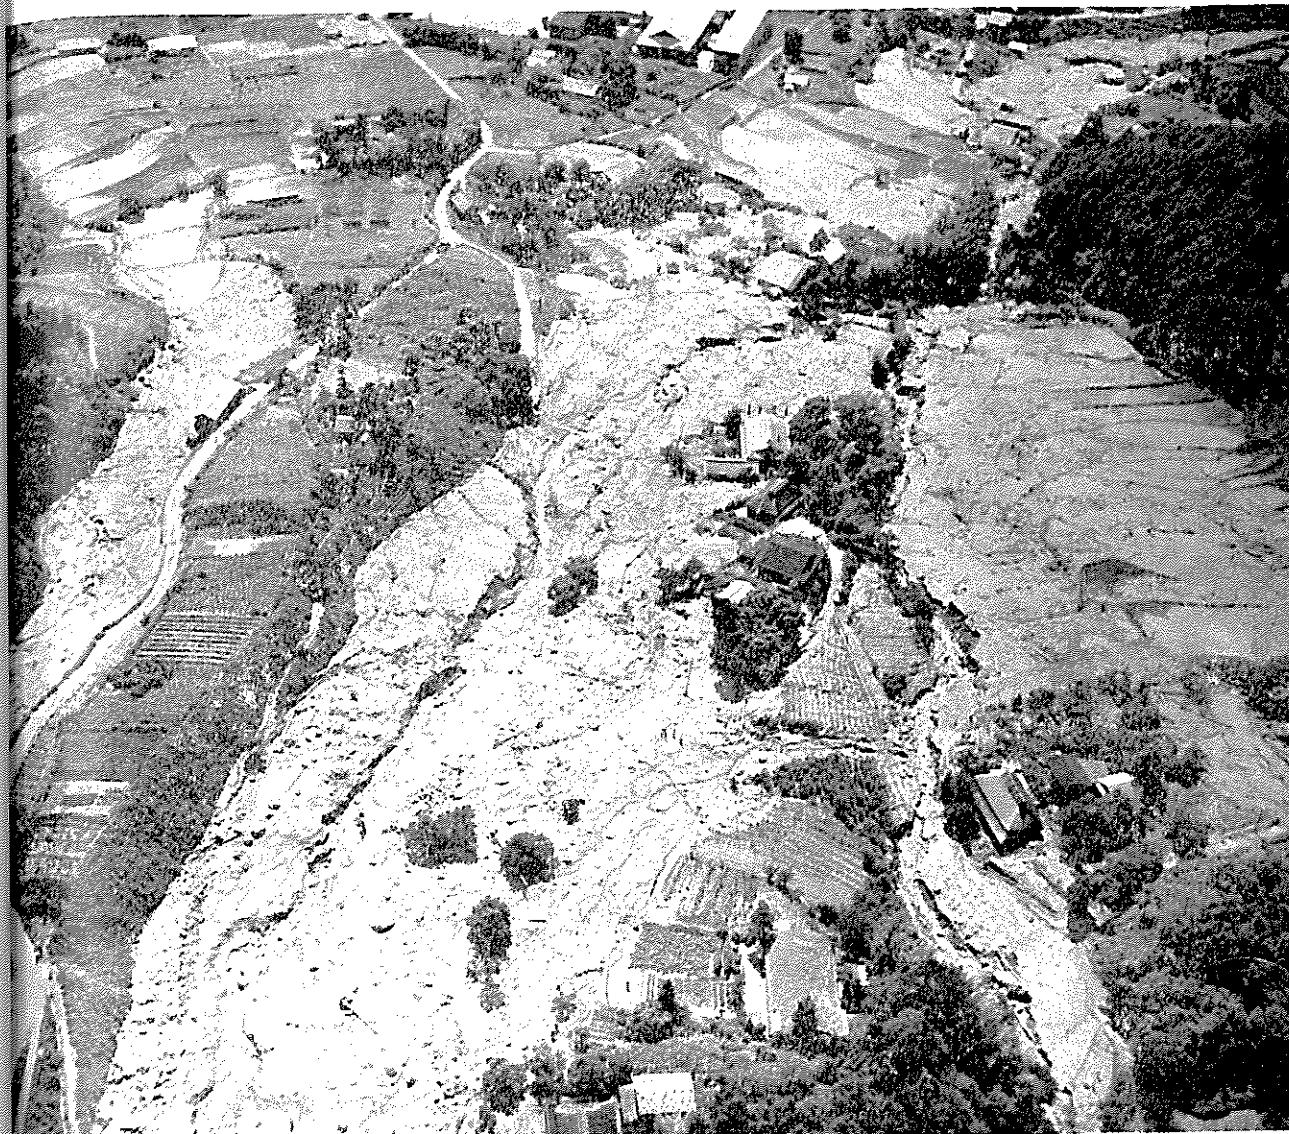
山津波と四徳川のはんらん（中川村 大草 後日集團移住によりこの地を離れた）一信毎提供一

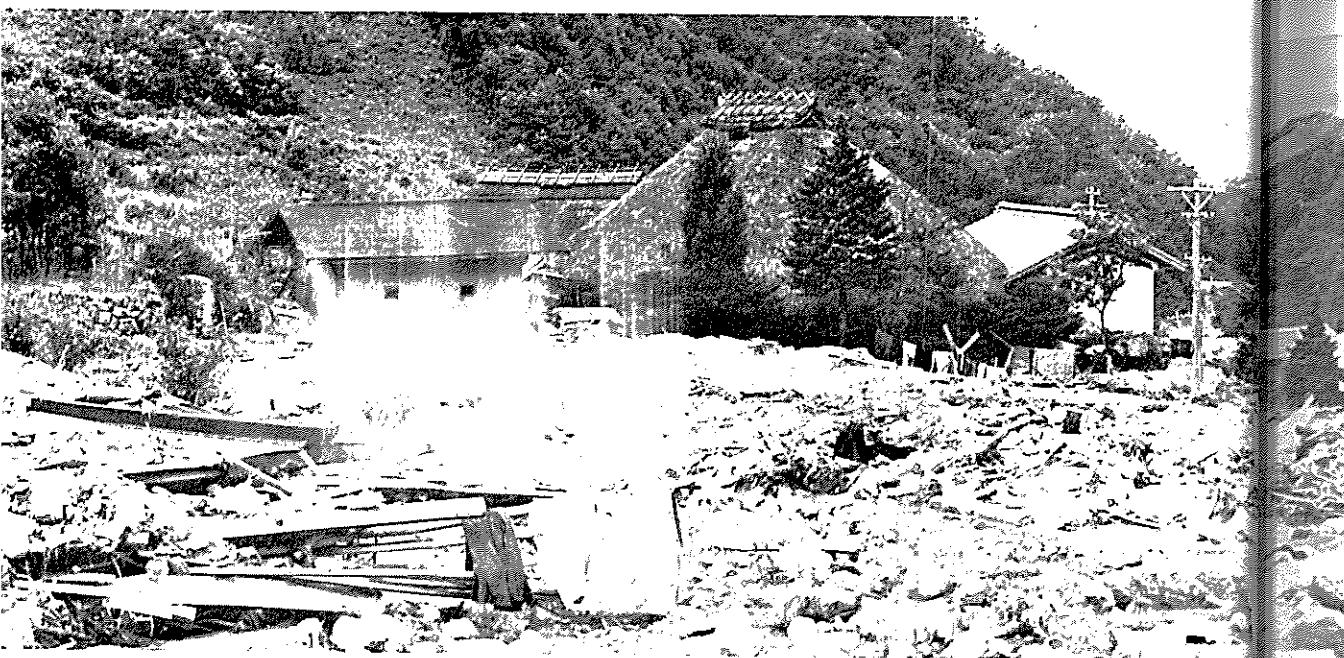
←三峰川のはんらん(伊那市中県)

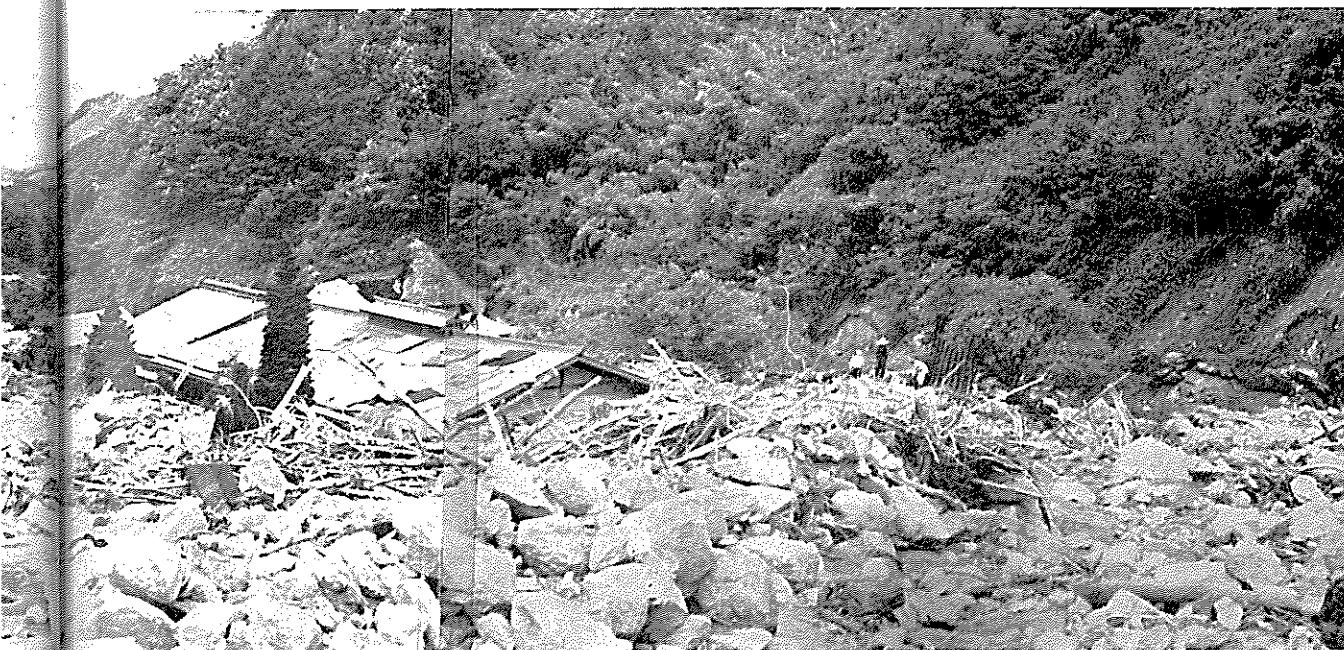
↑ 土石流に埋まつた民家  
(駒ヶ根市中沢上割)

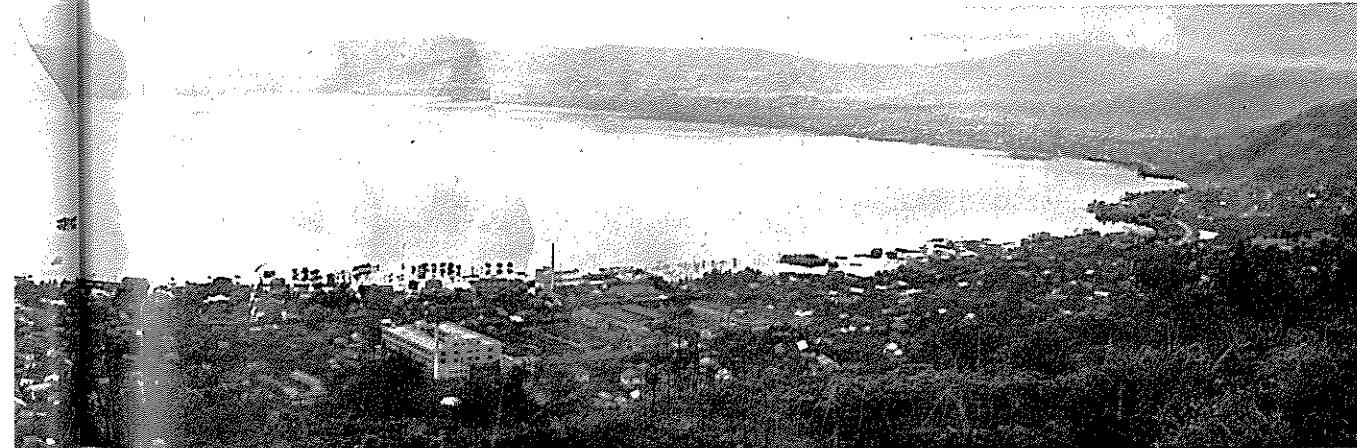
諏訪湖のはんらん

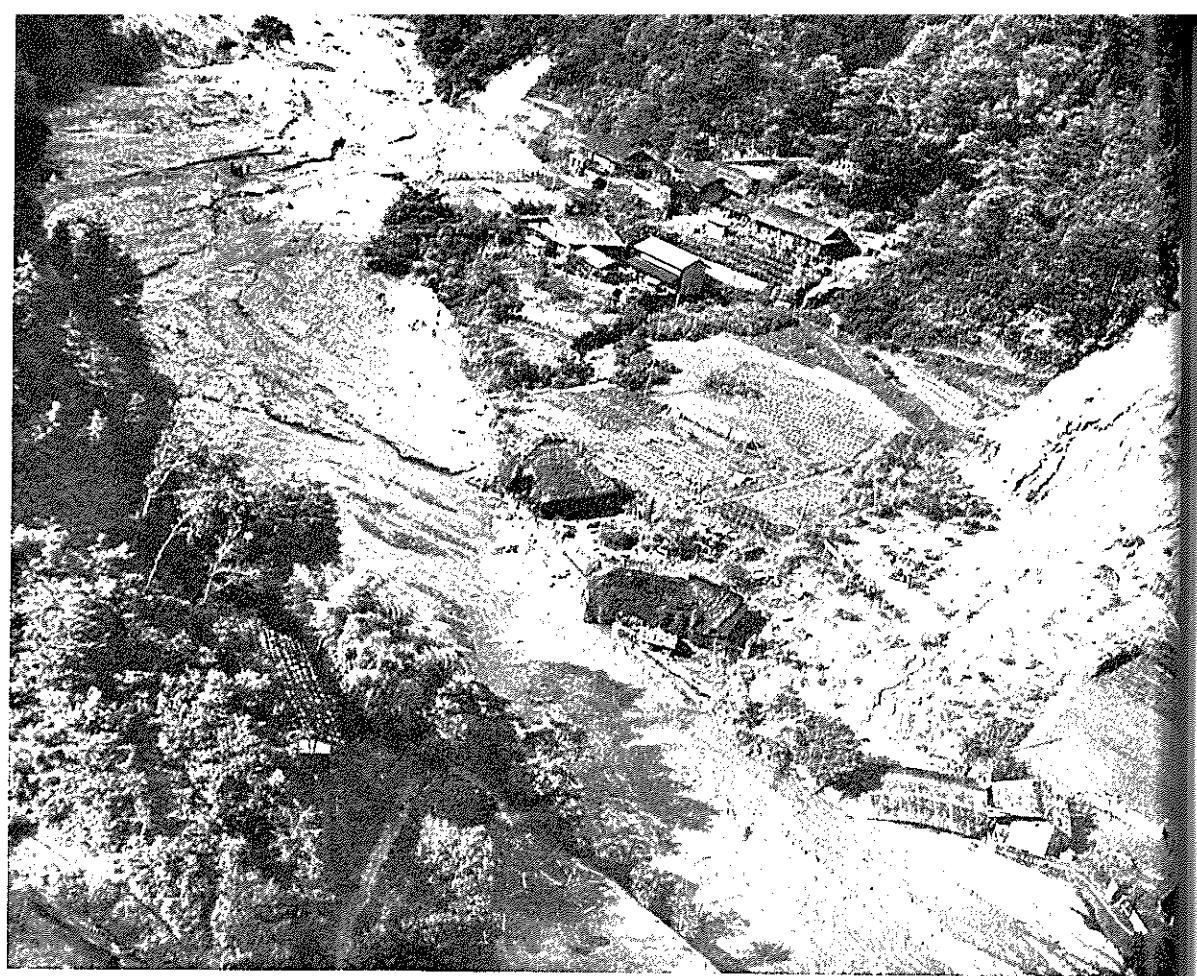
山津波と四徳川のはんらん（中川村四徳）信毎提供

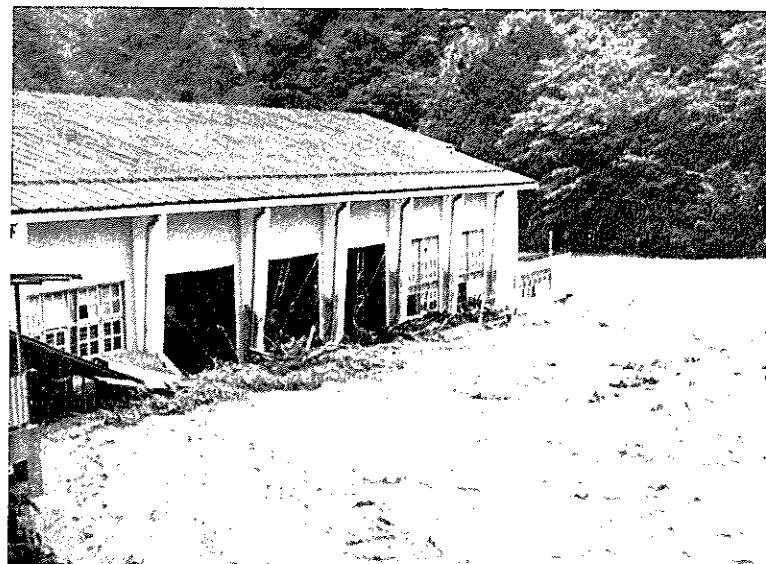
濁流に埋まる体育館（大鹿村鹿庭）

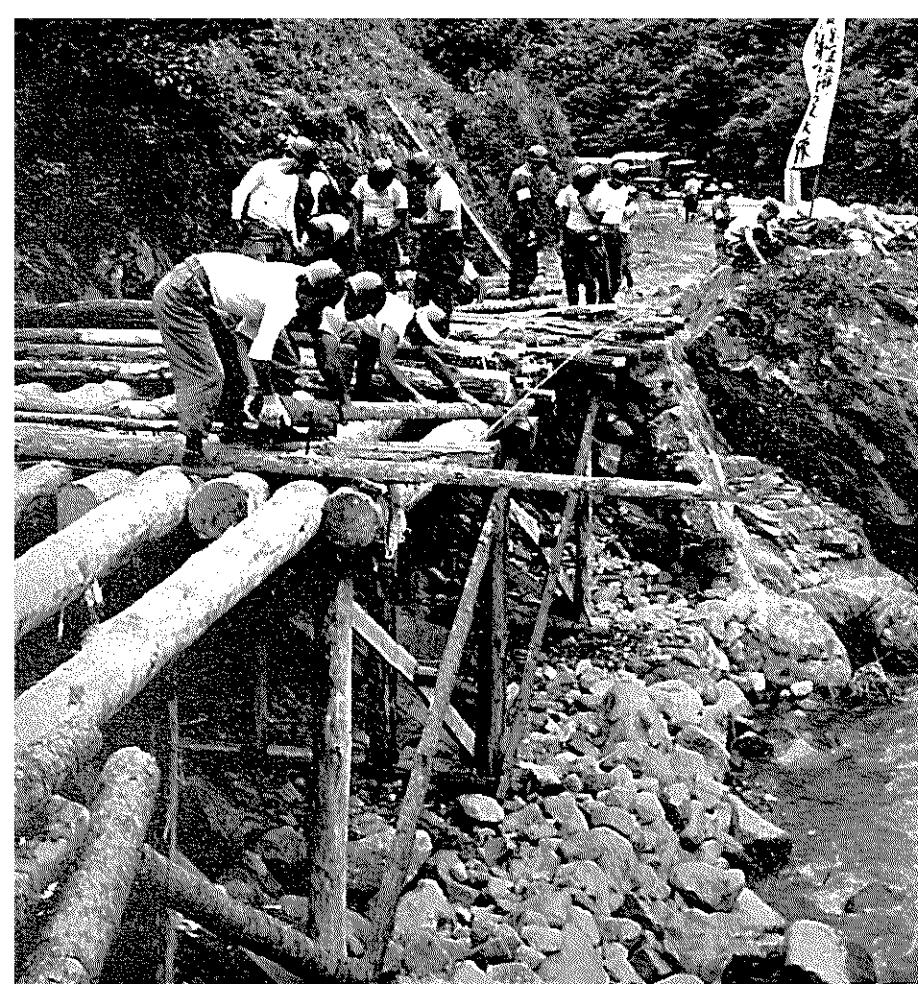
陸上自衛隊田部隊による道路応急工事  
(駒ヶ根市四徳線地籍)

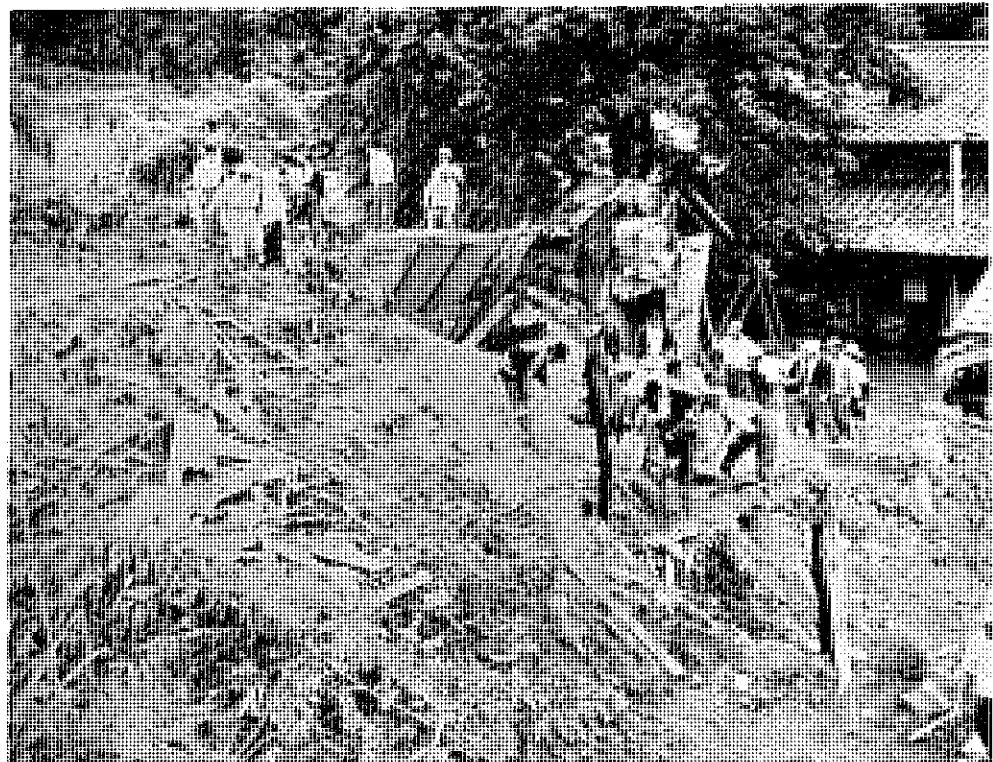
埋没した民家を堀返えし復旧に立ちあがつた（上伊那郡飯島町）
