【施設効果事例】 ひのみこさわ ヒノミコ沢砂防堰堤(長野県小谷村) ながのけん おたりむら

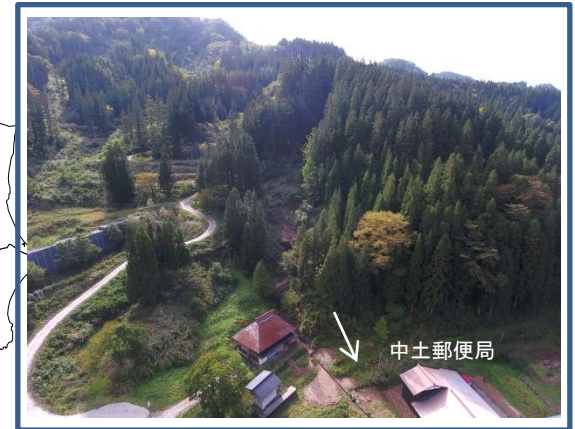
全景

災害発生日：令和元年10月13日
降雨状況：連続雨量207mm（10月12日1時～13日11時）
時間最大雨量15mm（10月13日3時～4時）
※小谷雨量観測所（気象庁）
ながのけん おたりむら
発生箇所：長野県小谷村
崩壊状況：土石流捕捉量 約300m³
状況：10月13日の大雨により土石流が発生したが、砂防堰堤が整備されており土砂及び流木を捕捉。下流地区への被害を未然に防止し効果を発揮した。
