# 災害復旧助成事業 千曲川上流工区 (一)谷川 佐久市 入沢(いりさわ)

# 災害復旧助成事業 千曲川上流工区 (一)滑津川 佐久市 石神(いしがみ)

災害復旧助成事業 千曲川上流工区 佐久市 桜井遊水地(さくらい)

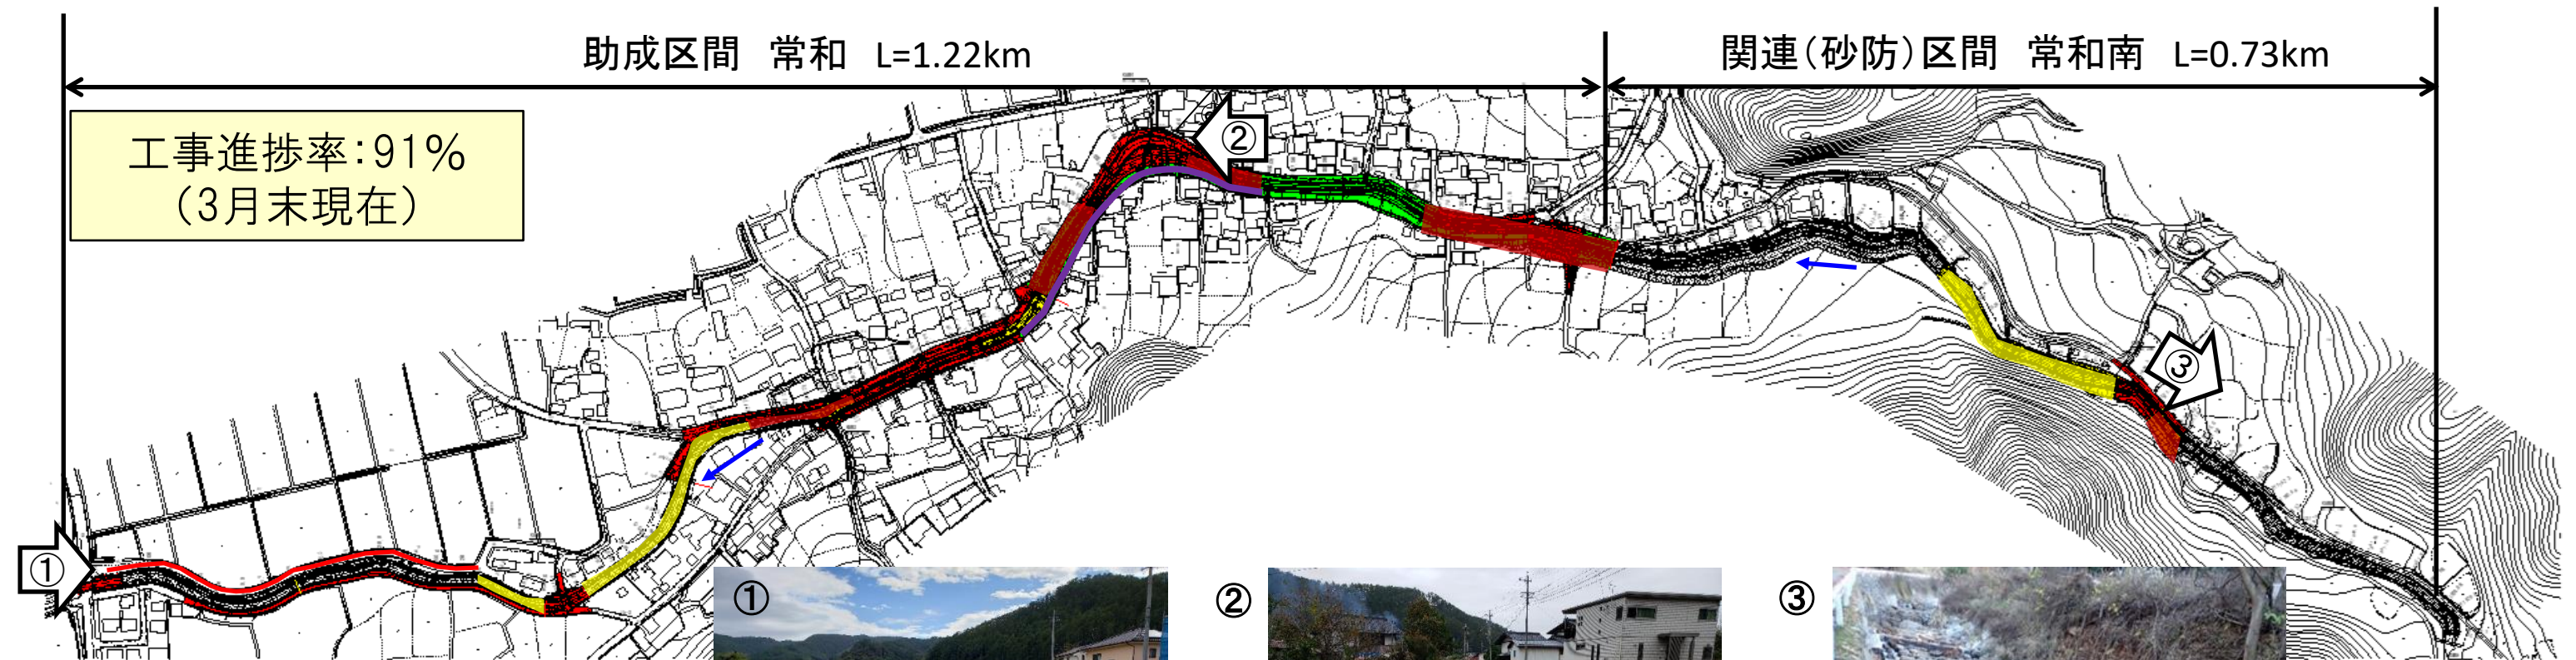
■ 流下断面が不足している箇所「拡幅」を行う。（全体延長：1.95km 事業期間：令和元年度～令和7年度予定）

延長 L=1.95km  
護岸工 L=3.5km  
落差工 16基  
帯工 19基  
橋梁 7橋  
取水工 4箇所

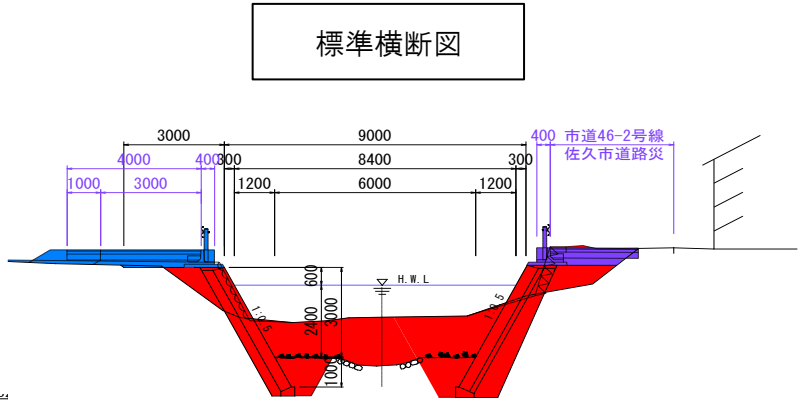
標準横断面図

延長 L=1.52km 護岸工 L=2.7km  
落差工 10基 帯工 20基  
橋梁 8橋 取水工 1箇所

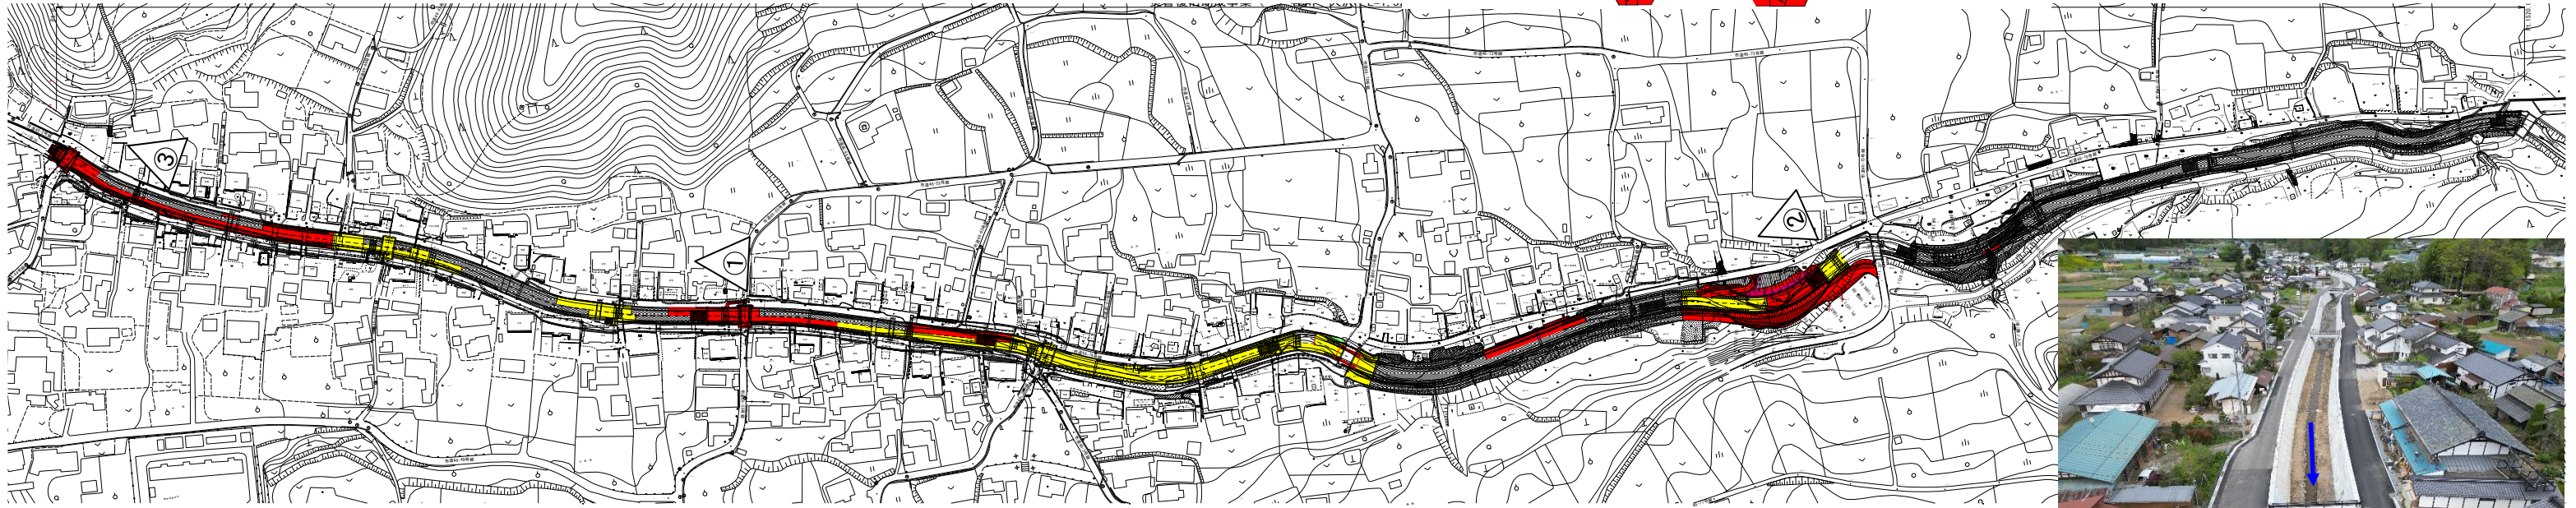
平面図

災害助成事業 (一)谷川 入沢 L=1.52km

凡 例  
 ■ R元・R2工事  
 ■ R3工事  
 ■ R4～R5工事

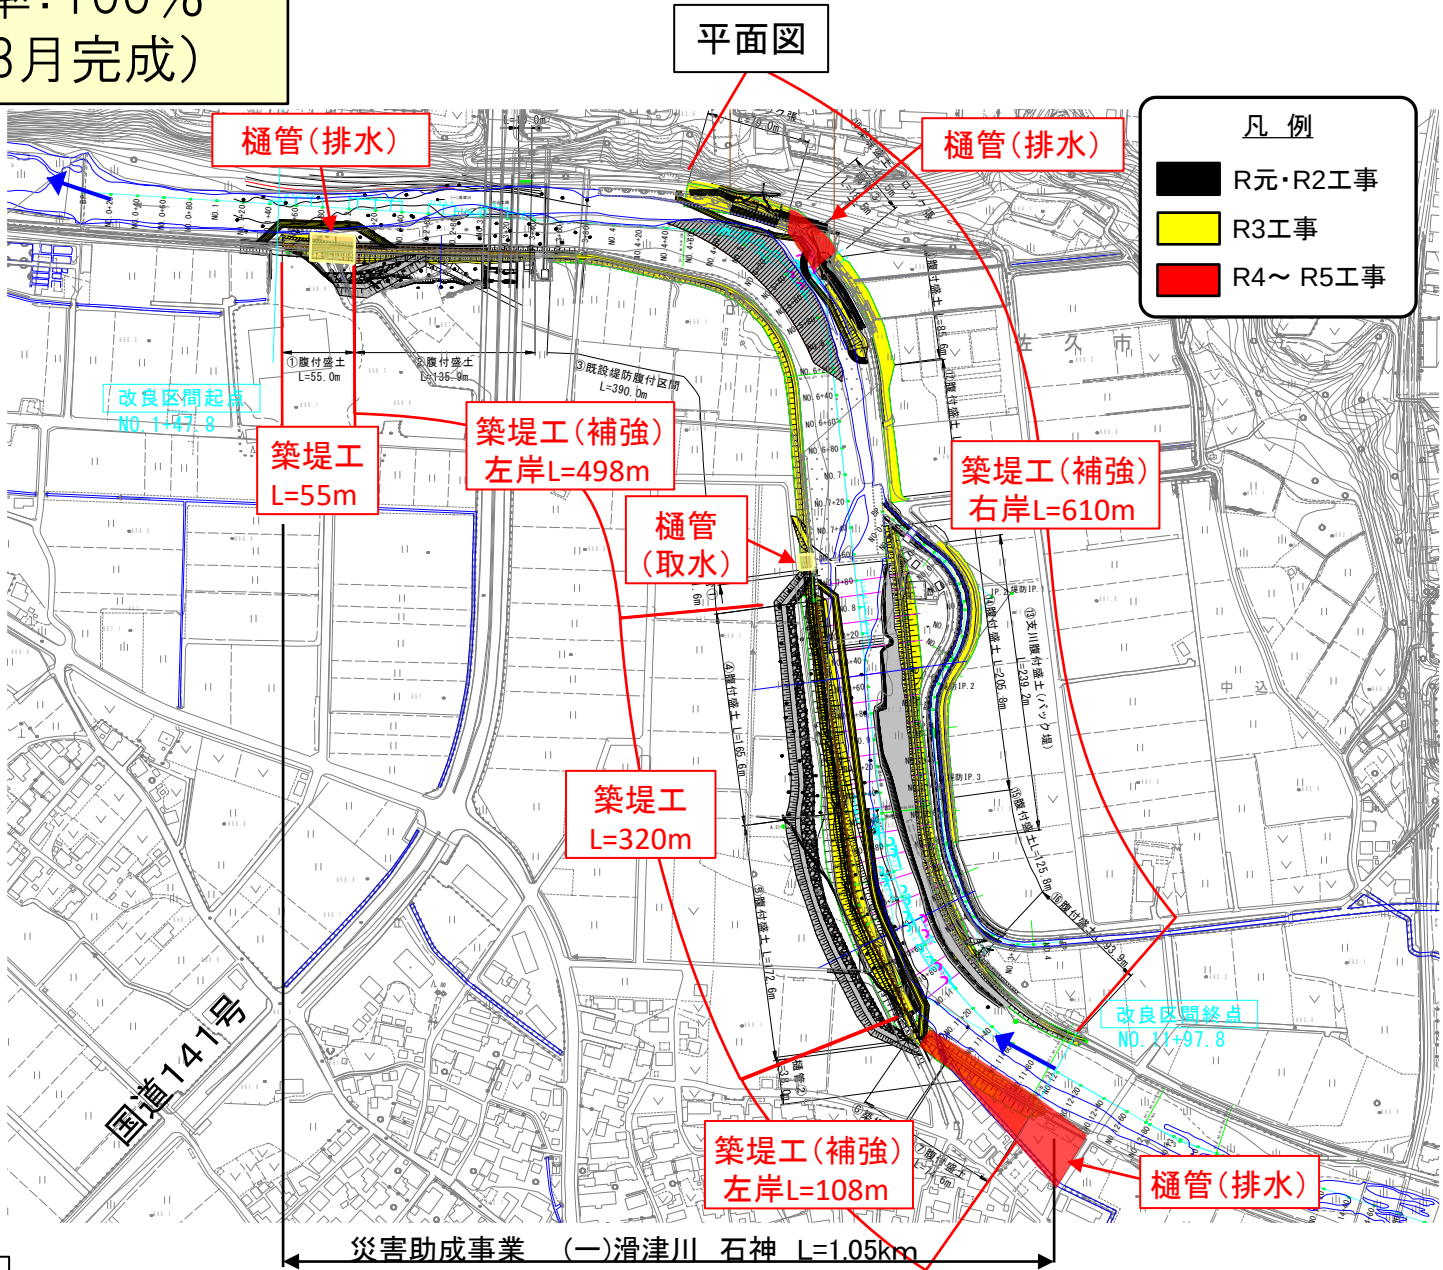
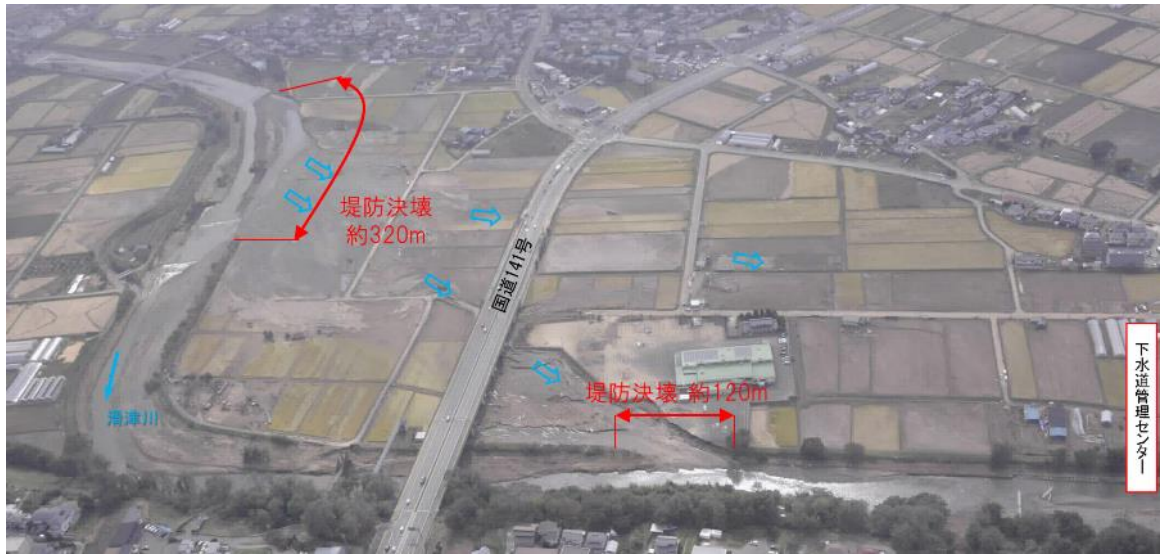
被災時

- 破堤箇所の改良復旧と既設堤防の「かさ上げ」による改修を行う。(全体延長：1.05km 事業期間：令和元年度～令和5年度)

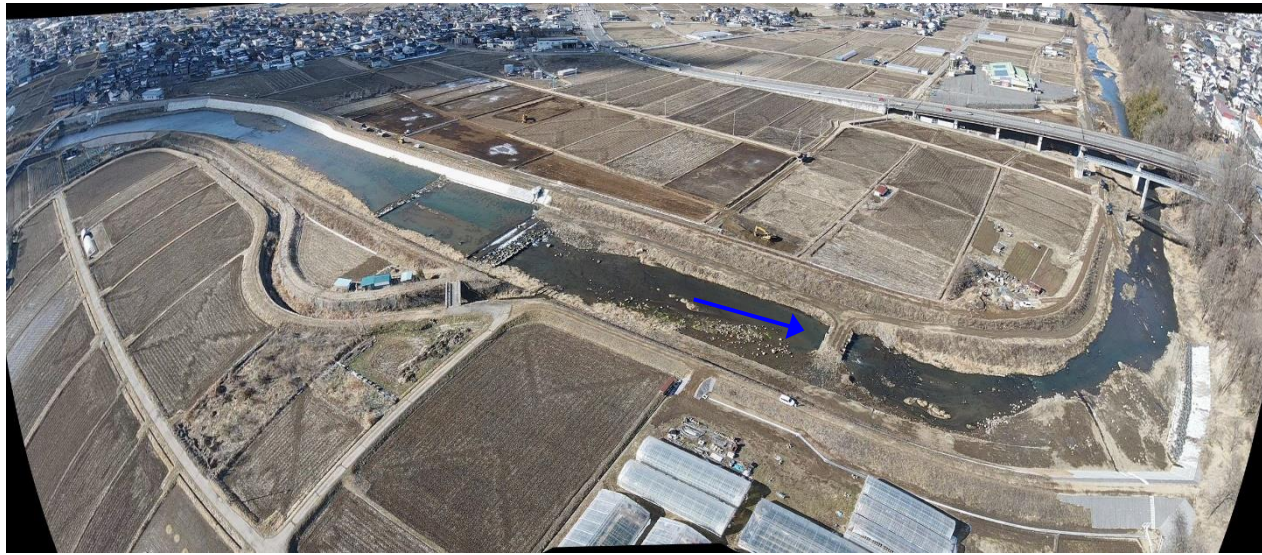
R6.3月末

事業進捗率:100%  
(令和6年3月完成)

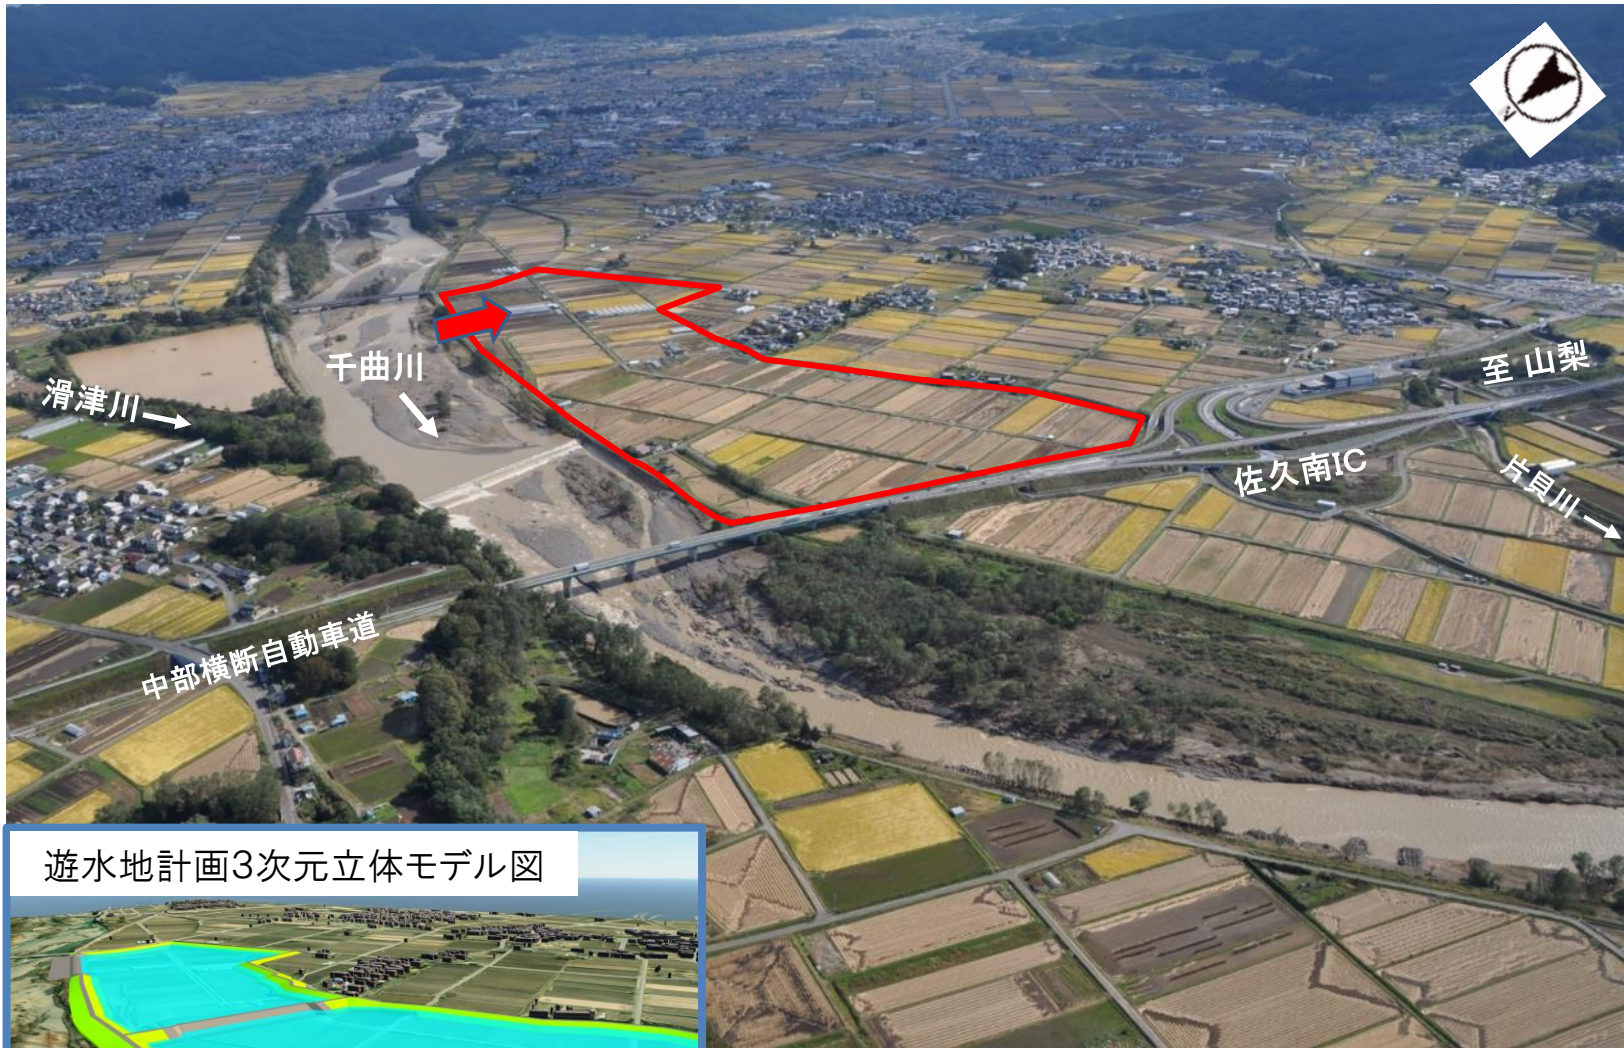
航空写真

遊水地候補地

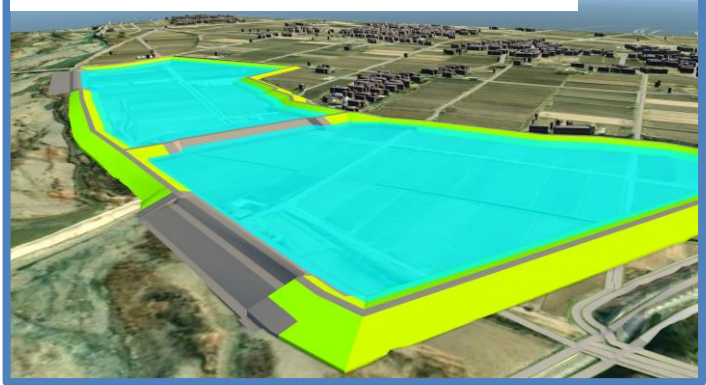
遊水地計画3次元立体モデル図

- 被害状況
- 令和元年東日本台風の豪雨による異常出水により、県管理区間の千曲川上流域では、堤防の破堤や護岸の損壊等により河川がはん濫し、家屋の倒壊や浸水、道路や農地の流出等の被害が発生した。
- 事業内容
- 滑津川合流地点付近の千曲川左岸側に断面拡幅による増量分を貯留するための「遊水地」を整備する。（事業期間：令和元年度～期間精査中）
