平成27年度災害関連緊急治山事業第1号（白馬村 字 西通）

災害日時：平成27年3月14～15日（3月融雪災）

災害場所：長野県 北安曇郡 白馬村 字 西通

工種：山腹工0.10ha（土留工（コンクリート）3基、水路工、筋工）

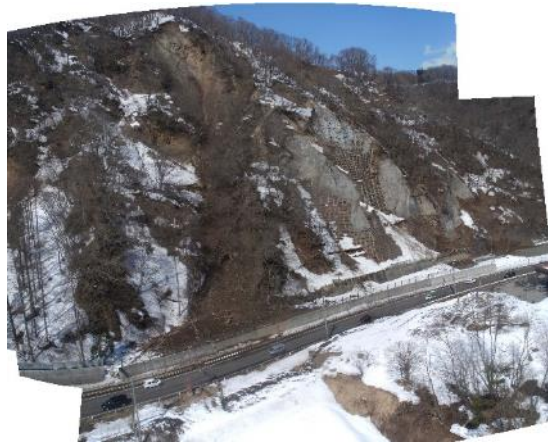
災害発生時の状況（平成27年3月撮影）

被災状況：山腹斜面が崩壊し、土砂が下方の国道148号脇まで流出した。（人的被害なし）
