諏訪地域 湿害対策手引書

1	はじめに	1
2	湿害とは	2
	(1) 湿害の定義	
	(2) 湿害対策の目的	
3	水田と畑の特徴、排水不良の原因について	3
	(1) 水田と畑の違い	
	(2) 水田転換畑での排水不良の原因	
4	湿害対策の考え方	4
	(1) 排水方法の分類	
	(2) 湿害対策（排水性改善）の手順	
5	対策技術について	5～
	(1) 地表排水技術	
	(2) 地下排水技術	
6	ほ場周辺やほ場内の状況確認項目 チェックシート	8
7	参考情報	10～
	(1) 土壌断面調査について	
	(2) 土壌断面調査に用いる項目例	
	(3) 主な排水改善機器の紹介	
8	新規就農者の湿害対策取り組み事例	12～
【令和6年度 追録版】		
1	カットブレイカーminiによるハウス内への施工	2-1
2	緑肥作物による土壌流入および流亡対策の検討	2-3

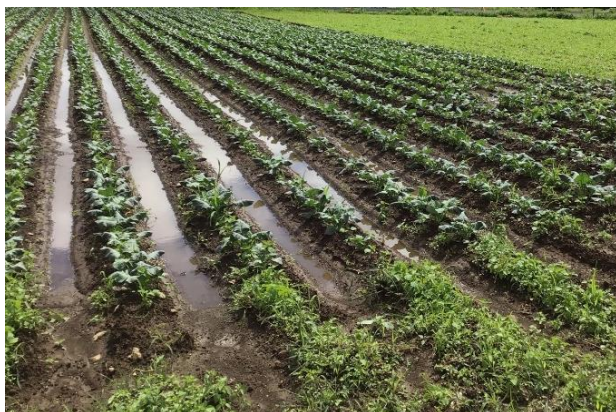
写真1 ブロッコリーほ場うね間の滞水

土壌中の過剰水分に基づく土壌の空気不足に起因して、作物が生育障害を起こす現象。現地では、ブロッコリーほ場でのうね間の滞水(写真1)、湿害によるレタスの生育不良(写真2)、排水不良等によるブロッコリー根こぶ病の発生(写真3)、トルコギキョウの生育不良(写真4)の発生等が見られている。

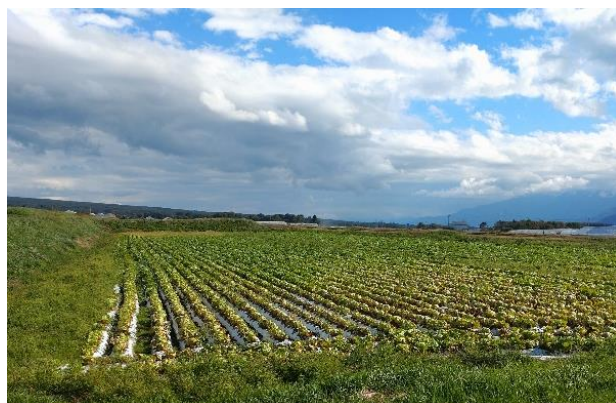
写真2 レタスの生育不良(写真手前)

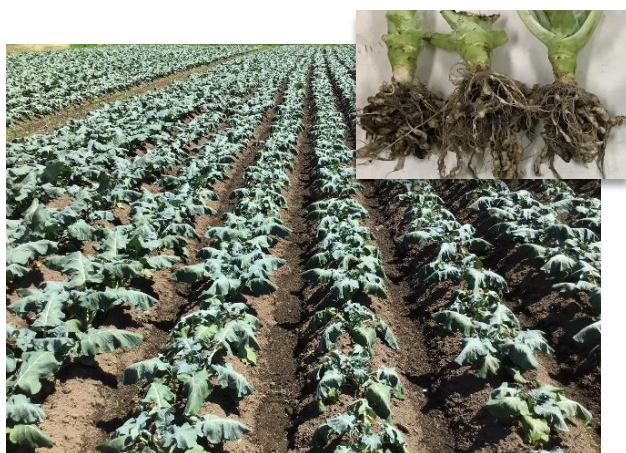
写真3 ブロッコリー根こぶ病の発生

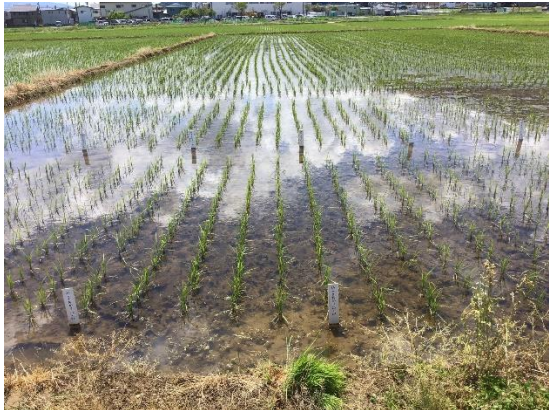
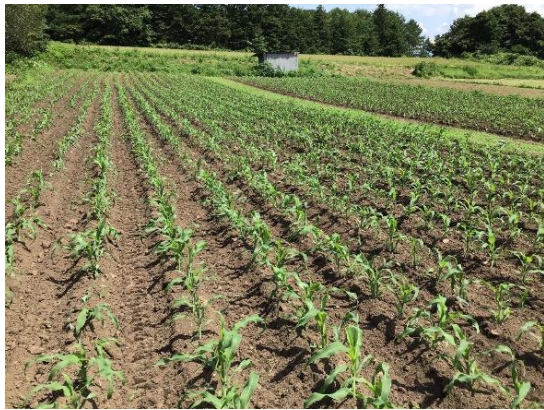
水 田	畑 地
<p>・畦畔で囲まれ、均平で、水口(水尻)があり、水を溜める構造である(写真5)。</p>	<p>・畦畔は特になく、傾斜があるものもあり、水はけがよい構造である(写真6)。</p>

<p>写真5 水田の例</p>	<p>写真6 畑の例</p>
<p>透水性 ➡ 小さい 地下水位 ➡ 高い 排水性 ➡ 不良</p>	<p>透水性 ➡ 大きい 地下水位 ➡ 低い 排水性 ➡ 良</p>

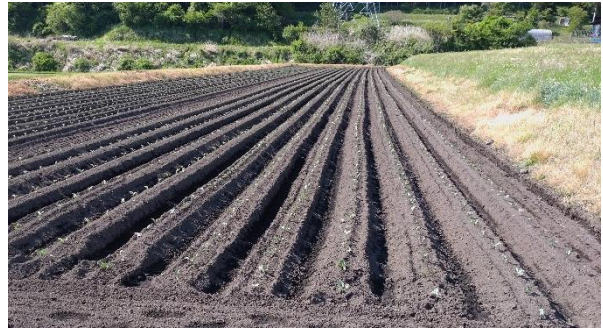
- ・地下水位からの距離を確保して、湿害を防ぐ技術（写真7）。
- ・うね立てる作業は、ロータリー成型機や管理機を使用する。
 - 1条植え 18～20 cm程度。
 - 2条植え 20～30 cm程度。
- ・うね間と額縁明渠を確実に繋いで、うね間の湛水を速やかに排除する。
- ・うねが長い場合は途中でうねを切り、額縁明渠に繋ぐように施工する。
- ・うねと排水溝の落差が大きいほど効果的である。

写真7 高うね（ブロッコリーほ場）

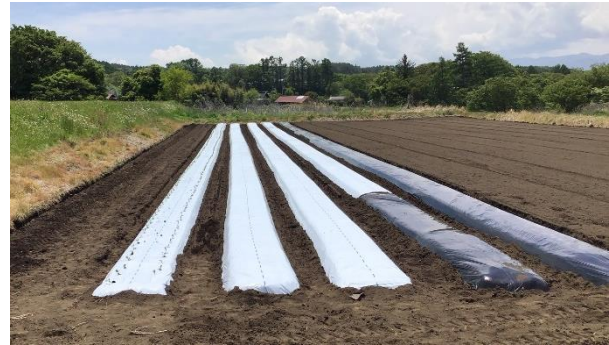
- ・うねを 25 cm程度の平高にし、マルチを被覆する（写真8）。
- ・ブロッコリー栽培で試験的に導入している。

写真8 平高うねマルチ（ブロッコリーほ場）

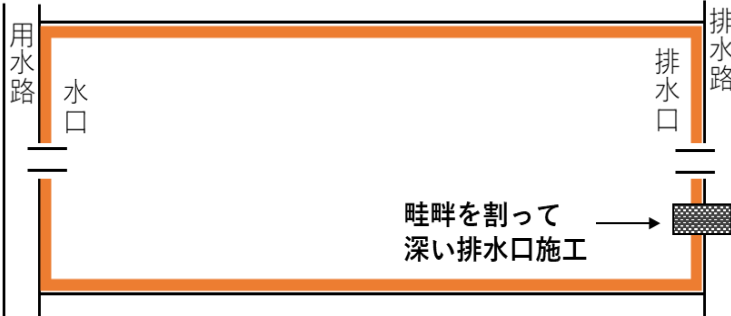
<p>畦畔を割って 深い排水口施工</p>

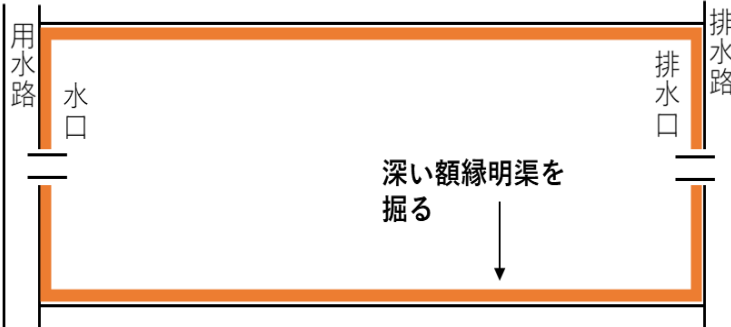
<p>深い額縁明渠を 掘る</p>

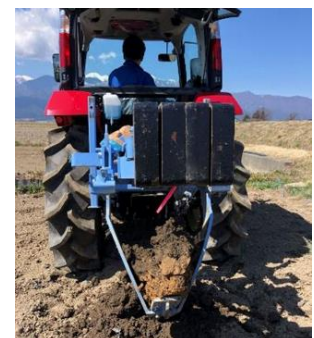
- ・ 土壌タイプを選ばずサブソイラ等従来の心土破碎機よりも広く深く破碎できる（写真13）。
- ・ 下端幅 10cm、上端幅最大 80cm となる V 字状に破碎した 1～3 連の溝を構築する。

写真13 カットブレーカー

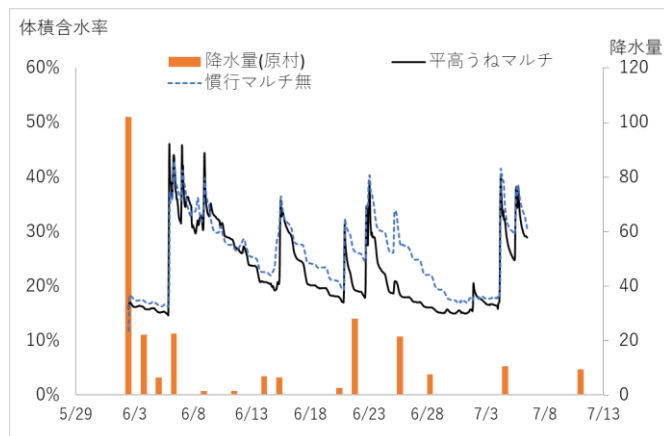
- 降雨時は体積含水率が平高うねマルチおよび慣行ともに増加したが、平高うねマルチは慣行区に比べ速やかに低下し、過湿状態の改善が確認できた(図 15)。

図 15 体積含水率の推移

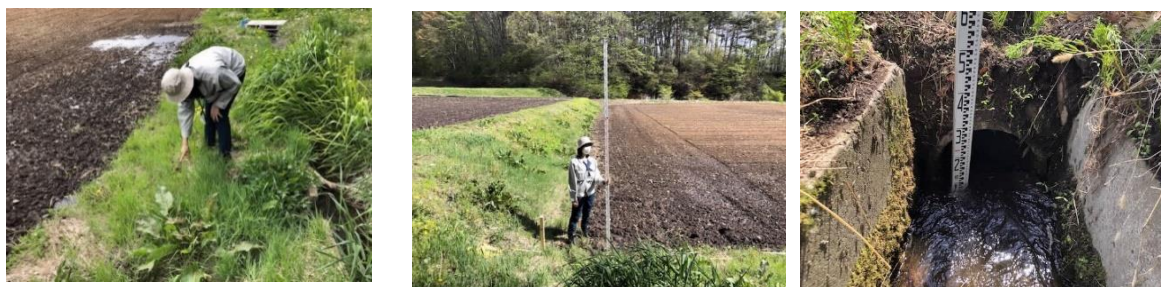
ほ場踏査により水田畦畔の法尻の押水その他、水田のかけ口跡から流入、流末設置候補地を確認した(写真21)。

水田転換畑は水が滞水しやすく、少量の降雨でも低い場所で湿害が発生する。また、明渠は排水勾配を確保するため低い流末が必要となる。そこでレベルを用いて、ほ場の起伏と流末の高さを測量した(写真22)。

写真 21 かけ口(跡)からの流入 写真 22 レベルを用いたほ場の起伏と流末候補の測量

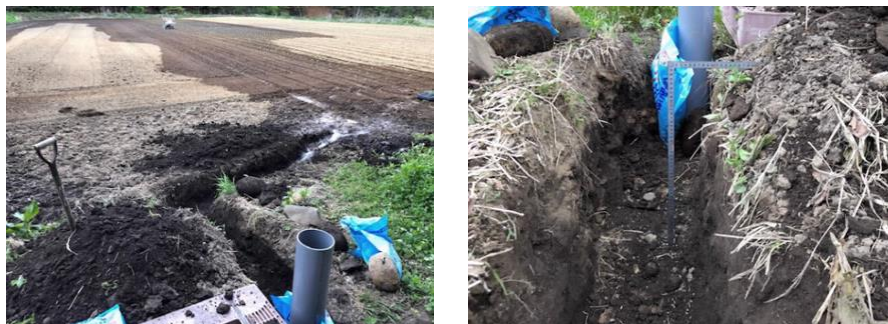
- ・ 計画した流末予定地点を掘削し、塩ビ管による簡易土留めを敷設 (写真 23)。
- ・ 流末に向け、レベルにより勾配を確保しながら明渠を設置 (写真 24)。

写真 23 流末の確保 スムーズな排水のため、流末付近は 50 cm以上の掘削を実施

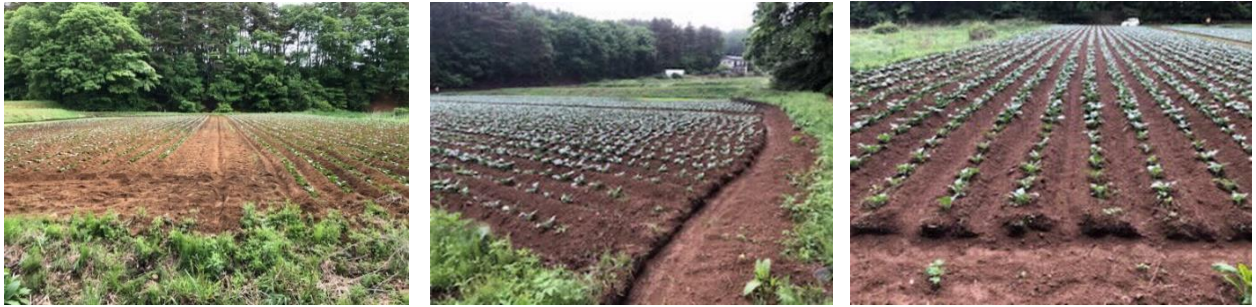
- ・ 管理機による施工性が高いことから、農家の希望によりほ場南側に水路を追加。作業は対象農家自身で実施（写真 26）。
- ・ いわゆる額縁明渠の形状とし、土寄せ作業は額縁明渠まで行いうね間トレンチとして排水性を向上（写真 27）。

写真 27 うね間トレンチの排水路への接続（写真左、中央、右）

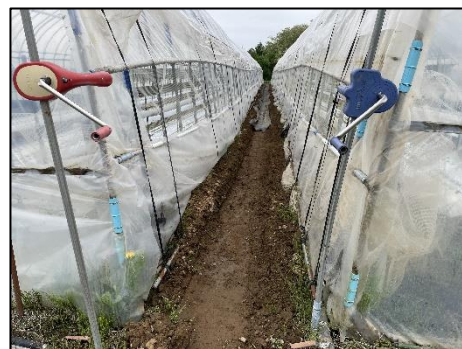
まずサブソイラによる耕盤破碎を行った。当該ほ場では排水不良の原因となる耕盤が深度 25～30 cmにみとめられた（図 21）ため、これを破碎し透水性を改善した。そのうえで慣行より 5 cm高い畝へ定植し、気相の確保による根域の拡大に努めた。また、ハウス間には明渠を設置し、ハウス内への雨水の流入防止を図った（写真 42）。

写真 42 ハウス間明渠の様子

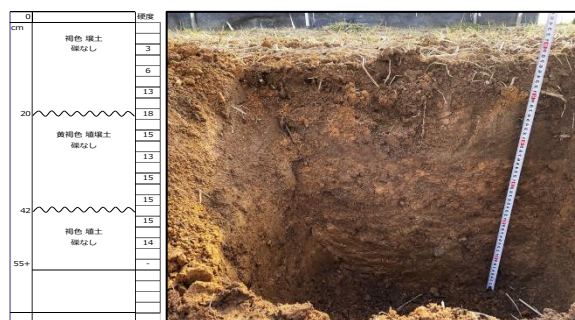
図 21 土壌断面の様子

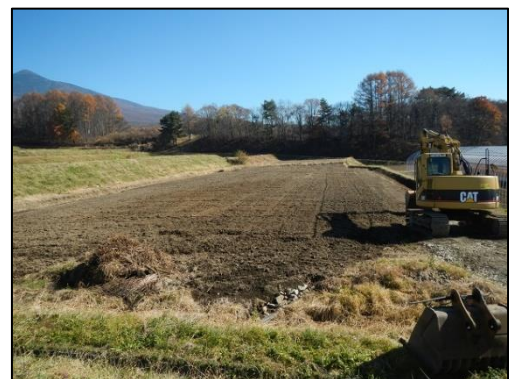
ほ場のすり鉢状を改善するため、盛り土を行いかまぼこ状になるよう土木作業を実施している（写真45）。

写真45 R5年1月 盛り土実施後の様子

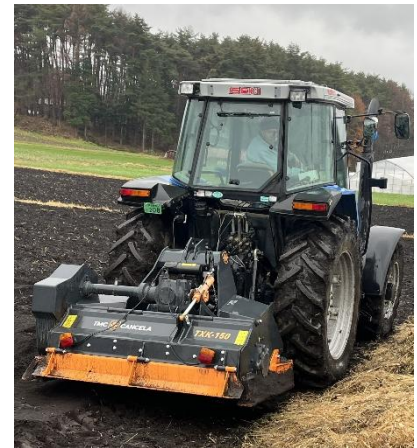
- ・実演機はTMC CANCELA社のTXK-150(図1)。なお、取得価格は875万円(税抜)。
- ・ハンマーが高速回転することにより、石礫を削りながら粉碎する構造(図2)。ハンマーの取替は7万円/個(実演会時点、現在は値上がりしている可能性あり)。
- ・40cm程度の石まで破碎可能となっている。破碎後は、ゴルフボール程の大きさまで小さくなる。作業深さは15cm。
- ・施工条件は、事前にロータリーをかけること、土が乾いていること(当日は雨天だったが、実演のため施工)。
- ・クラッシング施工することで、大きな石がなくなり、マルチ張り等をストレスなく行うことができる。
- ・(株)めぐみの作業請負価格は90,000円/10aとしているが、あくまでも参考価格のため、価格は応相談となっている。

図1 ストーンクラッシャー
