# 諏訪湖の底質性状の実態と過去からの変化

## ～信州大学との連携による底質環境の調査研究～

長野県環境保全研究所 水・土壌環境部

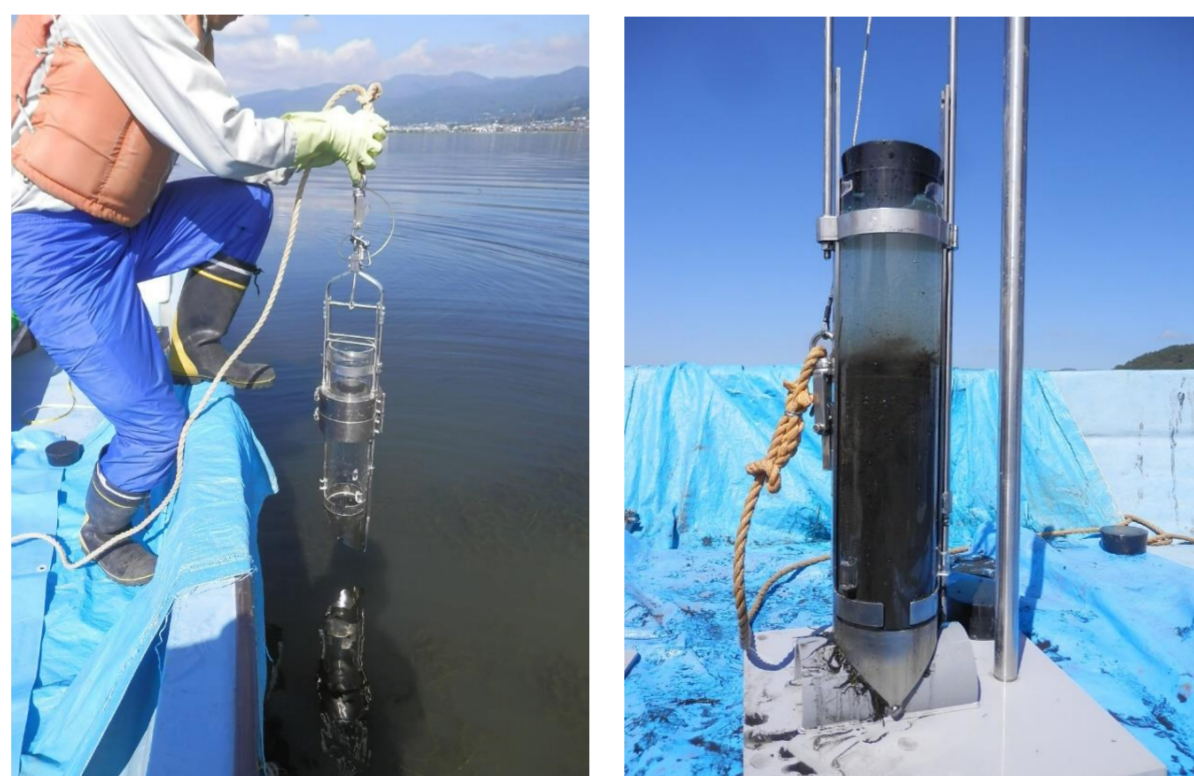
- 採泥器にアクリルパイプ(内径11cm\*長さ50cm)と重り10kgを装着、船上から湖底に静かに下ろし、底泥コア(約20cm厚)を採取
- パイプ上部まで直上水を満たし、上下をゴム栓で密閉
- 調査地点ごとに3本の底泥コアサンプルを採取

船上から採泥

採取した底泥コア

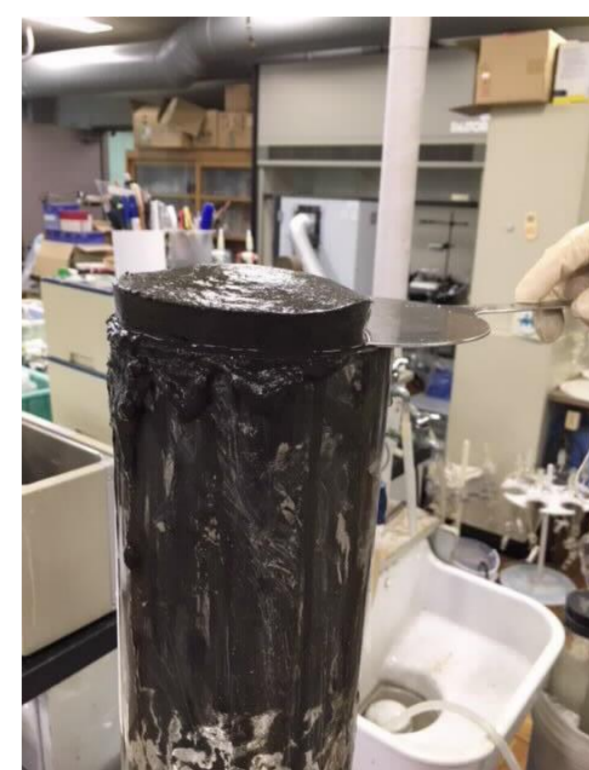
- 採取した底泥コアの直上水をサイホンで静かに分取
- 底泥を深さ方向に2cm毎に分画し、地点ごとに3本分を合わせる
- 分画した底質試料を遠心分離(3000rpm、20分)し、上澄水をろ紙(Whatman GF/B)でろ過して間隙水※に
- 底質試料は、風乾して分析へ

底泥を2cm厚に分画

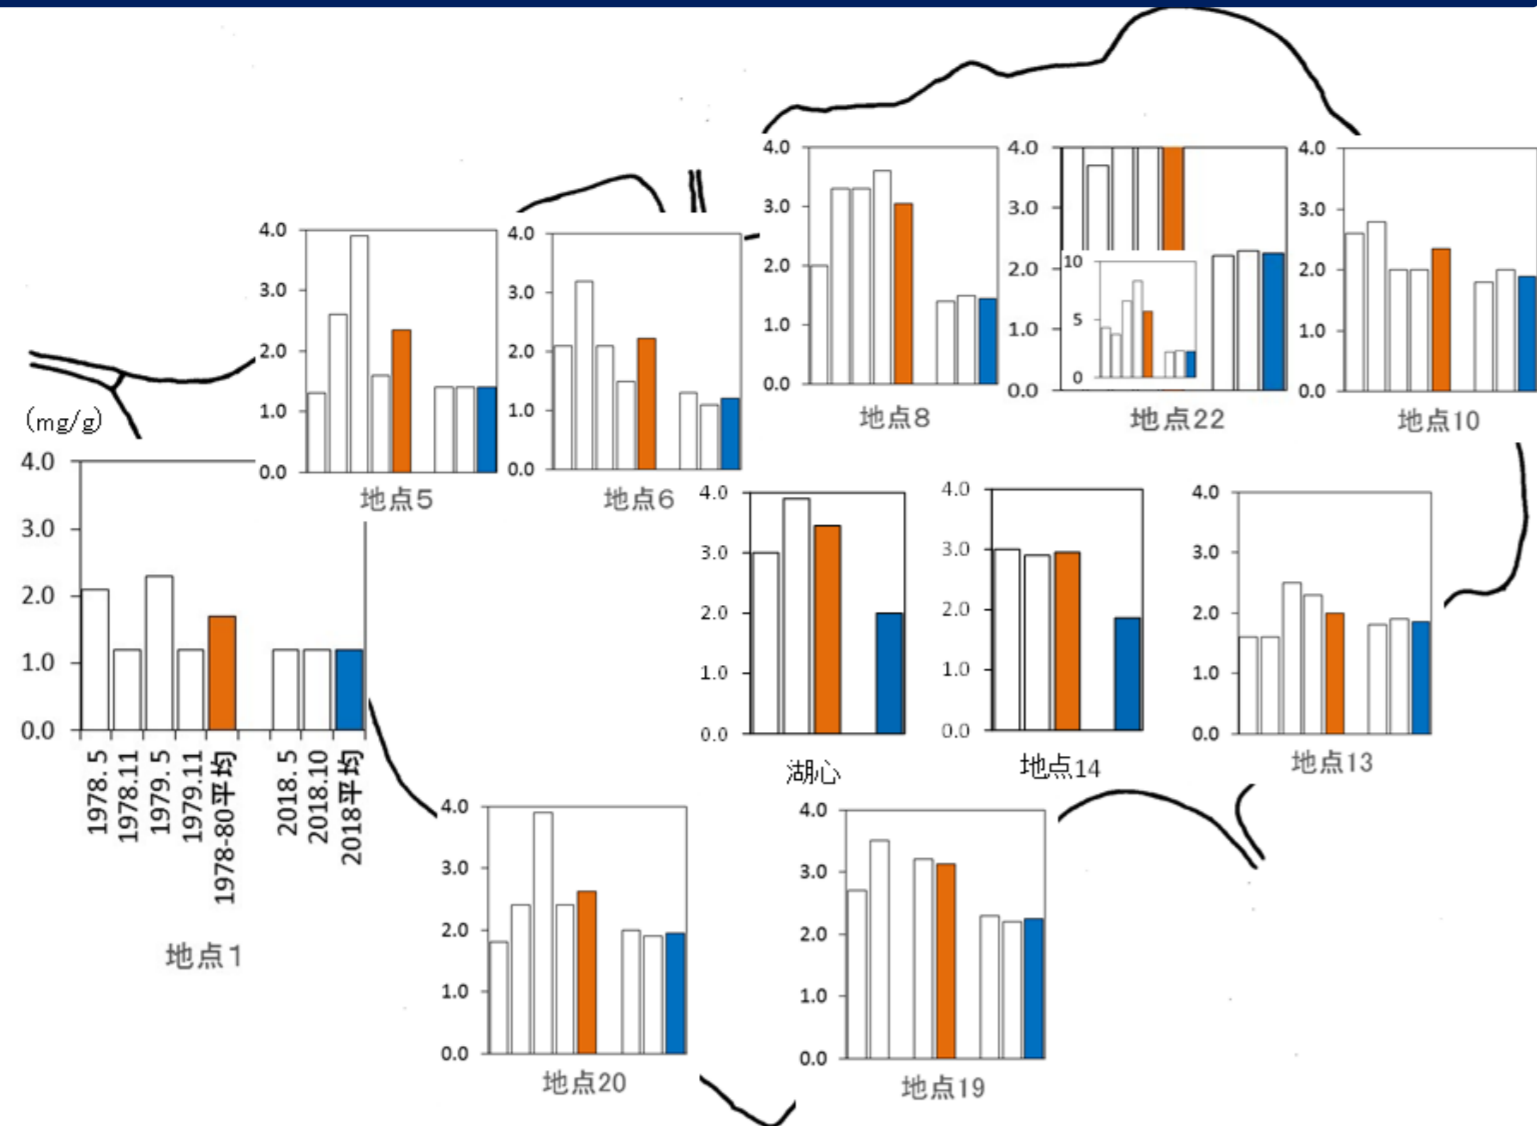
## 全りんの湖内分布と過去との比較（底質表層）

40年前と比較して湖内全般で低い傾向  
(1978-80年比平均65%)

季節変動は過去調査で顕著に見られ、2018年は小さい

- 1979年に諏訪湖流域下水道の供用が開始され湖内へのりん流入負荷量が大幅に減少したこと(2018年3月末下水道普及率 99%)
- 湖水中のりん濃度の減少・水質改善による植物プランクトンの増殖抑制(死滅により湖底へ沈降・堆積)など

湖内北西部(地点1~8)の値が他の地点に比べて低い傾向

- 湖内北西部の底質表層の平均粒径は平均98 μmで他の地点(平均28 μm)より大きく、底質粒子の表面積が小さい(信州大学,2016)
- 湖内南部に流入する上川・宮川と比較して、北部に流入する横河川・砥川の汚濁負荷が小さいなどが影響している可能性

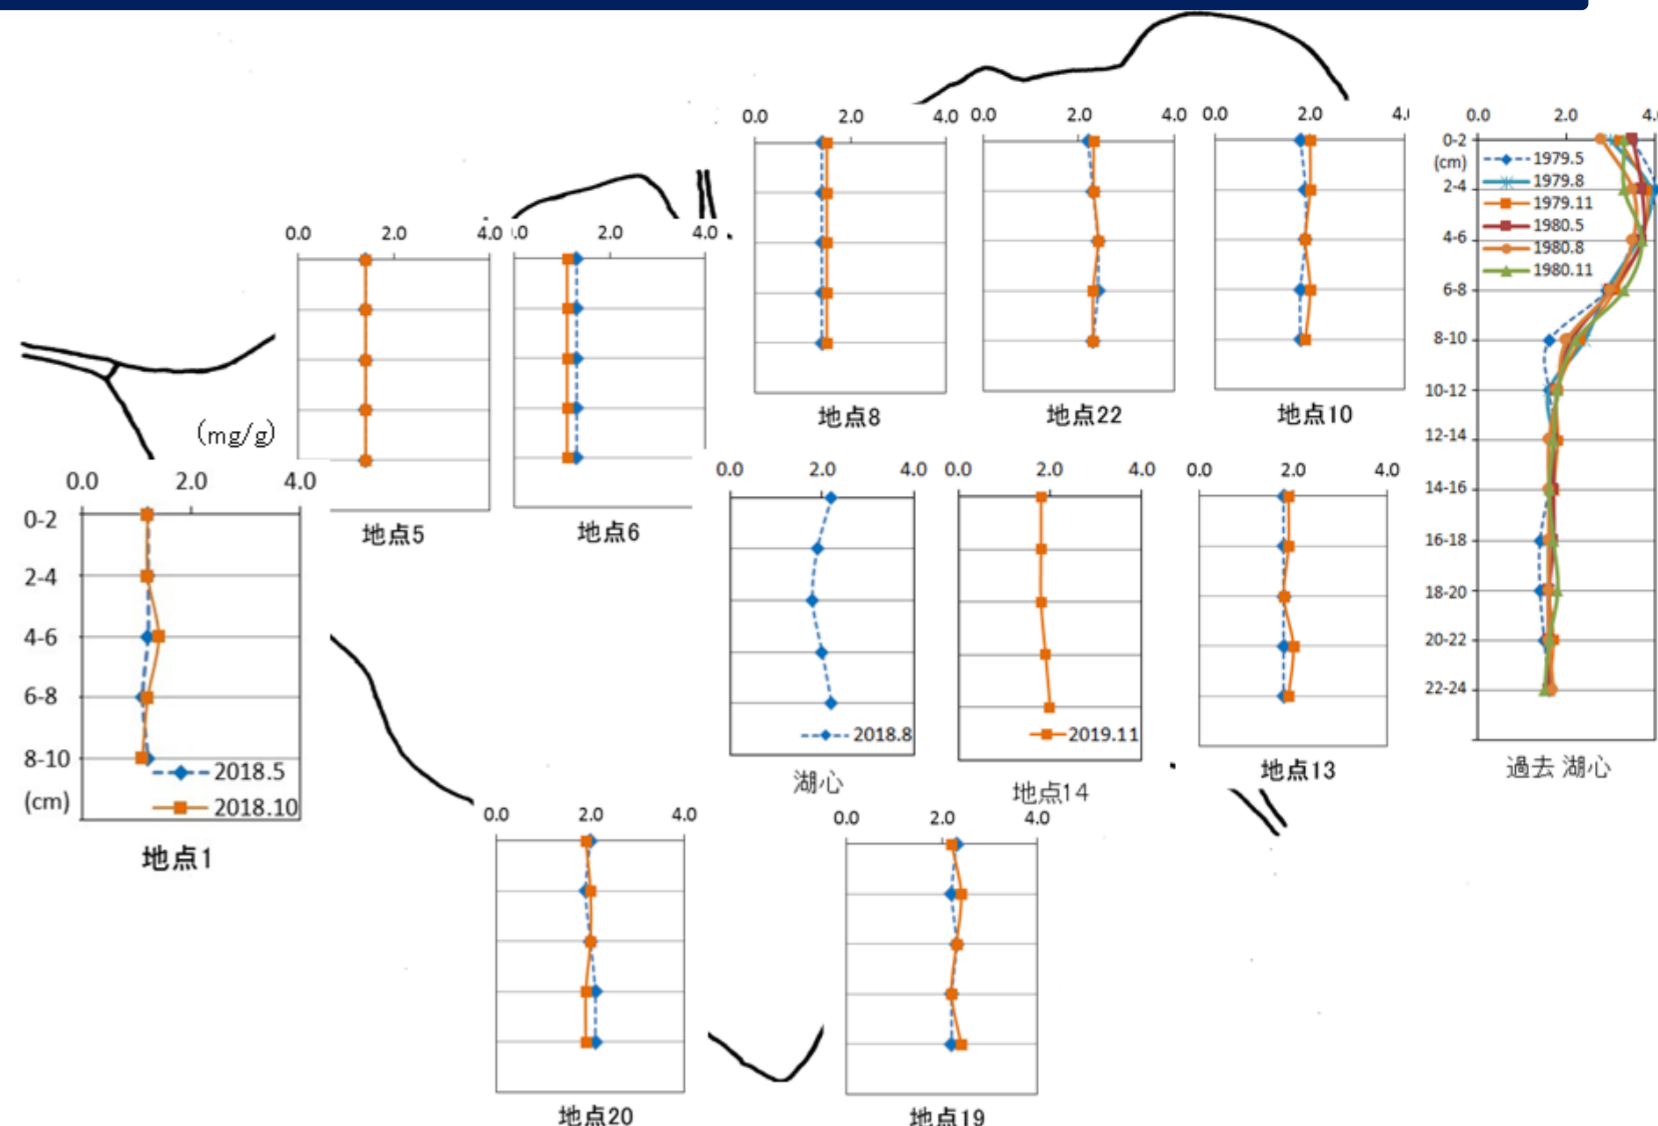
## 全りんの鉛直分布

過去調査では深さ方向に10 cm前後まで減少傾向(10 cm以深で2018年0-10cmと同程度:概ね2mg/g)

2018年は地点ごとに0-10 cmまで鉛直方向に概ね一定値
