諏訪湖底泥のプラスチック破片の同定

長野県環境保全研究所 循環型社会部 渡辺哲子

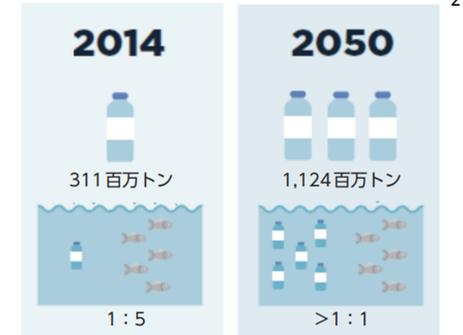
プラスチック生産量

環境省 令和2年度版環境白書 図3-1-2から
