河川激甚災害対策特別緊急事業・河川災害復旧助成事業の進捗状況について

平成21年 2月12日

諏訪建設事務所

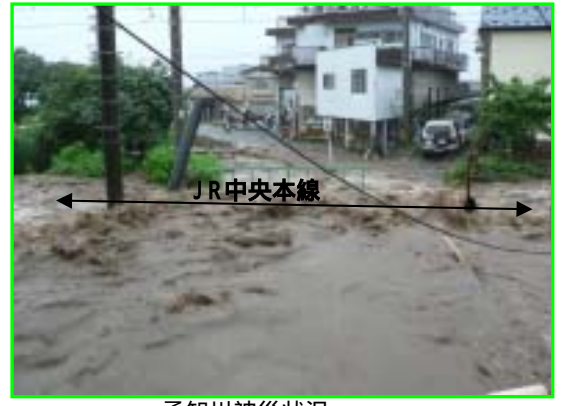
承知川被災状況
 JR中央東線、国道20号が不通に

急流河川である承知川の中流域の護岸決壊や天然護岸から発生した土砂は、縦断が緩くなるJR橋付近で、埋塞したことにより、国道20号及び中央東線が冠水し、7月18日21時から約39時間不通となるなど公共交通に大きな被害を与えた。

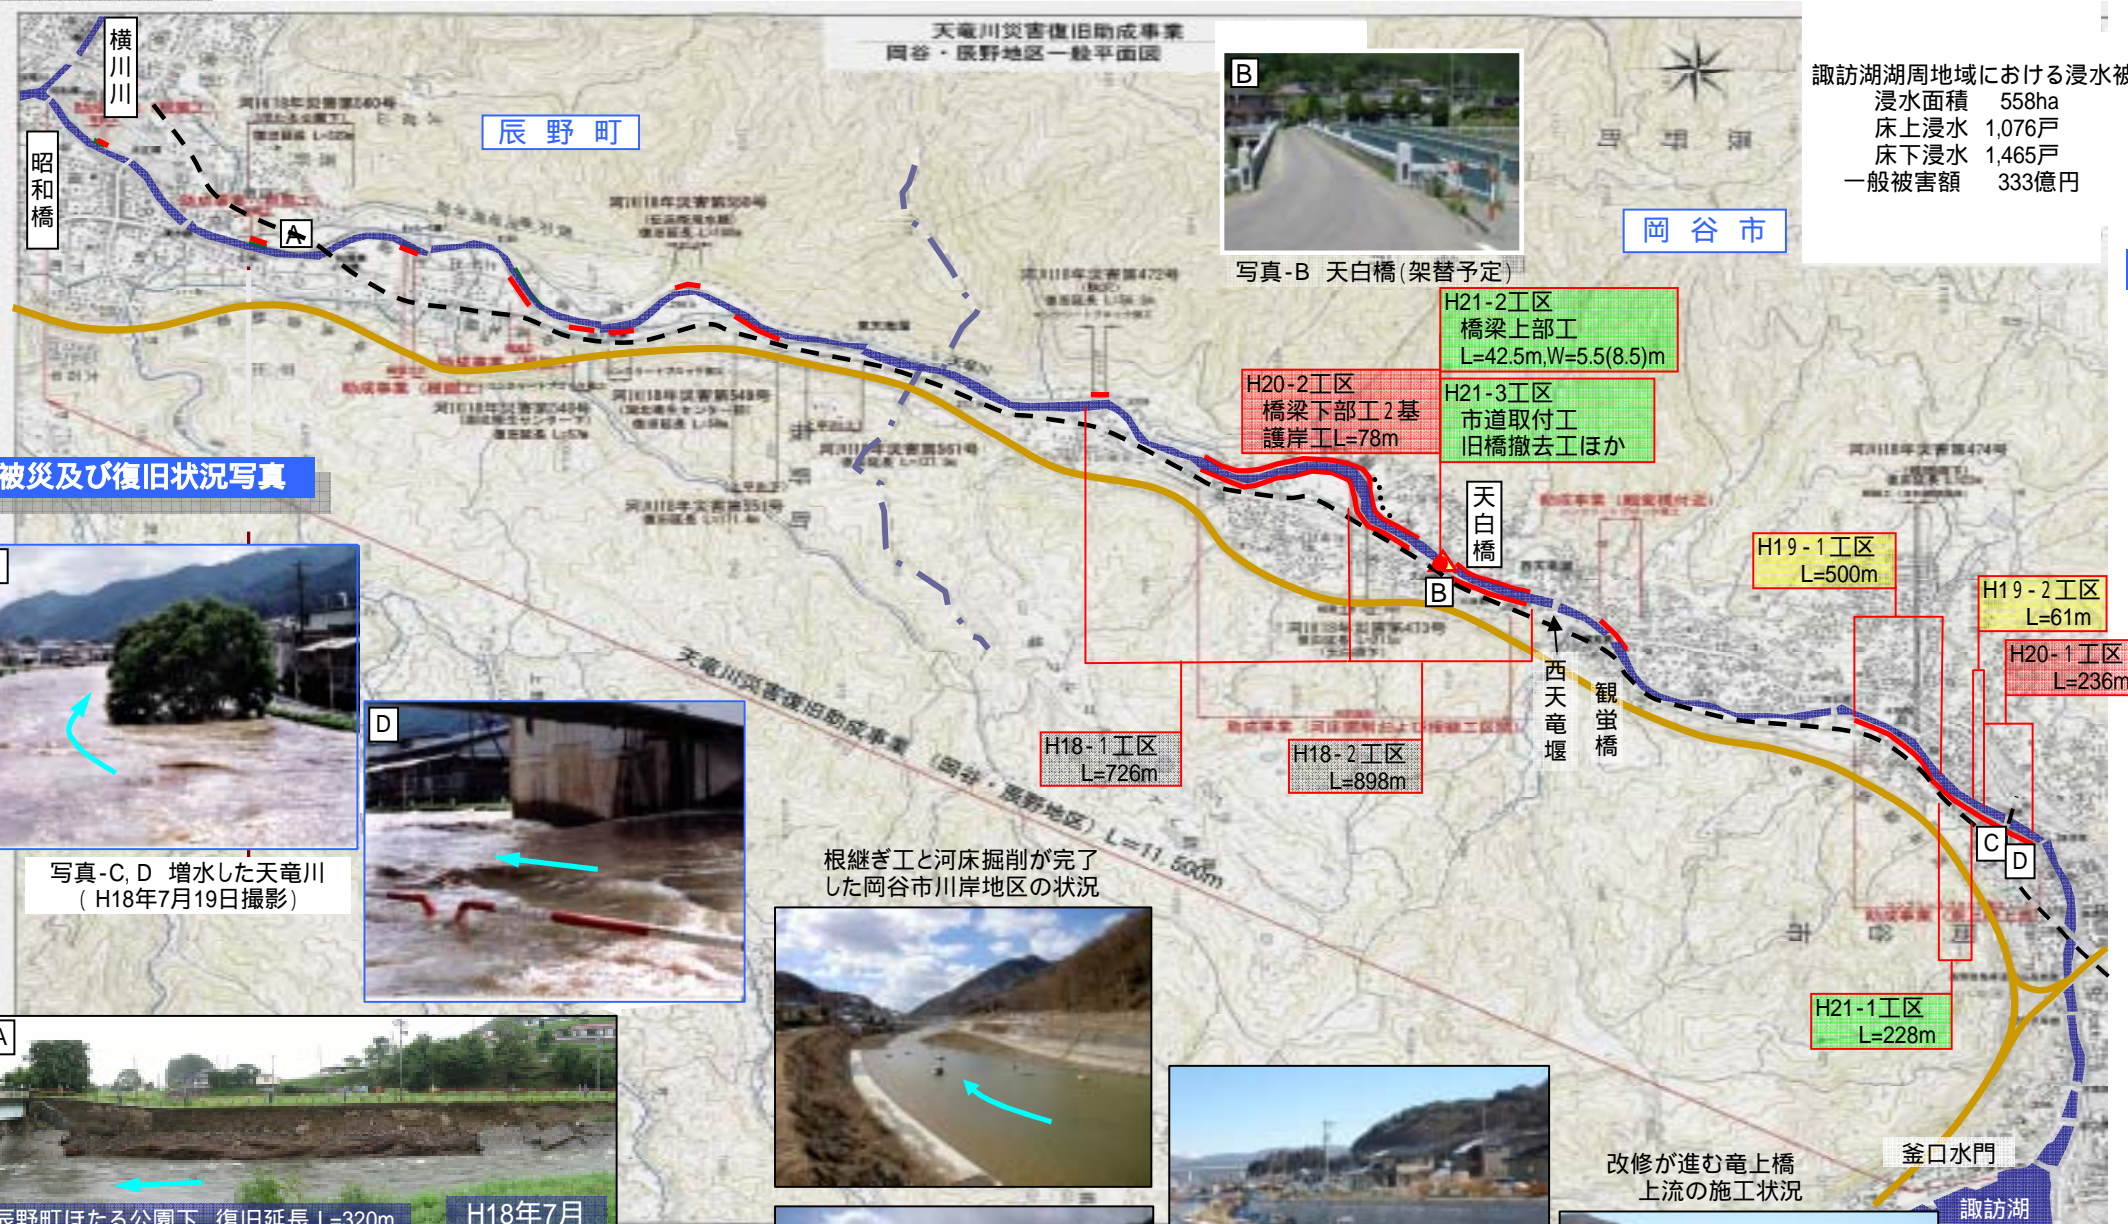
計画概要図

長野県が管理する、釜口水門から横川川合流点までの11.5km区間では河川災害復旧助成事業が採択され、河床掘削、護岸工や河床洗掘対策などを実施することにより再度災害の防止を図ります。

このため、釜口水門の操作規定を見直し、釜口水門からの最大放流量をこれまでの400m³/sから430m³/sに増加するとともに、下流においては、この流量を安全に流下できるよう災害復旧と併せて河道改修を実施することにより、平成18年7月豪雨と同規模の降雨に対しても、諏訪湖の水位が計画高水位を上回らないように改善します。

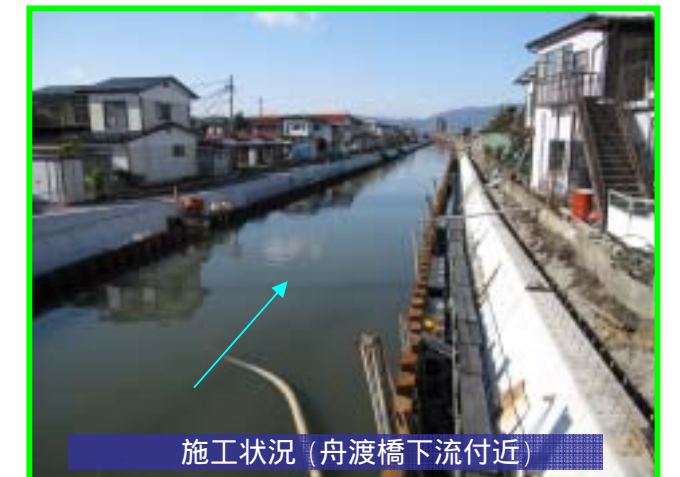
標準横断面図

このため舟渡川では、諏訪湖水位が計画高水位まで低減されることを前提に、河床掘削及び護岸の補強を行い河積の拡大を図ることにより、今回と同規模の洪水を計画高水位以下に安全に流下させることを目標に改修を進めています。

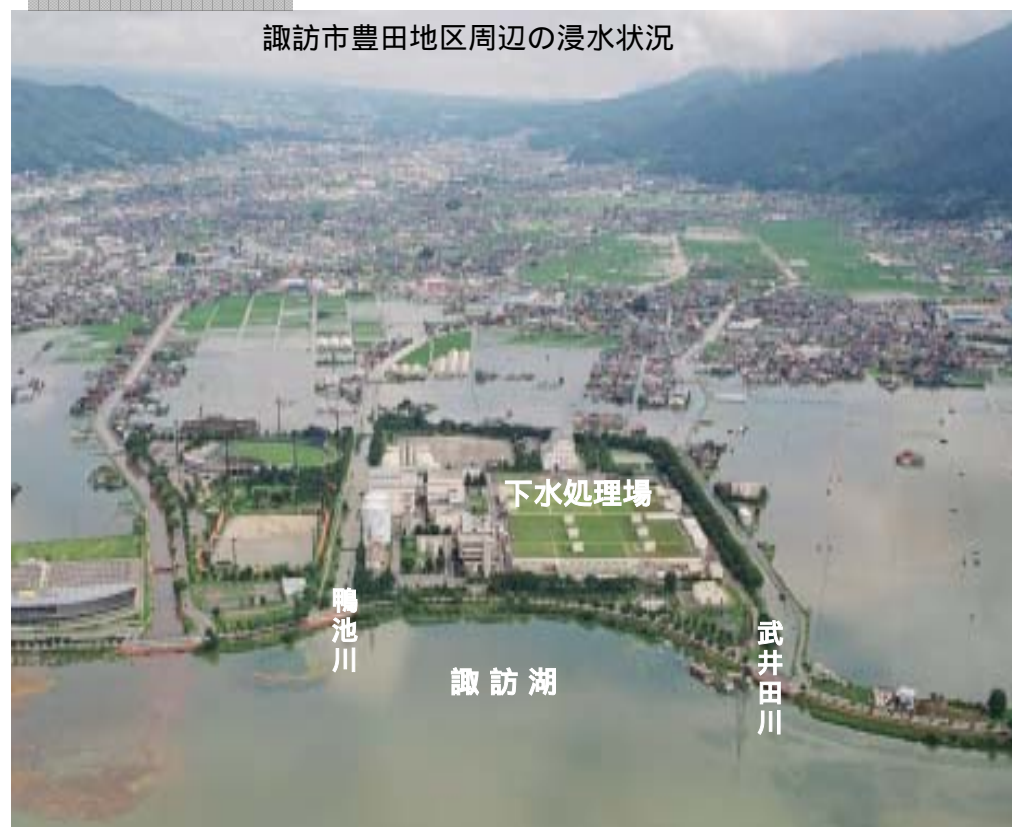
被害状況写真

諏訪市豊田地区周辺の浸水状況

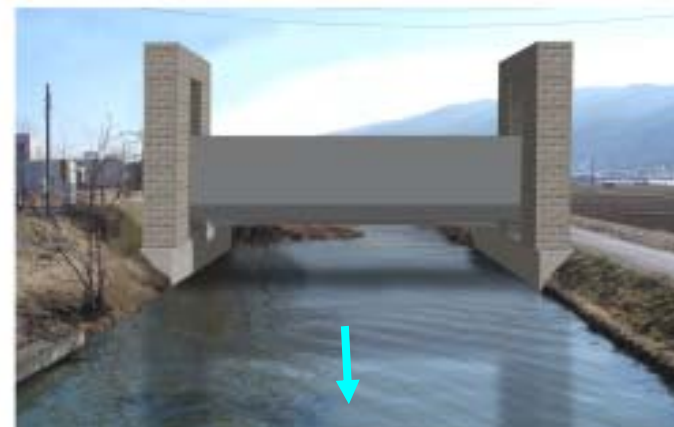
水門イメージ図

ゲートの操作室は門柱の上へ配置するのが一般的ですが、川上に配置することにより構造物全体の高さを抑えました。

壁面には、自然石に似た化粧型枠を使用しました。

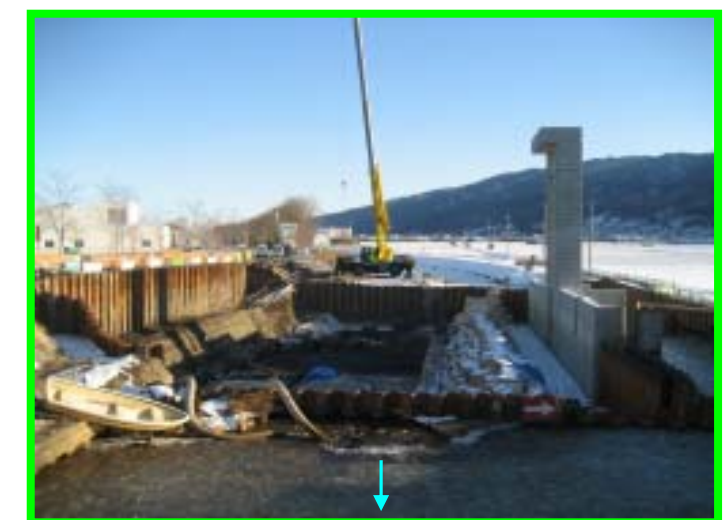
武井田川水門本体工の施工状況(右岸側底板部を施工中)H21.1.15撮影

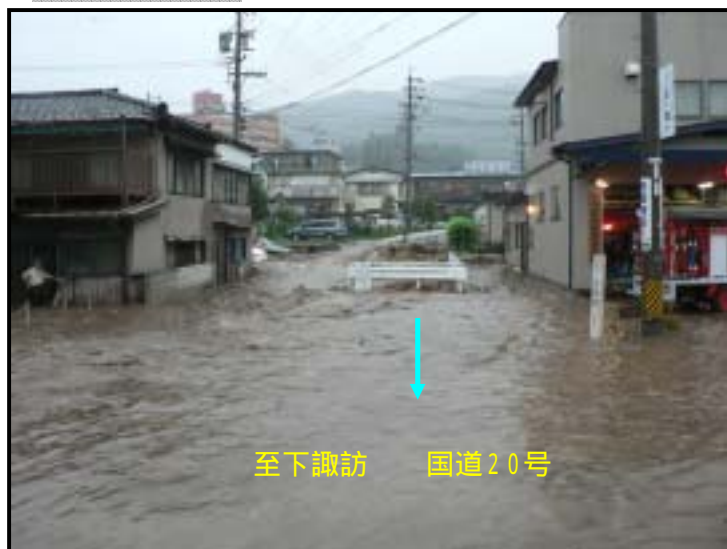
国道20号より上流の状況(A)

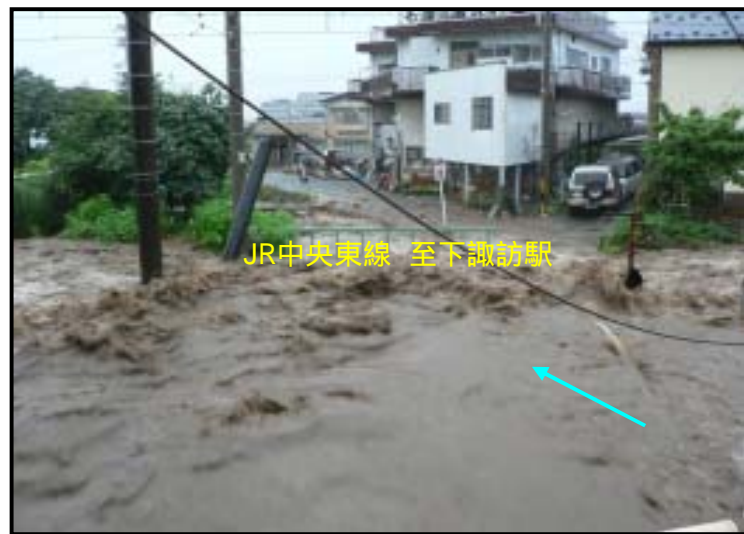
JR中央東線の冠水状況(B)

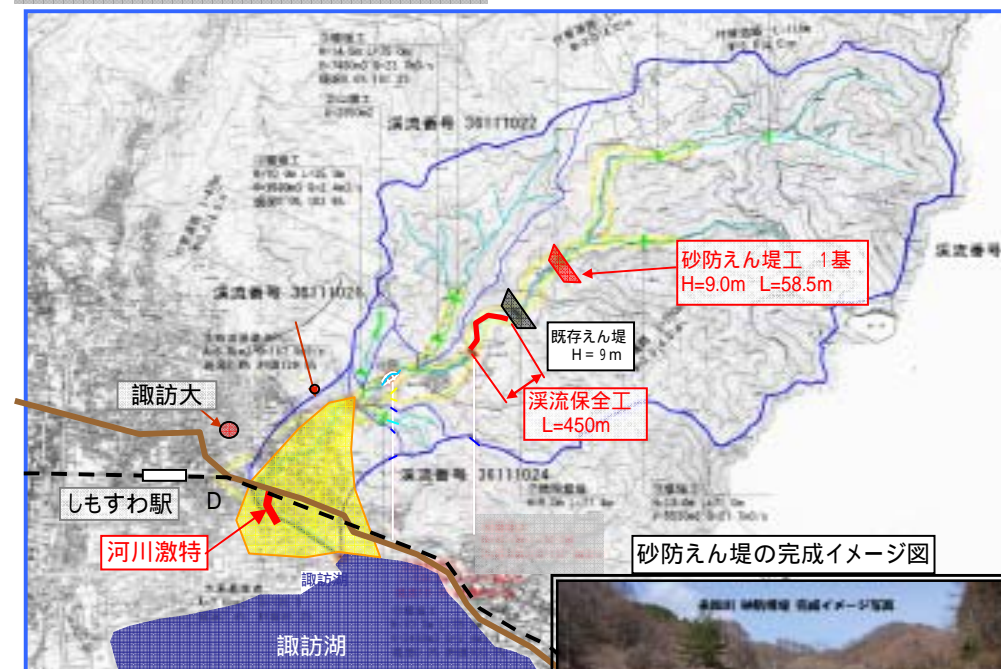
砂防激甚災害対策特別緊急事業

上流からの土石流対策として平成19年度~21年度の3カ年に砂防激甚災害対策特別緊急事業を投入し、砂防えん堤1基を整備します。今年度は事業用地を取得し、工事に着手する予定です。

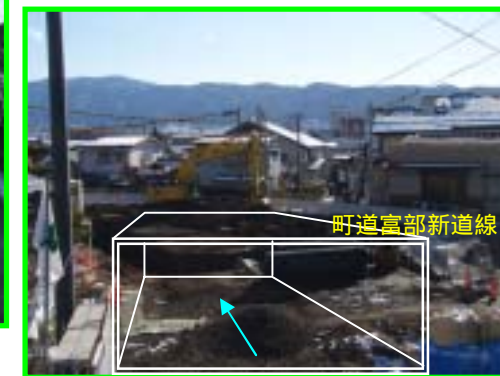
地権者のご協力により、更地となった改修予定地(町道富部新道線の下流)業者も決まり近々工事に着手する予定

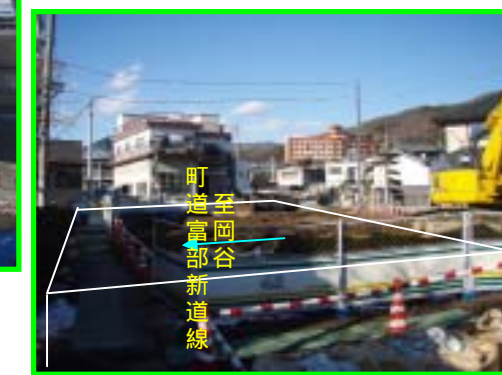
掘削に着手した町道富部新道線のボックスカルバート工事
