【WS-1-2 河川環境スケッチ箇所確認図】

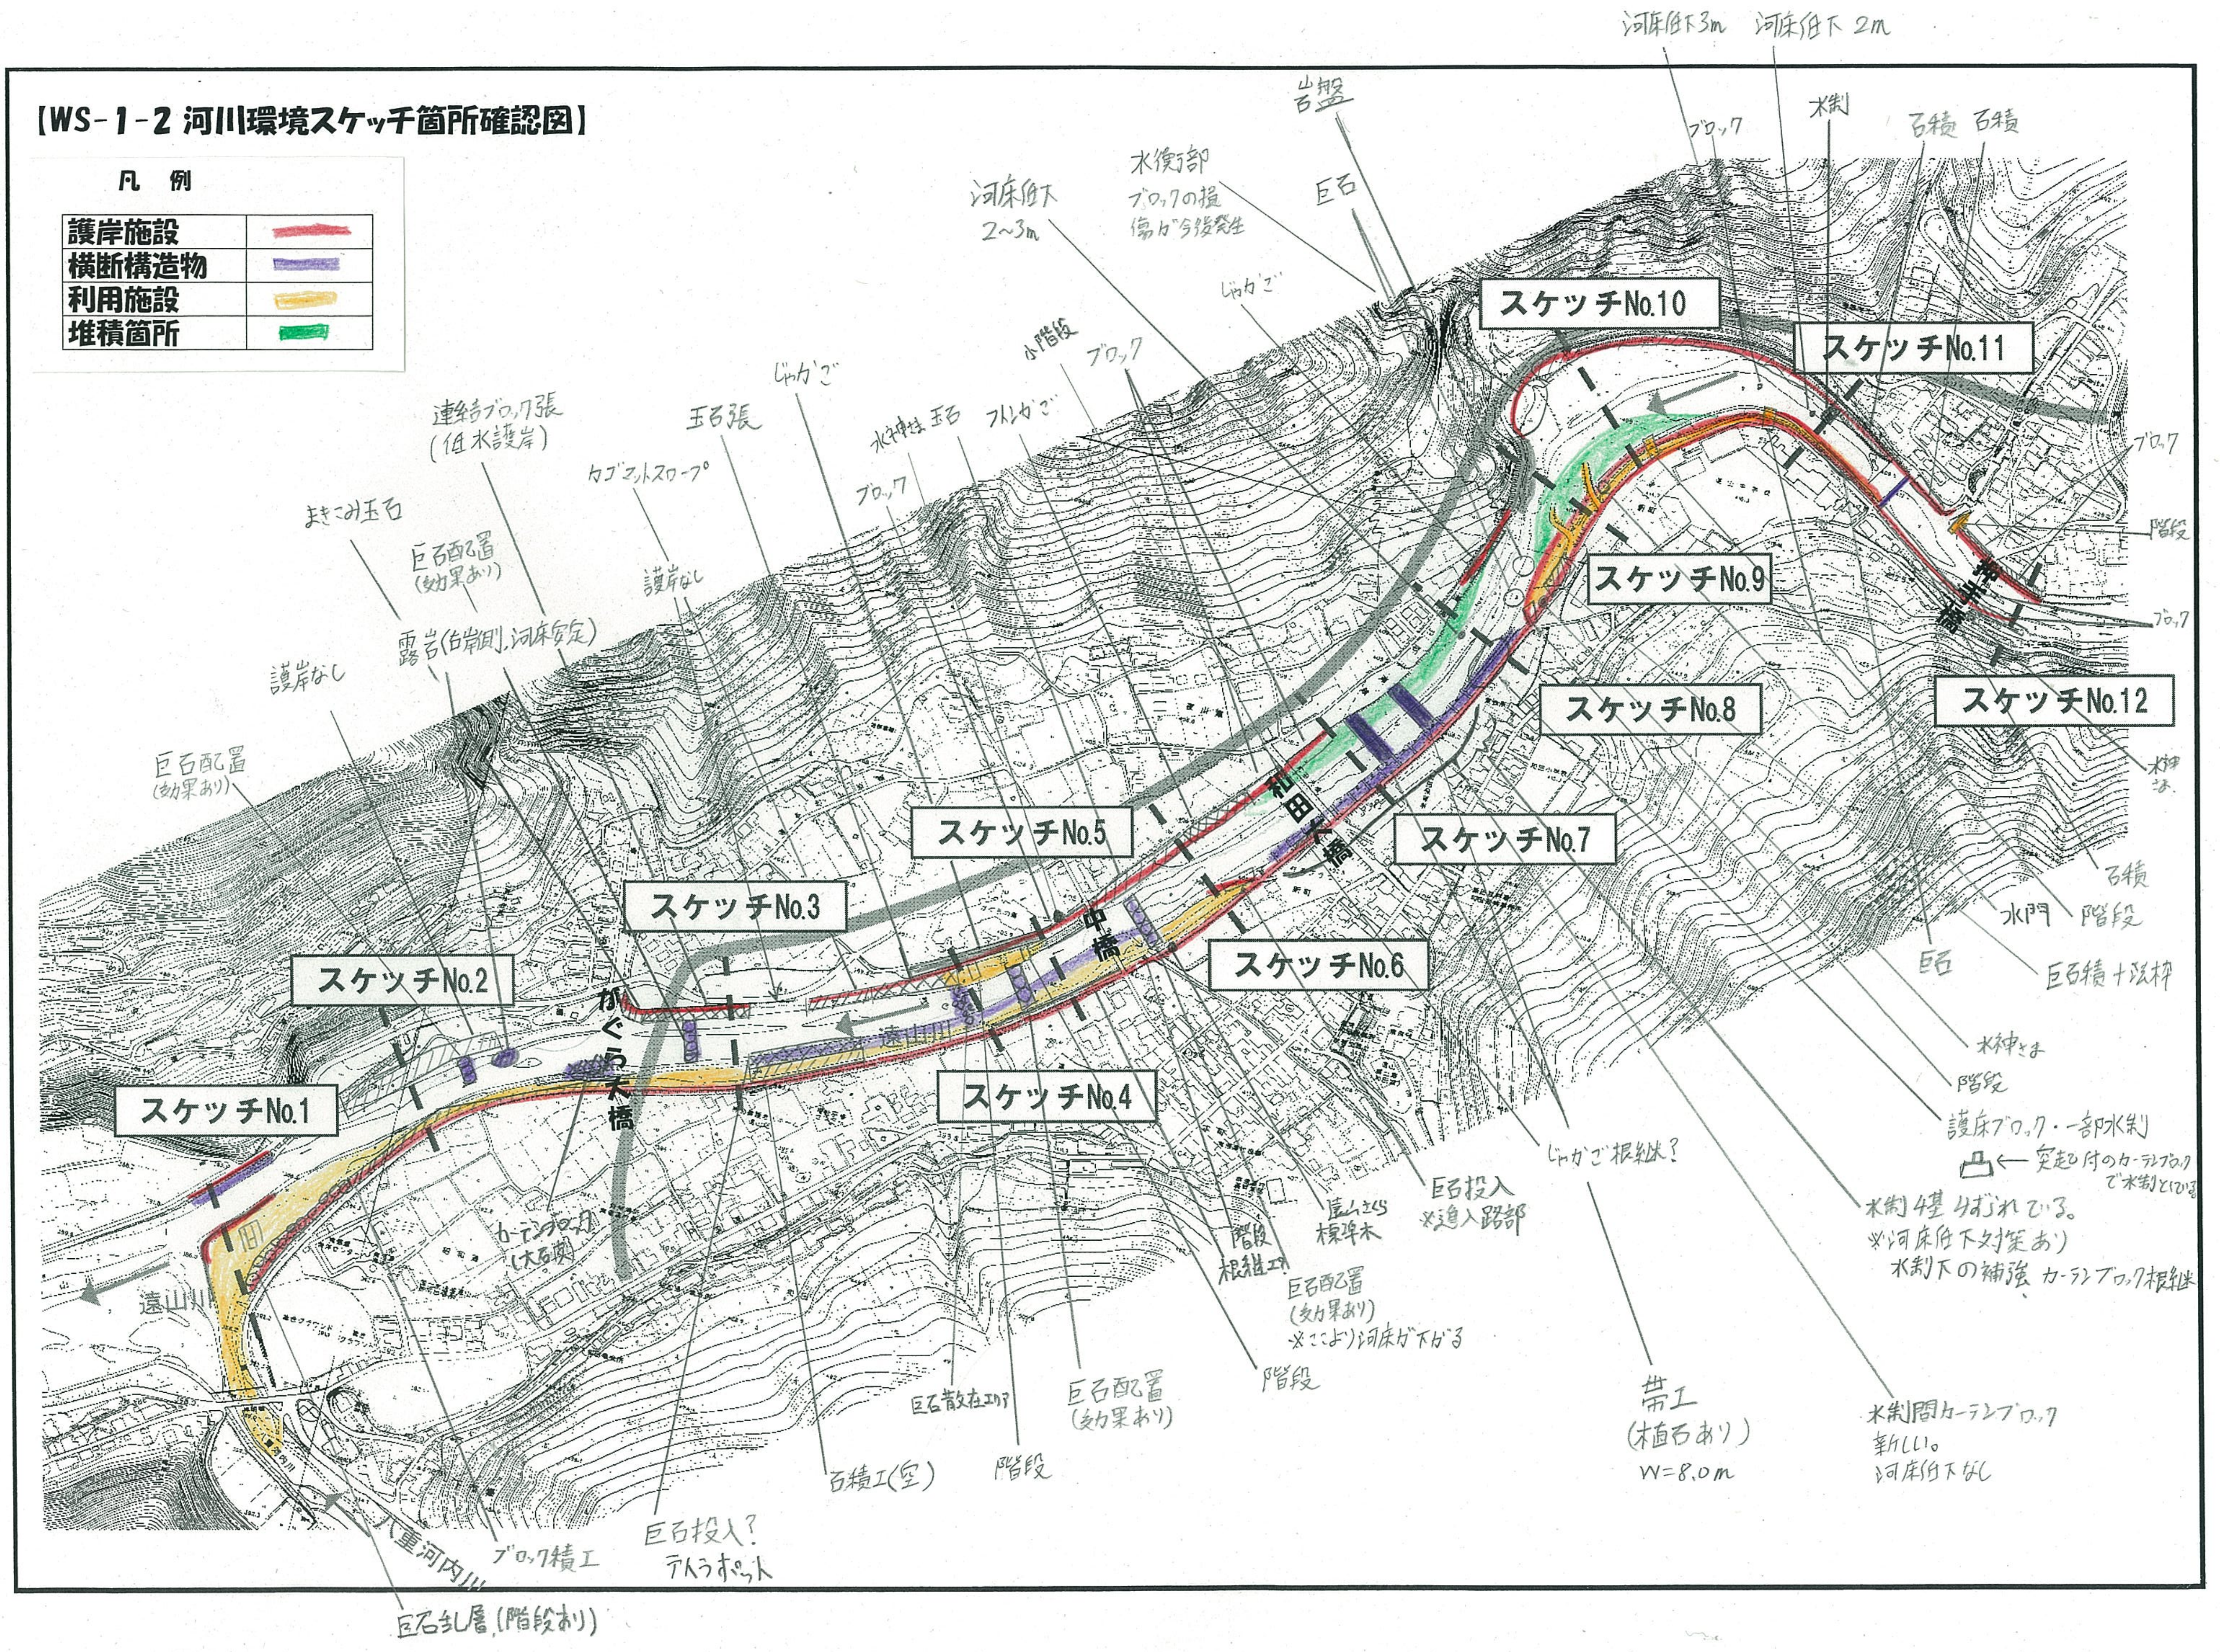
スケッチNo.1
スケッチNo.2
スケッチNo.3
スケッチNo.4
スケッチNo.5
スケッチNo.6
スケッチNo.7
スケッチNo.8
スケッチNo.9
スケッチNo.10
スケッチNo.11
スケッチNo.12
かぐら大橋
中橋
和田大橋
遠山川
八重河内川
巨石配置
(効果あり)
護岸なし
まきこみ玉石
巨石配置
(効果あり)
露岩(右岸側,河床安定)
連結ブロック張
(低水護岸)
カゴマットスロープ
護岸なし
玉石張
じゃかご
ブロック
水神様 玉石
フトンかご
小階段
ブロック
河床低下
2～3m
水衝部
ブロックの損
傷が今後発生
じゃかご
巨石
岩盤
河床低下3m
河床低下 2m
ブロック
水制
石積
石積
ブロック
階段
ブロック
水神さま
石積
水門
階段
巨石
巨石積＋沈枠
水神さま
階段
護床ブロック・一部水制
凸←突起付のカーテンブロック
で水制としている
水制4基くずれている。
※河床低下対策あり
水制下の補強、カーテンブロック根継
水制間カーテンブロック
新しい。
河床低下なし
帯工
(植石あり)
W=8.0m
じゃかご根継？
巨石投入
※進入路部
嵐山さくら
標準木
階段
根継工
巨石配置
(効果あり)
※ここより河床が下がる
階段
巨石配置
(効果あり)
巨石散在エリア
階段
石積工(空)
巨石投入？
テトラポット
カーテンブロック
(大石模)
ブロック積工
巨石乱層(階段あり)
