3 - 4 歯型工と落差工を用いた流路工 (鹿塩川)

36 伊那谷災害復旧工事報告書

…急流河川工事について…

編集兼発行 長野県土木部

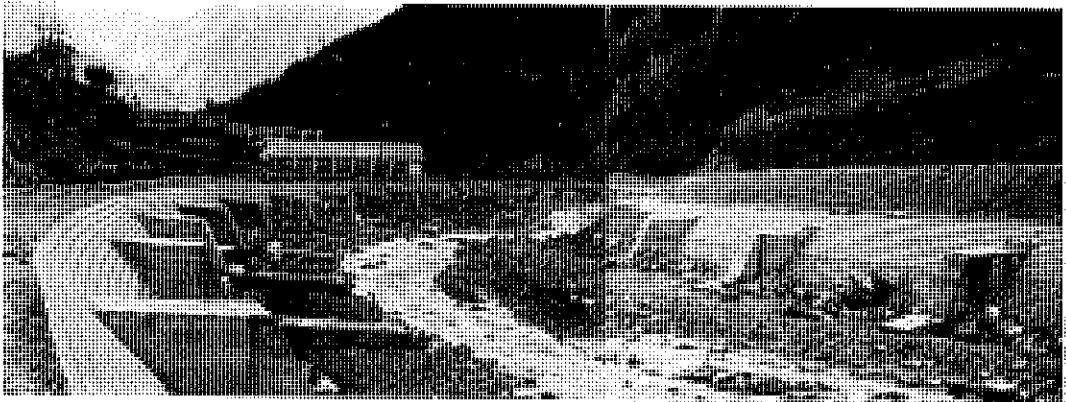
鹿塩川しゅん功 (歯型工施工区間)

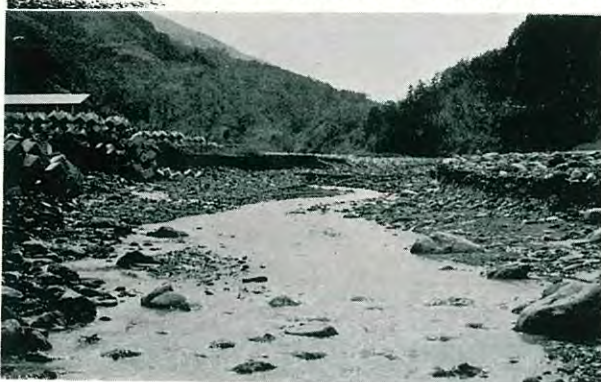
それにもかかわらず前記のような結果となったのは

- ① 計画河床の決定が高かった。
- ② 新川開削部の河床構成材料が予想以上に細粒であった。

河床洗堀状況

③ 工事中で河床の整理が不十分な時期に洪水出水し、流水を不規則に流下させた。

④ 災害後上流に直轄砂防北堤が施工され土砂の供給が止った。

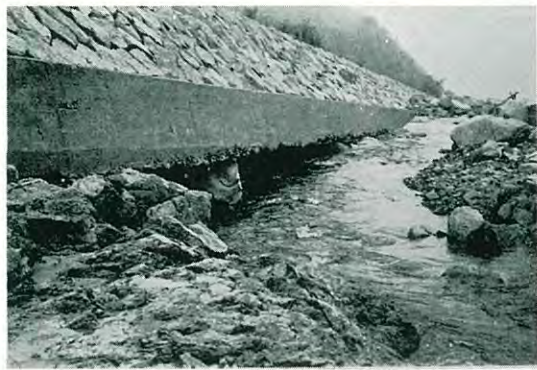
本谷川河床洗掘状況

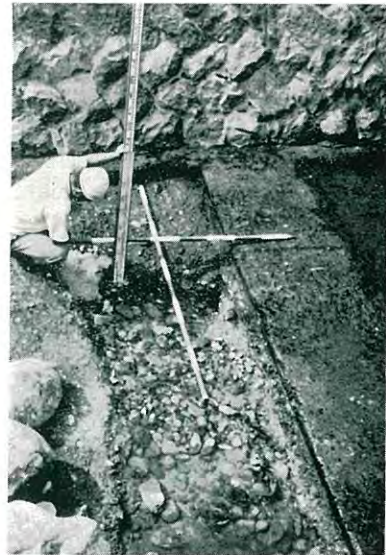
田沢川の中流部において、数箇所底張工が破損している。

この原因は①上流より0.5~1.0mの転石が、洪水時に流下した。②伏流水が予想以上に多く、底張基礎の目潰砂利が流出しコンクリートの下部に空隙が出来た

底張工洗掘状況

このように転石の流下にとまらぬ衝撃が主たる原因と考えられるので、今後底張工を施工する場合は、最上流部に高北堤を設け、転石の流下を完全におさえる必要がある。

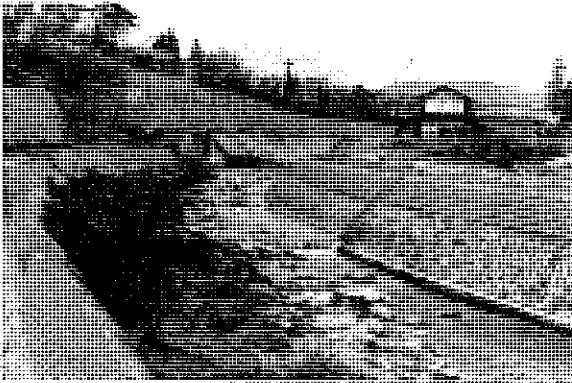
野底川土石堆積状況

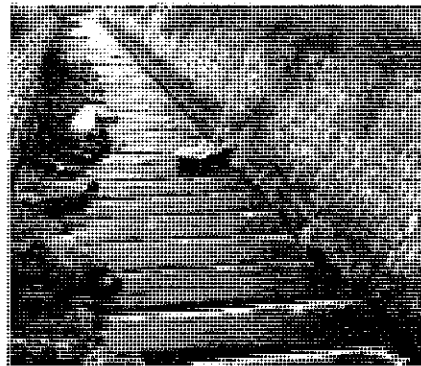
田沢川転石流下状況
