平成7年7月11日～12日の梅雨前線豪雨災害

# 復旧の軌跡

—— 災害関連緊急砂防等事業 ——

長野県土木部

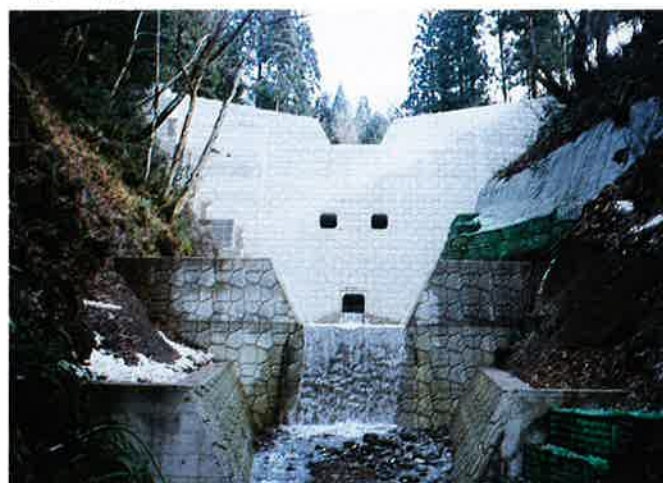
完成した砂防ダム

このような状況から氾濫した土石の除石工及び上流に堆積した土砂が再度土石流となるのを防止するため、砂防ダム工を実施しました。

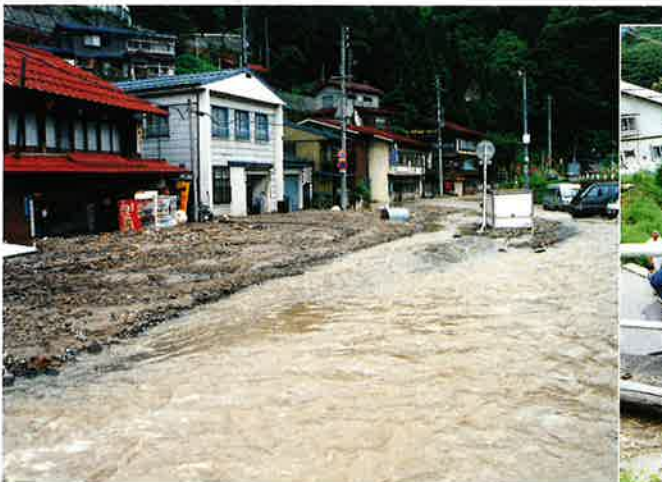
今回の豪雨により上中流域で山腹崩壊が発生、土石流となって既設砂防ダム5基を乗り越え流下し、河道を埋塞させました。これにより国道148号、村道等に土砂が流出し、交通網が断絶、床上浸水10戸に及びました。

道路へ押し出した土砂

流出した土砂の撤去及び堆積土砂の流下による二次災害防止のため、除石工・砂防ダム工及び護岸工を災害関連緊急事業により実施しました。

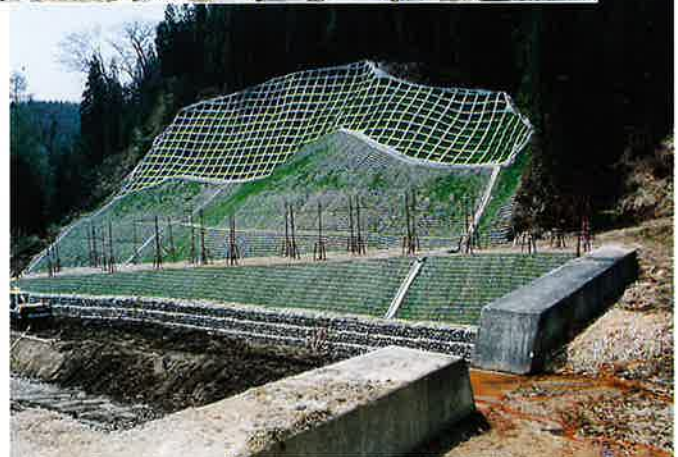
山腹工完成状況

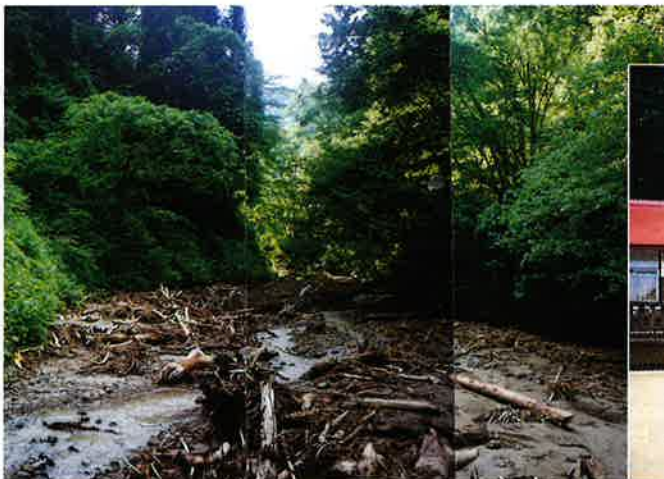
土石流末端状況（河道埋そく）

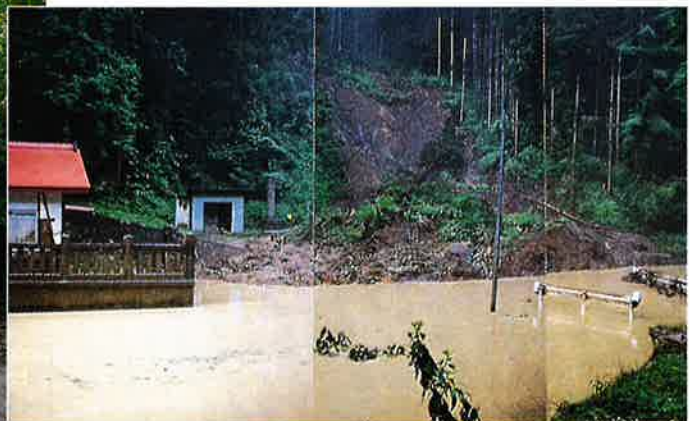
野間地すべりによる上流湛水域（左が小川神社）

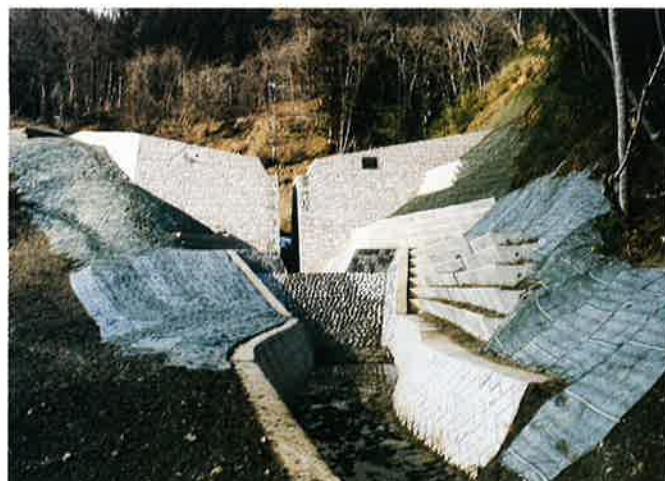
完成した砂防ダム

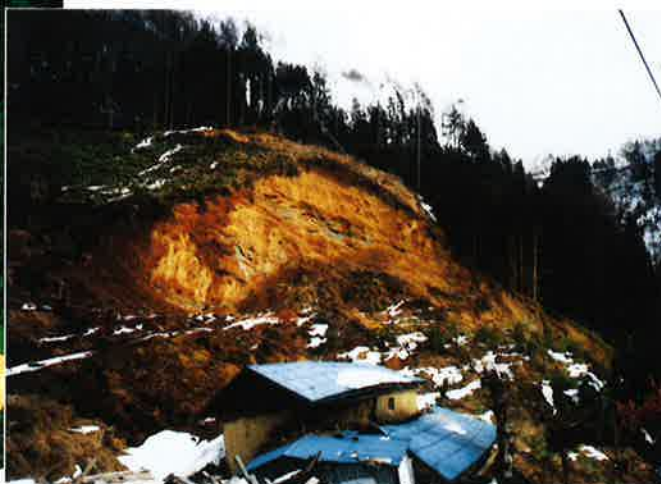
押潰された人家とむき出しになった滑落面

- 1 地区名：中牧地区
- 2 位置：小川村中牧
- 3 工事概要：アンカー工 221本、横ボーリング工 L=2200m  
杭工 44本、法枠工 A=1993m<sup>2</sup>
- 4 事業効果：人家12戸、村道500m、宅地0.8ha、耕地2.4ha、林地3.6ha

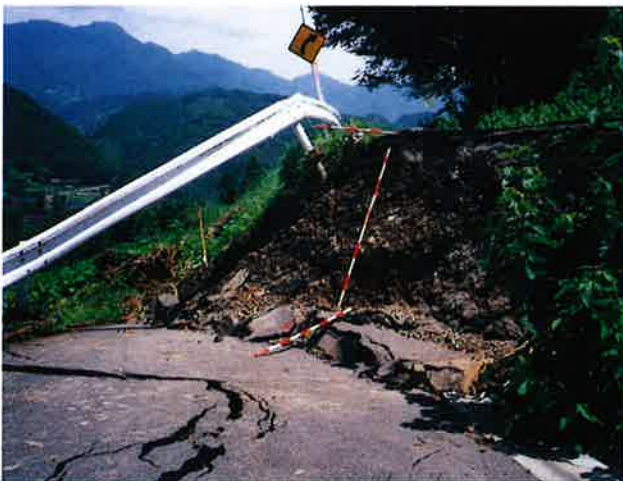
平成7年7月11日～12日にかけての豪雨により、成山地区の斜面で地すべりが発生しました。地すべりの頭部付近では一般県道信州新中条線が寸断され、末端部では押し出しによる崩壊で護岸が破壊され土砂が一部土尻川に押し出しました。地すべりはいったん活動を停止しましたが、再活動による土尻川の埋塞の恐れがあったため観測機器を設置し監視体制をとりました。また、応急的に土尻川の対岸を河道掘削しました。

寸断された頭部付近の県道

- 1 地区名：成山地区
- 2 位置：中条村成山
- 3 工事概要：集水井工 8基、谷止工 6基、法枠工 A=4676㎡、横ボーリング工 L=3456m  
杭工 243本、水路工 L=2617m、アンカー工 116本
- 4 事業効果：人家26戸、県道2500m、村道900m、宅地1.0ha、耕地16.5ha、林地5.5ha

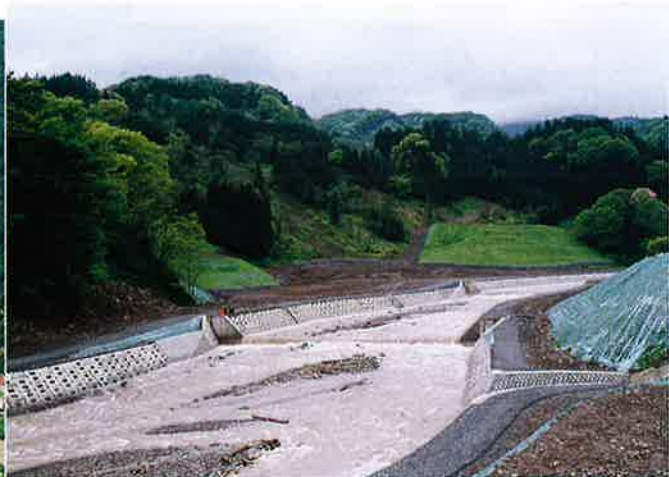
完成後の下流からの状況

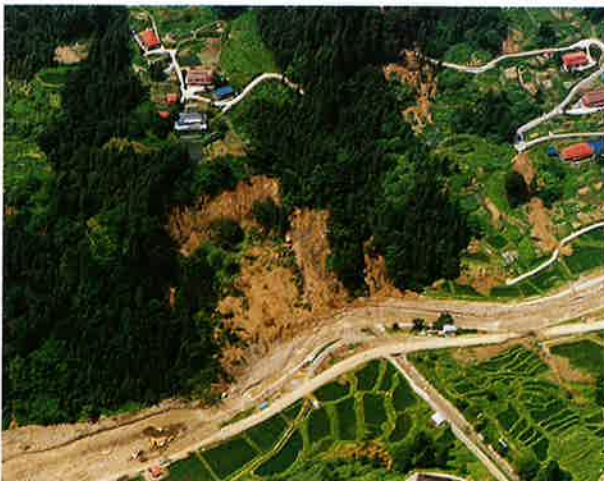
人家に迫る地すべり冠頭部

- 1 地区名：神久地区
- 2 位置：小谷村神久
- 3 工事概要：アンカー工 85本、水路工 L=282m  
排土工 V=13,000m<sup>3</sup>、暗渠工 L=49m  
横ボーリング工 L=650m、明暗渠工 L=125m  
杭工 22本
- 4 事業効果：人家12戸、県道500m、村道700m、宅地0.5ha、耕地2.5ha、林地4.5ha

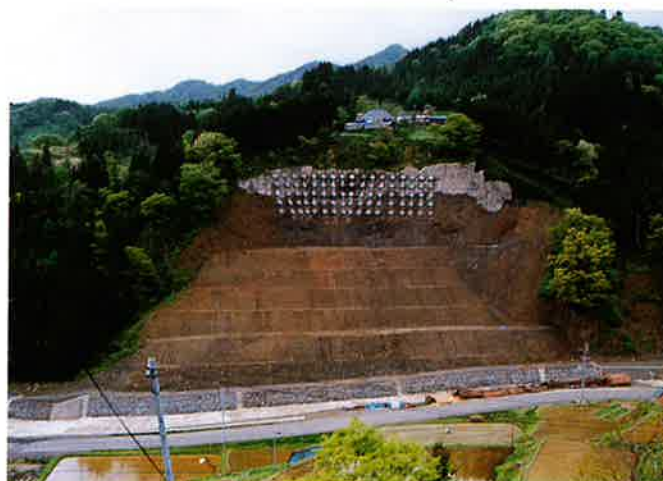
アンカー工、排土工完成後の全景写真

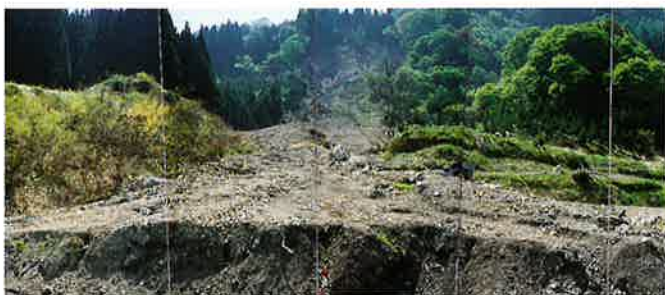
崩積土が厚く堆積している様子

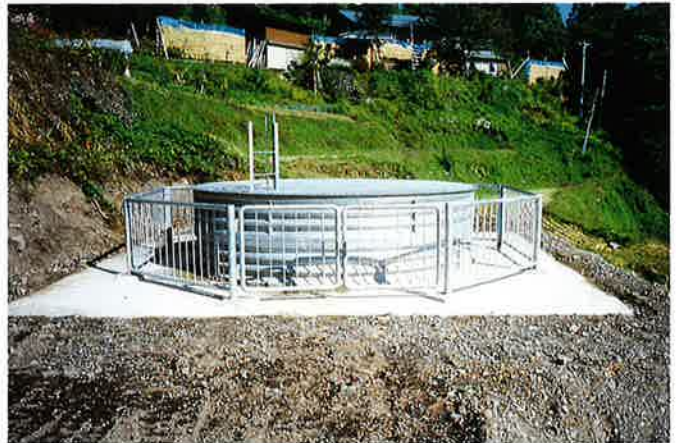
完成した集水井
