# 第3章 資料

# 災害箇所の概要

# “シンポジウム” 「平成18年7月豪雨と上伊那の土砂災害」 — 未来への提言 —

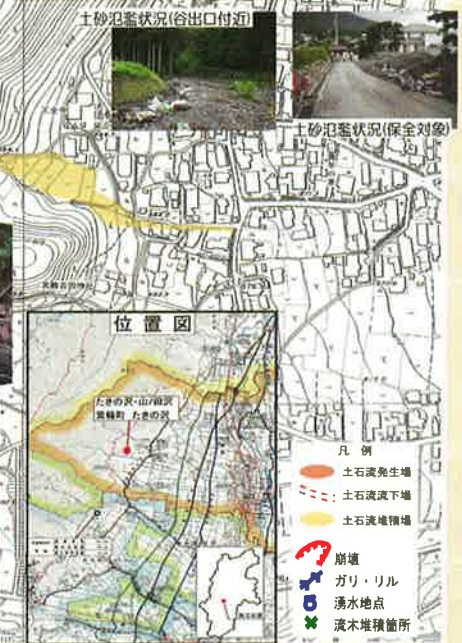
流出土砂量	約3,000m <sup>3</sup>
不安定土砂量	2,770m <sup>3</sup>
被災状況	土石流 町道上に土砂流出 非住家1戸床上浸水
被災経緯	7/19 6:00頃 土石流発生 床上浸水1戸 下流40人ほどが自主避難

たきの沢全景(下流を望む)

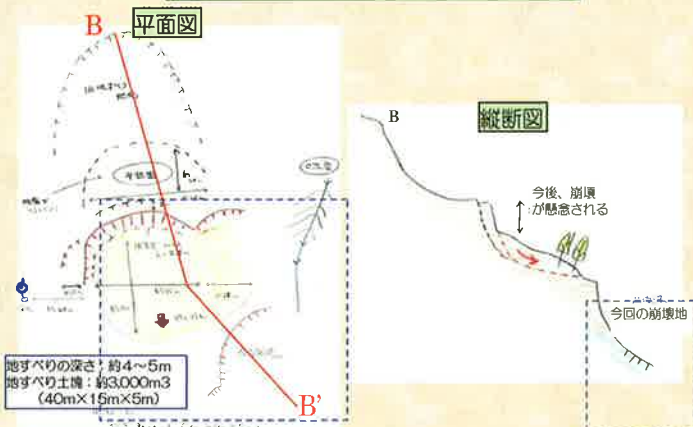
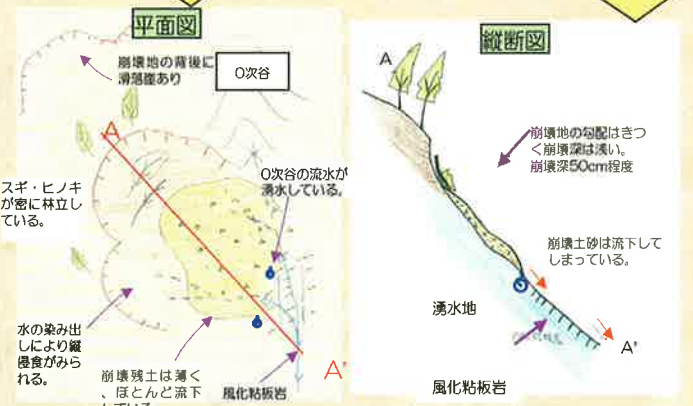
## 崩壊発生特性

土石流の発生原因となった表層崩壊の発生は、源頭部のO次谷が崩壊したものであり、さらに谷頭方向へ谷頭侵食がのびつつある状況である。したがって、素因としては基盤である粘板岩と表土層との境界に集水しやすい環境であったことが挙げられる。崩壊地下部には基盤である粘板岩が露出しており、湧水も認められる。そのため、誘因としては、今回のかつてない大雨により表土と基盤との境界付近で間隙水圧が上昇し、斜面の安定性が損なわれ、崩壊が生じたものと推定される。

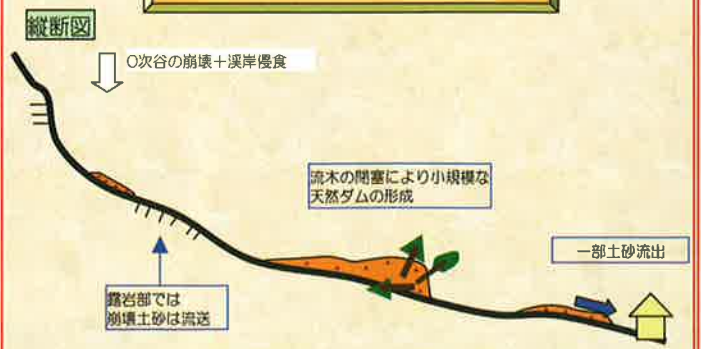
## 土石流のメカニズム

現地の状況から、土石流の発生は源頭部O次谷の崩壊を起因とし、崩壊土砂が流動化して渓岸侵食を伴いながら、流下したものと推定される。しかし、その土石流のほとんどは渓流内で河床勾配が緩くなるどころ(遷緩点)で流木の閉塞により停止しており、今なお小規模なダム状に土砂が堆積している。被害を与えた土砂流出の発生源は流木が閉塞する前に流出した土砂や下流域の渓床堆積物の二次侵食によるものである。そのため、渓流内で河道閉塞が起こらなければ、下流域の被害はさらに拡大していたと推察され、今後の出水による土砂流出が懸念される。氾濫した土石流堆積物から判断すると、泥石流~細砂礫型土石流となっている。

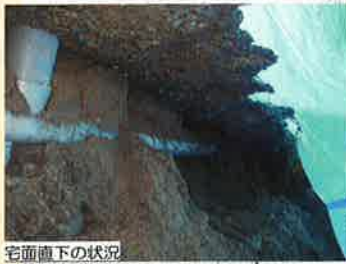
宅面直下の状況

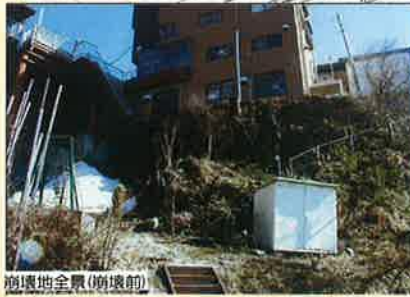
崩壊地全景(崩壊前)

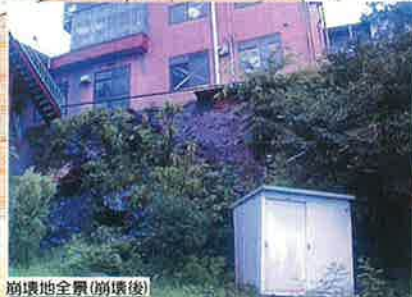
崩壊地全景(崩壊後)

平成18年7月18日に梅雨前線による豪雨(連続雨量159mm)の影響で、上伊那郡高遠町諸町の斜面が崩壊した。なお、この崩壊地周辺には、隣接して急傾斜指定区域(諸町地区)が分布している(平成5年に崖崩れの災害履歴あり)。  
この崩壊による被災規模は、斜面高H≒10m、崖幅B≒10m程度(崩壊土量50m<sup>3</sup>)である。崩壊地直上には人家(原歯科医院)が近接し、土間コンクリートの一部も土砂とともに崩落している状況である。  
崩壊地下方には、高遠町総合運動場や高遠町民体育館があり、重要な保全対象物となっている。  
崩壊直後、ビニールシートによる応急対策が施され、地表伸縮計によるモニタリング(警報機付)が行われている。

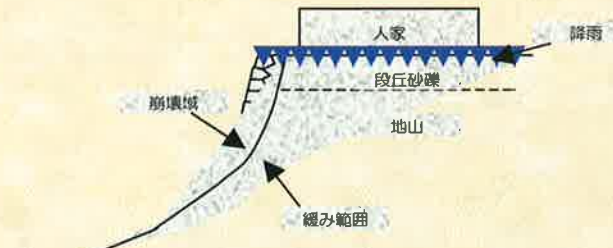
## 土石流のメカニズム

斜面上部には、段丘砂礫層が分布しているが、崩壊直後の状況ではマトリックスの含水量が高く、泥滓化していたことから、本層が地下水の透水層となっていたと考えられる。地山の強度も低下していたと考えられるため、急傾斜地での長期的な自立は困難であったと思われる。

また、地山部の花崗岩類も表層では亀裂系が発達し、以前からブロック化しやすい状態にあったと推察される。さらに、斜面中において木根が伸展していたこともあり、余計に割れ目の拡大を助長させていたものと想定される。したがって、今回の豪雨により亀裂間への地下水の浸透が多くなるにつれ、表層の剥落が生じたものと考えられる。岩片自体においても硬軟の差が大きく、軟質部ではハンマーが容易に突き刺さる程度の硬さしか有していない箇所もあった。

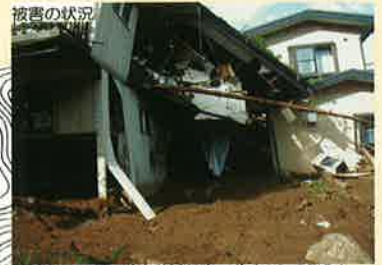
7月19日午前6時44分  
土石流発生

7月18日午後11時頃  
土砂崩落発生  
多量の湧水あり

7月19日午前4時頃  
住宅地側に増破

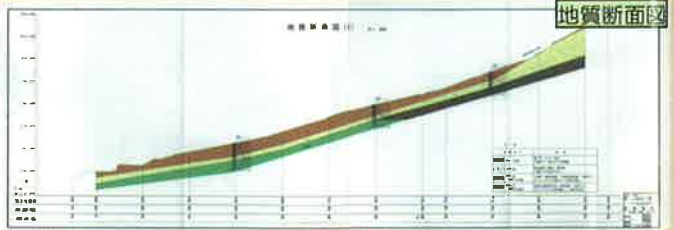
当地区の基盤を成すのは凝灰岩類(中生代ジュラ紀~白亜紀)に相当する泥岩砂岩起源の変成岩類(粘板岩等)である。本岩は被災斜面の谷の左岸出口付近や、VB-1孔で存在が確認されている。新幹線部では硬質緻密であるが、きわめて脆弱で、露頭では崩壊状に亀裂が発達し、ボーリングコアでは砕片状となる。凝灰岩類を覆って第四紀(更新世)の火砕岩類が分布している。本層は凝灰岩、凝灰角礫岩、安山岩等よりなり、滑降産の周辺やVB-3孔などで認められている。

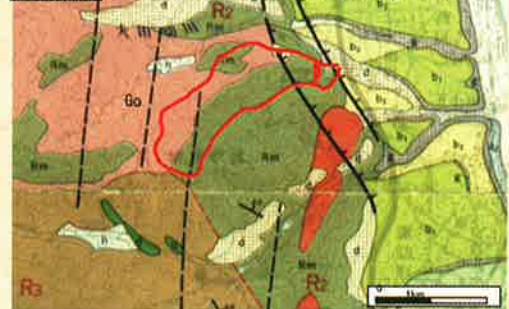
## 地質概要

前沢川は、1160m~730mの東西方向の沢で、流域面積0.70km<sup>2</sup>、主流路長1.8km、平均河床勾配S=1/8の土石流危険渓流である。渓流は中流部で大きく2つに分かれ、本川は上流に向かって南西方向となる。流域の地質は精室変成岩類に属する粘板岩類と新規花崗岩類の太田の花崗岩が分布して、河床部には沢口より1,000m区間には粘板岩類の塊一塊流り土や花崗岩の塊が分布し、さらに上流400m区間は露岩として上部に粘板岩類、下部に花崗岩の貫入が認められる。また、山腹斜面の下位付近には崖壁堆積物に覆われている箇所が多い。下流~中流部にかけては土石流堆の上に林道が敷設されている。植生は谷筋に沿ってスギ、ヒノキの人工林が広がっている。

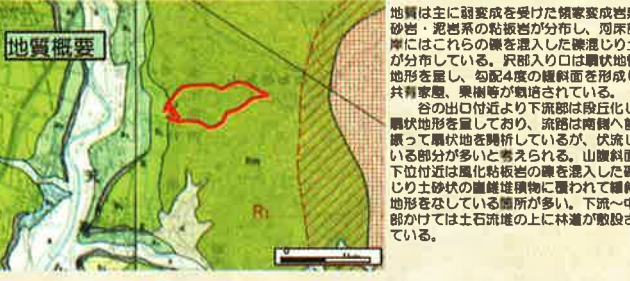
崩壊発生地点は、O次谷の急勾配な沢地形を呈しており、集水しやすい環境であるため、風化層が厚く分布しているという特徴が認められる(原因①)。現地状況より崩壊深は約5mと推定される。また、湧水地点は風化層(表層土)と基盤との境界で認められ、崩壊残土が堆積しているところでは、基盤面まで流水によりガリ-が発達している。

崩壊は林道脇と中護の2ヶ所で発生したものと推定され、林道脇の崩壊土砂は直下に残存している状況である。

崩壊発生過程は源頭部の斜面で、7月17日からの先行降雨によって表土中の斜面が飽和状態となり、17日時点の降雨量ではまだ斜面が安定していたものが、19日の2度目のピーク雨量により斜面の安定性が損なわれたため、急勾配の沢地形上流域斜面で幅約25~40m、奥行き150m、厚さ3~5mの表層性の崩壊発生したことによるものと推定される(誘因)。

なお、崩壊源部には林道が敷設されており、露土部の路肩から崩れているのが確認されている。路肩部が弱く、さらに集水によってすべり面が形成されやすくなったことが崩壊原因のひとつに挙げられる(原因②)。
