## 3.6 トレンチ5

### 3.6.1 トレンチ5の地質観察

### 3.6.2 トレンチ 5 底盤詳細調査

### 3.6.3 トレンチ5 下流壁面詳細調査

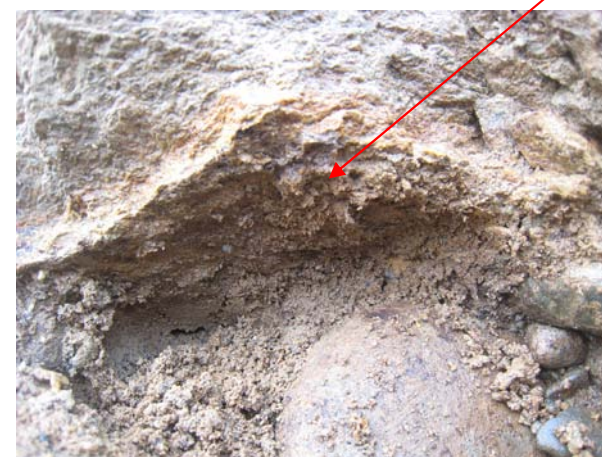
写真 3.6.2.2 砂礫が落ち込んでいる上側岩盤に擦痕は認められない。

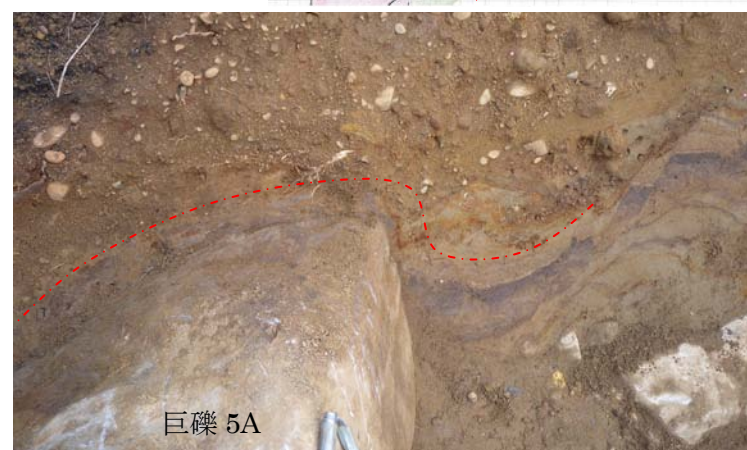
写真 3.6.3.8 トレンチ 5 下流壁に見られるたわみ  
(巨礫 5A の上から下流下向きに撮影)。

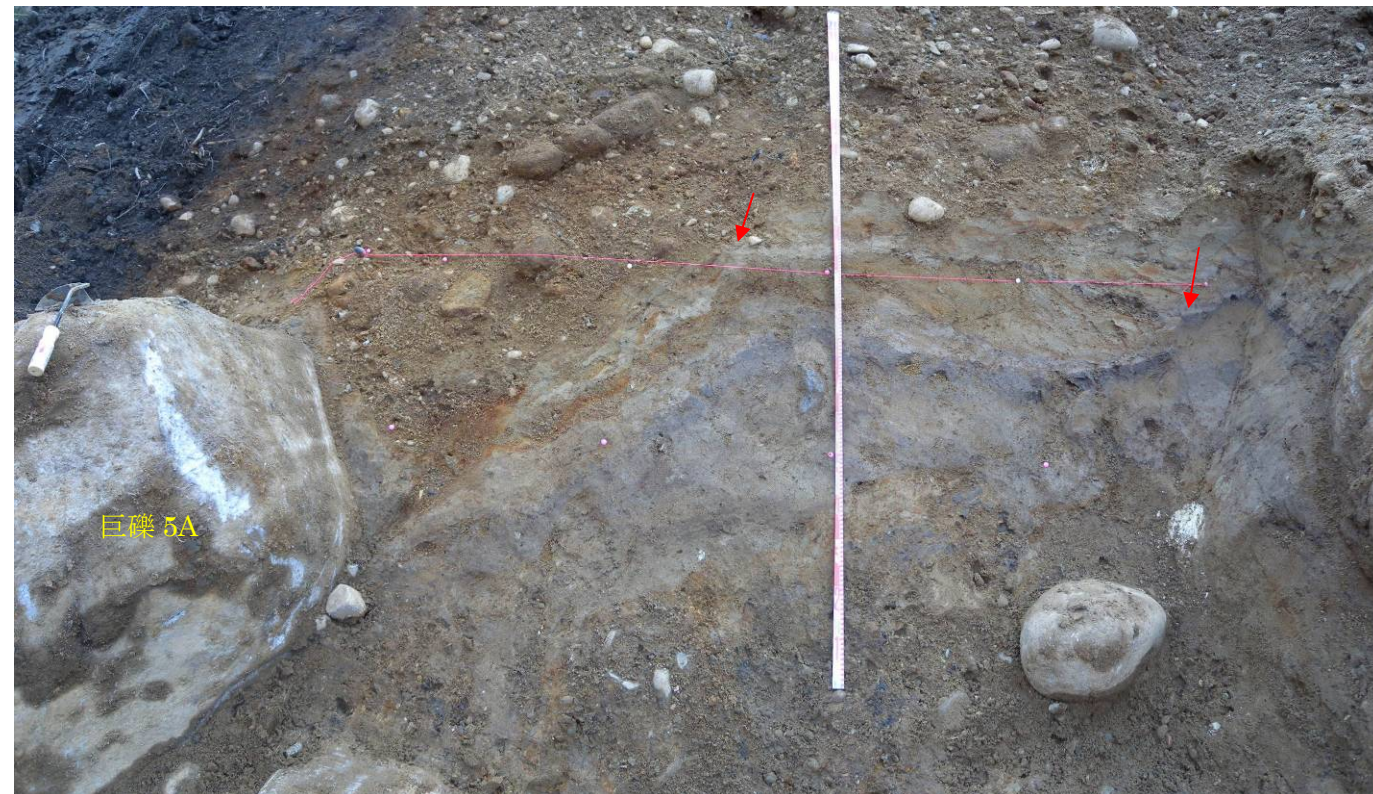
写真 3.6.3.9 下流壁 2 回目追い込み後（下流壁②）の状況

- ◆ 壁面中央部及び壁面右端付近に、高角度で東傾斜の正断層的段差が認められる。長さ 20～30cm 程度の短いものが壁面中央部で 1 本、壁面右端で 1 本認められる。このほかにも非常に短い筋状のものが数本認められる。またいずれも壁面の下半部まで連続せず消滅する（図 3.6.3.5）。

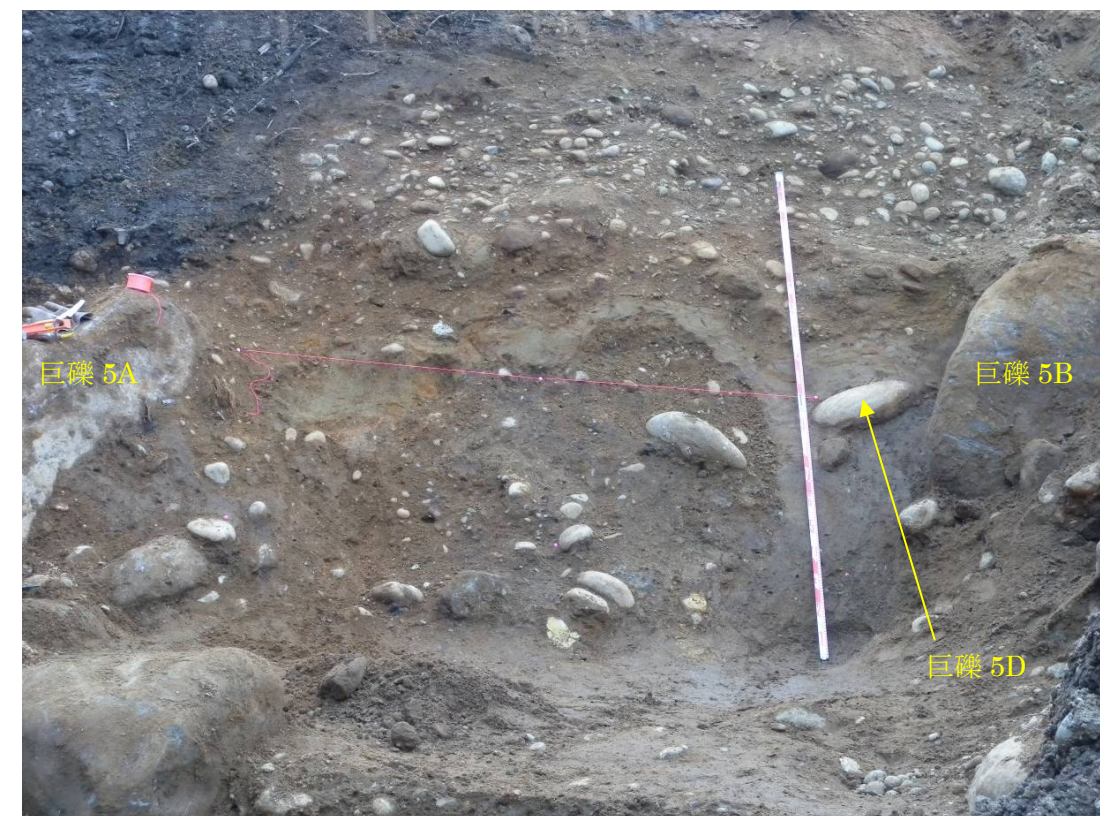
写真 3.6.3.12 下流壁 1 回目追い込み後の状況(下流壁①)の全景

- ◆ 壁面中央部に、表土等を含む乱雑な内容物からなる乱れたゾーンがある。(写真 3.6.3.12 及び写真 3.6.3.13)
- ◆ このゾーンの上部から壁面右端の巨礫 5D との間でたわみが認められる。
- ◆ たわみの右側翼部に正断層的な段差があり、高角度で西傾斜している。段差は壁面の最下部に位置する礫混じりの有機質土層まで達していない。(写真 3.6.3.14、図 3.6.3.6)
- ◆ 壁面右端の巨礫 5D をとりまくように、有機質土層のたわみが認められる。(写真 3.6.3.15)

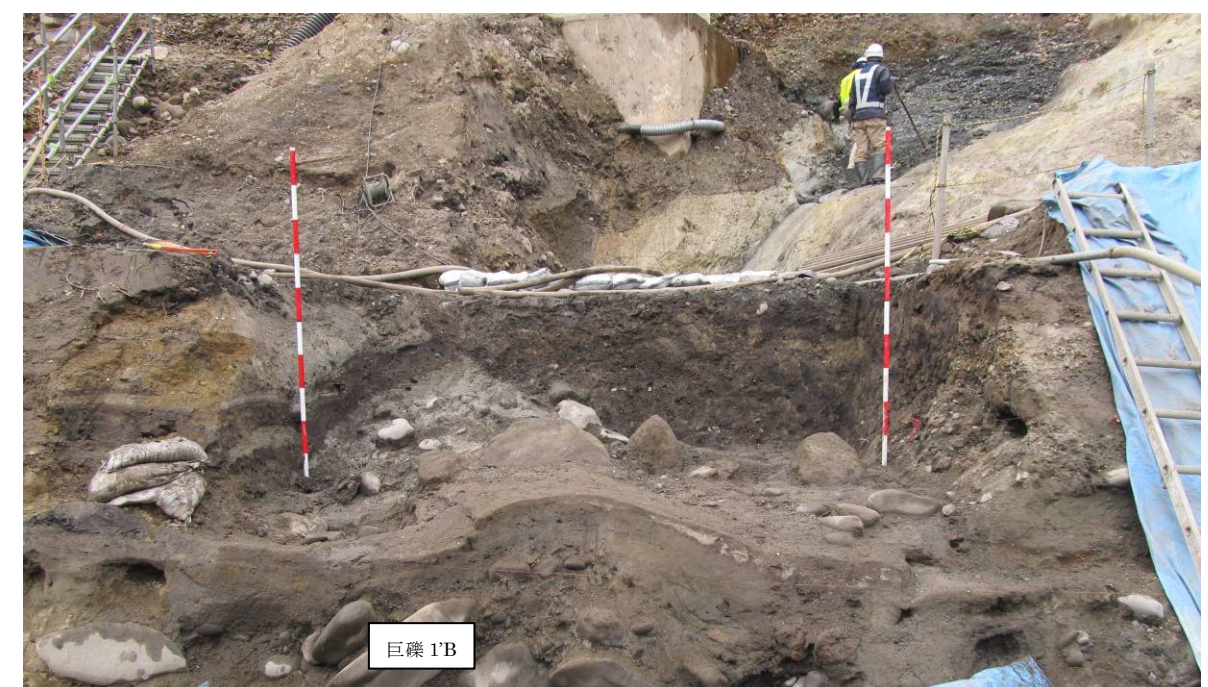
写真 3.9.1.10 有機質土たわみ部の上位層の追い込み後 (11/28 撮影)
