橋梁名・所在地・管理者名等

| 橋梁名 | 路線名 | 所在地 | 起点側 | 緯度 | 36° 45′ 14″ | 橋梁ID |
|---|---|---|---|---|---|---|
| 4011 七瀬高架橋<br>(フリガナ) ナナセコウカキョウ | 029 中野豊野線 | 長野県中野市大字七瀬 地先 | | | | |
| 長野県 13 中野 | 2020.09.17 | (国)292号,403号 中野市道七瀬古牧線 | | 一般道 | | 無し |

国土監理株式会社 花岡 武彦

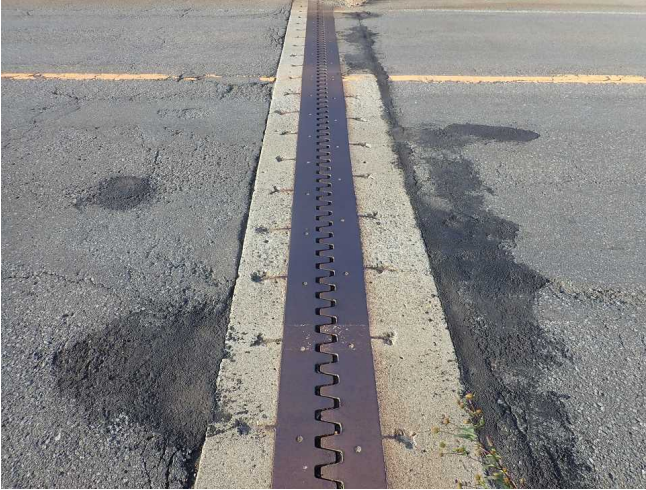
| 径間番号 | 写真No | 部材名 | 判定区分 | 位置 | 変状の種類 | 径間番号 | 写真No | 部材名 | 判定区分 | 位置 | 変状の種類 |
|---|---|---|---|---|---|---|---|---|---|---|---|
| 1 | 3 | 伸縮装置 | Ⅰ | 1-伸縮装置01 | 路面の凹凸 | 1 | 4 | 高欄・防護柵 | Ⅰ | 1-高欄01 | 腐食、変形・欠損など |

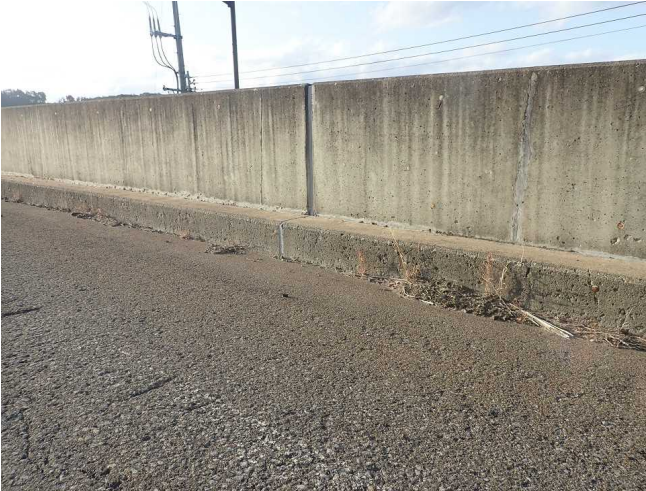
| 径間番号 | 写真No | 部材名 | 判定区分 | 位置 | 変状の種類 | 径間番号 | 写真No | 部材名 | 判定区分 | 位置 | 変状の種類 |
|---|---|---|---|---|---|---|---|---|---|---|---|
| 1 | 5 | 地覆・中央分離帯 | I | 1-地覆02 | 変形・欠損など | 1 | 6 | 排水装置 | Ⅱ | 1-排水装置0102 | 土砂詰まり |

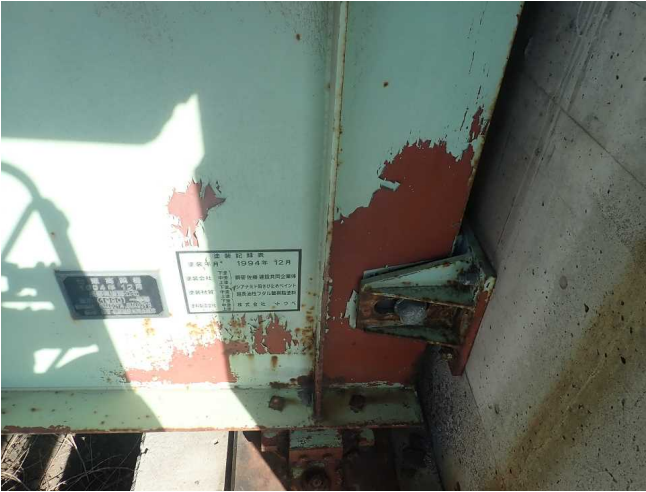
| 部材名 | | 判定区分<br>(Ⅰ～Ⅳ) | 変状の種類<br>(Ⅱ以上の場合<br>に記載) | 備考(写真番号、<br>位置等が分かる<br>ように記載) | 応急措置後の<br>判定区分 | 応急措置内容 | 応急措置及び<br>判定実施年月日 |
|---|---|---|---|---|---|---|---|
| 上部構造 | 主桁 | Ⅱ | 腐食 | 1-主桁05 写真8 | | | |

| 径間番号 | 写真No | 部材名 | 判定区分 | 位置 | 変状の種類 | 径間番号 | 写真No | 部材名 | 判定区分 | 位置 | 変状の種類 |
|---|---|---|---|---|---|---|---|---|---|---|---|
| 1 | 7 | 主桁 | I | 1-主桁01 | 腐食 | 1 | 8 | 主桁 | Ⅱ | 1-主桁05 | 腐食 |

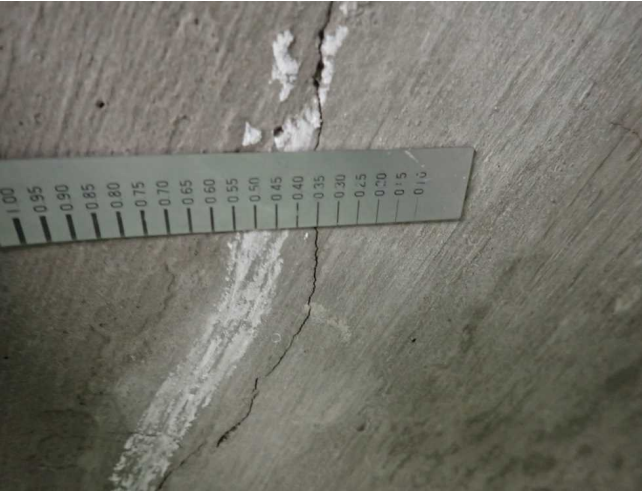
| 部材名 | | 判定区分<br>(Ⅰ～Ⅳ) | 変状の種類<br>(Ⅱ以上の場合<br>に記載) | 備考(写真番号、<br>位置等が分かる<br>ように記載) | 応急措置後の<br>判定区分 | 応急措置内容 | 応急措置及び<br>判定実施年月日 |
|---|---|---|---|---|---|---|---|
| | 床版 | Ⅱ | 床版ひびわれ、<br>漏水・遊離石灰 | 1-床版03 写真19,20,2-床版06 写真14,16,3-床版01,3-床版02<br>写真14,16,4-床版06,4-床版02 写真14,16,5-床版01 写真17,19,<br>6-床版03 写真15,16,17,7-床版02,7-床版01 写真16,18 | | | |

| 径間番号 | 写真No | 部材名 | 判定区分 | 位置 | 変状の種類 | 径間番号 | 写真No | 部材名 | 判定区分 | 位置 | 変状の種類 |
|---|---|---|---|---|---|---|---|---|---|---|---|
| 1 | 19 | 床版(張出部含む) | Ⅲ | 1-床版03 | 床版ひびわれ | 1 | 20 | 床版(張出部含む) | Ⅲ | 1-床版03 | 床版ひびわれ |

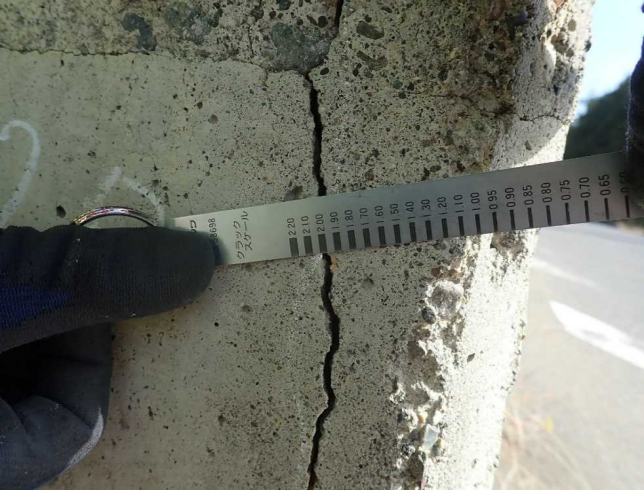
| 部材名 | | 判定区分<br>(Ⅰ～Ⅳ) | 変状の種類<br>(Ⅱ以上の場合<br>に記載) | 備考(写真番号、<br>位置等が分かる<br>ように記載) | 応急措置後の<br>判定区分 | 応急措置内容 | 応急措置及び<br>判定実施年月日 |
|---|---|---|---|---|---|---|---|
| 下部構造 | | Ⅱ | ひびわれ | 1-橋台01 写真21,22,2-橋脚01 写真17,3-橋脚01 写真17,18,<br>4-橋脚02 写真17,18,5-橋脚01,5-橋脚02 写真20,21,<br>6-橋脚02 写真18,7-橋台02 写真19 | | | |

| 径間番号 | 写真No | 部材名 | 判定区分 | 位置 | 変状の種類 | 径間番号 | 写真No | 部材名 | 判定区分 | 位置 | 変状の種類 |
|---|---|---|---|---|---|---|---|---|---|---|---|
| 1 | 21 | 橋台・橋脚 | Ⅱ | 1-橋台01 | ひびわれ | 1 | 22 | 橋台・橋脚 | Ⅱ | 1-橋台01 | ひびわれ |

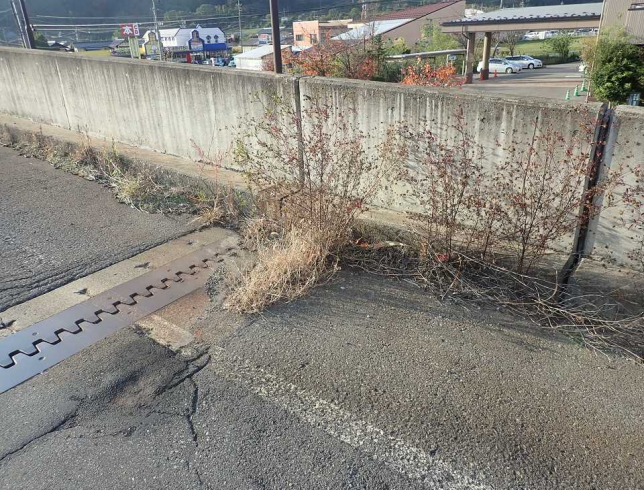
| 径間番号 | 写真No | 部材名 | 判定区分 | 位置 | 変状の種類 | 径間番号 | 写真No | 部材名 | 判定区分 | 位置 | 変状の種類 |
|---|---|---|---|---|---|---|---|---|---|---|---|
| 1 | 29 | 支承部 | I | 1-支承部0201 | 漏水・滞水 | 1 | 30 | その他 | Ⅱ | 1-伸縮装置01 | 土砂堆積 |

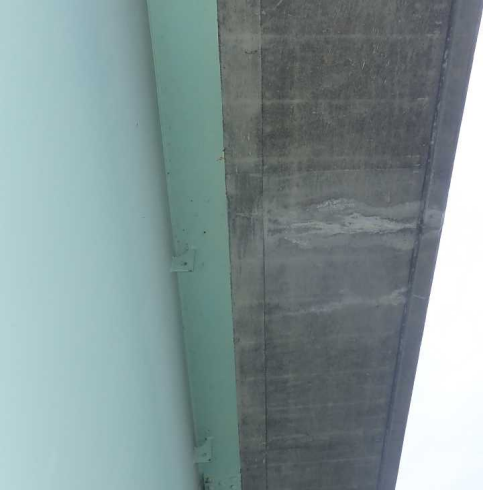
| 径間番号 | 写真No | 部材名 | 判定区分 | 位置 | 変状の種類 | 径間番号 | 写真No | 部材名 | 判定区分 | 位置 | 変状の種類 |
|---|---|---|---|---|---|---|---|---|---|---|---|
| 2 | 13 | 床版(張出部含む) | I | 2-床版05 | 剥離・鉄筋露出 | 2 | 14 | 床版(張出部含む) | Ⅱ | 2-床版06 | 漏水・遊離石灰 |

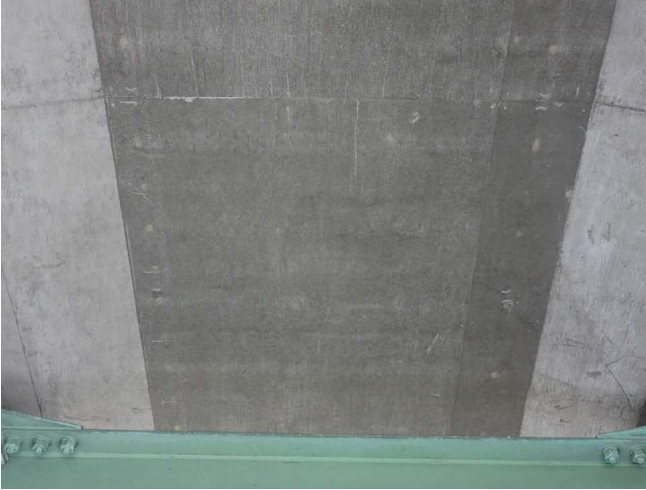
| 径間番号 | 写真No | 部材名 | 判定区分 | 位置 | 変状の種類 | 径間番号 | 写真No | 部材名 | 判定区分 | 位置 | 変状の種類 |
|---|---|---|---|---|---|---|---|---|---|---|---|
| 2 | 15 | 床版(張出部含む) | I | 2-床版03 | 抜け落ち | 2 | 16 | 床版(張出部含む) | Ⅱ | 2-床版06 | 床版ひびわれ |

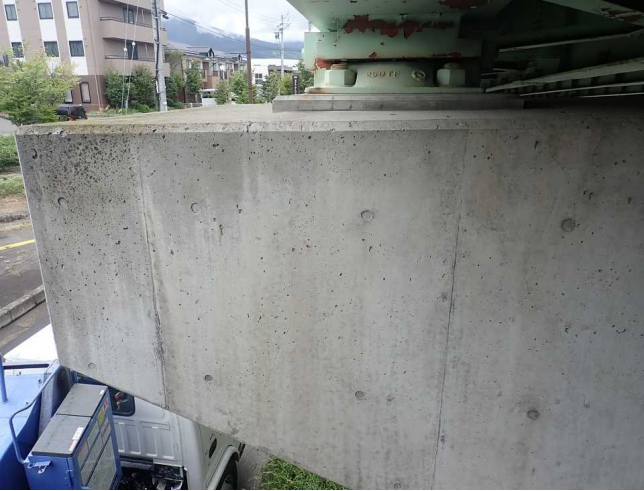
| 径間番号 | 写真No | 部材名 | 判定区分 | 位置 | 変状の種類 | 径間番号 | 写真No | 部材名 | 判定区分 | 位置 | 変状の種類 |
|---|---|---|---|---|---|---|---|---|---|---|---|
| 2 | 17 | 橋台・橋脚 | Ⅱ | 2-橋脚01 | ひびわれ | 2 | 18 | 橋台・橋脚 | Ⅰ | 2-橋脚01 | 剥離・鉄筋露出 |

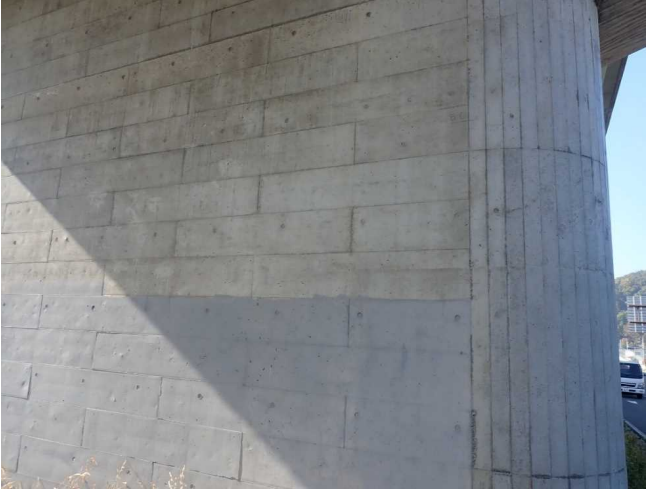
| 径間番号 | 写真No | 部材名 | 判定区分 | 位置 | 変状の種類 | 径間番号 | 写真No | 部材名 | 判定区分 | 位置 | 変状の種類 |
|---|---|---|---|---|---|---|---|---|---|---|---|
| 2 | 19 | 橋台・橋脚 | Ⅰ | 2-橋脚02 | 漏水・遊離石灰 | 2 | 20 | 基礎 | Ⅰ | 2-基礎02 | 沈下・移動・傾斜 |

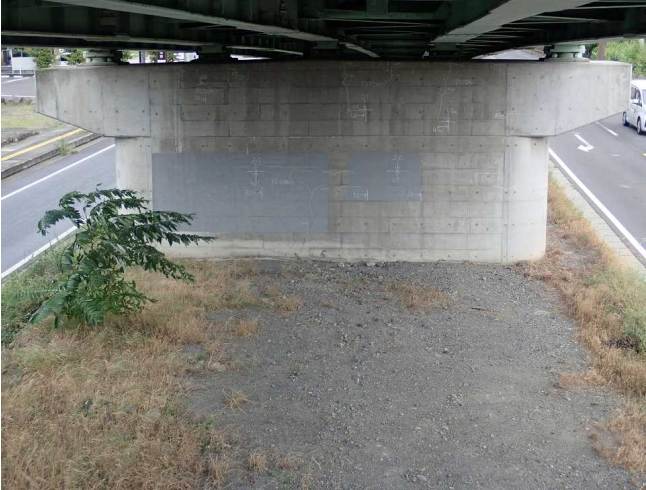
| 径間番号 | 写真No | 部材名 | 判定区分 | 位置 | 変状の種類 | 径間番号 | 写真No | 部材名 | 判定区分 | 位置 | 変状の種類 |
|---|---|---|---|---|---|---|---|---|---|---|---|
| 2 | 21 | 基礎 | I | 2-基礎01 | 洗掘 | 2 | 22 | 支承部 | I | 2-支承部0501 | 支承部の機能障害 |

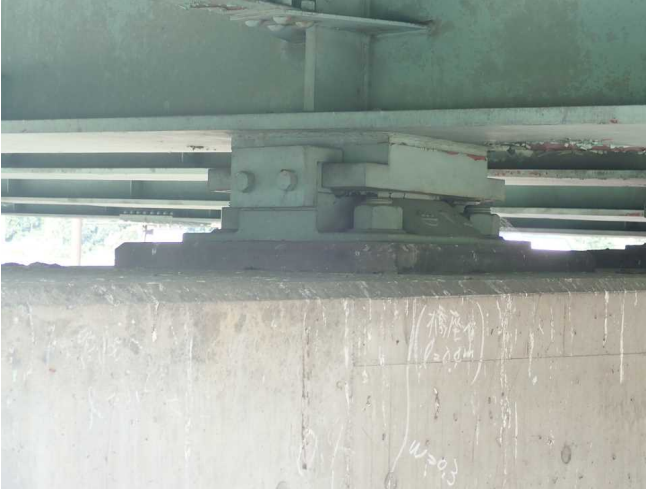
| 径間番号 | 写真No | 部材名 | 判定区分 | 位置 | 変状の種類 | 径間番号 | 写真No | 部材名 | 判定区分 | 位置 | 変状の種類 |
|---|---|---|---|---|---|---|---|---|---|---|---|
| 2 | 23 | 支承部 | I | 2-支承部0201 | 番座モルタルの変形・欠損 | 2 | 24 | 支承部 | I | 2-支承部0301 | 漏水・滞水 |

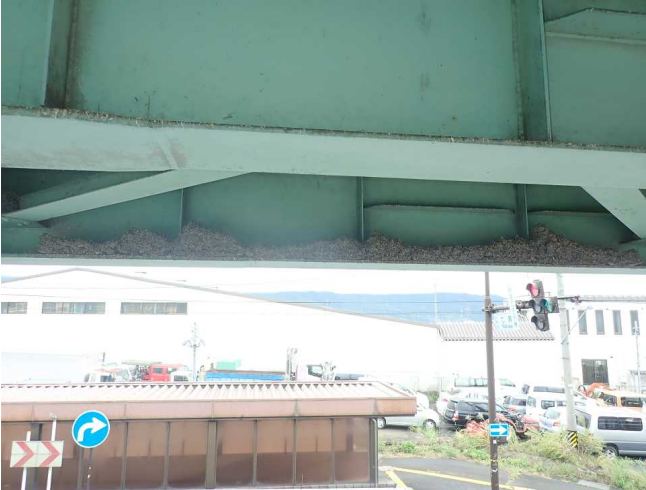
| 径間番号 | 写真No | 部材名 | 判定区分 | 位置 | 変状の種類 | 径間番号 | 写真No | 部材名 | 判定区分 | 位置 | 変状の種類 |
|---|---|---|---|---|---|---|---|---|---|---|---|
| 2 | 25 | その他 | Ⅱ | 2-主桁01 | 鳥の巣 | 3 | 1 | 舗装 | I | 3-舗装02 | 舗装の異常 |

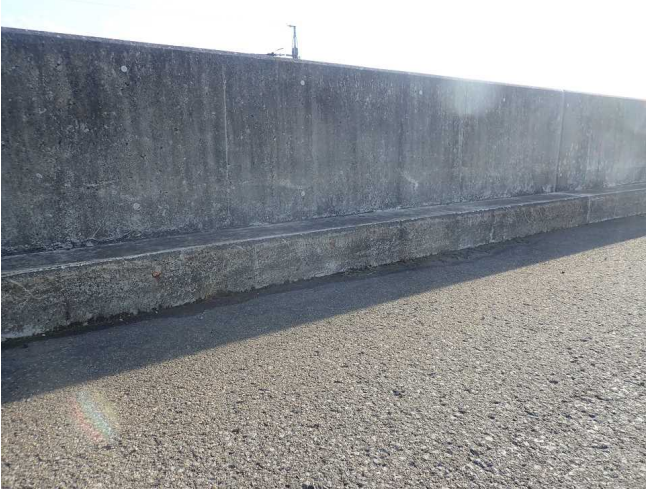
| 径間番号 | 写真No | 部材名 | 判定区分 | 位置 | 変状の種類 | 径間番号 | 写真No | 部材名 | 判定区分 | 位置 | 変状の種類 |
|---|---|---|---|---|---|---|---|---|---|---|---|
| 3 | 2 | 高欄・防護柵 | I | 3-高欄01 | 腐食、変形・欠損など | 3 | 3 | 地覆・中央分離帯 | I | 3-地覆02 | 変形・欠損など |

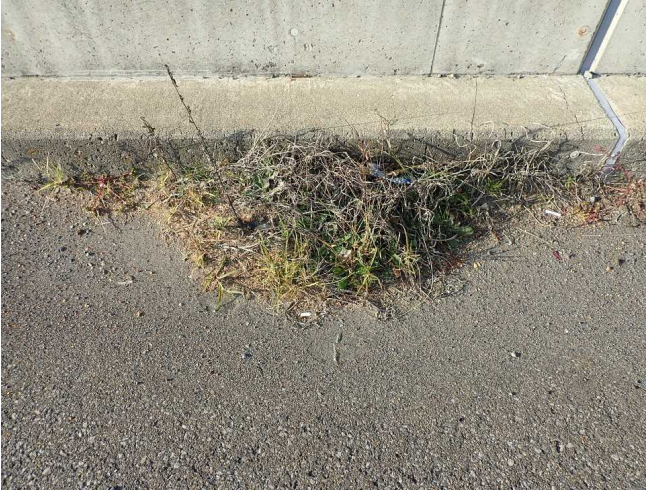
| 径間番号 | 写真No | 部材名 | 判定区分 | 位置 | 変状の種類 | 径間番号 | 写真No | 部材名 | 判定区分 | 位置 | 変状の種類 |
|---|---|---|---|---|---|---|---|---|---|---|---|
| 3 | 4 | 排水装置 | Ⅱ | 3-排水装置0201 | 土砂詰まり | 3 | 5 | 主桁 | I | 3-主桁02 | 腐食 |

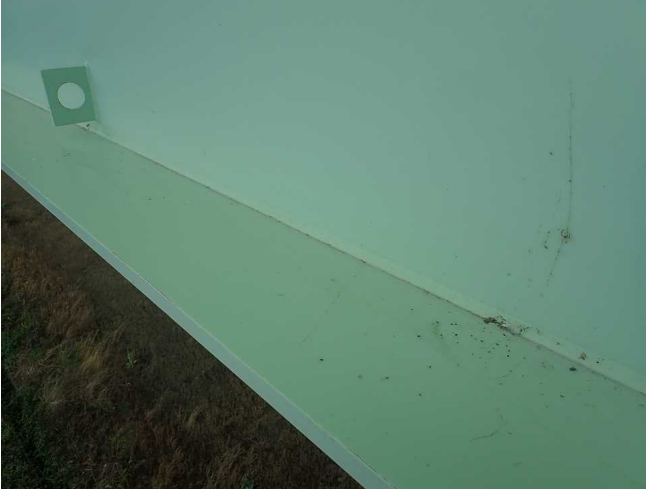
| 径間番号 | 写真No | 部材名 | 判定区分 | 位置 | 変状の種類 | 径間番号 | 写真No | 部材名 | 判定区分 | 位置 | 変状の種類 |
|---|---|---|---|---|---|---|---|---|---|---|---|
| 3 | 6 | 主桁 | I | 3-主桁05 | 亀裂 | 3 | 7 | 主桁 | I | 3-主桁04 | ゆるみ・脱落 |

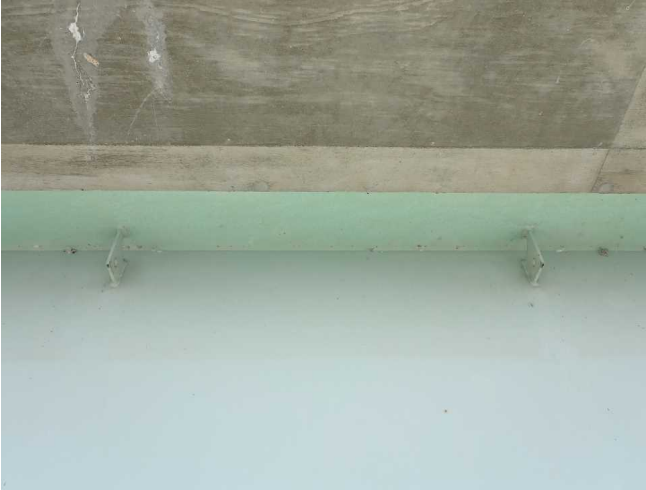
| 径間番号 | 写真No | 部材名 | 判定区分 | 位置 | 変状の種類 | 径間番号 | 写真No | 部材名 | 判定区分 | 位置 | 変状の種類 |
|---|---|---|---|---|---|---|---|---|---|---|---|
| 3 | 8 | 主桁 | I | 3-主桁01 | 破断 | 3 | 9 | 横桁・縦桁・対傾構・横構 | I | 3-対傾構01 | 腐食 |

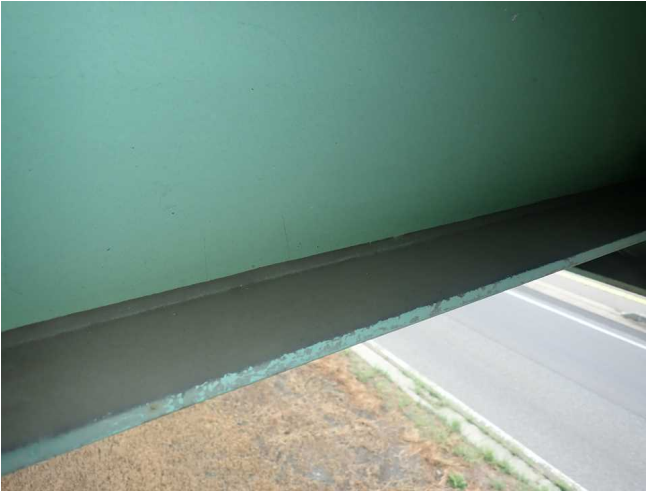
| 径間番号 | 写真No | 部材名 | 判定区分 | 位置 | 変状の種類 | 径間番号 | 写真No | 部材名 | 判定区分 | 位置 | 変状の種類 |
|---|---|---|---|---|---|---|---|---|---|---|---|
| 3 | 10 | 横桁・縦桁・対傾構・横構 | I | 3-横桁06 | 亀裂 | 3 | 11 | 横桁・縦桁・対傾構・横構 | I | 3-対傾構09 | ゆるみ・脱落 |

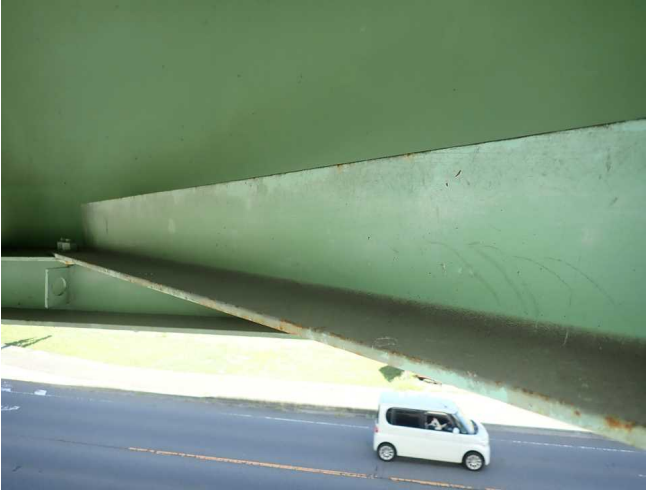
| 径間番号 | 写真No | 部材名 | 判定区分 | 位置 | 変状の種類 | 径間番号 | 写真No | 部材名 | 判定区分 | 位置 | 変状の種類 |
|---|---|---|---|---|---|---|---|---|---|---|---|
| 3 | 12 | 横桁・縦桁・対傾構・横構 | I | 3-横構01 | 破断 | 3 | 13 | 床版(張出部含む) | I | 3-床版04 | 剥離・鉄筋露出 |

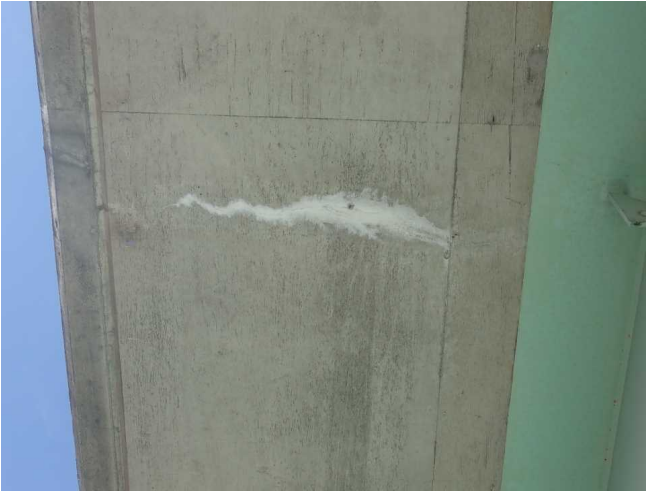
| 径間番号 | 写真No | 部材名 | 判定区分 | 位置 | 変状の種類 | 径間番号 | 写真No | 部材名 | 判定区分 | 位置 | 変状の種類 |
|---|---|---|---|---|---|---|---|---|---|---|---|
| 3 | 14 | 床版(張出部含む) | Ⅱ | 3-床版01 | 漏水・遊離石灰 | 3 | 15 | 床版(張出部含む) | I | 3-床版05 | 抜け落ち |

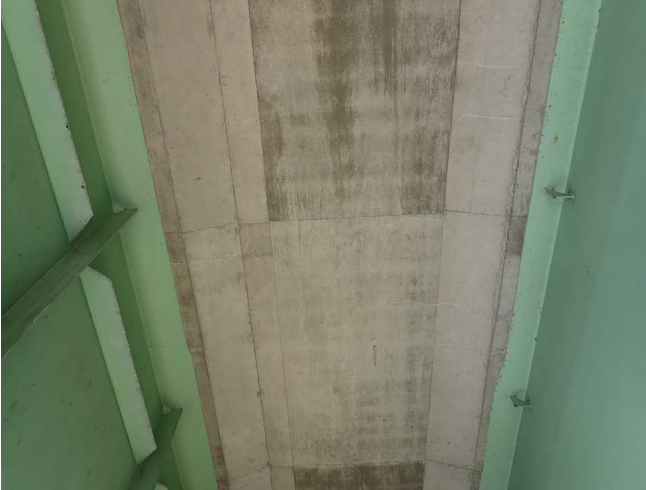
| 径間番号 | 写真No | 部材名 | 判定区分 | 位置 | 変状の種類 | 径間番号 | 写真No | 部材名 | 判定区分 | 位置 | 変状の種類 |
|---|---|---|---|---|---|---|---|---|---|---|---|
| 3 | 16 | 床版(張出部含む) | Ⅱ | 3-床版02 | 床版ひびわれ | 3 | 17 | 橋台・橋脚 | Ⅱ | 3-橋脚01 | ひびわれ |

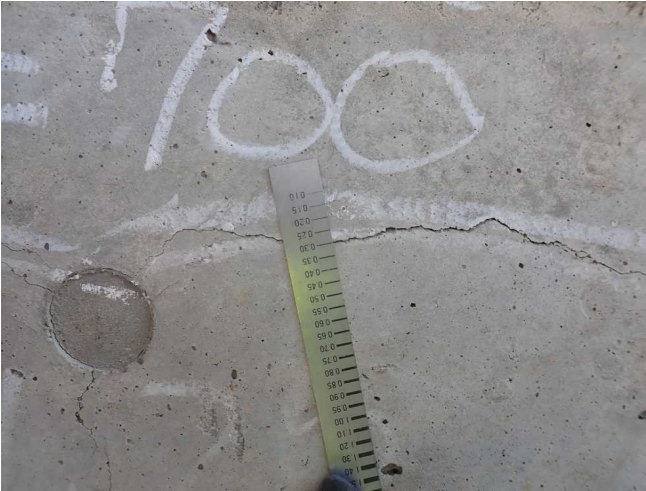
| 径間番号 | 写真No | 部材名 | 判定区分 | 位置 | 変状の種類 | 径間番号 | 写真No | 部材名 | 判定区分 | 位置 | 変状の種類 |
|---|---|---|---|---|---|---|---|---|---|---|---|
| 3 | 18 | 橋台・橋脚 | Ⅱ | 3-橋脚01 | ひびわれ | 3 | 19 | 橋台・橋脚 | Ⅰ | 3-橋脚02 | 剥離・鉄筋露出 |

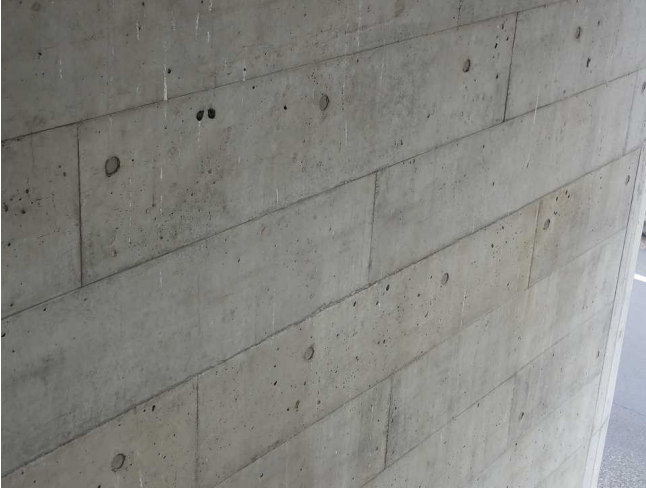
| 径間番号 | 写真No | 部材名 | 判定区分 | 位置 | 変状の種類 | 径間番号 | 写真No | 部材名 | 判定区分 | 位置 | 変状の種類 |
|---|---|---|---|---|---|---|---|---|---|---|---|
| 3 | 20 | 橋台・橋脚 | I | 3-橋脚01 | 漏水・遊離石灰 | 3 | 21 | 基礎 | I | 3-基礎01 | 沈下・移動・傾斜 |

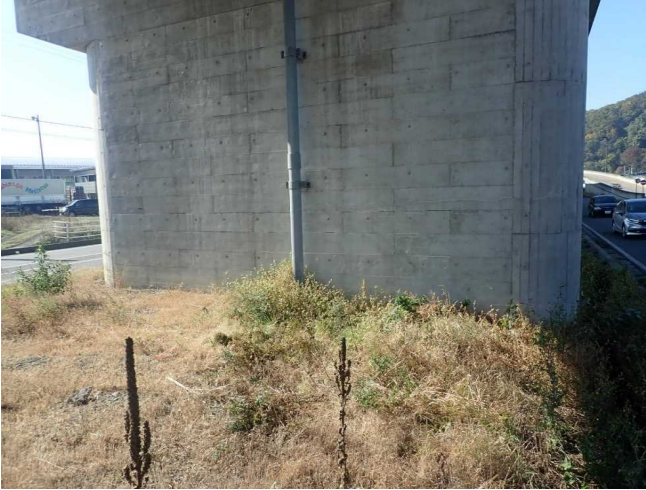
| 径間番号 | 写真No | 部材名 | 判定区分 | 位置 | 変状の種類 | 径間番号 | 写真No | 部材名 | 判定区分 | 位置 | 変状の種類 |
|---|---|---|---|---|---|---|---|---|---|---|---|
| 3 | 22 | 基礎 | I | 3-基礎02 | 洗掘 | 3 | 23 | 支承部 | I | 3-支承部0501 | 支承部の機能障害 |

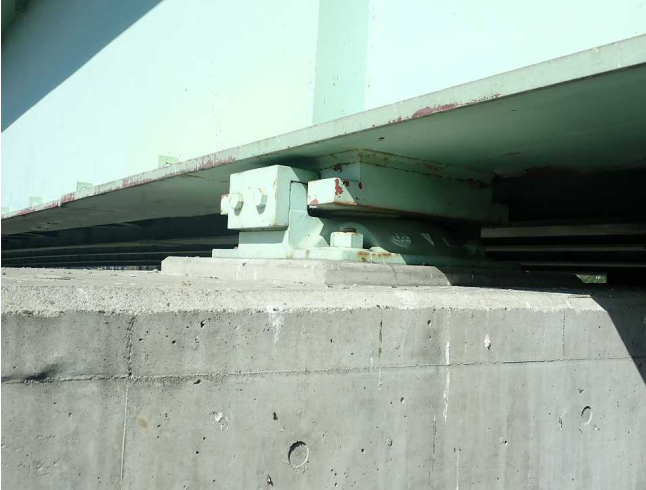
| 径間番号 | 写真No | 部材名 | 判定区分 | 位置 | 変状の種類 | 径間番号 | 写真No | 部材名 | 判定区分 | 位置 | 変状の種類 |
|---|---|---|---|---|---|---|---|---|---|---|---|
| 3 | 24 | 支承部 | I | 3-支承部0101 | 寄座モルタルの変形・欠損 | 3 | 25 | 支承部 | I | 3-支承部0301 | 漏水・滞水 |

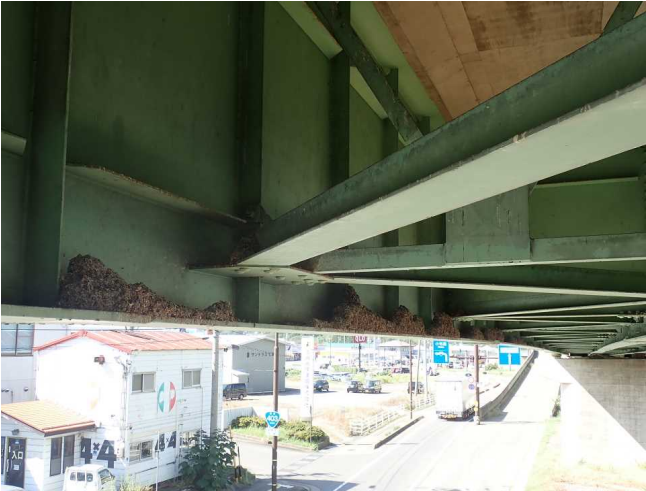
| 径間番号 | 写真No | 部材名 | 判定区分 | 位置 | 変状の種類 | 径間番号 | 写真No | 部材名 | 判定区分 | 位置 | 変状の種類 |
|---|---|---|---|---|---|---|---|---|---|---|---|
| 3 | 26 | その他 | Ⅱ | 3-主桁01 | 鳥の巣 | 3 | 27 | その他 | I | 3-橋脚02 | 表面劣化 |

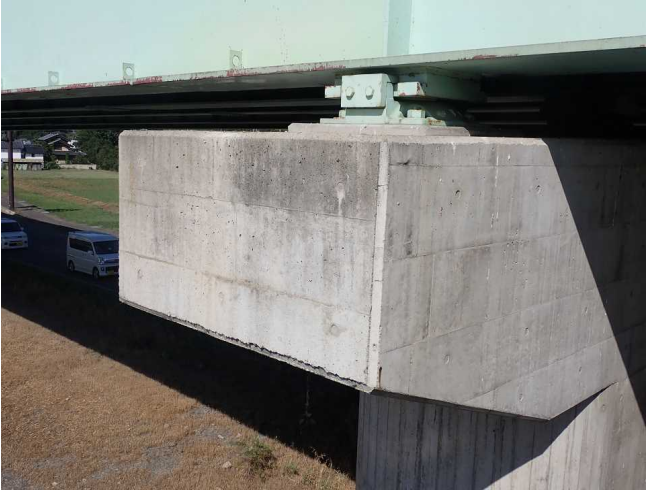
| 径間番号 | 写真No | 部材名 | 判定区分 | 位置 | 変状の種類 | 径間番号 | 写真No | 部材名 | 判定区分 | 位置 | 変状の種類 |
|---|---|---|---|---|---|---|---|---|---|---|---|
| 3 | 28 | その他 | I | 3-橋脚01 | 表面劣化 | 4 | 1 | 舗装 | Ⅲ | 4-舗装01 | 舗装の異常 |

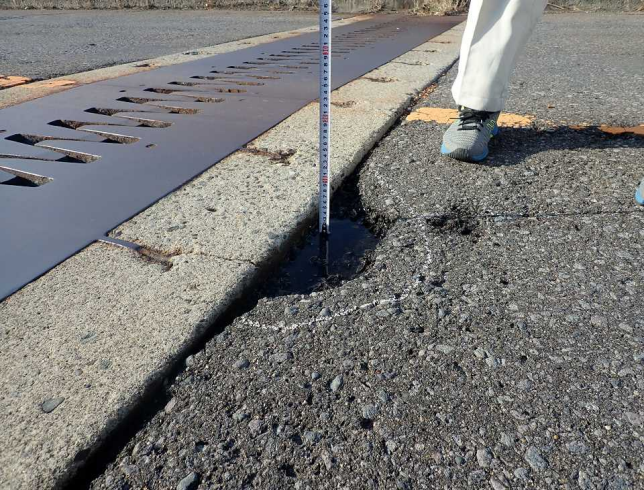
| 部材名 | | 判定区分<br>(Ⅰ～Ⅳ) | 変状の種類<br>(Ⅱ以上の場合<br>に記載) | 備考(写真番号、<br>位置等が分かる<br>ように記載) | 応急措置後の<br>判定区分 | 応急措置内容 | 応急措置及び<br>判定実施年月日 |
|---|---|---|---|---|---|---|---|
| その他 | | Ⅲ | 舗装の異常 | 4-舗装01 写真1,<br>5-舗装01,5-舗装02 写真1,2 | | | |

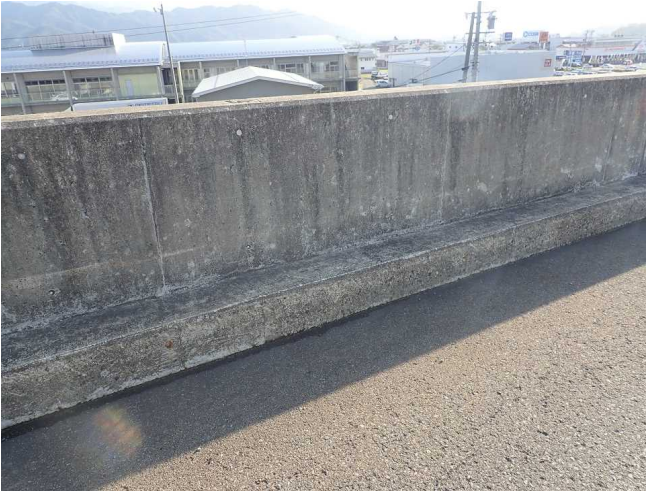
| 径間番号 | 写真No | 部材名 | 判定区分 | 位置 | 変状の種類 | 径間番号 | 写真No | 部材名 | 判定区分 | 位置 | 変状の種類 |
|---|---|---|---|---|---|---|---|---|---|---|---|
| 4 | 2 | 高欄・防護柵 | I | 4-高欄01 | 腐食、変形・欠損など | 4 | 3 | 地覆・中央分離帯 | I | 4-地覆02 | 変形・欠損など |

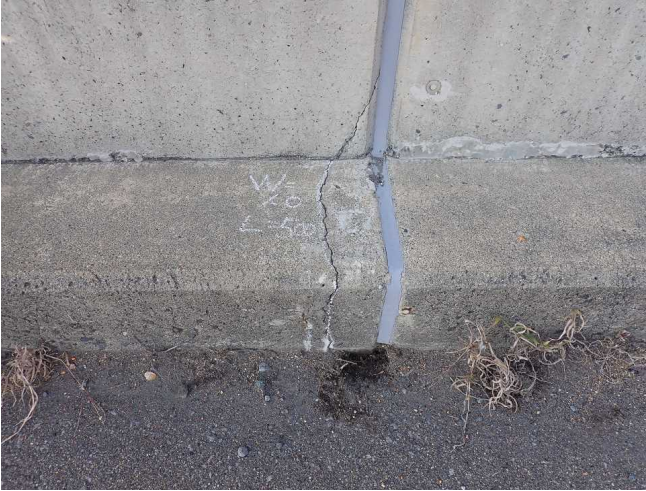
| 径間番号 | 写真No | 部材名 | 判定区分 | 位置 | 変状の種類 | 径間番号 | 写真No | 部材名 | 判定区分 | 位置 | 変状の種類 |
|---|---|---|---|---|---|---|---|---|---|---|---|
| 4 | 4 | 地覆・中央分離帯 | I | 4-地覆02 | 変形・欠損など | 4 | 5 | 主桁 | I | 4-主桁01 | 腐食 |

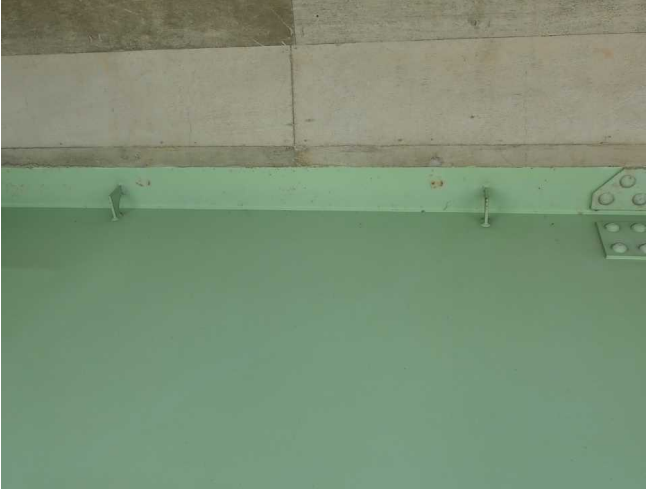
| 径間番号 | 写真No | 部材名 | 判定区分 | 位置 | 変状の種類 | 径間番号 | 写真No | 部材名 | 判定区分 | 位置 | 変状の種類 |
|---|---|---|---|---|---|---|---|---|---|---|---|
| 4 | 6 | 主桁 | I | 4-主桁02 | 亀裂 | 4 | 7 | 主桁 | I | 4-主桁03 | ゆるみ・脱落 |

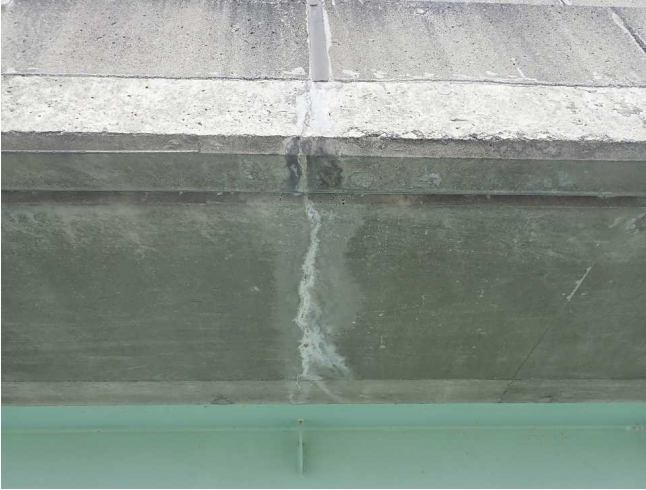
| 径間番号 | 写真No | 部材名 | 判定区分 | 位置 | 変状の種類 | 径間番号 | 写真No | 部材名 | 判定区分 | 位置 | 変状の種類 |
|---|---|---|---|---|---|---|---|---|---|---|---|
| 4 | 14 | 床版(張出部含む) | Ⅱ | 4-床版06 | 漏水・遊離石灰 | 4 | 15 | 床版(張出部含む) | I | 4-床版03 | 抜け落ち |

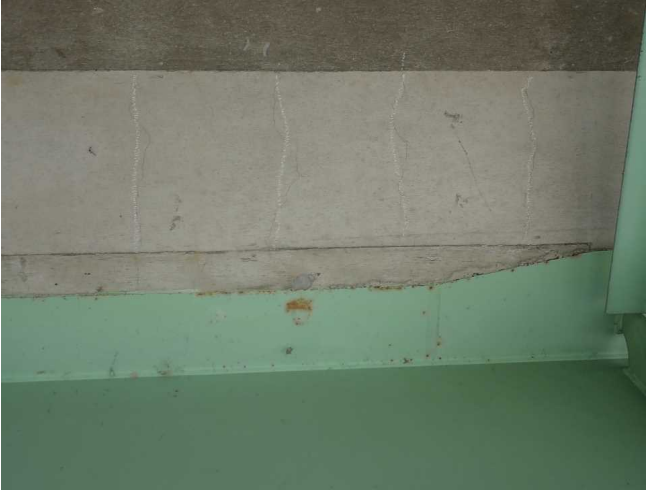
| 径間番号 | 写真No | 部材名 | 判定区分 | 位置 | 変状の種類 | 径間番号 | 写真No | 部材名 | 判定区分 | 位置 | 変状の種類 |
|---|---|---|---|---|---|---|---|---|---|---|---|
| 4 | 16 | 床版(張出部含む) | Ⅱ | 4-床版02 | 床版ひびわれ | 4 | 17 | 橋台・橋脚 | Ⅱ | 4-橋脚02 | ひびわれ |

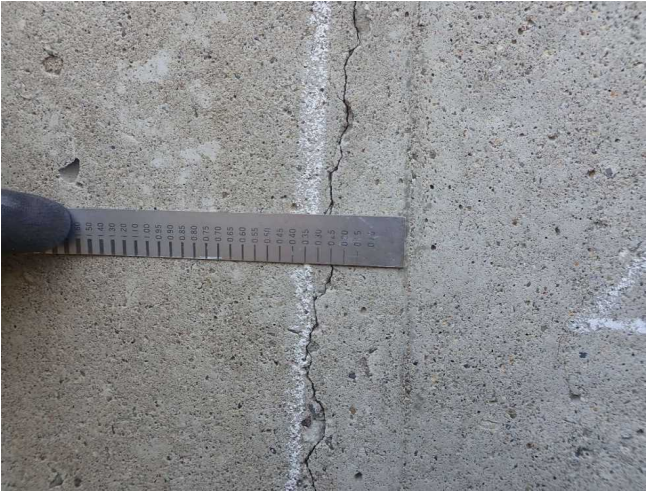
| 径間番号 | 写真No | 部材名 | 判定区分 | 位置 | 変状の種類 | 径間番号 | 写真No | 部材名 | 判定区分 | 位置 | 変状の種類 |
|---|---|---|---|---|---|---|---|---|---|---|---|
| 4 | 18 | 橋台・橋脚 | Ⅱ | 4-橋脚02 | ひびわれ | 4 | 19 | 橋台・橋脚 | Ⅰ | 4-橋脚01 | 剥離・鉄筋露出 |

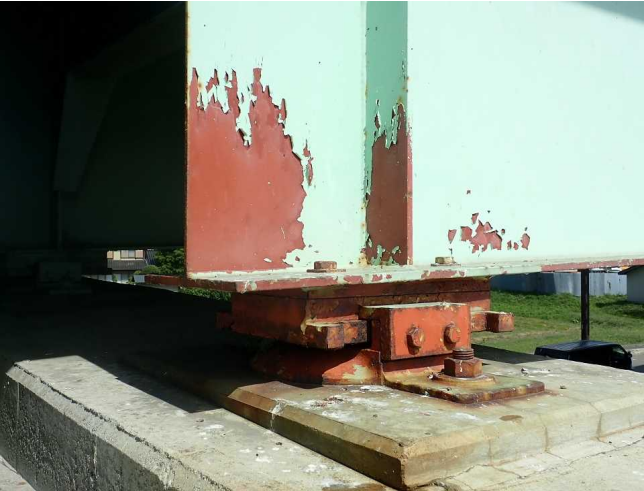
| 径間番号 | 写真No | 部材名 | 判定区分 | 位置 | 変状の種類 | 径間番号 | 写真No | 部材名 | 判定区分 | 位置 | 変状の種類 |
|---|---|---|---|---|---|---|---|---|---|---|---|
| 4 | 22 | 基礎 | I | 4-基礎01 | 洗掘 | 4 | 23 | 支承部 | Ⅱ | 4-支承部0102 | 支承部の機能障害 |

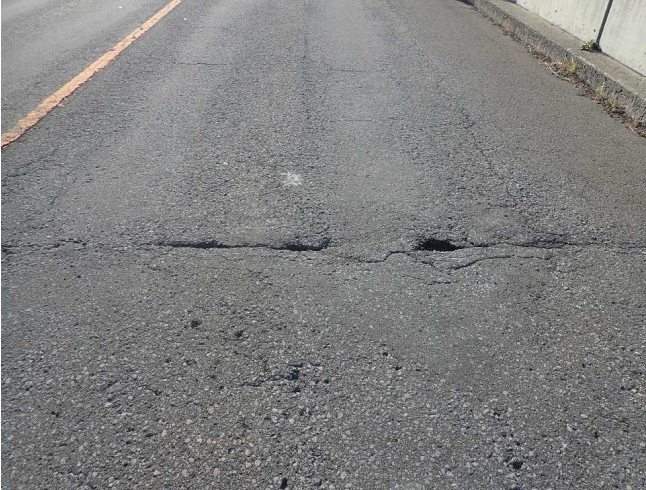
| 径間番号 | 写真No | 部材名 | 判定区分 | 位置 | 変状の種類 | 径間番号 | 写真No | 部材名 | 判定区分 | 位置 | 変状の種類 |
|---|---|---|---|---|---|---|---|---|---|---|---|
| 5 | 2 | 舗装 | Ⅲ | 5-舗装02 | 舗装の異常 | 5 | 3 | 伸縮装置 | I | 5-伸縮装置01 | 遊間の異常 |
