状況写真(損傷状況)

様式(その2)

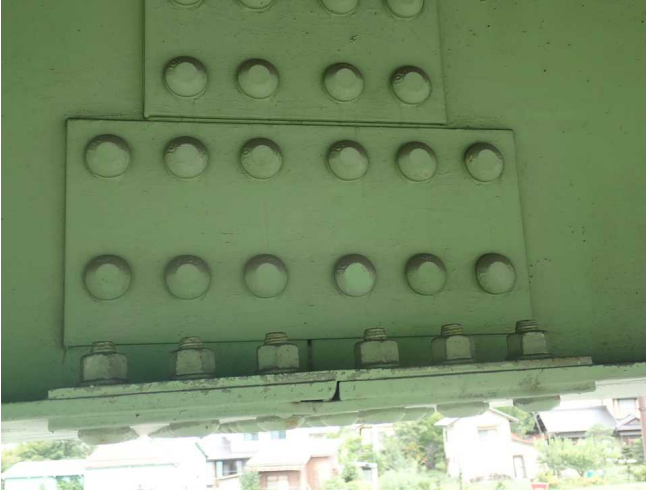
| 径間番号 | 写真No | 部材名 | 判定区分 | 位置 | 変状の種類 | 径間番号 | 写真No | 部材名 | 判定区分 | 位置 | 変状の種類 |
|---|---|---|---|---|---|---|---|---|---|---|---|
| 5 | 10 | 主桁 | I | 5-主桁02 | ゆるみ・脱落 | 5 | 11 | 主桁 | I | 5-主桁01 | 破断 |

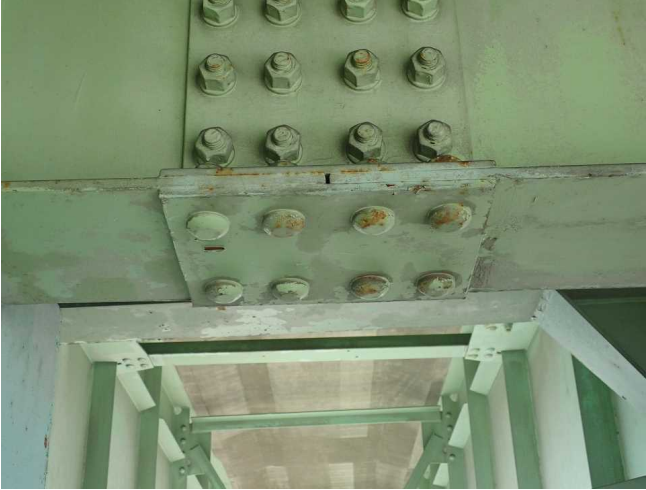
| 径間番号 | 写真No | 部材名 | 判定区分 | 位置 | 変状の種類 | 径間番号 | 写真No | 部材名 | 判定区分 | 位置 | 変状の種類 |
|---|---|---|---|---|---|---|---|---|---|---|---|
| 5 | 12 | 横桁・縦桁・対傾構・横構 | I | 5-横桁01 | 腐食 | 5 | 13 | 横桁・縦桁・対傾構・横構 | I | 5-横桁06 | 亀裂 |

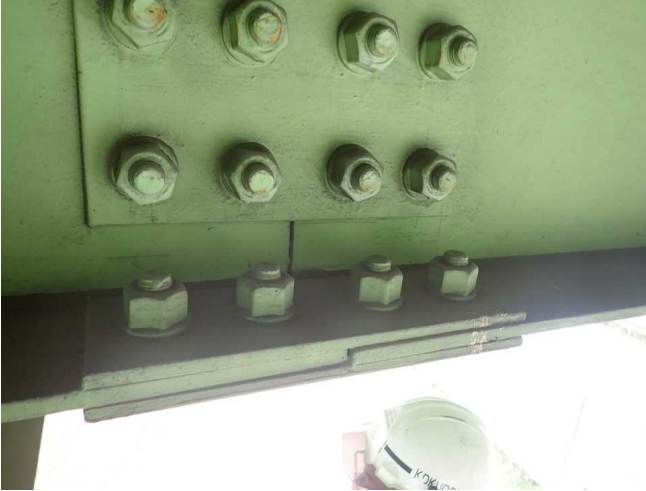
| 径間番号 | 写真No | 部材名 | 判定区分 | 位置 | 変状の種類 | 径間番号 | 写真No | 部材名 | 判定区分 | 位置 | 変状の種類 |
|---|---|---|---|---|---|---|---|---|---|---|---|
| 5 | 14 | 横桁・縦桁・対傾構・横構 | I | 5-横桁04 | ゆるみ・脱落 | 5 | 15 | 横桁・縦桁・対傾構・横構 | I | 5-横桁03 | 破断 |

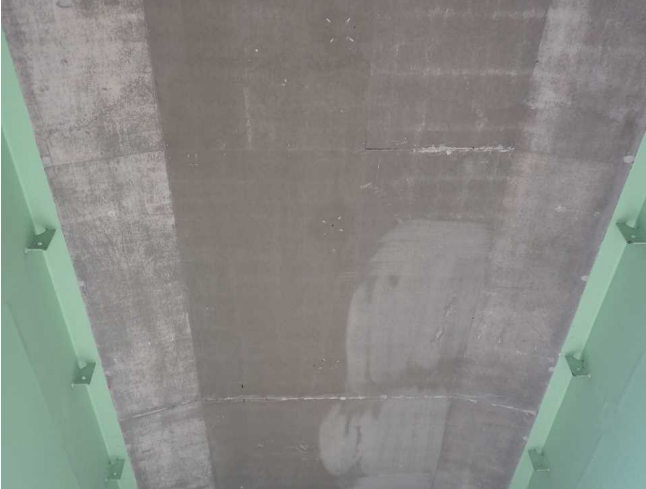
| 径間番号 | 写真No | 部材名 | 判定区分 | 位置 | 変状の種類 | 径間番号 | 写真No | 部材名 | 判定区分 | 位置 | 変状の種類 |
|---|---|---|---|---|---|---|---|---|---|---|---|
| 5 | 16 | 床版(張出部含む) | I | 5-床版02 | 剥離・鉄筋露出 | 5 | 17 | 床版(張出部含む) | Ⅱ | 5-床版01 | 漏水・遊離石灰 |

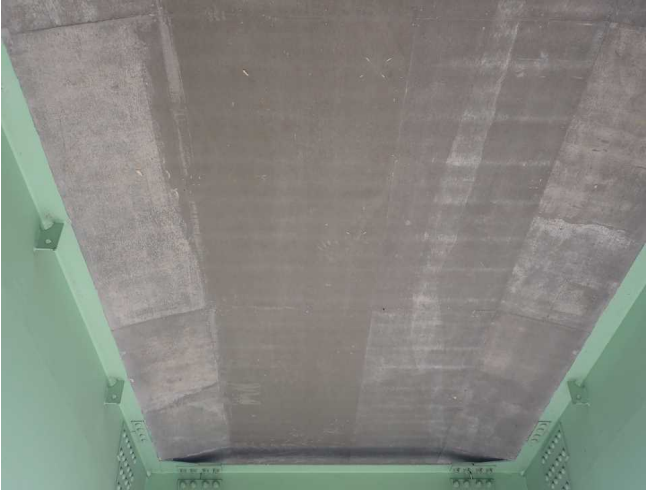
| 径間番号 | 写真No | 部材名 | 判定区分 | 位置 | 変状の種類 | 径間番号 | 写真No | 部材名 | 判定区分 | 位置 | 変状の種類 |
|---|---|---|---|---|---|---|---|---|---|---|---|
| 5 | 18 | 床版(張出部含む) | I | 5-床版02 | 抜け落ち | 5 | 19 | 床版(張出部含む) | Ⅱ | 5-床版01 | 床版ひびわれ |

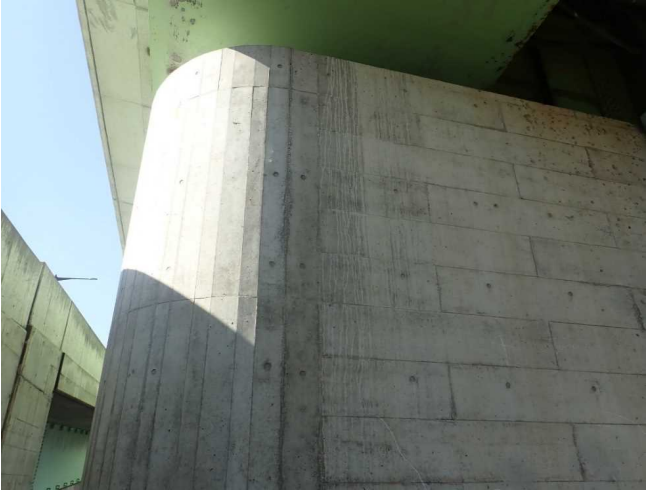
| 径間番号 | 写真No | 部材名 | 判定区分 | 位置 | 変状の種類 | 径間番号 | 写真No | 部材名 | 判定区分 | 位置 | 変状の種類 |
|---|---|---|---|---|---|---|---|---|---|---|---|
| 5 | 22 | 橋台・橋脚 | I | 5-橋脚02 | 剥離・鉄筋露出 | 5 | 23 | 橋台・橋脚 | I | 5-橋脚02 | 漏水・遊離石灰 |

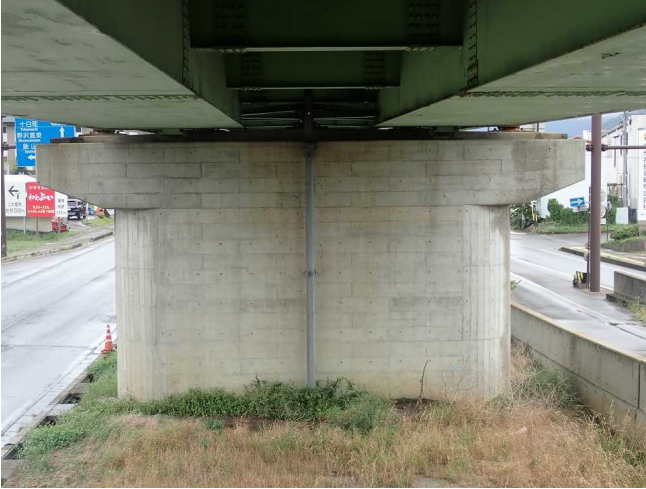
| 径間番号 | 写真No | 部材名 | 判定区分 | 位置 | 変状の種類 | 径間番号 | 写真No | 部材名 | 判定区分 | 位置 | 変状の種類 |
|---|---|---|---|---|---|---|---|---|---|---|---|
| 5 | 24 | 基礎 | I | 5-基礎01 | 沈下・移動・傾斜 | 5 | 25 | 基礎 | I | 5-基礎02 | 洗掘 |

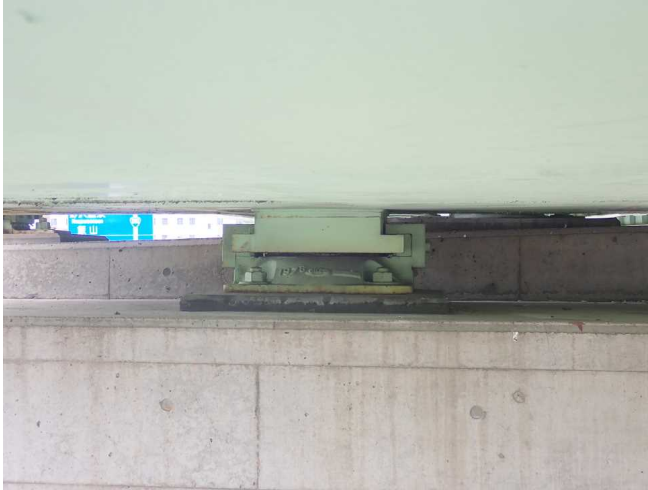
| 径間番号 | 写真No | 部材名 | 判定区分 | 位置 | 変状の種類 | 径間番号 | 写真No | 部材名 | 判定区分 | 位置 | 変状の種類 |
|---|---|---|---|---|---|---|---|---|---|---|---|
| 5 | 26 | 支承部 | I | 5-支承部0201 | 支承部の機能障害 | 5 | 27 | 支承部 | I | 5-支承部0101 | 省座モルタルの変形・欠損 |

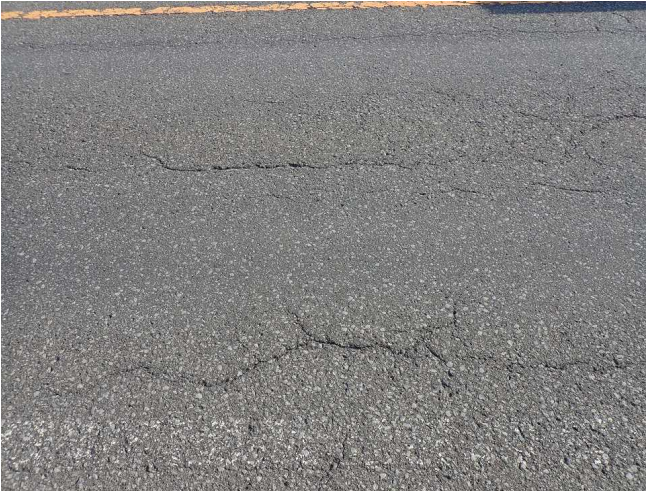
| 径間番号 | 写真No | 部材名 | 判定区分 | 位置 | 変状の種類 | 径間番号 | 写真No | 部材名 | 判定区分 | 位置 | 変状の種類 |
|---|---|---|---|---|---|---|---|---|---|---|---|
| 6 | 1 | 舗装 | I | 6-舗装01 | 舗装の異常 | 6 | 2 | 高欄・防護柵 | I | 6-高欄02 | 腐食、変形・欠損など |

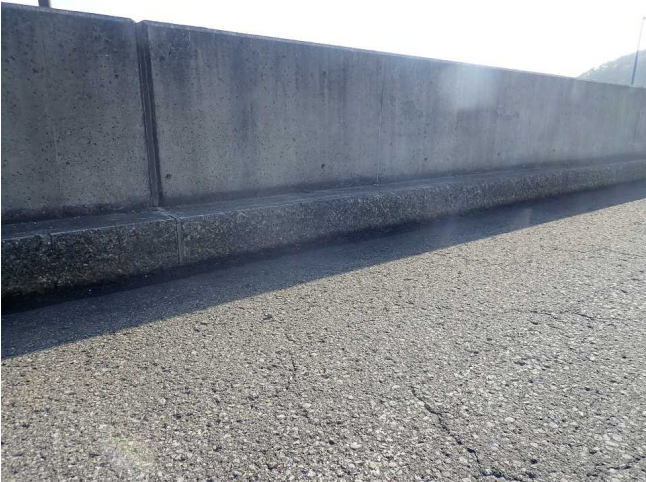
| 径間番号 | 写真No | 部材名 | 判定区分 | 位置 | 変状の種類 | 径間番号 | 写真No | 部材名 | 判定区分 | 位置 | 変状の種類 |
|---|---|---|---|---|---|---|---|---|---|---|---|
| 6 | 3 | 地覆・中央分離帯 | I | 6-地覆01 | 変形・欠損など | 6 | 4 | 主桁 | I | 6-主桁01 | 腐食 |

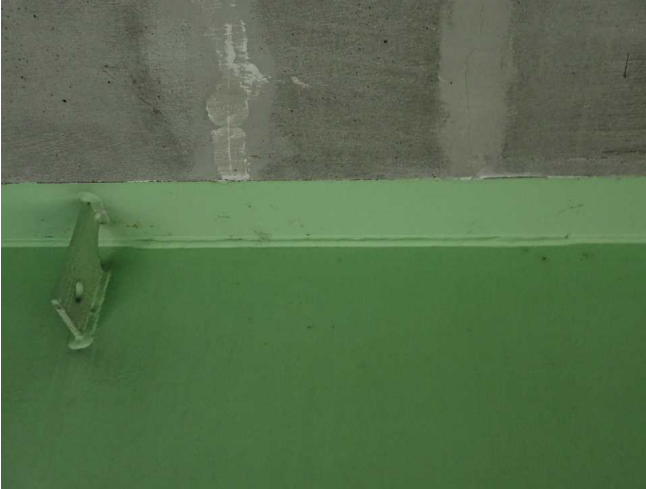
| 径間番号 | 写真No | 部材名 | 判定区分 | 位置 | 変状の種類 | 径間番号 | 写真No | 部材名 | 判定区分 | 位置 | 変状の種類 |
|---|---|---|---|---|---|---|---|---|---|---|---|
| 6 | 5 | 主桁 | I | 6-主桁02 | 亀裂 | 6 | 6 | 主桁 | I | 6-主桁01 | ゆるみ・脱落 |

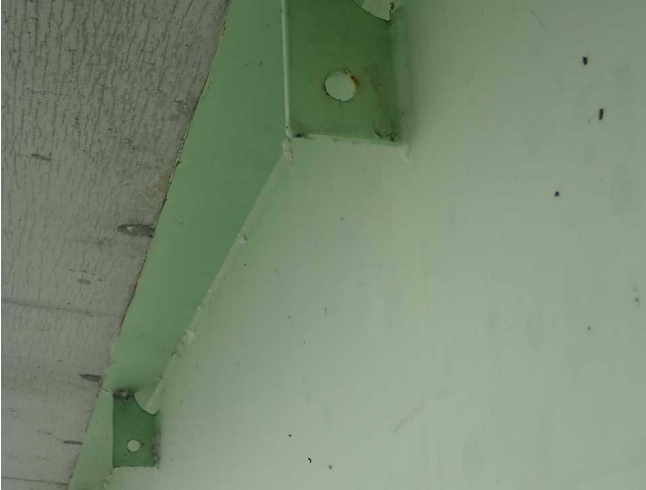
| 径間番号 | 写真No | 部材名 | 判定区分 | 位置 | 変状の種類 | 径間番号 | 写真No | 部材名 | 判定区分 | 位置 | 変状の種類 |
|---|---|---|---|---|---|---|---|---|---|---|---|
| 6 | 7 | 主桁 | I | 6-主桁02 | 破断 | 6 | 8 | 横桁・縦桁・対傾構・横構 | I | 6-横桁06 | 腐食 |

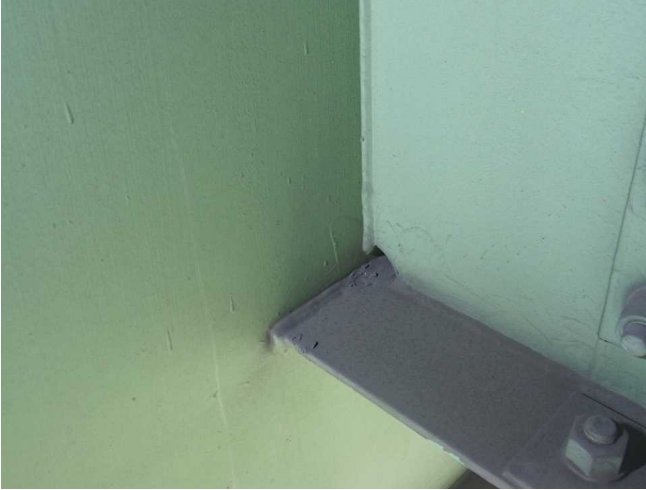
| 径間番号 | 写真No | 部材名 | 判定区分 | 位置 | 変状の種類 | 径間番号 | 写真No | 部材名 | 判定区分 | 位置 | 変状の種類 |
|---|---|---|---|---|---|---|---|---|---|---|---|
| 6 | 9 | 横桁・縦桁・対傾構・横構 | I | 6-横桁10 | 亀裂 | 6 | 10 | 横桁・縦桁・対傾構・横構 | I | 6-横桁09 | ゆるみ・脱落 |

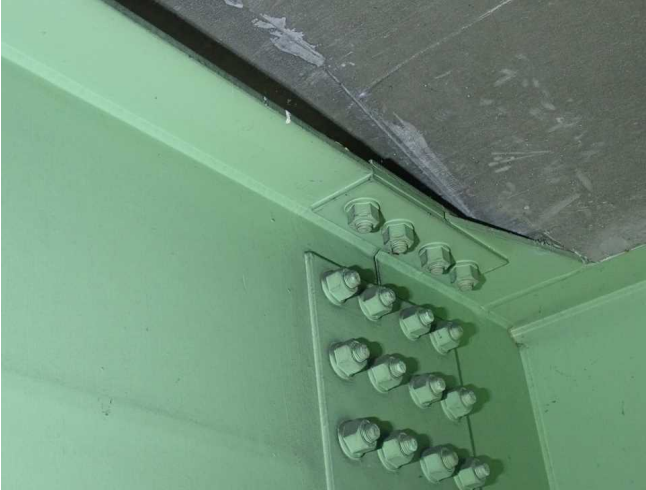
| 径間番号 | 写真No | 部材名 | 判定区分 | 位置 | 変状の種類 | 径間番号 | 写真No | 部材名 | 判定区分 | 位置 | 変状の種類 |
|---|---|---|---|---|---|---|---|---|---|---|---|
| 6 | 11 | 横桁・縦桁・対傾構・横構 | I | 6-横桁05 | 破断 | 6 | 12 | 床版(張出部含む) | I | 6-床版03 | 剥離・鉄筋露出 |

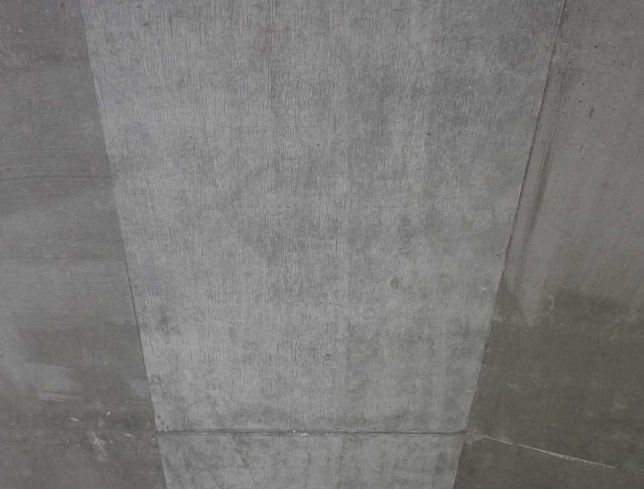
| 径間番号 | 写真No | 部材名 | 判定区分 | 位置 | 変状の種類 | 径間番号 | 写真No | 部材名 | 判定区分 | 位置 | 変状の種類 |
|---|---|---|---|---|---|---|---|---|---|---|---|
| 6 | 13 | 床版(張出部含む) | Ⅱ | 6-床版03 | 漏水・遊離石灰 | 6 | 14 | 床版(張出部含む) | I | 6-床版02 | 抜け落ち |

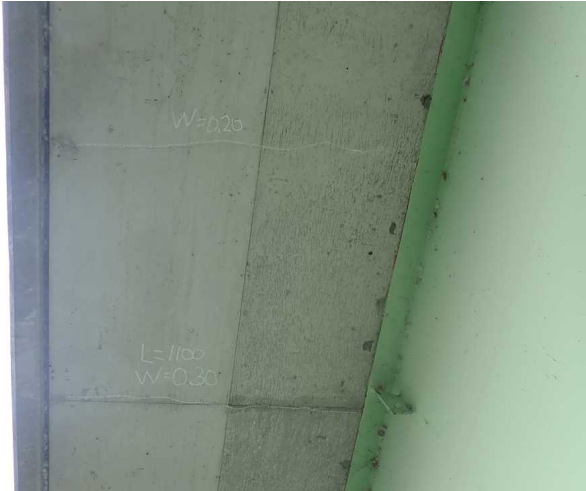
| 径間番号 | 写真No | 部材名 | 判定区分 | 位置 | 変状の種類 | 径間番号 | 写真No | 部材名 | 判定区分 | 位置 | 変状の種類 |
|---|---|---|---|---|---|---|---|---|---|---|---|
| 6 | 15 | 床版(張出部含む) | Ⅲ | 6-床版03 | 床版ひびわれ | 6 | 16 | 床版(張出部含む) | Ⅲ | 6-床版03 | 床版ひびわれ |

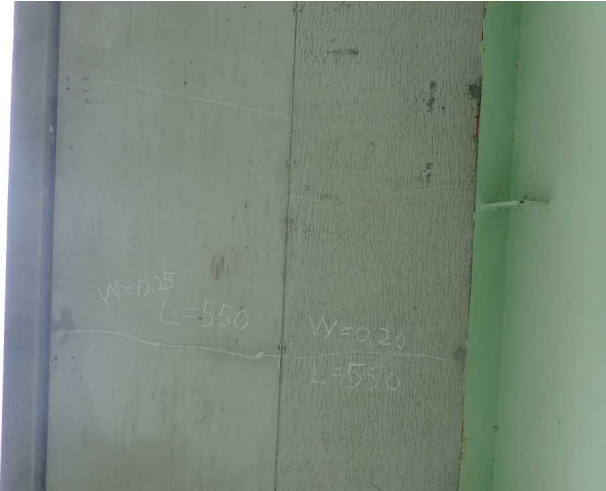
| 径間番号 | 写真No | 部材名 | 判定区分 | 位置 | 変状の種類 | 径間番号 | 写真No | 部材名 | 判定区分 | 位置 | 変状の種類 |
|---|---|---|---|---|---|---|---|---|---|---|---|
| 6 | 17 | 床版(張出部含む) | Ⅲ | 6-床版03 | 床版ひびわれ | 6 | 18 | 橋台・橋脚 | Ⅱ | 6-橋脚02 | ひびわれ |

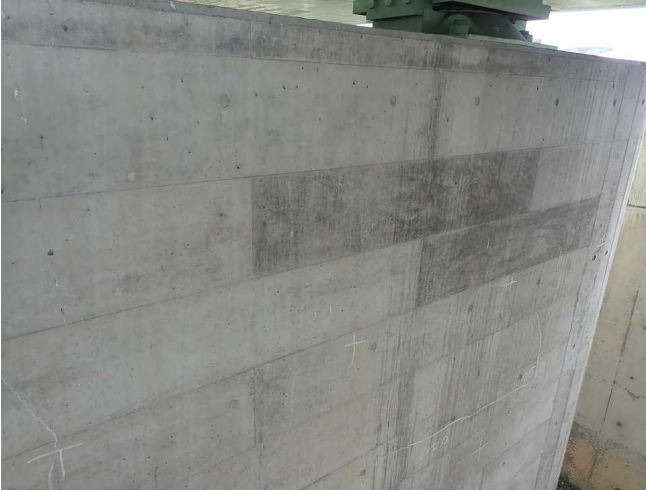
| 径間番号 | 写真No | 部材名 | 判定区分 | 位置 | 変状の種類 | 径間番号 | 写真No | 部材名 | 判定区分 | 位置 | 変状の種類 |
|---|---|---|---|---|---|---|---|---|---|---|---|
| 6 | 19 | 橋台・橋脚 | I | 6-橋脚01 | 剥離・鉄筋露出 | 6 | 20 | 橋台・橋脚 | I | 6-橋脚02 | 漏水・遊離石灰 |

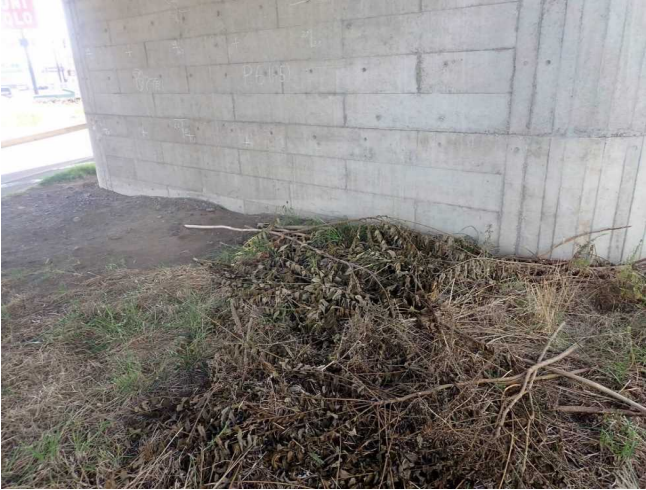
| 径間番号 | 写真No | 部材名 | 判定区分 | 位置 | 変状の種類 | 径間番号 | 写真No | 部材名 | 判定区分 | 位置 | 変状の種類 |
|---|---|---|---|---|---|---|---|---|---|---|---|
| 6 | 21 | 基礎 | I | 6-基礎02 | 沈下・移動・傾斜 | 6 | 22 | 基礎 | I | 6-基礎01 | 洗掘 |

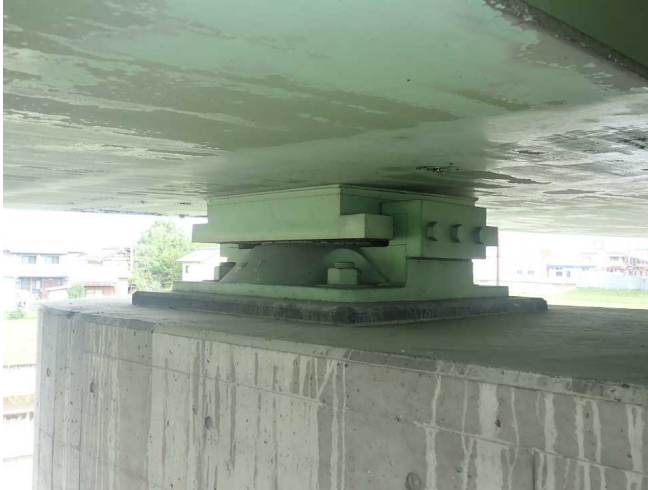
| 径間番号 | 写真No | 部材名 | 判定区分 | 位置 | 変状の種類 | 径間番号 | 写真No | 部材名 | 判定区分 | 位置 | 変状の種類 |
|---|---|---|---|---|---|---|---|---|---|---|---|
| 6 | 23 | 支承部 | I | 6-支承部0201 | 支承部の機能障害 | 6 | 24 | 支承部 | I | 6-支承部0101 | 省座モルタルの変形・欠損 |

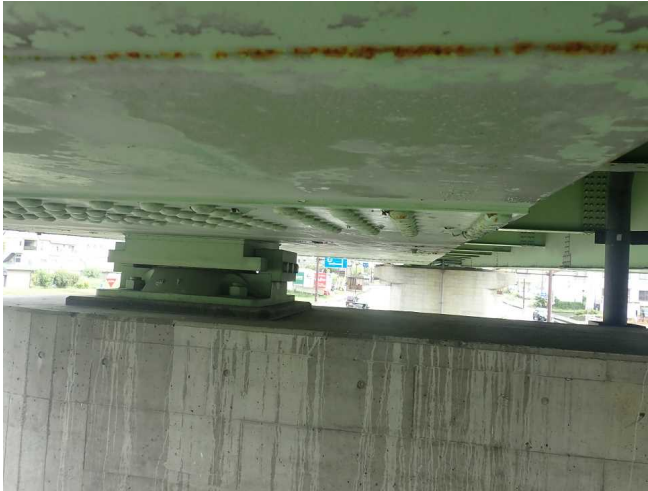
| 径間番号 | 写真No | 部材名 | 判定区分 | 位置 | 変状の種類 | 径間番号 | 写真No | 部材名 | 判定区分 | 位置 | 変状の種類 |
|---|---|---|---|---|---|---|---|---|---|---|---|
| 6 | 25 | 支承部 | I | 6-支承部0201 | 漏水・滞水 | 7 | 1 | 舗装 | I | 7-舗装02 | 舗装の異常 |

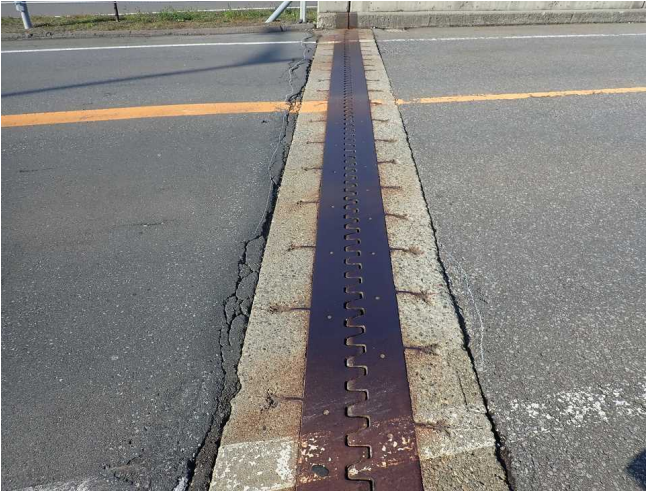
| 径間番号 | 写真No | 部材名 | 判定区分 | 位置 | 変状の種類 | 径間番号 | 写真No | 部材名 | 判定区分 | 位置 | 変状の種類 |
|---|---|---|---|---|---|---|---|---|---|---|---|
| 7 | 2 | 伸縮装置 | I | 7-伸縮装置01 | 遊間の異常 | 7 | 3 | 伸縮装置 | I | 7-伸縮装置01 | 路面の凹凸 |

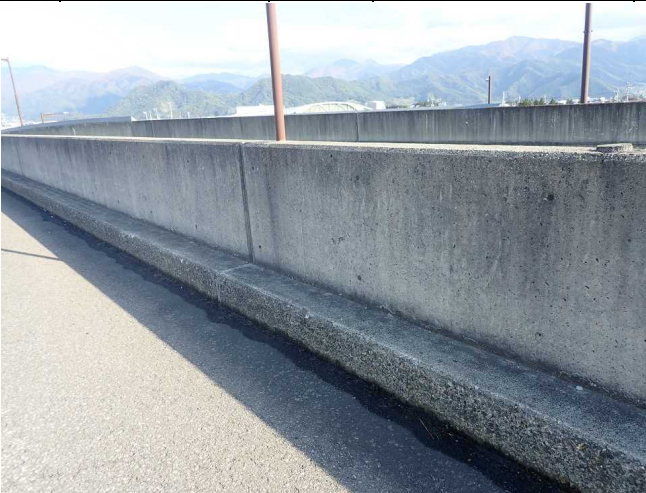
| 径間番号 | 写真No | 部材名 | 判定区分 | 位置 | 変状の種類 | 径間番号 | 写真No | 部材名 | 判定区分 | 位置 | 変状の種類 |
|---|---|---|---|---|---|---|---|---|---|---|---|
| 7 | 4 | 高欄・防護柵 | I | 7-高欄01 | 腐食、変形・欠損など | 7 | 5 | 地覆・中央分離帯 | I | 7-地覆02 | 変形・欠損など |

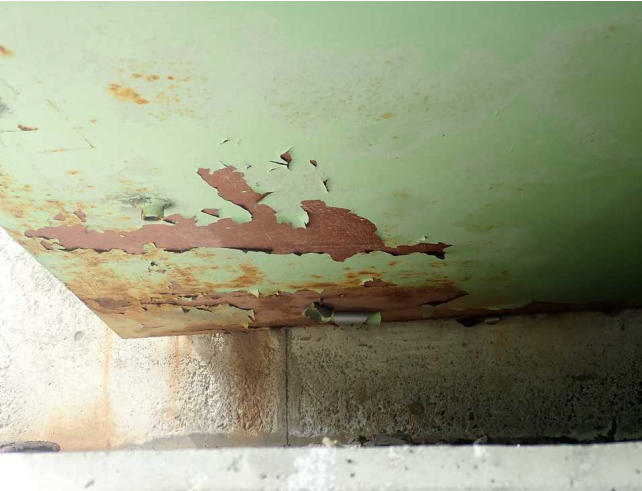
| 径間番号 | 写真No | 部材名 | 判定区分 | 位置 | 変状の種類 | 径間番号 | 写真No | 部材名 | 判定区分 | 位置 | 変状の種類 |
|---|---|---|---|---|---|---|---|---|---|---|---|
| 7 | 6 | 排水装置 | Ⅱ | 7-排水装置0201 | 土砂詰まり | 7 | 7 | 主桁 | I | 7-主桁01 | 腐食 |

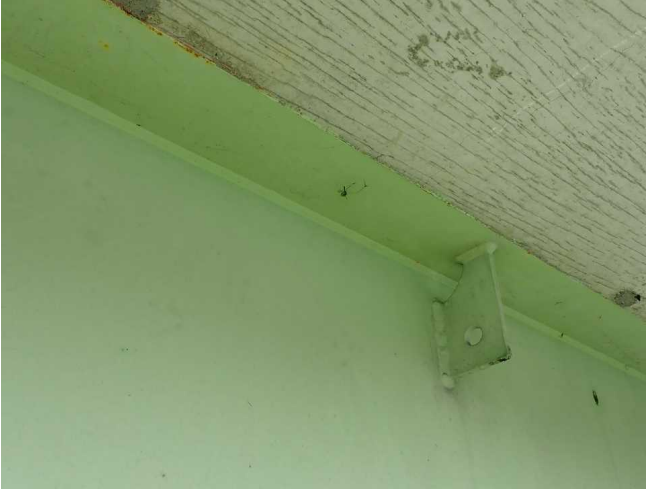
| 径間番号 | 写真No | 部材名 | 判定区分 | 位置 | 変状の種類 | 径間番号 | 写真No | 部材名 | 判定区分 | 位置 | 変状の種類 |
|---|---|---|---|---|---|---|---|---|---|---|---|
| 7 | 8 | 主桁 | I | 7-主桁01 | 亀裂 | 7 | 9 | 主桁 | I | 7-主桁02 | ゆるみ・脱落 |

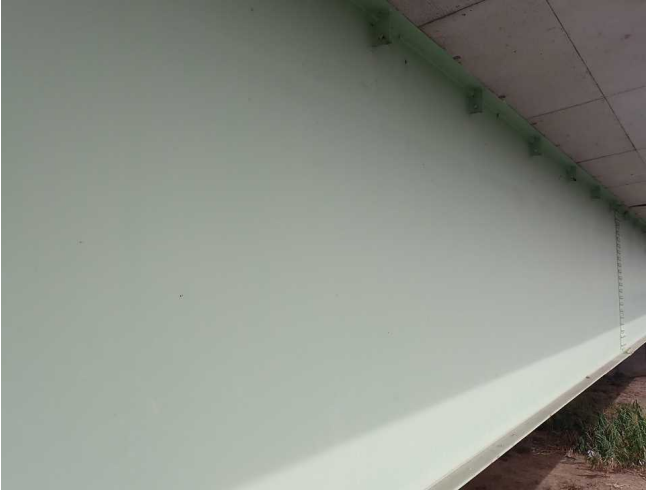
| 径間番号 | 写真No | 部材名 | 判定区分 | 位置 | 変状の種類 | 径間番号 | 写真No | 部材名 | 判定区分 | 位置 | 変状の種類 |
|---|---|---|---|---|---|---|---|---|---|---|---|
| 7 | 10 | 主桁 | I | 7-主桁01 | 破断 | 7 | 11 | 横桁・縦桁・対傾構・横構 | I | 7-横桁09 | 腐食 |

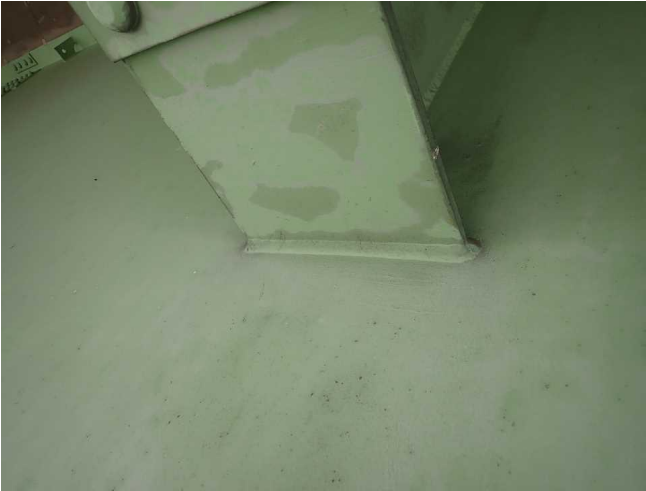
| 径間番号 | 写真No | 部材名 | 判定区分 | 位置 | 変状の種類 | 径間番号 | 写真No | 部材名 | 判定区分 | 位置 | 変状の種類 |
|---|---|---|---|---|---|---|---|---|---|---|---|
| 7 | 12 | 横桁・縦桁・対傾構・横構 | I | 7-横桁04 | 亀裂 | 7 | 13 | 横桁・縦桁・対傾構・横構 | I | 7-横桁03 | ゆるみ・脱落 |

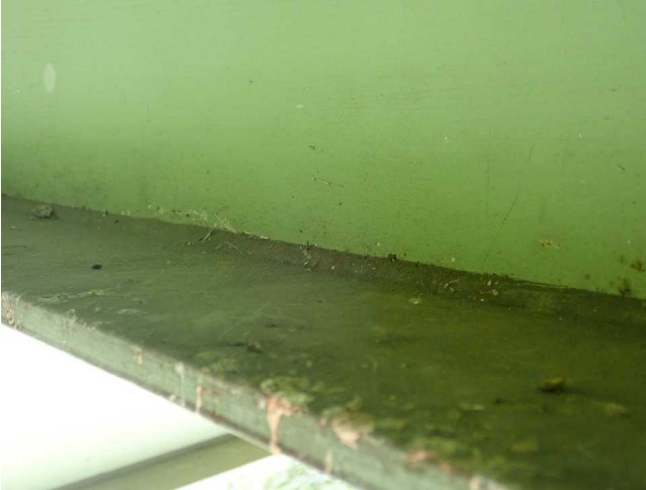
| 径間番号 | 写真No | 部材名 | 判定区分 | 位置 | 変状の種類 | 径間番号 | 写真No | 部材名 | 判定区分 | 位置 | 変状の種類 |
|---|---|---|---|---|---|---|---|---|---|---|---|
| 7 | 14 | 横桁・縦桁・対傾構・横構 | I | 7-横桁06 | 破断 | 7 | 15 | 床版(張出部含む) | I | 7-床版02 | 剥離・鉄筋露出 |

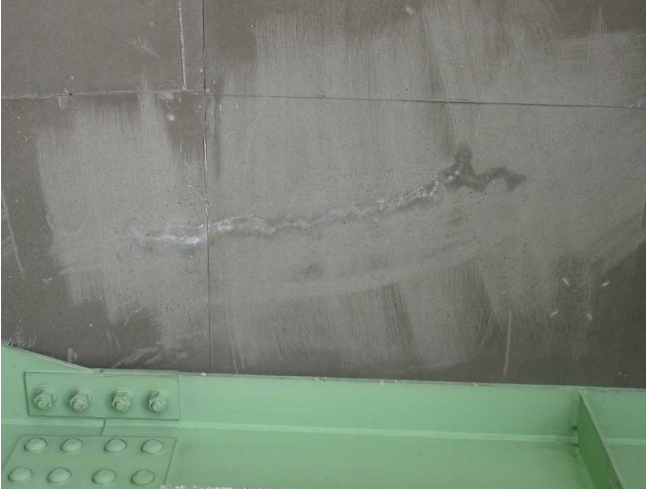
| 径間番号 | 写真No | 部材名 | 判定区分 | 位置 | 変状の種類 | 径間番号 | 写真No | 部材名 | 判定区分 | 位置 | 変状の種類 |
|---|---|---|---|---|---|---|---|---|---|---|---|
| 7 | 16 | 床版(張出部含む) | Ⅱ | 7-床版02 | 漏水・遊離石灰 | 7 | 17 | 床版(張出部含む) | I | 7-床版02 | 抜け落ち |

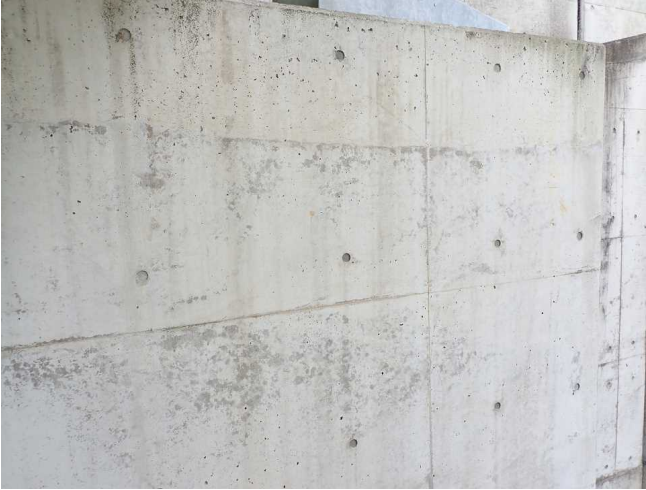
| 径間番号 | 写真No | 部材名 | 判定区分 | 位置 | 変状の種類 | 径間番号 | 写真No | 部材名 | 判定区分 | 位置 | 変状の種類 |
|---|---|---|---|---|---|---|---|---|---|---|---|
| 7 | 20 | 橋台・橋脚 | I | 7-橋台02 | 剥離・鉄筋露出 | 7 | 21 | 橋台・橋脚 | I | 7-橋脚01 | 漏水・遊離石灰 |

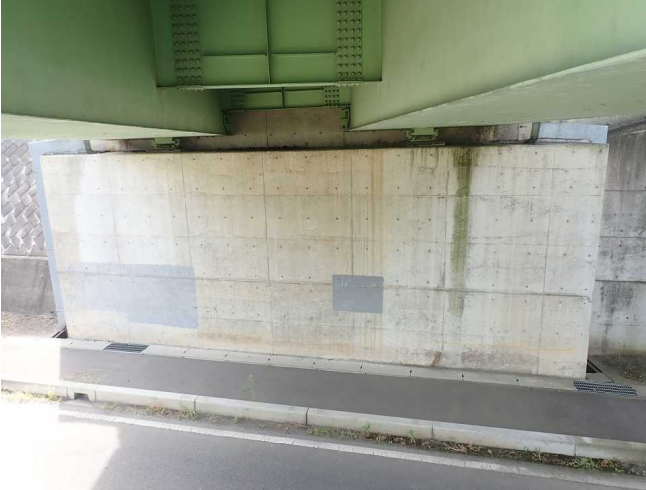
| 径間番号 | 写真No | 部材名 | 判定区分 | 位置 | 変状の種類 | 径間番号 | 写真No | 部材名 | 判定区分 | 位置 | 変状の種類 |
|---|---|---|---|---|---|---|---|---|---|---|---|
| 7 | 22 | 基礎 | I | 7-基礎02 | 沈下・移動・傾斜 | 7 | 23 | 基礎 | I | 7-基礎01 | 洗掘 |

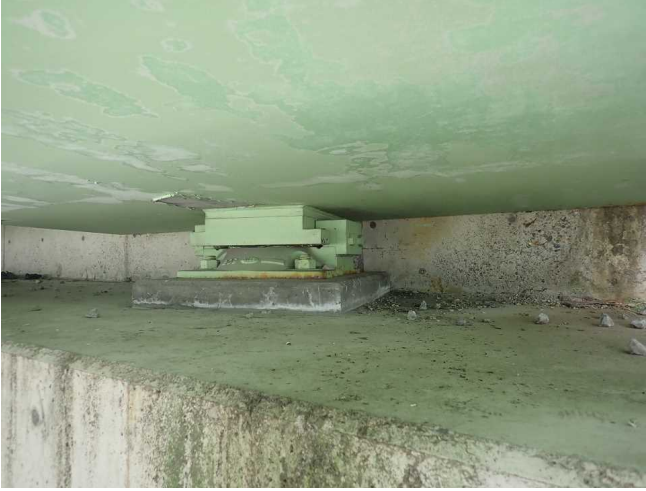
| 径間番号 | 写真No | 部材名 | 判定区分 | 位置 | 変状の種類 | 径間番号 | 写真No | 部材名 | 判定区分 | 位置 | 変状の種類 |
|---|---|---|---|---|---|---|---|---|---|---|---|
| 7 | 24 | 支承部 | I | 7-支承部0202 | 支承部の機能障害 | 7 | 25 | 支承部 | I | 7-支承部0201 | 沓座モルタルの変形・欠損 |

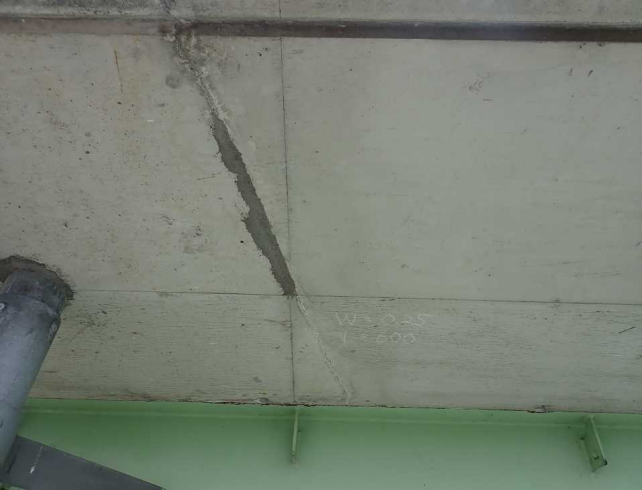
| 径間番号 | 写真No | 部材名 | 判定区分 | 位置 | 変状の種類 | 径間番号 | 写真No | 部材名 | 判定区分 | 位置 | 変状の種類 |
|---|---|---|---|---|---|---|---|---|---|---|---|
| 7 | 26 | 支承部 | Ⅱ | 7-支承部0202 | 漏水・滞水 | 7 | 27 | その他 | Ⅱ | 7-床版01 | 補修跡からひびわれ |

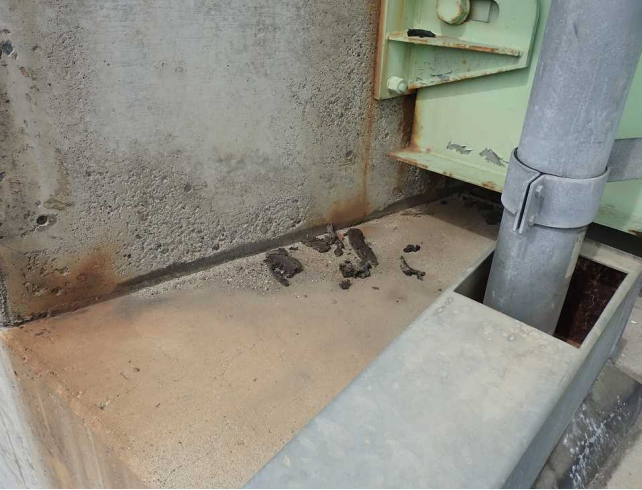
| 径間番号 | 写真No | 部材名 | 判定区分 | 位置 | 変状の種類 | 径間番号 | 写真No | 部材名 | 判定区分 | 位置 | 変状の種類 |
|---|---|---|---|---|---|---|---|---|---|---|---|
| 7 | 28 | その他 | Ⅱ | 7-伸縮装置01 | 止水材劣化・損傷 | 7 | 29 | その他 | Ⅱ | 7-伸縮装置01 | 止水材劣化・損傷 |

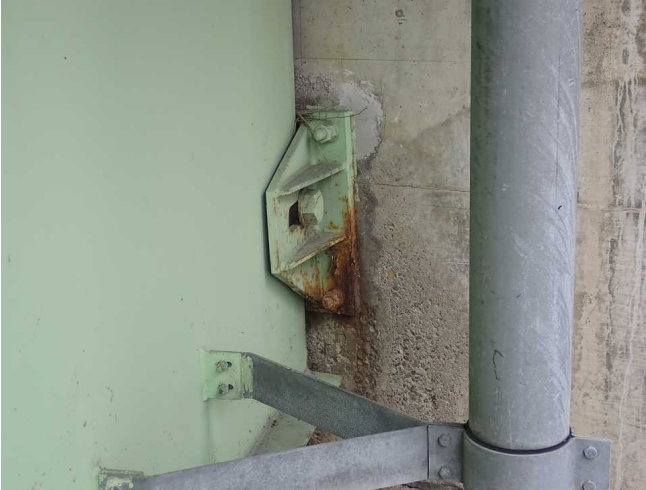
| 径間番号 | 写真No | 部材名 | 判定区分 | 位置 | 変状の種類 | 径間番号 | 写真No | 部材名 | 判定区分 | 位置 | 変状の種類 |
|---|---|---|---|---|---|---|---|---|---|---|---|
| 7 | 30 | その他 | I | 7-落橋防止装置0401 | 腐食 | 7 | 31 | その他 | Ⅱ | 7-舗装01～02(背面舗装) | ひびわれ・道路面の凹凸 |
