橋梁名・所在地・管理者名等

| 橋梁名 | 路線名 | 所在地 | 起点側 | 緯度<br>経度 | 36° 45′ 11″<br>138° 21′ 03″ | 橋梁ID |
|---|---|---|---|---|---|---|
| 4034 七瀬上りランプ橋<br>(フリガナ) ナナセノボリランプキョウ | 029 中野豊野線 | 長野県中野市大字七瀬 地先 | | | | 36.75306,138.35083 |
| 長野県 13 中野 | 2020.09.17 | (国)403号 中野市道 七瀬古牧線 | | 一般道 | | 無し |

| 架設年次 | 橋長 | 幅員 |
|---|---|---|
| 鋼箱桁橋、逆T式橋台2基、柱橋脚1柱小判(RC)2基 | | |

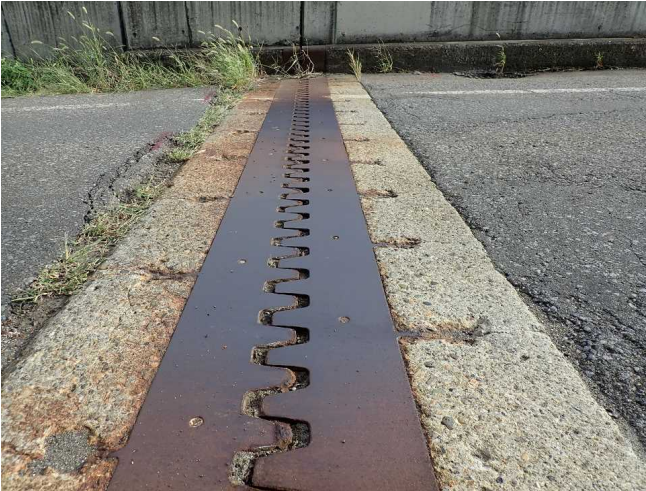
| 径間番号 | 写真No | 部材名 | 判定区分 | 位置 | 変状の種類 | 径間番号 | 写真No | 部材名 | 判定区分 | 位置 | 変状の種類 |
|---|---|---|---|---|---|---|---|---|---|---|---|
| 1 | 3 | 伸縮装置 | I | 1-舗装01 | 路面の凹凸 | 1 | 4 | 高欄・防護柵 | I | 1-高欄01 | 腐食、変形・欠損など |

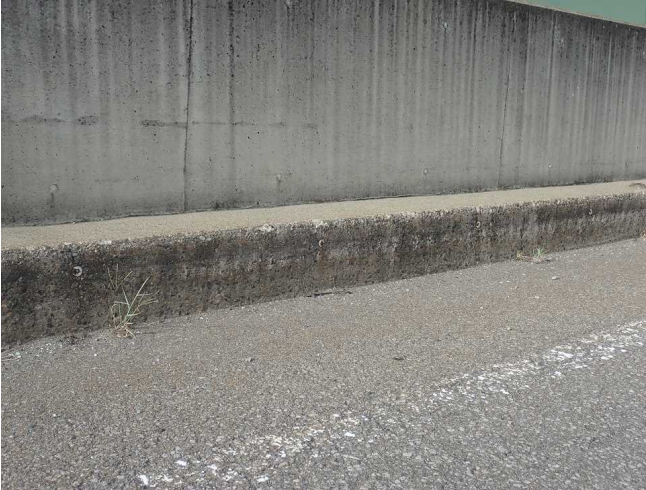
| 径間番号 | 写真No | 部材名 | 判定区分 | 位置 | 変状の種類 | 径間番号 | 写真No | 部材名 | 判定区分 | 位置 | 変状の種類 |
|---|---|---|---|---|---|---|---|---|---|---|---|
| 1 | 5 | 地覆・中央分離帯 | I | 1-地覆02 | 変形・欠損など | 1 | 6 | 排水装置 | I | 1-排水装置0102 | 土砂詰まり |

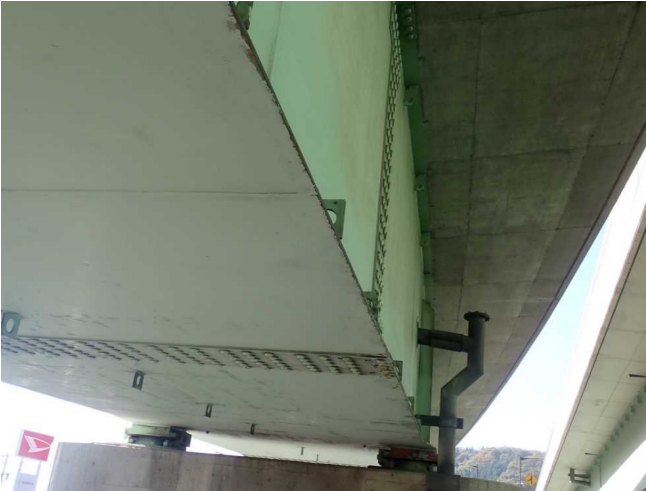
| 径間番号 | 写真No | 部材名 | 判定区分 | 位置 | 変状の種類 | 径間番号 | 写真No | 部材名 | 判定区分 | 位置 | 変状の種類 |
|---|---|---|---|---|---|---|---|---|---|---|---|
| 1 | 7 | 主桁 | I | 1-主桁01 | 腐食 | 1 | 8 | 主桁 | I | 1-主桁01 | 亀裂 |

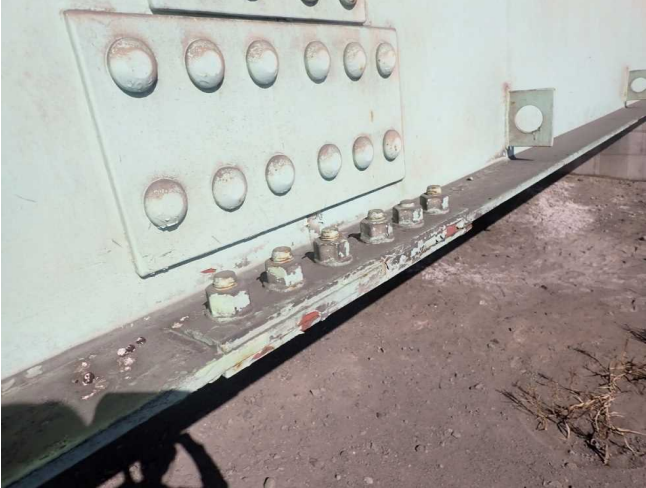
| 径間番号 | 写真No | 部材名 | 判定区分 | 位置 | 変状の種類 | 径間番号 | 写真No | 部材名 | 判定区分 | 位置 | 変状の種類 |
|---|---|---|---|---|---|---|---|---|---|---|---|
| 1 | 9 | 主桁 | I | 1-主桁01 | ゆるみ・脱落 | 1 | 10 | 主桁 | I | 1-主桁01 | 破断 |

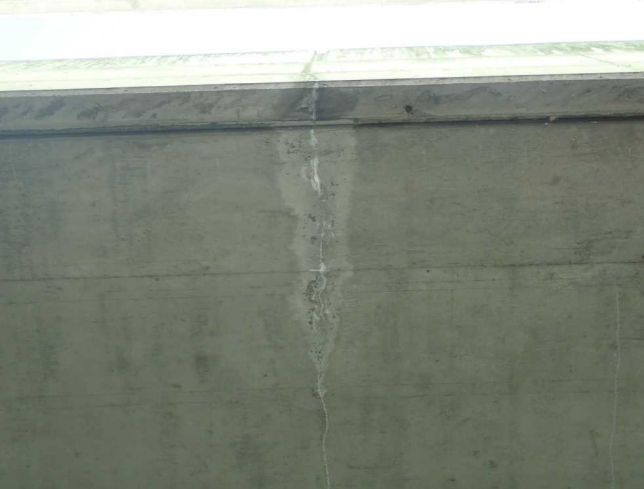
| 部材名 | 判定区分<br>(Ⅰ～Ⅳ) | 変状の種類<br>(Ⅱ以上の場合<br>に記載) | 備考(写真番号、<br>位置等が分かる<br>ように記載) | 応急措置後の<br>判定区分 | 応急措置内容 | 応急措置及び<br>判定実施年月日 |
|---|---|---|---|---|---|---|
| | 床版 | Ⅱ | 漏水・遊離石灰、床版ひびわれ | 1-床版02 写真12,14,2-床版01 写真9,11,<br>3-床版01,3-床版02 写真19,21 | | |

| 径間番号 | 写真No | 部材名 | 判定区分 | 位置 | 変状の種類 | 径間番号 | 写真No | 部材名 | 判定区分 | 位置 | 変状の種類 |
|---|---|---|---|---|---|---|---|---|---|---|---|
| 1 | 11 | 床版(張出部含む) | I | 1-床版02 | 剥離・鉄筋露出 | 1 | 12 | 床版(張出部含む) | Ⅱ | 1-床版02 | 漏水・遊離石灰 |

| 点検項目 | | | | 変状の種類 | 判定区分 評価基準 (該当する項目に○を付けて下さい) | | | | | | | | 部材<br>番号 | 写真<br>番号 | 補修工法 | 概算<br>数量 | 備考 | | |
|---|---|---|---|---|---|---|--|---|--|---|--|---|---|---|---|---|---|--|--|
| 28 | | | 漏水・遊離石灰 | 部材無し | 未点検 | ・損傷なし | | ・ひびわれから漏水が生じている(錆汁や遊離石灰<br>はほとんどなし)。<br>・ひびわれから遊離石灰が生じている。(錆汁はほ<br>とんどなし) | | ・ひびわれから著しい漏水や遊離石灰(例えば、つ<br>らら状)が生じている。または、漏水に著しい泥や錆<br>汁の混入が認められる。 | | | | 1-床版02 | 12 | | | | |

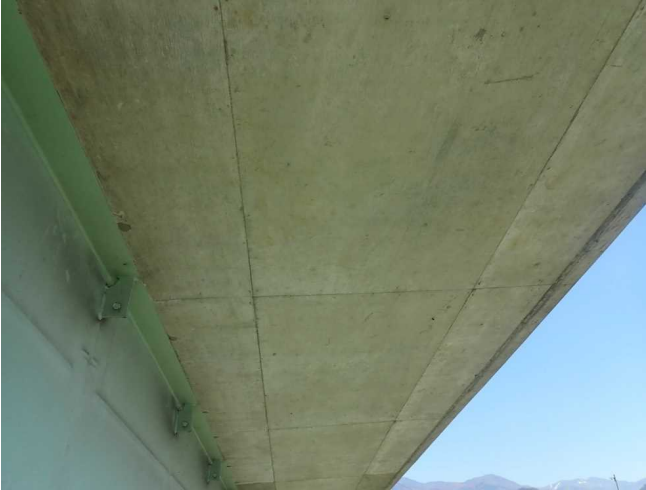
| 径間番号 | 写真No | 部材名 | 判定区分 | 位置 | 変状の種類 | 径間番号 | 写真No | 部材名 | 判定区分 | 位置 | 変状の種類 |
|---|---|---|---|---|---|---|---|---|---|---|---|
| 1 | 13 | 床版(張出部含む) | Ⅰ | 1-床版01 | 抜け落ち | 1 | 14 | 床版(張出部含む) | Ⅱ | 1-床版02 | 床版ひびわれ |

| 点検項目 | | | | 変状の種類 | 判定区分 評価基準 (該当する項目に○を付けて下さい) | | | | | | | | 部材<br>番号 | 写真<br>番号 | 補修工法 | 概算<br>数量 | 備考 | | |
|---|---|---|---|---|---|---|--|---|--|---|--|---|---|---|---|---|---|--|--|
| 29 | | | 抜け落ち | 部材無し | 未点検 | ・損傷なし | | | | | | ・コンクリート塊の抜け落ちがある。 | | 1-床版01 | 13 | | | | |

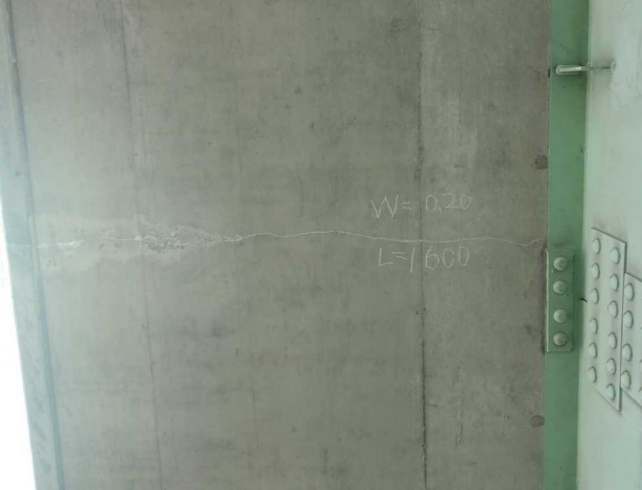
| 点検項目 | | | | 変状の種類 | 判定区分 評価基準 (該当する項目に○を付けて下さい) | | | | | | | | 部材<br>番号 | 写真<br>番号 | 補修工法 | 概算<br>数量 | 備考 | | |
|---|---|---|---|---|---|---|--|---|--|---|--|---|---|---|---|---|---|--|--|
| 30 | | | 床版ひびわれ | 部材無し | 未点検 | ・ひびわれなし、もしくは、ひびわれが確認できな<br>い。 | | [漏水・遊離石灰が無い場合]<br>・[方向]→方向、[間隔]間わない、[幅]0.2mm以下<br>・[方向]格子状、[間隔]0.5～0.2m、[幅]0.2mm以下<br>[漏水・遊離石灰が有る場合]<br>・[方向]→方向または格子状、[間隔]間わない、<br>[幅]0.2mm以下 | | [漏水・遊離石灰が無い場合]部分的な角落ち有<br>・[方向]→方向、[間隔]間わない、[幅]0.2mm以上<br>・[方向]格子状、[間隔]0.2m以下、[幅]0.2mm以上<br>[漏水・遊離石灰が有る場合]部分的な角落ち有<br>・[方向]→方向または格子状、[間隔]間わない、<br>[幅]0.2mm以上 | | ある範囲で一体性を失っており、床版の抜け落<br>ちが懸念される。<br>・顕著な漏水を伴う格子状のひびわれが密に発<br>生している。または、漏水を伴うひびわれがあ<br>り、明らかなうきや剥離が確認される。 | | 1-床版02 | 14 | | | | |

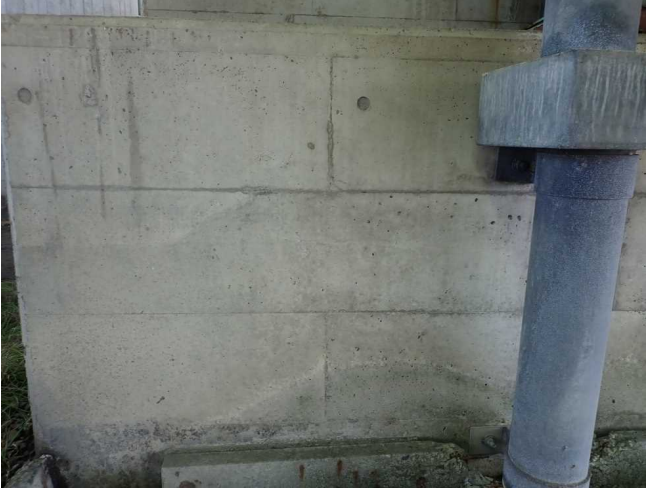
| 径間番号 | 写真No | 部材名 | 判定区分 | 位置 | 変状の種類 | 径間番号 | 写真No | 部材名 | 判定区分 | 位置 | 変状の種類 |
|---|---|---|---|---|---|---|---|---|---|---|---|
| 1 | 17 | 橋台・橋脚 | I | 1-橋台01 | 剥離・鉄筋露出 | 1 | 18 | 橋台・橋脚 | I | 1-橋脚02 | 漏水・遊離石灰 |

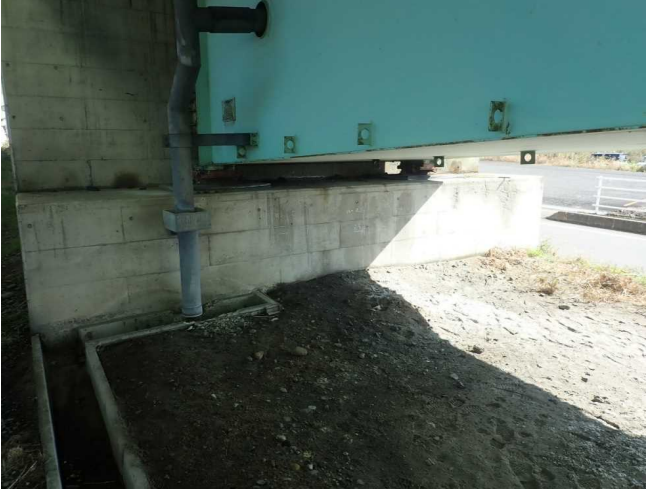
| 径間番号 | 写真No | 部材名 | 判定区分 | 位置 | 変状の種類 | 径間番号 | 写真No | 部材名 | 判定区分 | 位置 | 変状の種類 |
|---|---|---|---|---|---|---|---|---|---|---|---|
| 1 | 19 | 基礎 | I | 1-基礎01 | 沈下・移動・傾斜 | 1 | 20 | 基礎 | I | 1-基礎02 | 洗掘 |

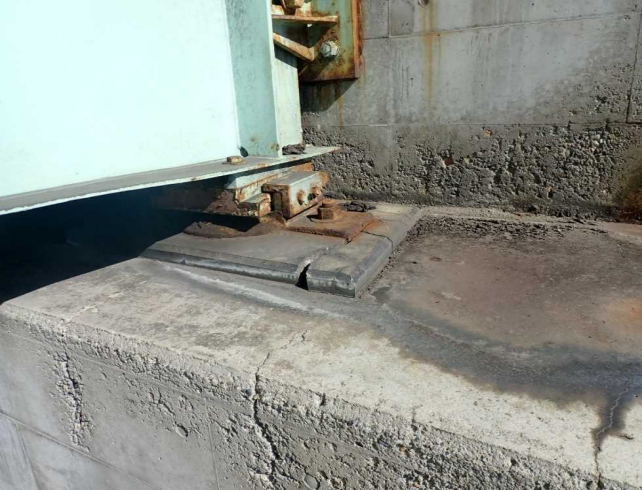
| 部材名 | 判定区分<br>(Ⅰ～Ⅳ) | 変状の種類<br>(Ⅱ以上の場合<br>に記載) | 備考(写真番号、<br>位置等が分かる<br>ように記載) | 応急措置後の<br>判定区分 | 応急措置内容 | 応急措置及び<br>判定実施年月日 |
|---|---|---|---|---|---|---|
| 支承部 | Ⅱ | 支承部の機能障害、<br>沓座モルタルの変形・欠損、<br>漏水・滞水 | 1-支承部0201,1-支承部0101 写真21,22,23,<br>3-支承部0202 写真28,30 | | | |

| 径間番号 | 写真No | 部材名 | 判定区分 | 位置 | 変状の種類 | 径間番号 | 写真No | 部材名 | 判定区分 | 位置 | 変状の種類 |
|---|---|---|---|---|---|---|---|---|---|---|---|
| 1 | 21 | 支承部 | Ⅱ | 1-支承部0201 | 支承部の機能障害 | 1 | 22 | 支承部 | Ⅱ | 1-支承部0101 | 省座モルタルの変形・欠損 |

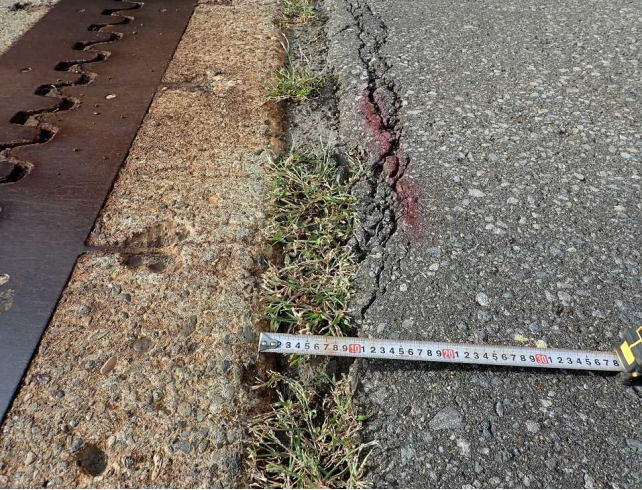
| 部材名 | 判定区分<br>(Ⅰ～Ⅳ) | 変状の種類<br>(Ⅱ以上の場合<br>に記載) | 備考(写真番号、<br>位置等が分かる<br>ように記載) | 応急措置後の<br>判定区分 | 応急措置内容 | 応急措置及び<br>判定実施年月日 |
|---|---|---|---|---|---|---|
| その他 | Ⅱ | 舗装の異常、道路面の凹凸、<br>目地材欠損、遊離石灰、<br>止水材劣化、伸縮装置からの漏水 | 1-舗装01,1-伸縮装置01 写真1,24,25,26,2-舗装01,<br>2-高欄02 写真1,20,3-伸縮装置01,3-高欄01,<br>3-地覆01,3-橋台02 写真31,32,33,34,35 | | | |

| 径間番号 | 写真No | 部材名 | 判定区分 | 位置 | 変状の種類 | 径間番号 | 写真No | 部材名 | 判定区分 | 位置 | 変状の種類 |
|---|---|---|---|---|---|---|---|---|---|---|---|
| 1 | 23 | 支承部 | Ⅱ | 1-支承部0101 | 漏水・滞水 | 1 | 24 | その他 | Ⅱ | 1-舗装01(背面舗装) | 道路面の凹凸 |

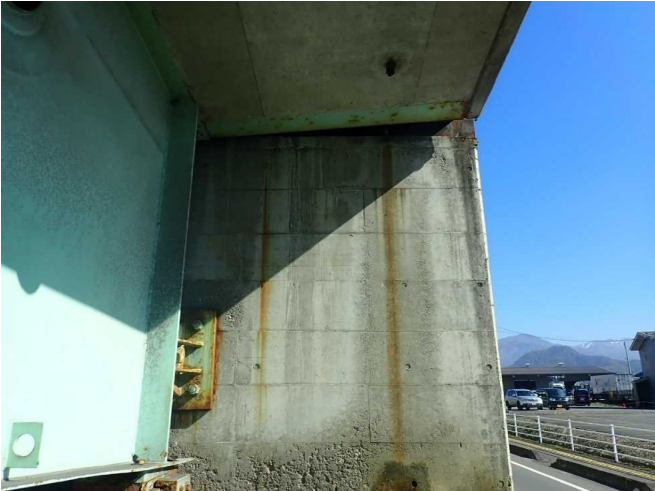
| 径間番号 | 写真No | 部材名 | 判定区分 | 位置 | 変状の種類 | 径間番号 | 写真No | 部材名 | 判定区分 | 位置 | 変状の種類 |
|---|---|---|---|---|---|---|---|---|---|---|---|
| 1 | 27 | その他 | Ⅰ | 1-橋台01 | 伸縮装置からの漏水 | 1 | 28 | その他 | Ⅰ | 1-橋台01 | 表面劣化 |

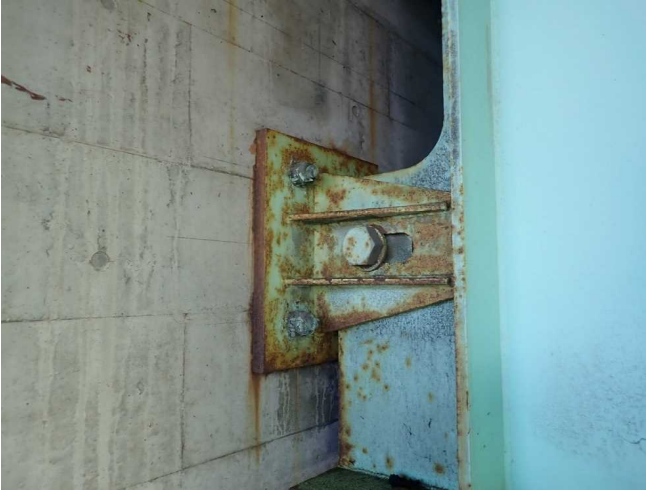
| 径間番号 | 写真No | 部材名 | 判定区分 | 位置 | 変状の種類 | 径間番号 | 写真No | 部材名 | 判定区分 | 位置 | 変状の種類 |
|---|---|---|---|---|---|---|---|---|---|---|---|
| 1 | 29 | その他 | I | 1-落橋防止装置0201 | 腐食 | 1 | 30 | その他 | I | 1-袖擁壁0201 | 欠損 |

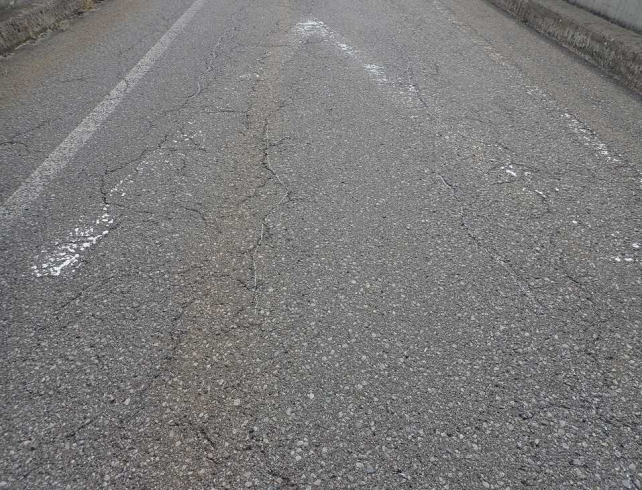
| 径間番号 | 写真No | 部材名 | 判定区分 | 位置 | 変状の種類 | 径間番号 | 写真No | 部材名 | 判定区分 | 位置 | 変状の種類 |
|---|---|---|---|---|---|---|---|---|---|---|---|
| 1 | 33 | その他 | I | 1-箱桁内部94 | 損傷なし(状況写真) | 2 | 1 | 舗装 | Ⅱ | 2-舗装01 | 舗装の異常 |

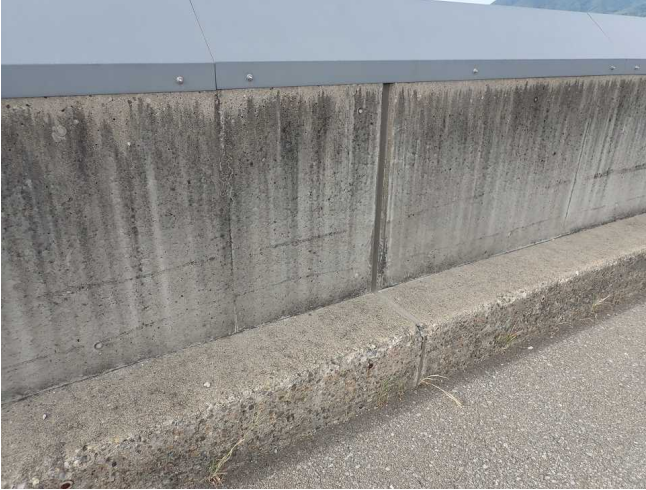
| 径間番号 | 写真No | 部材名 | 判定区分 | 位置 | 変状の種類 | 径間番号 | 写真No | 部材名 | 判定区分 | 位置 | 変状の種類 |
|---|---|---|---|---|---|---|---|---|---|---|---|
| 2 | 2 | 高欄・防護柵 | I | 2-高欄02 | 腐食、変形・欠損など | 2 | 3 | 地覆・中央分離帯 | I | 2-地覆01 | 変形・欠損など |

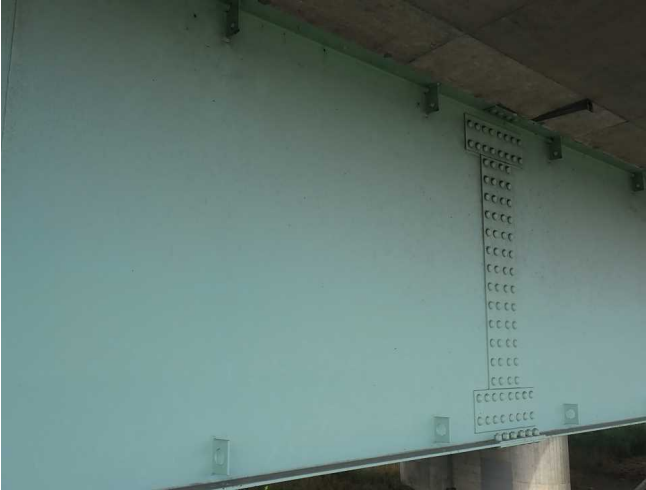
| 径間番号 | 写真No | 部材名 | 判定区分 | 位置 | 変状の種類 | 径間番号 | 写真No | 部材名 | 判定区分 | 位置 | 変状の種類 |
|---|---|---|---|---|---|---|---|---|---|---|---|
| 2 | 4 | 主桁 | I | 2-主桁01 | 腐食 | 2 | 5 | 主桁 | I | 2-主桁01 | 亀裂 |

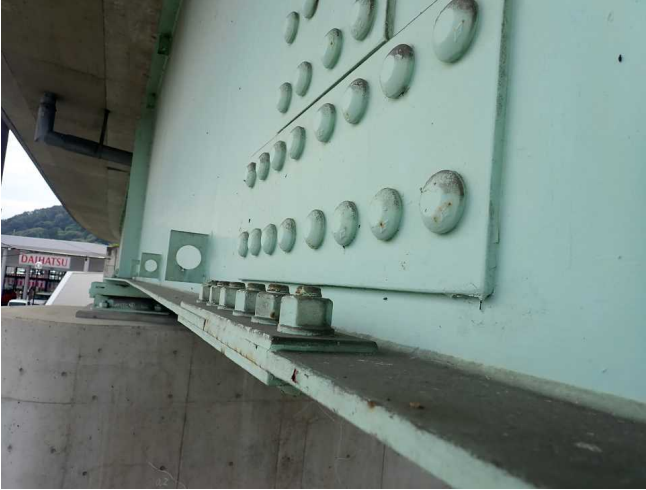
| 径間番号 | 写真No | 部材名 | 判定区分 | 位置 | 変状の種類 | 径間番号 | 写真No | 部材名 | 判定区分 | 位置 | 変状の種類 |
|---|---|---|---|---|---|---|---|---|---|---|---|
| 2 | 6 | 主桁 | I | 2-主桁01 | ゆるみ・脱落 | 2 | 7 | 主桁 | I | 2-主桁01 | 破断 |

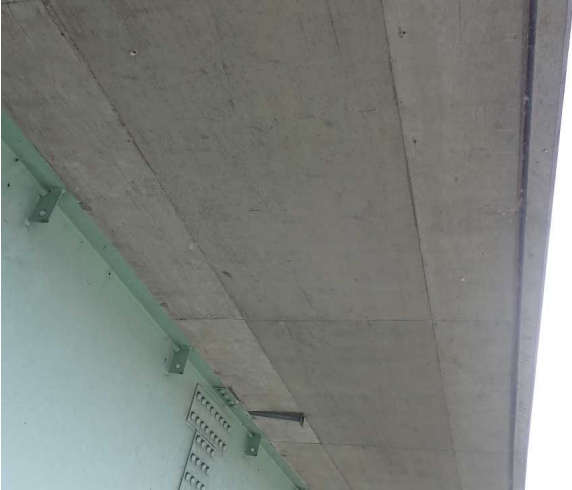
| 径間番号 | 写真No | 部材名 | 判定区分 | 位置 | 変状の種類 | 径間番号 | 写真No | 部材名 | 判定区分 | 位置 | 変状の種類 |
|---|---|---|---|---|---|---|---|---|---|---|---|
| 2 | 8 | 床版(張出部含む) | I | 2-床版01 | 剥離・鉄筋露出 | 2 | 9 | 床版(張出部含む) | Ⅱ | 2-床版01 | 漏水・遊離石灰 |

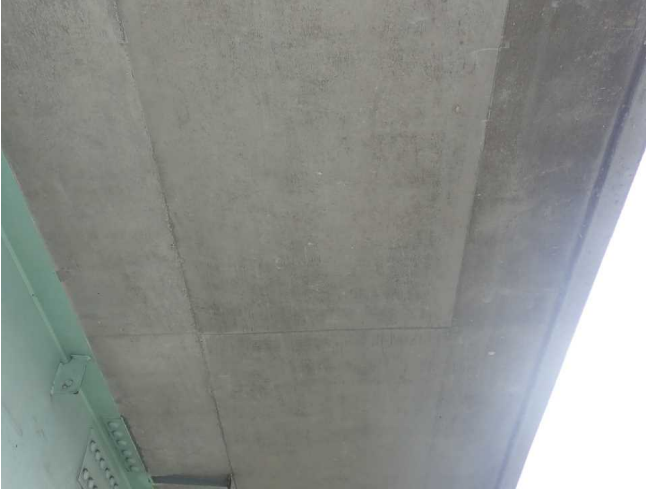
| 径間番号 | 写真No | 部材名 | 判定区分 | 位置 | 変状の種類 | 径間番号 | 写真No | 部材名 | 判定区分 | 位置 | 変状の種類 |
|---|---|---|---|---|---|---|---|---|---|---|---|
| 2 | 10 | 床版(張出部含む) | I | 2-床版01 | 抜け落ち | 2 | 11 | 床版(張出部含む) | Ⅱ | 2-床版01 | 床版ひびわれ |

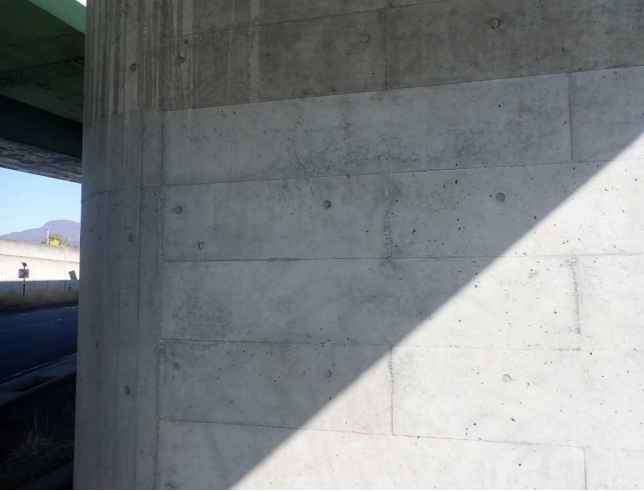
| 径間番号 | 写真No | 部材名 | 判定区分 | 位置 | 変状の種類 | 径間番号 | 写真No | 部材名 | 判定区分 | 位置 | 変状の種類 |
|---|---|---|---|---|---|---|---|---|---|---|---|
| 2 | 12 | 橋台・橋脚 | Ⅱ | 2-橋脚02 | ひびわれ | 2 | 13 | 橋台・橋脚 | I | 2-橋脚01 | 剥離・鉄筋露出 |

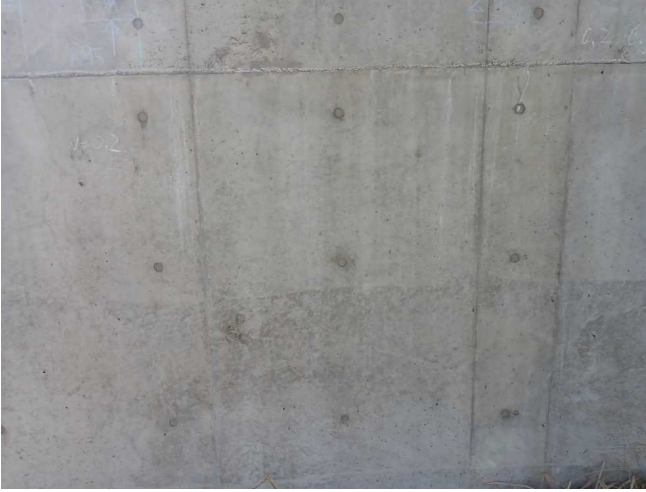
| 径間番号 | 写真No | 部材名 | 判定区分 | 位置 | 変状の種類 | 径間番号 | 写真No | 部材名 | 判定区分 | 位置 | 変状の種類 |
|---|---|---|---|---|---|---|---|---|---|---|---|
| 2 | 14 | 橋台・橋脚 | I | 2-橋脚02 | 漏水・遊離石灰 | 2 | 15 | 基礎 | I | 2-橋脚02 | 沈下・移動・傾斜 |

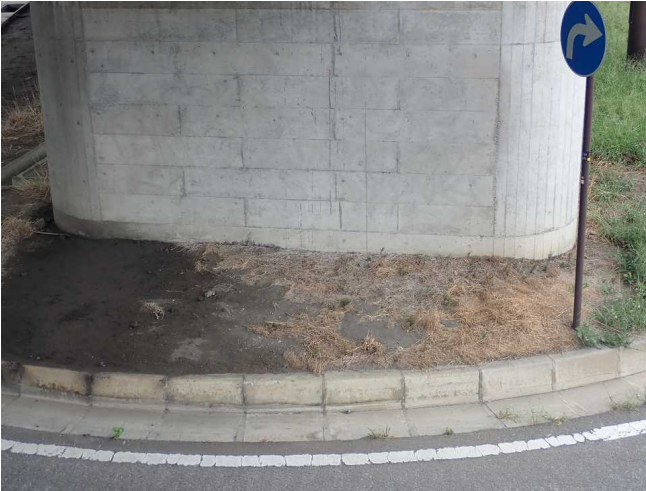
| 径間番号 | 写真No | 部材名 | 判定区分 | 位置 | 変状の種類 | 径間番号 | 写真No | 部材名 | 判定区分 | 位置 | 変状の種類 |
|---|---|---|---|---|---|---|---|---|---|---|---|
| 2 | 16 | 基礎 | I | 2-橋脚01 | 洗掘 | 2 | 17 | 支承部 | I | 2-支承部0201 | 支承部の機能障害 |

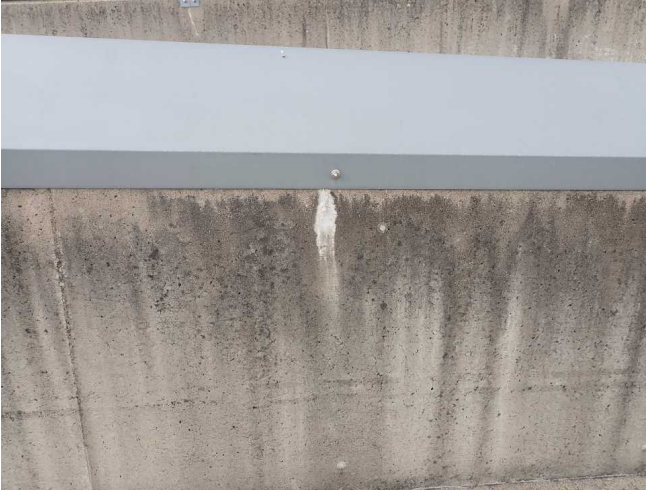
| 径間番号 | 写真No | 部材名 | 判定区分 | 位置 | 変状の種類 | 径間番号 | 写真No | 部材名 | 判定区分 | 位置 | 変状の種類 |
|---|---|---|---|---|---|---|---|---|---|---|---|
| 2 | 20 | その他 | Ⅱ | 2-高欄02 | 遊離石灰 | 2 | 21 | その他 | I | 2-箱桁内部94 | 損傷なし(状況写真) |

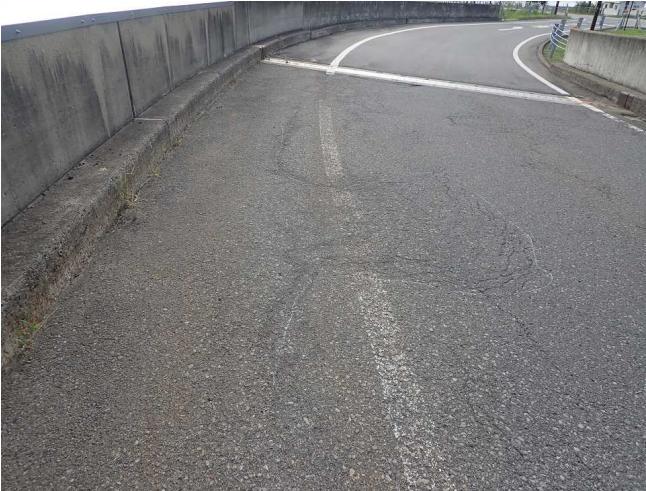
| 径間番号 | 写真No | 部材名 | 判定区分 | 位置 | 変状の種類 | 径間番号 | 写真No | 部材名 | 判定区分 | 位置 | 変状の種類 |
|---|---|---|---|---|---|---|---|---|---|---|---|
| 3 | 1 | 舗装 | I | 3-舗装01 | 舗装の異常 | 3 | 2 | 伸縮装置 | I | 3-伸縮装置01 | 遊間の異常 |

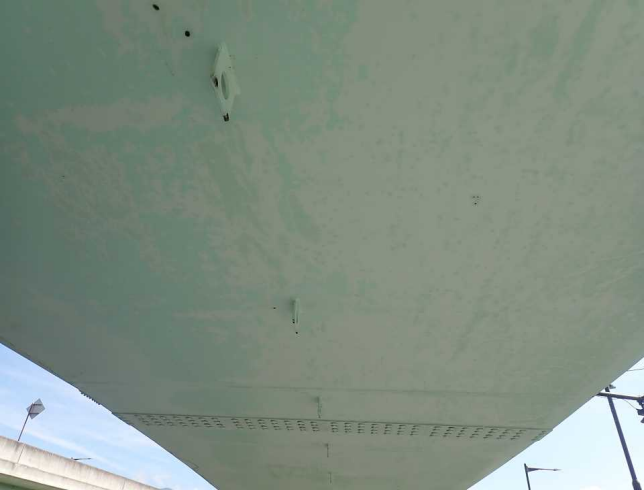
| 径間番号 | 写真No | 部材名 | 判定区分 | 位置 | 変状の種類 | 径間番号 | 写真No | 部材名 | 判定区分 | 位置 | 変状の種類 |
|---|---|---|---|---|---|---|---|---|---|---|---|
| 3 | 9 | 主桁 | Ⅱ | 3-主桁01 | 腐食 | 3 | 10 | 主桁 | I | 3-主桁01 | 亀裂 |

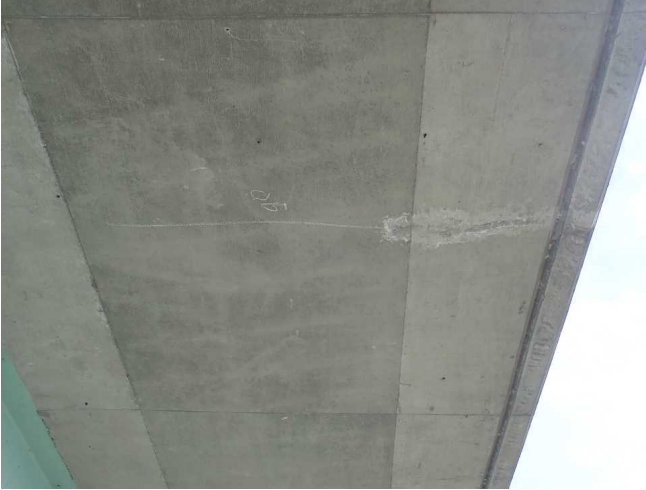
| 径間番号 | 写真No | 部材名 | 判定区分 | 位置 | 変状の種類 | 径間番号 | 写真No | 部材名 | 判定区分 | 位置 | 変状の種類 |
|---|---|---|---|---|---|---|---|---|---|---|---|
| 3 | 19 | 床版(張出部含む) | Ⅱ | 3-床版01 | 漏水・遊離石灰 | 3 | 20 | 床版(張出部含む) | I | 3-床版02 | 抜け落ち |

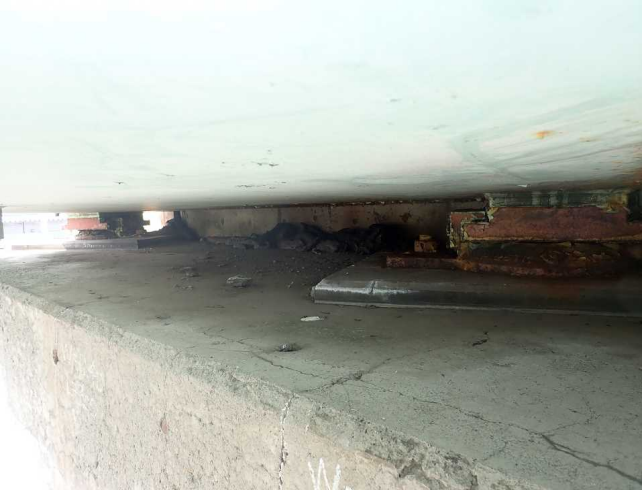
| 径間番号 | 写真No | 部材名 | 判定区分 | 位置 | 変状の種類 | 径間番号 | 写真No | 部材名 | 判定区分 | 位置 | 変状の種類 |
|---|---|---|---|---|---|---|---|---|---|---|---|
| 3 | 29 | 支承部 | I | 3-支承部0102 | 寄座モルタルの変形・欠損 | 3 | 30 | 支承部 | Ⅱ | 3-支承部0202 | 漏水・滞水 |

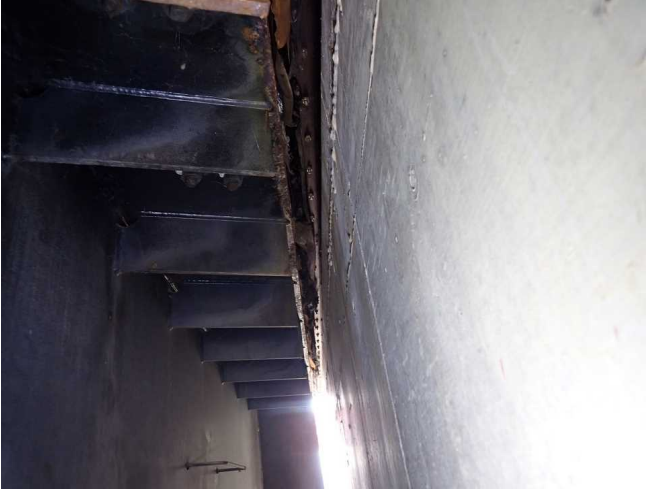
| 径間番号 | 写真No | 部材名 | 判定区分 | 位置 | 変状の種類 | 径間番号 | 写真No | 部材名 | 判定区分 | 位置 | 変状の種類 |
|---|---|---|---|---|---|---|---|---|---|---|---|
| 3 | 31 | その他 | Ⅱ | 3-伸縮装置01 | 止水材劣化 | 3 | 32 | その他 | Ⅱ | 3-伸縮装置01 | 止水材劣化 |

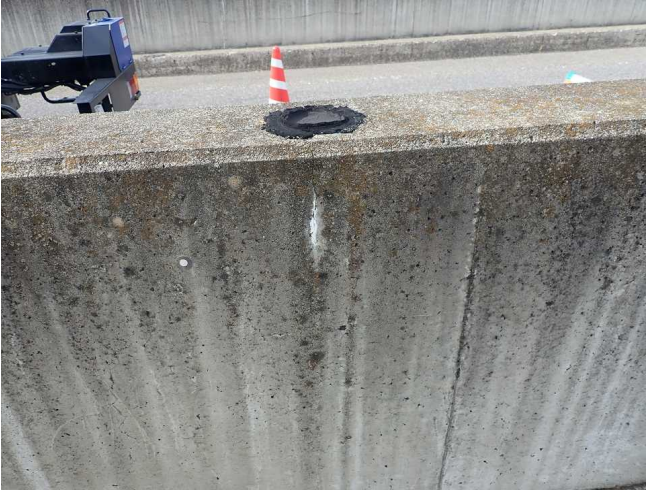
| 径間番号 | 写真No | 部材名 | 判定区分 | 位置 | 変状の種類 | 径間番号 | 写真No | 部材名 | 判定区分 | 位置 | 変状の種類 |
|---|---|---|---|---|---|---|---|---|---|---|---|
| 3 | 33 | その他 | Ⅱ | 3-高欄01 | 遊離石灰 | 3 | 34 | その他 | Ⅱ | 3-地覆01 | 遊離石灰 |

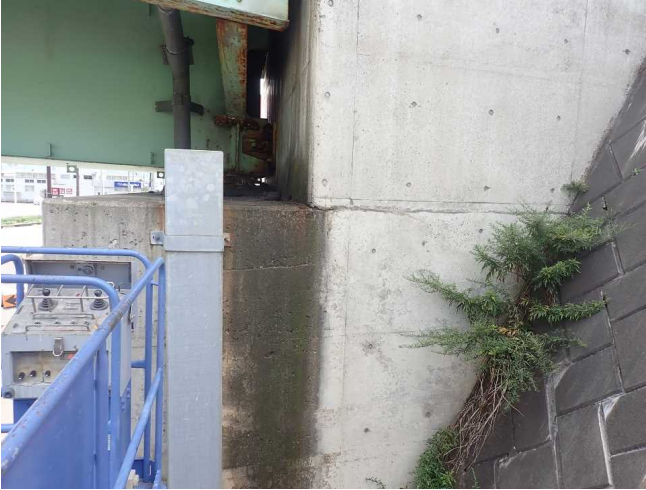
| 径間番号 | 写真No | 部材名 | 判定区分 | 位置 | 変状の種類 | 径間番号 | 写真No | 部材名 | 判定区分 | 位置 | 変状の種類 |
|---|---|---|---|---|---|---|---|---|---|---|---|
| 3 | 35 | その他 | Ⅱ | 3-橋台02 | 伸縮装置からの漏水 | 3 | 36 | その他 | Ⅰ | 3-袖擁壁0101 | 欠損 |

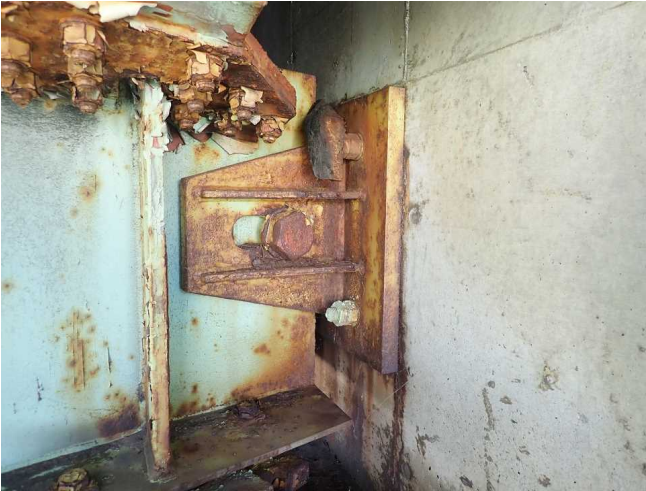
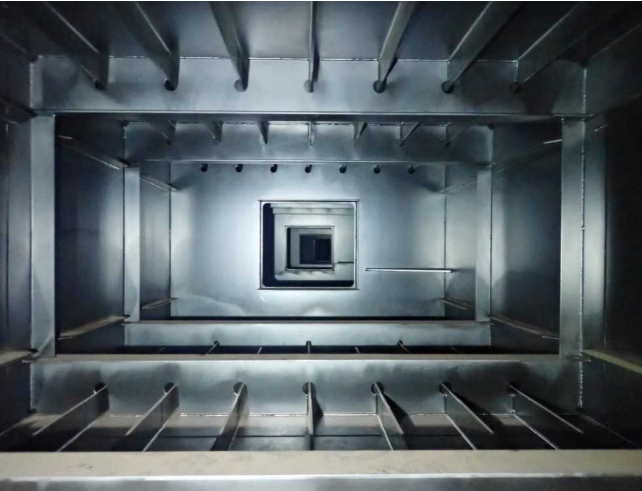
| 径間番号 | 写真No | 部材名 | 判定区分 | 位置 | 変状の種類 | 径間番号 | 写真No | 部材名 | 判定区分 | 位置 | 変状の種類 |
|---|---|---|---|---|---|---|---|---|---|---|---|
| 3 | 37 | その他 | I | 3-落橋防止装置0202 | 腐食 | 3 | 38 | その他 | I | 3-箱桁内部91～94 | 損傷なし(状況写真) |

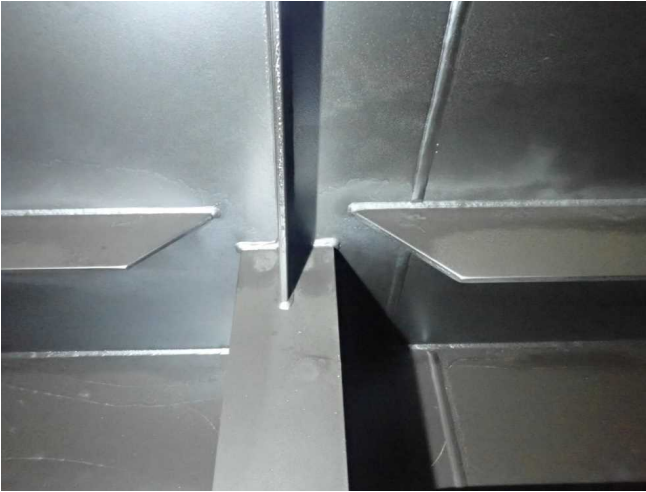
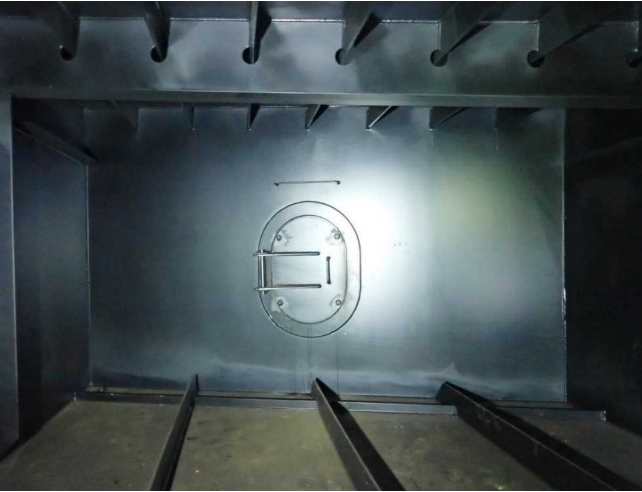
| 径間番号 | 写真No | 部材名 | 判定区分 | 位置 | 変状の種類 | 径間番号 | 写真No | 部材名 | 判定区分 | 位置 | 変状の種類 |
|---|---|---|---|---|---|---|---|---|---|---|---|
| 3 | 39 | その他 | I | 3-箱桁内部93 | 損傷なし(状況写真) | 3 | 40 | その他 | I | 3-箱桁内部 出入口 | 損傷なし(状況写真) |
