橋梁名・所在地・管理者名等

| 橋梁名 | 路線名 | 所在地 | 起点側 | 緯度<br>経度 | 36° 48' 59"<br>138° 20' 38" | 橋梁ID |
|---|---|---|---|---|---|---|
| 4846 宮沢川橋<br>(フリガナ) ミヤザワガワハシ | 117 117号 | 長野県飯山市蓮4980 | | | | 36.81639,138.34389 |
| 長野県 15 飯山 | 2020.05.20 | 河川、市道 | 有 | 一般道 | 一次 | なし |

鋼箱桁橋、逆T式橋台2基、T型橋脚(RC)1基

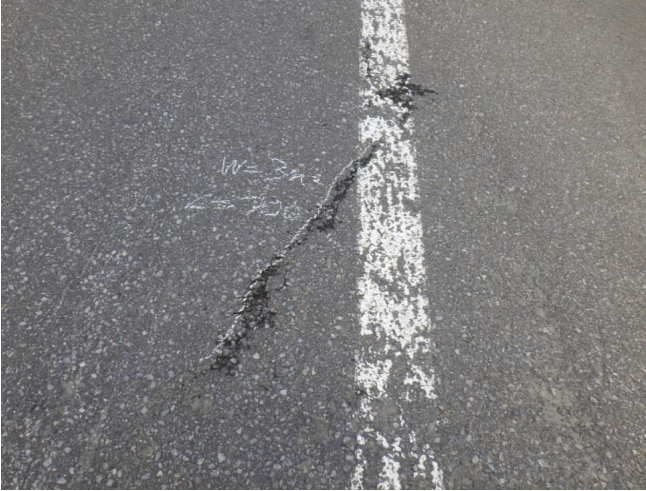
| 径間番号 | 写真No | 部材名 | 判定区分 | 位置 | 変状の種類 | 径間番号 | 写真No | 部材名 | 判定区分 | 位置 | 変状の種類 |
|---|---|---|---|---|---|---|---|---|---|---|---|
| 1 | 1 | 舗装 | I | 1-舗装03 | 舗装の異常 | 1 | 2 | 伸縮装置 | I | 1-伸縮装置01 | 遊間の異常 |

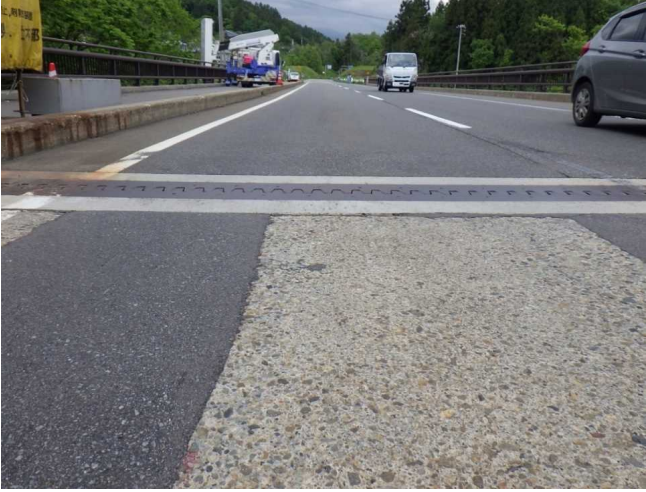
| 径間番号 | 写真No | 部材名 | 判定区分 | 位置 | 変状の種類 | 径間番号 | 写真No | 部材名 | 判定区分 | 位置 | 変状の種類 |
|---|---|---|---|---|---|---|---|---|---|---|---|
| 1 | 3 | 伸縮装置 | I | 1-伸縮装置01 | 路面の凹凸 | 1 | 4 | 高欄・防護柵 | I | 1-高欄01 | 腐食、変形・欠損など |

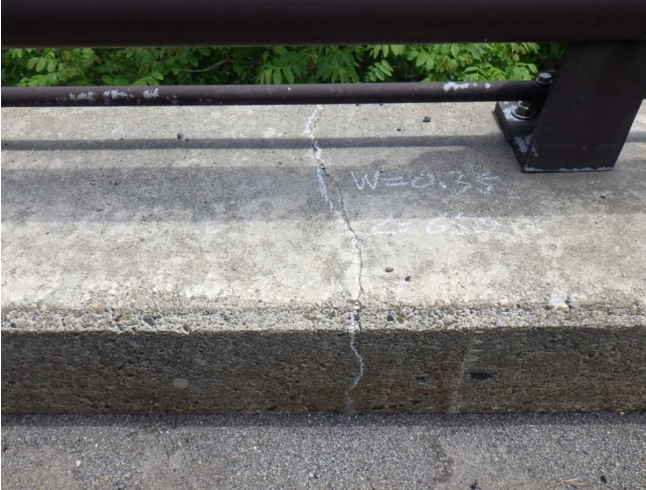
| 径間番号 | 写真No | 部材名 | 判定区分 | 位置 | 変状の種類 | 径間番号 | 写真No | 部材名 | 判定区分 | 位置 | 変状の種類 |
|---|---|---|---|---|---|---|---|---|---|---|---|
| 1 | 5 | 地覆・中央分離帯 | I | 1-地覆03 | 変形・欠損など | 1 | 6 | 地覆・中央分離帯 | I | 1-縁石02 | 変形・欠損など |

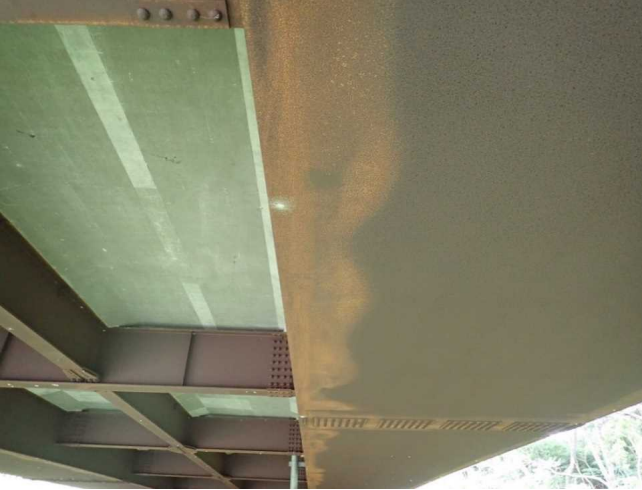
| 径間番号 | 写真No | 部材名 | 判定区分 | 位置 | 変状の種類 | 径間番号 | 写真No | 部材名 | 判定区分 | 位置 | 変状の種類 |
|---|---|---|---|---|---|---|---|---|---|---|---|
| 1 | 7 | 排水装置 | Ⅱ | 1-排水装置0102 | 土砂詰まり | 1 | 8 | 主桁 | I | 1-主桁01 | 腐食 |

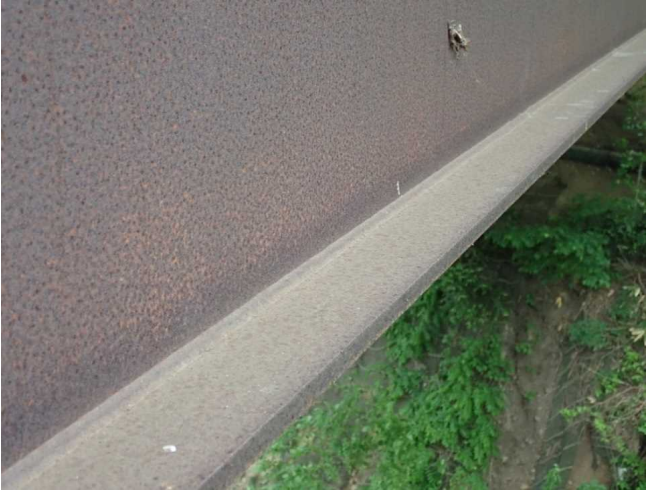
| 径間番号 | 写真No | 部材名 | 判定区分 | 位置 | 変状の種類 | 径間番号 | 写真No | 部材名 | 判定区分 | 位置 | 変状の種類 |
|---|---|---|---|---|---|---|---|---|---|---|---|
| 1 | 9 | 主桁 | I | 1-主桁01 | 亀裂 | 1 | 10 | 主桁 | I | 1-主桁01 | ゆるみ・脱落 |

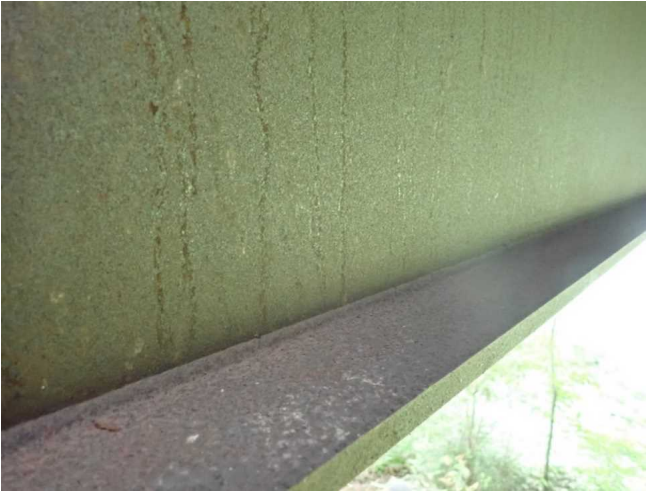
| 径間番号 | 写真No | 部材名 | 判定区分 | 位置 | 変状の種類 | 径間番号 | 写真No | 部材名 | 判定区分 | 位置 | 変状の種類 |
|---|---|---|---|---|---|---|---|---|---|---|---|
| 1 | 11 | 主桁 | I | 1-主桁01 | 破断 | 1 | 12 | 横桁・縦桁・対傾構・横構 | I | 1-横桁07 | 腐食 |

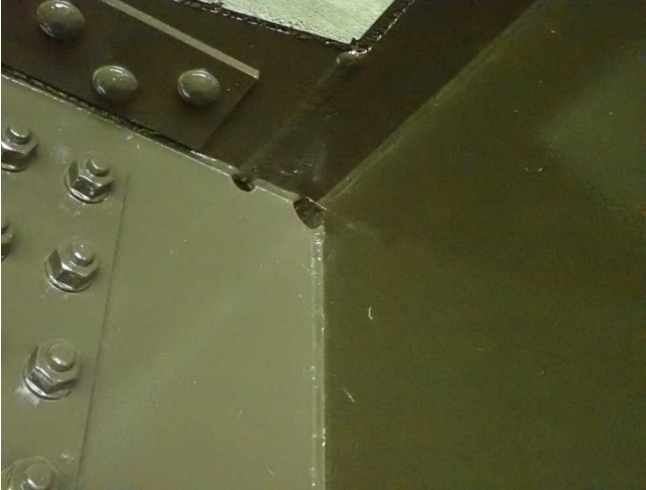
| 径間番号 | 写真No | 部材名 | 判定区分 | 位置 | 変状の種類 | 径間番号 | 写真No | 部材名 | 判定区分 | 位置 | 変状の種類 |
|---|---|---|---|---|---|---|---|---|---|---|---|
| 1 | 13 | 横桁・縦桁・対傾構・横構 | I | 1-横桁01 | 亀裂 | 1 | 14 | 横桁・縦桁・対傾構・横構 | I | 1-横桁06 | ゆるみ・脱落 |

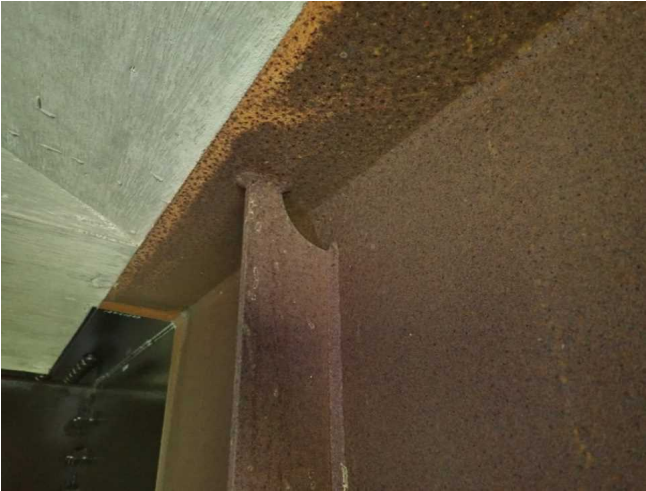
| 径間番号 | 写真No | 部材名 | 判定区分 | 位置 | 変状の種類 | 径間番号 | 写真No | 部材名 | 判定区分 | 位置 | 変状の種類 |
|---|---|---|---|---|---|---|---|---|---|---|---|
| 1 | 15 | 横桁・縦桁・対傾構・横構 | I | 1-縦桁02 | 破断 | 1 | 16 | 床版(張出部含む) | I | 1-床版03 | 剥離・鉄筋露出 |

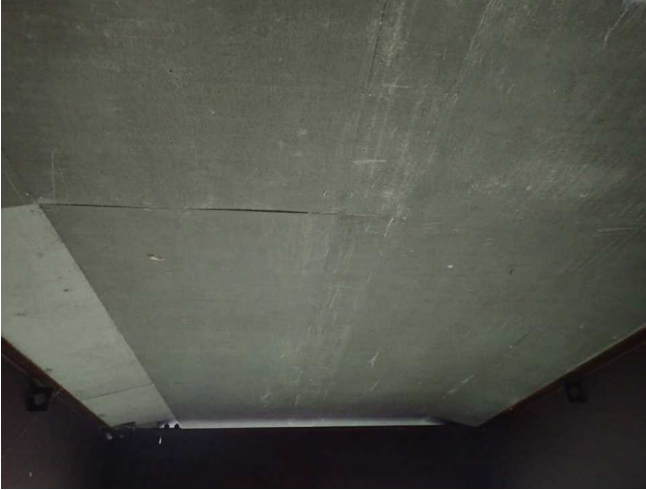
| 径間番号 | 写真No | 部材名 | 判定区分 | 位置 | 変状の種類 | 径間番号 | 写真No | 部材名 | 判定区分 | 位置 | 変状の種類 |
|---|---|---|---|---|---|---|---|---|---|---|---|
| 1 | 19 | 床版(張出部含む) | I | 1-床版02 | 抜け落ち | 1 | 20 | 床版(張出部含む) | I | 1-床版02 | 床版ひびわれ |

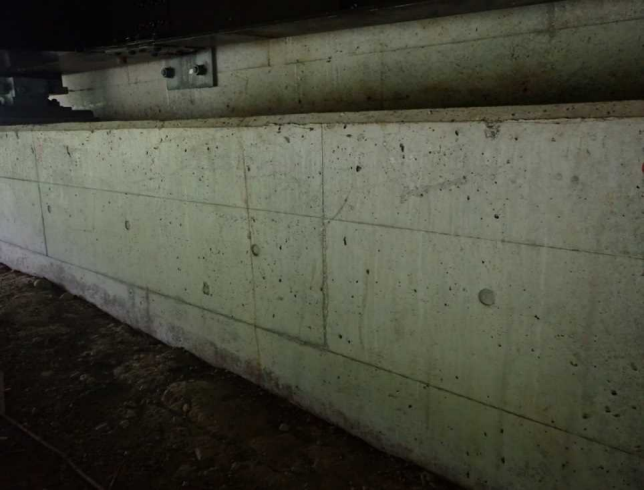
| 径間番号 | 写真No | 部材名 | 判定区分 | 位置 | 変状の種類 | 径間番号 | 写真No | 部材名 | 判定区分 | 位置 | 変状の種類 |
|---|---|---|---|---|---|---|---|---|---|---|---|
| 1 | 21 | 橋台・橋脚 | Ⅱ | 1-橋台01 | ひびわれ | 1 | 22 | 橋台・橋脚 | I | 1-橋台01 | 剥離・鉄筋露出 |

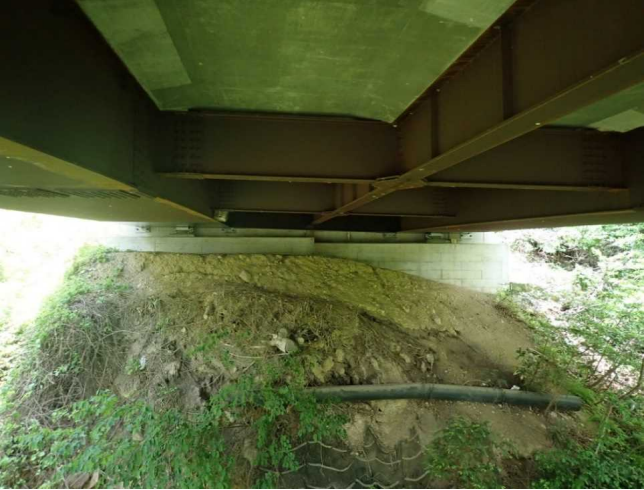
| 径間番号 | 写真No | 部材名 | 判定区分 | 位置 | 変状の種類 | 径間番号 | 写真No | 部材名 | 判定区分 | 位置 | 変状の種類 |
|---|---|---|---|---|---|---|---|---|---|---|---|
| 1 | 23 | 橋台・橋脚 | Ⅱ | 1-橋台01 | 漏水・遊離石灰 | 1 | 24 | 基礎 | I | 1-基礎01 | 沈下・移動・傾斜 |

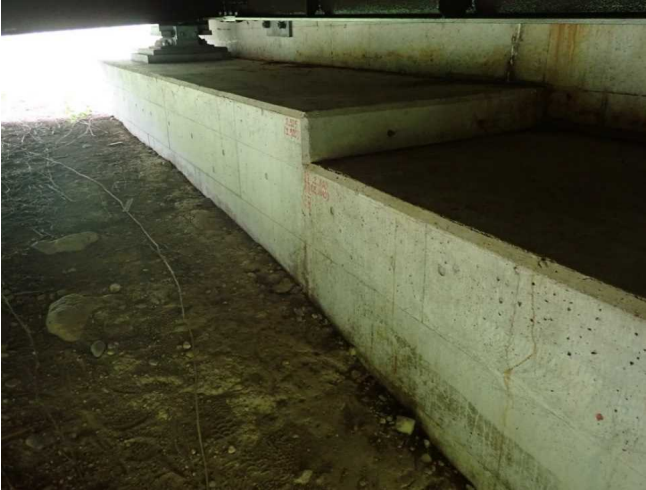
| 径間番号 | 写真No | 部材名 | 判定区分 | 位置 | 変状の種類 | 径間番号 | 写真No | 部材名 | 判定区分 | 位置 | 変状の種類 |
|---|---|---|---|---|---|---|---|---|---|---|---|
| 1 | 25 | 基礎 | I | 1-基礎01 | 洗掘 | 1 | 26 | 支承部 | I | 1-支承部0101 | 支承部の機能障害 |

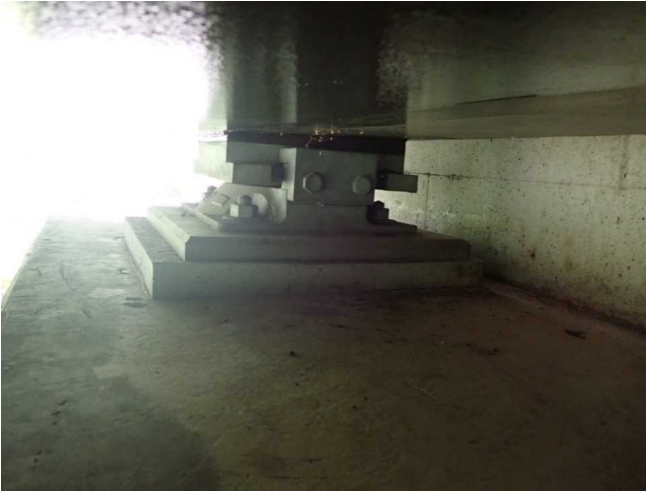
| 径間番号 | 写真No | 部材名 | 判定区分 | 位置 | 変状の種類 | 径間番号 | 写真No | 部材名 | 判定区分 | 位置 | 変状の種類 |
|---|---|---|---|---|---|---|---|---|---|---|---|
| 1 | 27 | 支承部 | I | 1-支承部0201 | 番座モルタルの変形・欠損 | 1 | 28 | 支承部 | I | 1-支承部0101 | 漏水・滞水 |

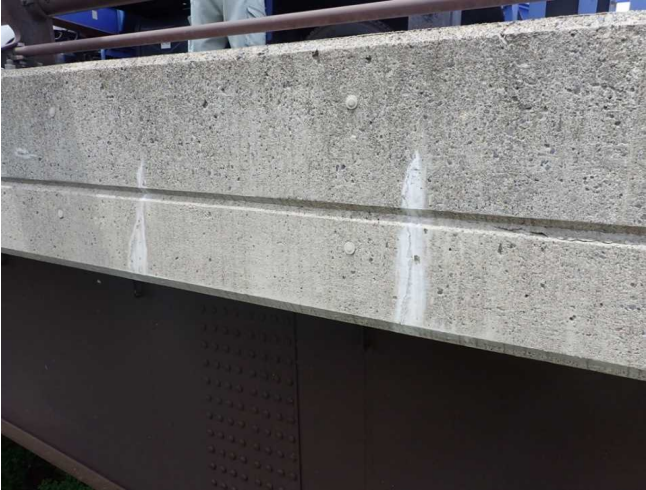
| 径間番号 | 写真No | 部材名 | 判定区分 | 位置 | 変状の種類 | 径間番号 | 写真No | 部材名 | 判定区分 | 位置 | 変状の種類 |
|---|---|---|---|---|---|---|---|---|---|---|---|
| 1 | 29 | その他 | I | 1-地覆02 | ひびわれ・遊離石灰 | 1 | 30 | その他 | I | 1-地覆01 | ひびわれ・遊離石灰 |

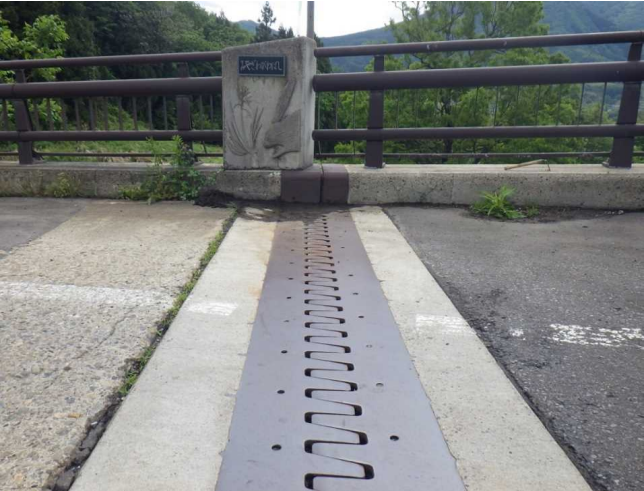
| 径間番号 | 写真No | 部材名 | 判定区分 | 位置 | 変状の種類 | 径間番号 | 写真No | 部材名 | 判定区分 | 位置 | 変状の種類 |
|---|---|---|---|---|---|---|---|---|---|---|---|
| 2 | 1 | 舗装 | Ⅱ | 2-舗装03 | 舗装の異常 | 2 | 2 | 伸縮装置 | I | 2-伸縮装置01 | 遊間の異常 |

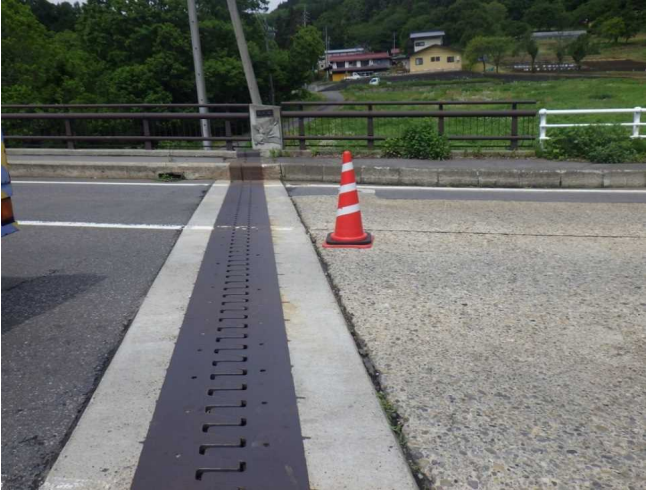
| 径間番号 | 写真No | 部材名 | 判定区分 | 位置 | 変状の種類 | 径間番号 | 写真No | 部材名 | 判定区分 | 位置 | 変状の種類 |
|---|---|---|---|---|---|---|---|---|---|---|---|
| 2 | 3 | 伸縮装置 | I | 2-伸縮装置01 | 路面の凹凸 | 2 | 4 | 高欄・防護柵 | I | 2-高欄01 | 腐食、変形・欠損など |

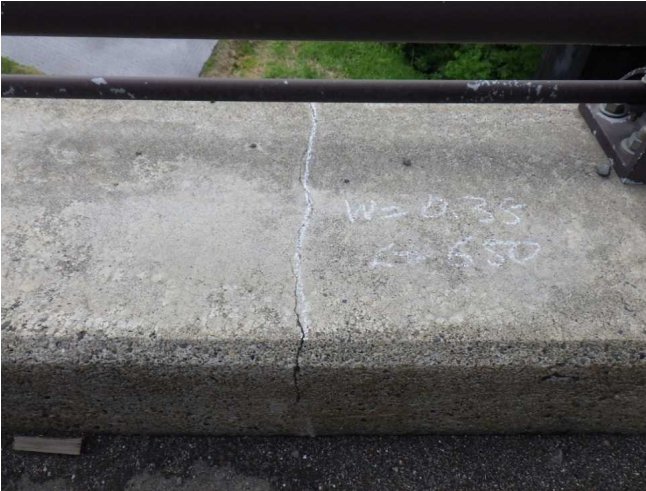
| 径間番号 | 写真No | 部材名 | 判定区分 | 位置 | 変状の種類 | 径間番号 | 写真No | 部材名 | 判定区分 | 位置 | 変状の種類 |
|---|---|---|---|---|---|---|---|---|---|---|---|
| 2 | 5 | 地覆・中央分離帯 | I | 2-地覆03 | 変形・欠損など | 2 | 6 | 地覆・中央分離帯 | I | 2-地覆01 | 変形・欠損など |

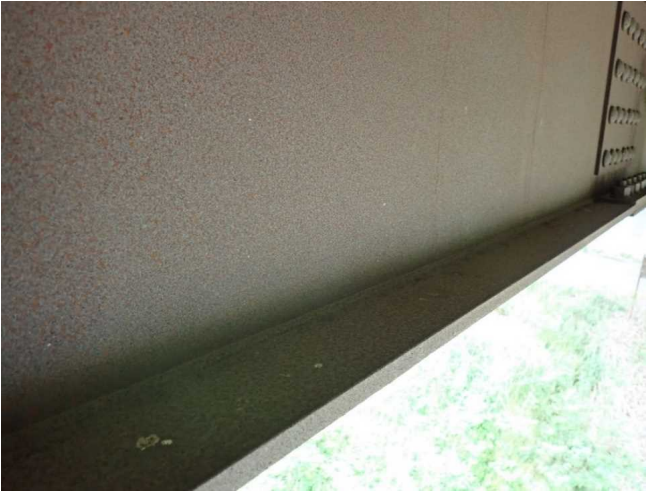
| 径間番号 | 写真No | 部材名 | 判定区分 | 位置 | 変状の種類 | 径間番号 | 写真No | 部材名 | 判定区分 | 位置 | 変状の種類 |
|---|---|---|---|---|---|---|---|---|---|---|---|
| 2 | 9 | 主桁 | I | 2-主桁01 | 亀裂 | 2 | 10 | 主桁 | I | 2-主桁02 | ゆるみ・脱落 |

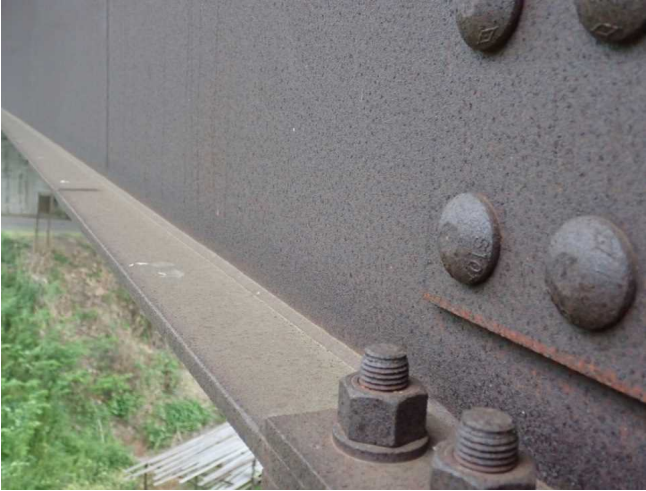
| 径間番号 | 写真No | 部材名 | 判定区分 | 位置 | 変状の種類 | 径間番号 | 写真No | 部材名 | 判定区分 | 位置 | 変状の種類 |
|---|---|---|---|---|---|---|---|---|---|---|---|
| 2 | 11 | 主桁 | I | 2-主桁01 | 破断 | 2 | 12 | 横桁・縦桁・対傾構・横構 | I | 2-横桁04 | 腐食 |

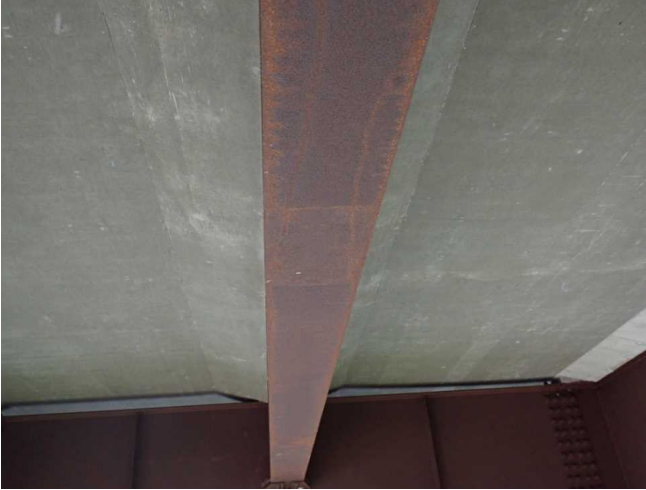
| 径間番号 | 写真No | 部材名 | 判定区分 | 位置 | 変状の種類 | 径間番号 | 写真No | 部材名 | 判定区分 | 位置 | 変状の種類 |
|---|---|---|---|---|---|---|---|---|---|---|---|
| 2 | 13 | 横桁・縦桁・対傾構・横構 | I | 2-縦桁02 | 腐食 | 2 | 14 | 横桁・縦桁・対傾構・横構 | I | 2-縦桁02 | 亀裂 |

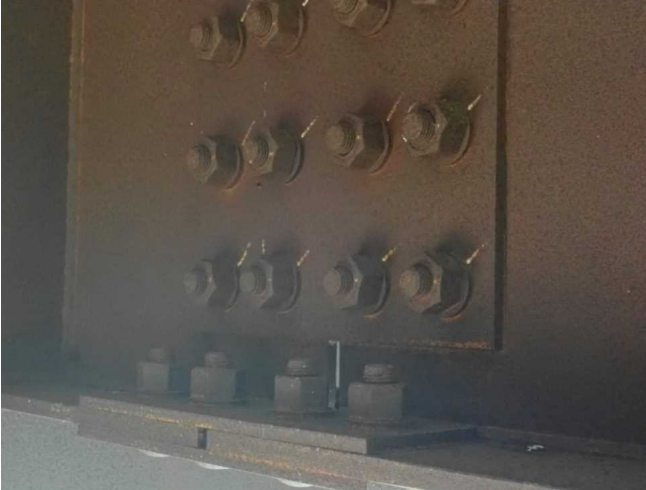
| 径間番号 | 写真No | 部材名 | 判定区分 | 位置 | 変状の種類 | 径間番号 | 写真No | 部材名 | 判定区分 | 位置 | 変状の種類 |
|---|---|---|---|---|---|---|---|---|---|---|---|
| 2 | 15 | 横桁・縦桁・対傾構・横構 | I | 2-横桁02 | ゆるみ・脱落 | 2 | 16 | 横桁・縦桁・対傾構・横構 | I | 2-横桁01 | 破断 |

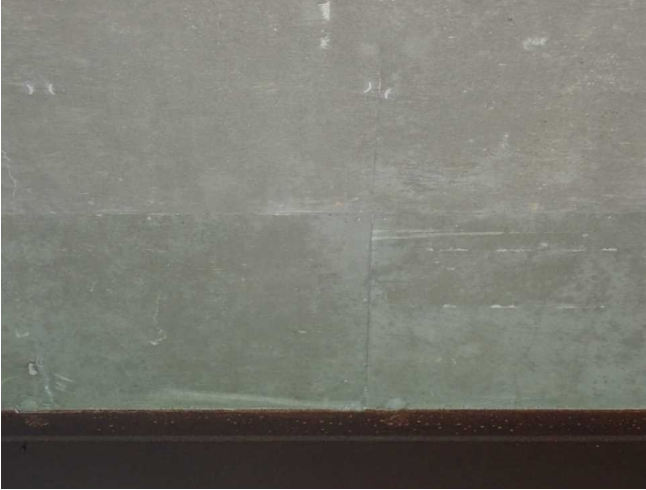
| 径間番号 | 写真No | 部材名 | 判定区分 | 位置 | 変状の種類 | 径間番号 | 写真No | 部材名 | 判定区分 | 位置 | 変状の種類 |
|---|---|---|---|---|---|---|---|---|---|---|---|
| 2 | 17 | 床版(張出部含む) | I | 2-床版02 | 剥離・鉄筋露出 | 2 | 18 | 床版(張出部含む) | Ⅱ | 2-床版03 | 漏水・遊離石灰 |

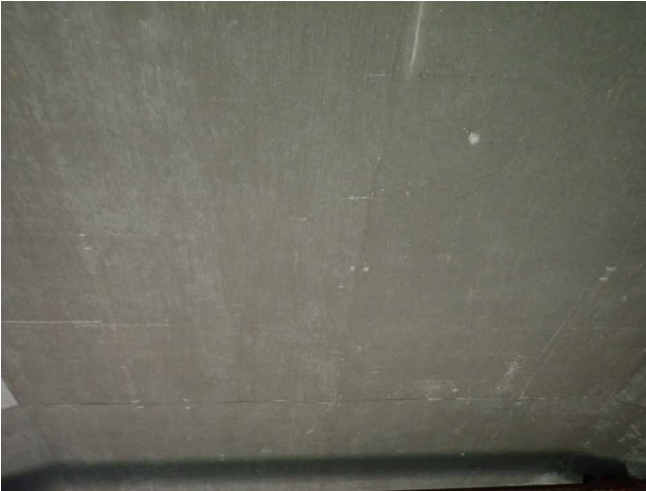
| 径間番号 | 写真No | 部材名 | 判定区分 | 位置 | 変状の種類 | 径間番号 | 写真No | 部材名 | 判定区分 | 位置 | 変状の種類 |
|---|---|---|---|---|---|---|---|---|---|---|---|
| 2 | 21 | 床版(張出部含む) | Ⅰ | 2-床版03 | 抜け落ち | 2 | 22 | 床版(張出部含む) | Ⅱ | 2-床版03 | 床版ひびわれ |

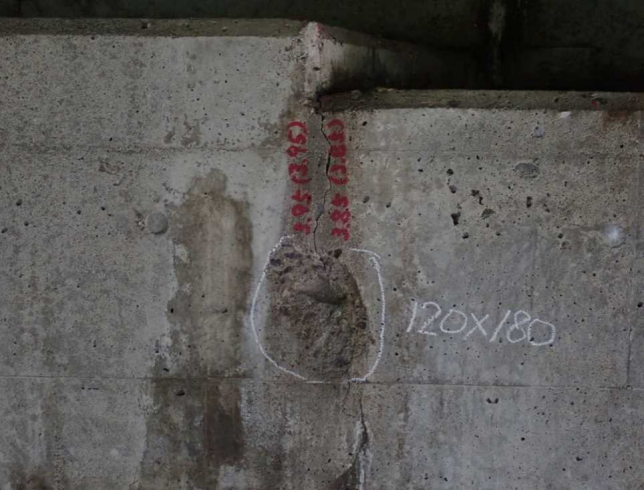
| 径間番号 | 写真No | 部材名 | 判定区分 | 位置 | 変状の種類 | 径間番号 | 写真No | 部材名 | 判定区分 | 位置 | 変状の種類 |
|---|---|---|---|---|---|---|---|---|---|---|---|
| 2 | 23 | 橋台・橋脚 | Ⅱ | 2-橋台02 | ひびわれ | 2 | 24 | 橋台・橋脚 | I | 2-橋台02 | 剥離・鉄筋露出 |

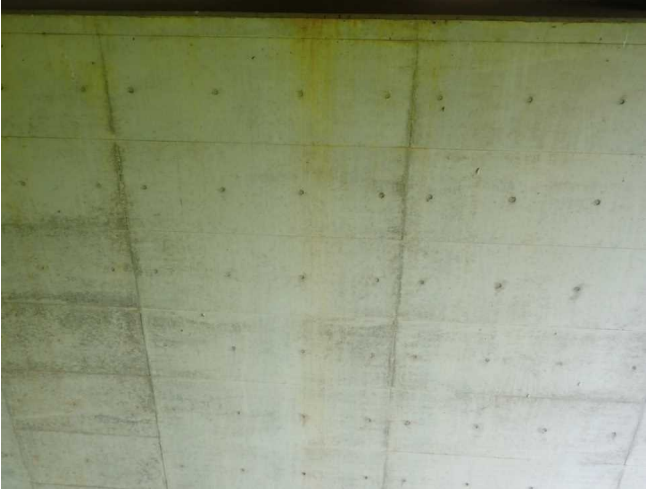
| 径間番号 | 写真No | 部材名 | 判定区分 | 位置 | 変状の種類 | 径間番号 | 写真No | 部材名 | 判定区分 | 位置 | 変状の種類 |
|---|---|---|---|---|---|---|---|---|---|---|---|
| 2 | 25 | 橋台・橋脚 | I | 2-橋脚01 | 漏水・遊離石灰 | 2 | 26 | 基礎 | I | 2-基礎02 | 沈下・移動・傾斜 |

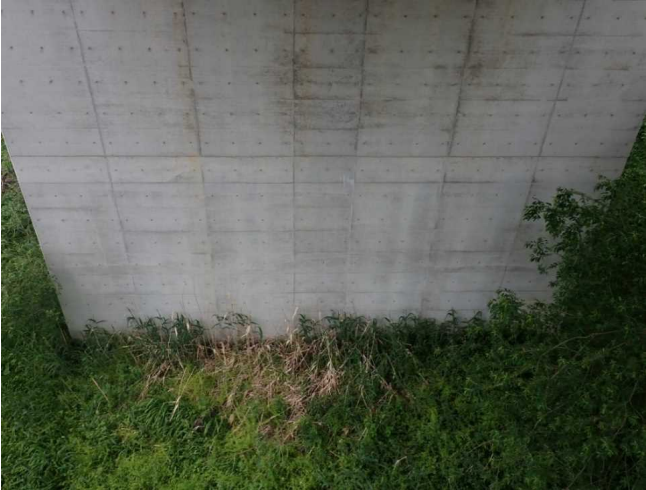
| 径間番号 | 写真No | 部材名 | 判定区分 | 位置 | 変状の種類 | 径間番号 | 写真No | 部材名 | 判定区分 | 位置 | 変状の種類 |
|---|---|---|---|---|---|---|---|---|---|---|---|
| 2 | 27 | 基礎 | I | 2-基礎01 | 洗掘 | 2 | 28 | 支承部 | I | 2-支承部0202 | 支承部の機能障害 |

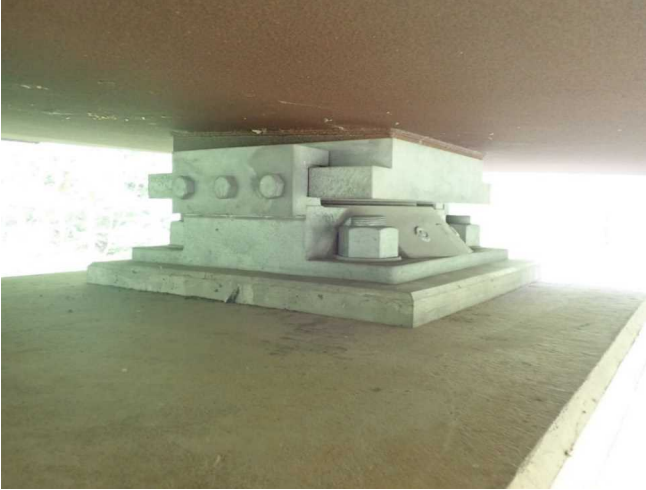
| 径間番号 | 写真No | 部材名 | 判定区分 | 位置 | 変状の種類 | 径間番号 | 写真No | 部材名 | 判定区分 | 位置 | 変状の種類 |
|---|---|---|---|---|---|---|---|---|---|---|---|
| 2 | 29 | 支承部 | I | 2-支承部0101 | 番座モルタルの変形・欠損 | 2 | 30 | 支承部 | I | 2-支承部0201 | 漏水・滞水 |

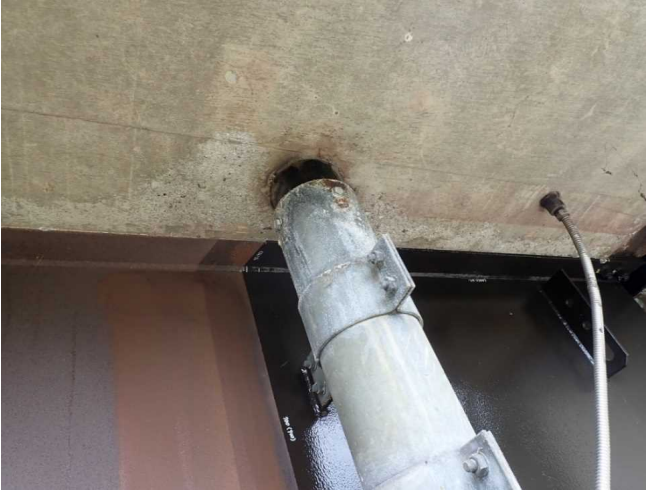
| 径間番号 | 写真No | 部材名 | 判定区分 | 位置 | 変状の種類 | 径間番号 | 写真No | 部材名 | 判定区分 | 位置 | 変状の種類 |
|---|---|---|---|---|---|---|---|---|---|---|---|
| 2 | 31 | その他 | I | 2-床版04 | 表面劣化 | 2 | 32 | その他 | Ⅱ | 2-地覆03 | 遊離石灰 |
