橋梁名・所在地・管理者名等

| 橋梁名 | 路線名 | 所在地 | 起点側 | 緯度<br>経度 | 36° 59' 17"<br>138° 35' 10" | 橋梁ID |
|---|---|---|---|---|---|---|
| 4749 志久見橋<br>(フリガナ) シクミハシ | 507 秋山郷森宮野<br>原(停)線 | 長野県下水内郡栄村堺字耳石 | | | | 36.98806,138.58611 |

定期点検者

株式会社 協同測量社 浅野拓郎

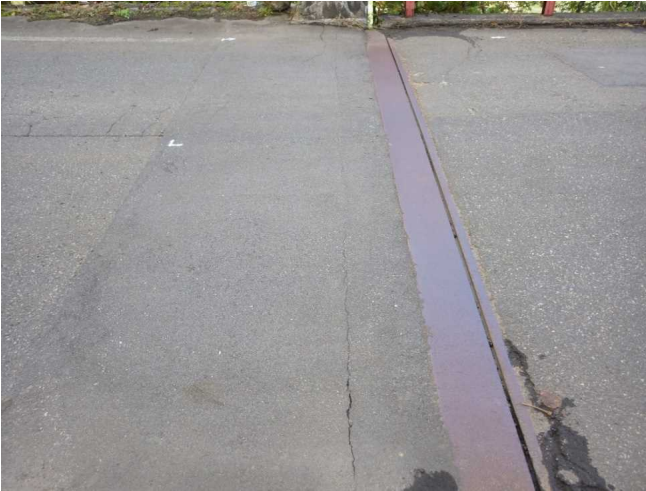
| 径間番号 | 写真No | 部材名 | 判定区分 | 位置 | 変状の種類 | 径間番号 | 写真No | 部材名 | 判定区分 | 位置 | 変状の種類 |
|---|---|---|---|---|---|---|---|---|---|---|---|
| 1 | 1 | 舗装 | I | 舗装01,02 | 舗装の異常 | 1 | 2 | 舗装 | I | 舗装01 | 舗装の異常 |

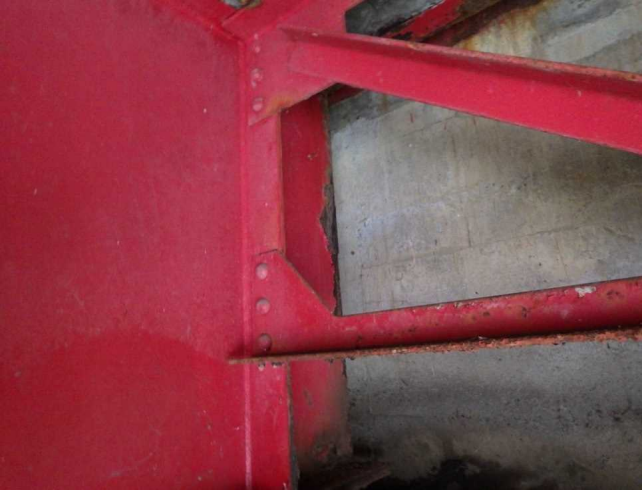
| 径間番号 | 写真No | 部材名 | 判定区分 | 位置 | 変状の種類 | 径間番号 | 写真No | 部材名 | 判定区分 | 位置 | 変状の種類 |
|---|---|---|---|---|---|---|---|---|---|---|---|
| 1 | 13 | 主桁 | I | 主桁01 | 腐食 | 1 | 14 | 主桁 | I | 主桁02 | 腐食 |

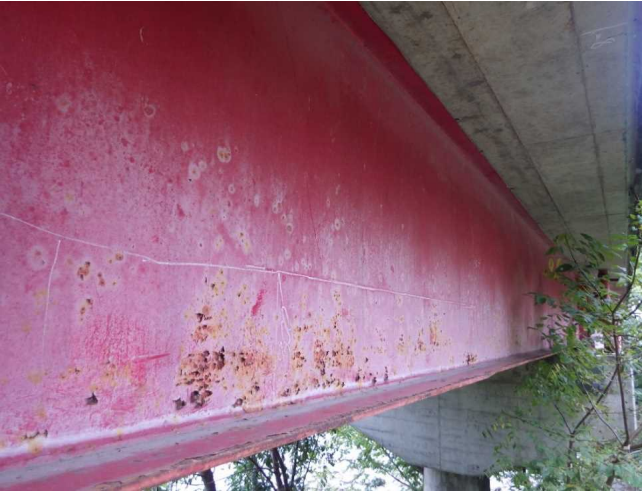
| 径間番号 | 写真No | 部材名 | 判定区分 | 位置 | 変状の種類 | 径間番号 | 写真No | 部材名 | 判定区分 | 位置 | 変状の種類 |
|---|---|---|---|---|---|---|---|---|---|---|---|
| 1 | 15 | 主桁 | I | 主桁03 | 腐食 | 1 | 16 | 主桁 | I | 主桁03 | 腐食 |

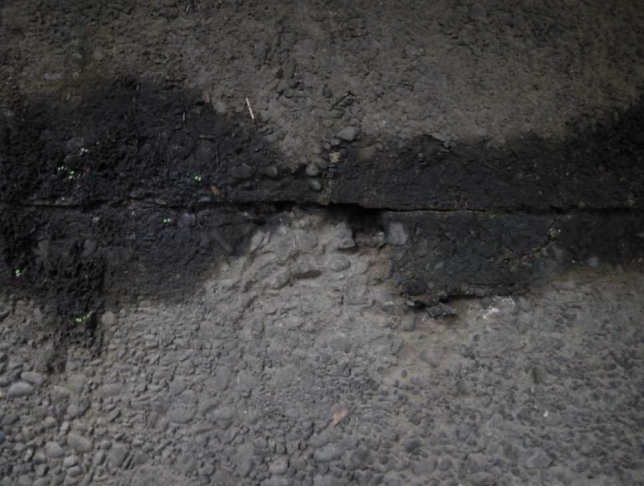
| 径間番号 | 写真No | 部材名 | 判定区分 | 位置 | 変状の種類 | 径間番号 | 写真No | 部材名 | 判定区分 | 位置 | 変状の種類 |
|---|---|---|---|---|---|---|---|---|---|---|---|
| 1 | 23 | 床版(張出部含む) | Ⅱ | 床版01 | 床版ひびわれ | 1 | 24 | 橋台・橋脚 | Ⅱ | 橋台01 | ひびわれ |

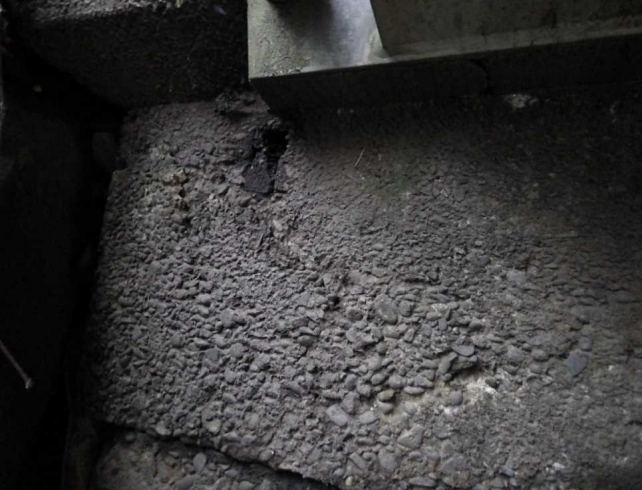
| 径間番号 | 写真No | 部材名 | 判定区分 | 位置 | 変状の種類 | 径間番号 | 写真No | 部材名 | 判定区分 | 位置 | 変状の種類 |
|---|---|---|---|---|---|---|---|---|---|---|---|
| 1 | 25 | 橋台・橋脚 | Ⅱ | 橋脚02 | ひびわれ | 1 | 26 | 橋台・橋脚 | I | 橋台01 | 剥離・鉄筋露出 |

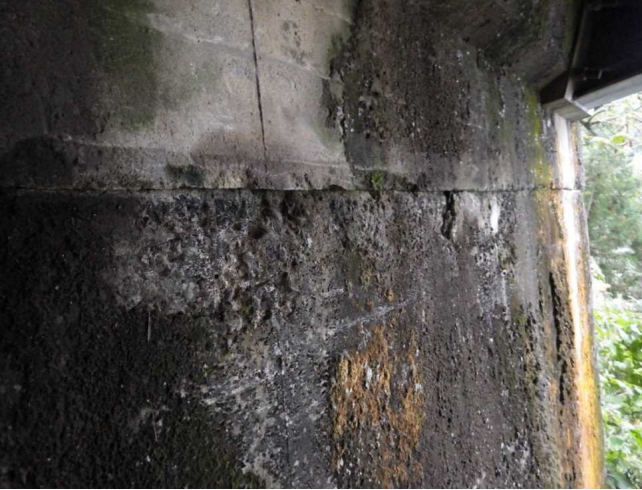
| 径間番号 | 写真No | 部材名 | 判定区分 | 位置 | 変状の種類 | 径間番号 | 写真No | 部材名 | 判定区分 | 位置 | 変状の種類 |
|---|---|---|---|---|---|---|---|---|---|---|---|
| 1 | 27 | 橋台・橋脚 | I | 橋台01 | 剥離・鉄筋露出 | 1 | 28 | 橋台・橋脚 | I | 橋台01 | 剥離・鉄筋露出 |

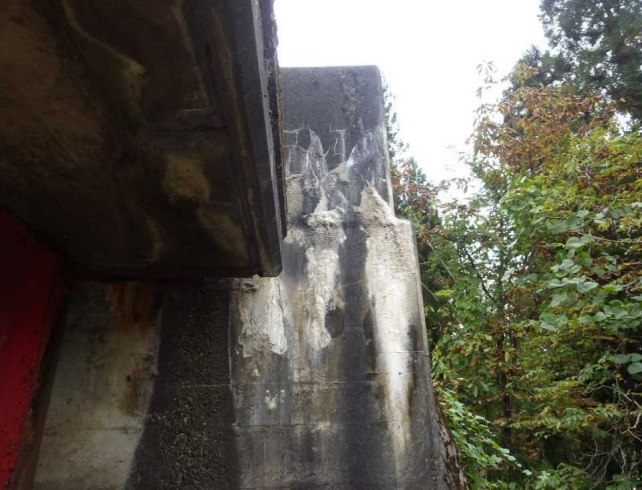
| 径間番号 | 写真No | 部材名 | 判定区分 | 位置 | 変状の種類 | 径間番号 | 写真No | 部材名 | 判定区分 | 位置 | 変状の種類 |
|---|---|---|---|---|---|---|---|---|---|---|---|
| 1 | 29 | 橋台・橋脚 | I | 橋脚02 | 剥離・鉄筋露出 | 1 | 30 | 橋台・橋脚 | Ⅱ | 橋台01 | 漏水・遊離石灰 |

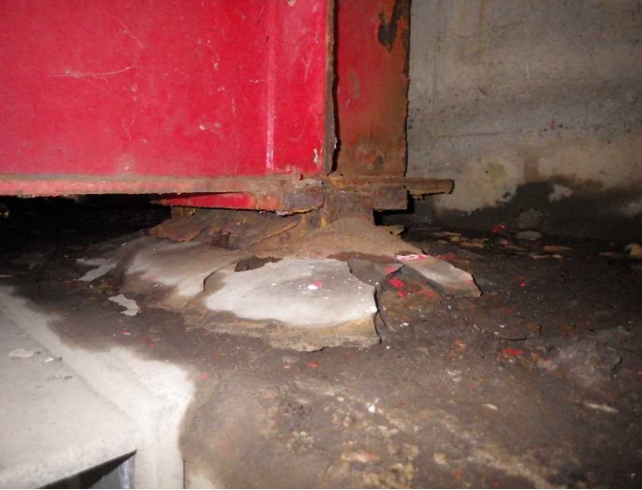
| 径間番号 | 写真No | 部材名 | 判定区分 | 位置 | 変状の種類 | 径間番号 | 写真No | 部材名 | 判定区分 | 位置 | 変状の種類 |
|---|---|---|---|---|---|---|---|---|---|---|---|
| 1 | 31 | 橋台・橋脚 | Ⅱ | 橋脚02 | 漏水・遊離石灰 | 1 | 32 | 支承部 | Ⅱ | 支承0201 | 支承部の機能障害 |

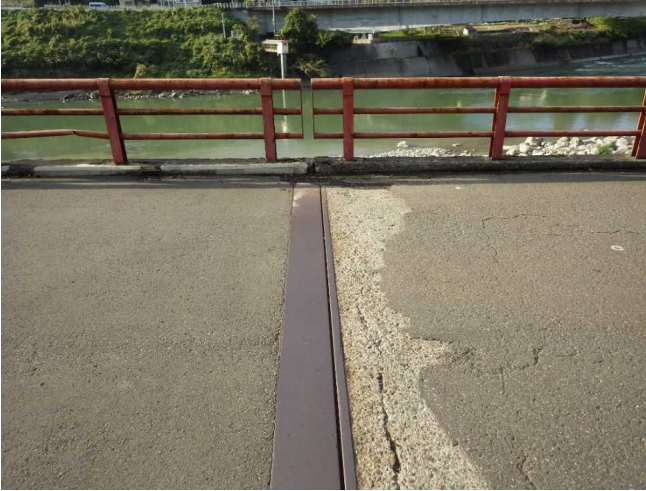
| 径間番号 | 写真No | 部材名 | 判定区分 | 位置 | 変状の種類 | 径間番号 | 写真No | 部材名 | 判定区分 | 位置 | 変状の種類 |
|---|---|---|---|---|---|---|---|---|---|---|---|
| 2 | 1 | 舗装 | I | 舗装01 | 舗装の異常 | 2 | 2 | 舗装 | I | 舗装01 | 舗装の異常 |

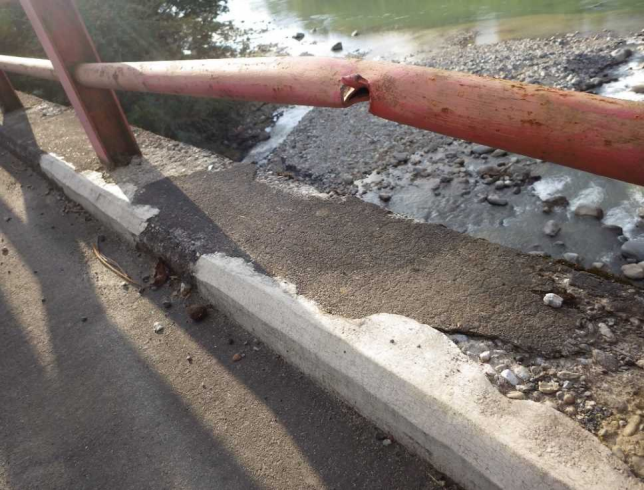
| 径間番号 | 写真No | 部材名 | 判定区分 | 位置 | 変状の種類 | 径間番号 | 写真No | 部材名 | 判定区分 | 位置 | 変状の種類 |
|---|---|---|---|---|---|---|---|---|---|---|---|
| 2 | 9 | 地覆・中央分離帯 | I | 地覆01 | 変形・欠損など | 2 | 10 | 地覆・中央分離帯 | I | 地覆01 | 変形・欠損など |

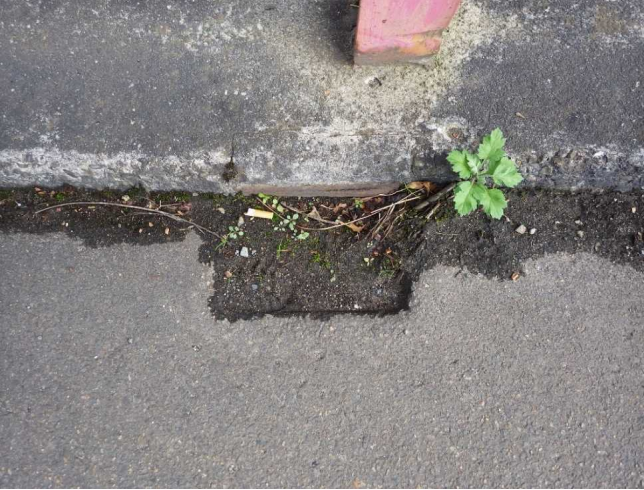
| 径間番号 | 写真No | 部材名 | 判定区分 | 位置 | 変状の種類 | 径間番号 | 写真No | 部材名 | 判定区分 | 位置 | 変状の種類 |
|---|---|---|---|---|---|---|---|---|---|---|---|
| 2 | 11 | 地覆・中央分離帯 | I | 地覆02 | 変形・欠損など | 2 | 12 | 排水装置 | Ⅱ | 排水装置0201 | 土砂詰まり |

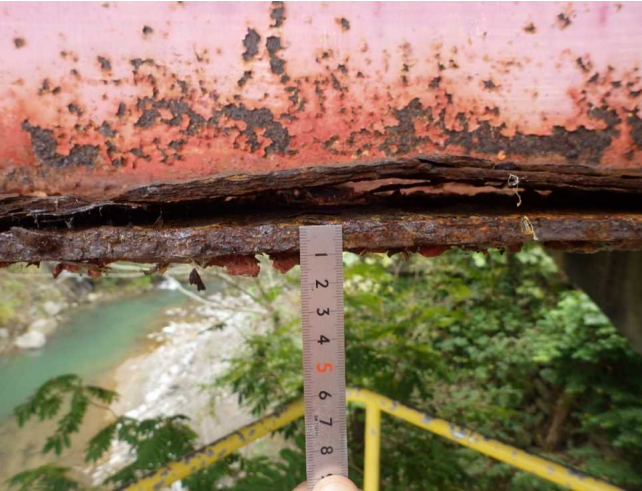
| 径間番号 | 写真No | 部材名 | 判定区分 | 位置 | 変状の種類 | 径間番号 | 写真No | 部材名 | 判定区分 | 位置 | 変状の種類 |
|---|---|---|---|---|---|---|---|---|---|---|---|
| 2 | 13 | 主桁 | Ⅱ | 主桁01 | 腐食 | 2 | 14 | 主桁 | Ⅱ | 主桁01 | 腐食 |

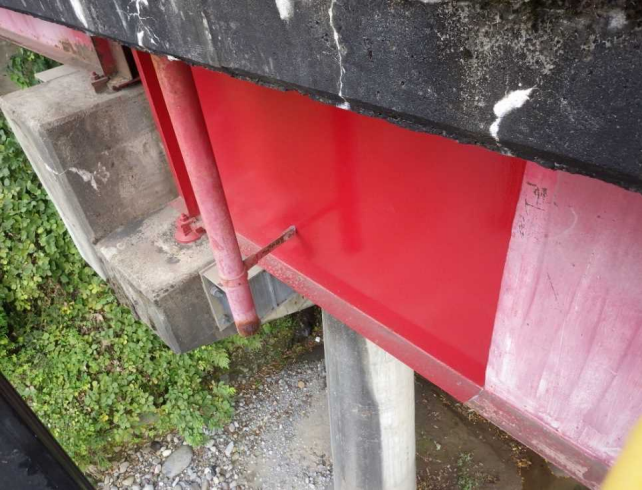
| 径間番号 | 写真No | 部材名 | 判定区分 | 位置 | 変状の種類 | 径間番号 | 写真No | 部材名 | 判定区分 | 位置 | 変状の種類 |
|---|---|---|---|---|---|---|---|---|---|---|---|
| 2 | 17 | 主桁 | Ⅱ | 主桁03 | 腐食 | 2 | 18 | 主桁 | Ⅱ | 主桁01～03 | 腐食 |

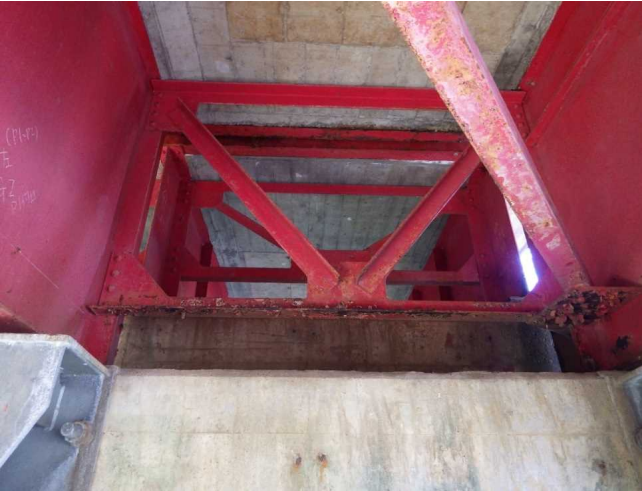
| 径間番号 | 写真No | 部材名 | 判定区分 | 位置 | 変状の種類 | 径間番号 | 写真No | 部材名 | 判定区分 | 位置 | 変状の種類 |
|---|---|---|---|---|---|---|---|---|---|---|---|
| 2 | 19 | 主桁 | Ⅱ | 主桁01～03 | 腐食 | 2 | 20 | 横桁・縦桁・対傾構・横構 | Ⅱ | 対傾構01 | 腐食 |

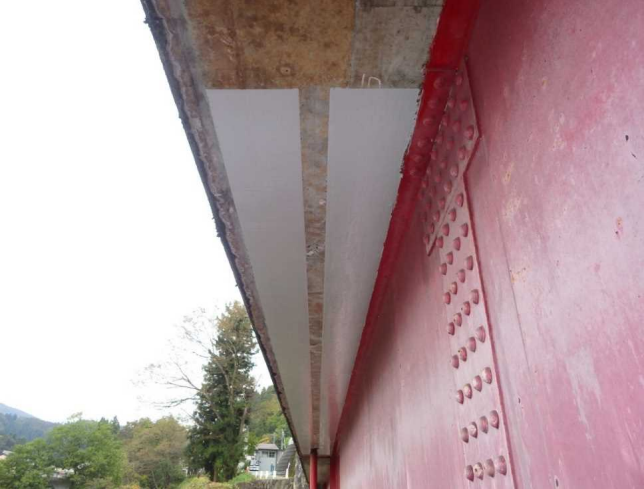
| 径間番号 | 写真No | 部材名 | 判定区分 | 位置 | 変状の種類 | 径間番号 | 写真No | 部材名 | 判定区分 | 位置 | 変状の種類 |
|---|---|---|---|---|---|---|---|---|---|---|---|
| 2 | 23 | 床版(張出部含む) | Ⅱ | 床版03 | 剥離・鉄筋露出 | 2 | 24 | 床版(張出部含む) | I | 床版01～04 | 漏水・遊離石灰 |

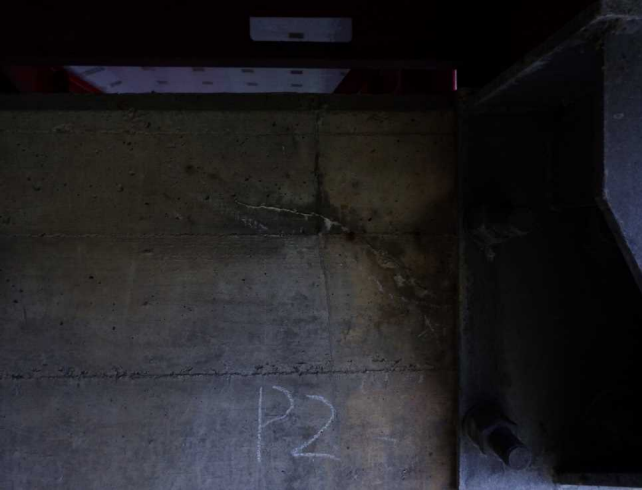
| 径間番号 | 写真No | 部材名 | 判定区分 | 位置 | 変状の種類 | 径間番号 | 写真No | 部材名 | 判定区分 | 位置 | 変状の種類 |
|---|---|---|---|---|---|---|---|---|---|---|---|
| 2 | 25 | 床版(張出部含む) | I | 床版01～04 | 漏水・遊離石灰 | 2 | 26 | 橋台・橋脚 | I | 橋脚02 | ひびわれ |

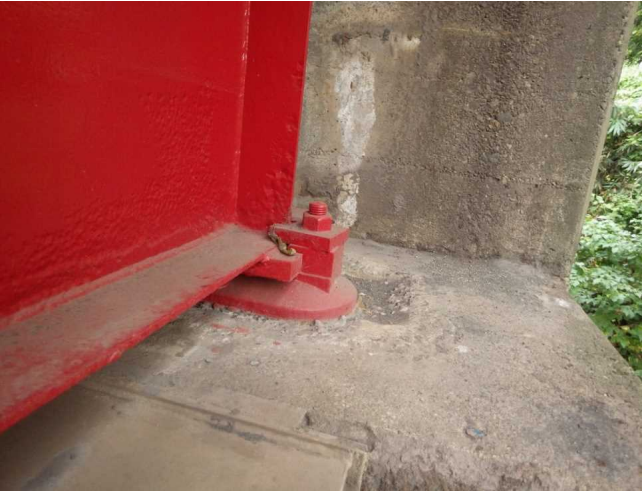
| 径間番号 | 写真No | 部材名 | 判定区分 | 位置 | 変状の種類 | 径間番号 | 写真No | 部材名 | 判定区分 | 位置 | 変状の種類 |
|---|---|---|---|---|---|---|---|---|---|---|---|
| 2 | 27 | 橋台・橋脚 | Ⅱ | 橋脚02 | 漏水・遊離石灰 | 2 | 28 | 橋台・橋脚 | Ⅱ | 橋脚02 | 漏水・遊離石灰 |

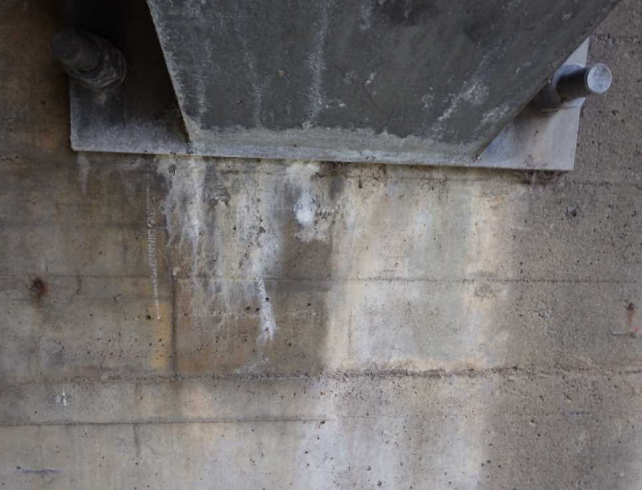
| 径間番号 | 写真No | 部材名 | 判定区分 | 位置 | 変状の種類 | 径間番号 | 写真No | 部材名 | 判定区分 | 位置 | 変状の種類 |
|---|---|---|---|---|---|---|---|---|---|---|---|
| 2 | 29 | 橋台・橋脚 | Ⅱ | 橋脚02 | 漏水・遊離石灰 | 2 | 30 | 橋台・橋脚 | Ⅱ | 橋脚02 | 漏水・遊離石灰 |

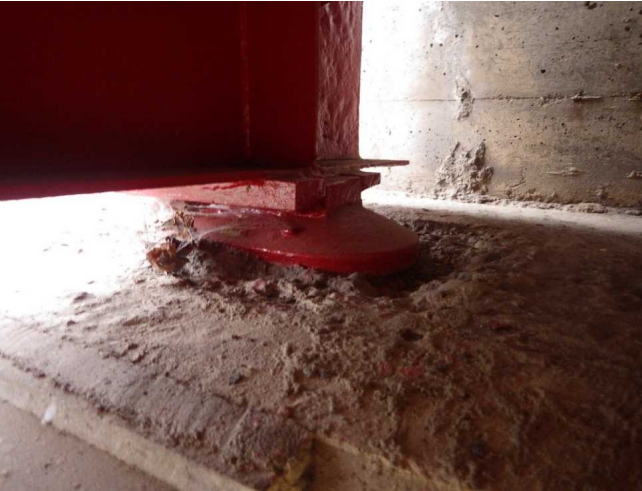
| 径間番号 | 写真No | 部材名 | 判定区分 | 位置 | 変状の種類 | 径間番号 | 写真No | 部材名 | 判定区分 | 位置 | 変状の種類 |
|---|---|---|---|---|---|---|---|---|---|---|---|
| 2 | 31 | 支承部 | Ⅱ | 支承0201 | 支承部の機能障害 | 2 | 32 | 支承部 | Ⅱ | 支承0102～0302 | 支承部の機能障害 |

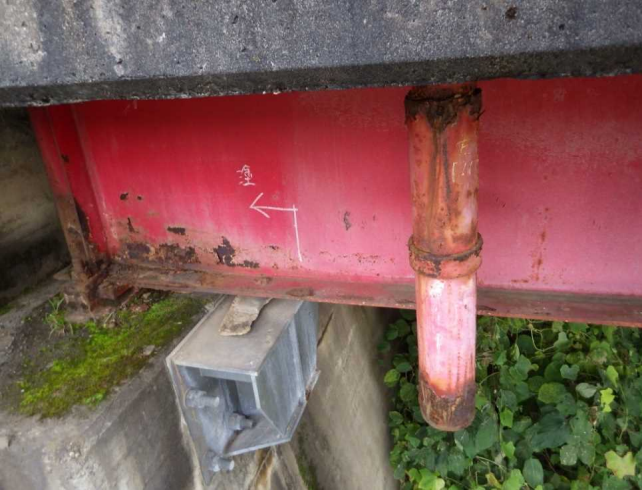
| 径間番号 | 写真No | 部材名 | 判定区分 | 位置 | 変状の種類 | 径間番号 | 写真No | 部材名 | 判定区分 | 位置 | 変状の種類 |
|---|---|---|---|---|---|---|---|---|---|---|---|
| 3 | 11 | 主桁 | I | 主桁03 | 腐食 | 3 | 12 | 主桁 | I | 主桁01 | 腐食 |

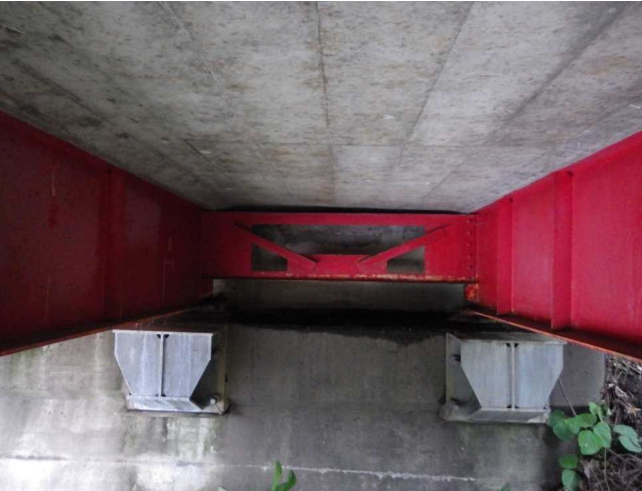
| 径間番号 | 写真No | 部材名 | 判定区分 | 位置 | 変状の種類 | 径間番号 | 写真No | 部材名 | 判定区分 | 位置 | 変状の種類 |
|---|---|---|---|---|---|---|---|---|---|---|---|
| 3 | 13 | 主桁 | I | 主桁03 | 腐食 | 3 | 14 | 横桁・縦桁・対傾構・横構 | I | 対傾構03 | 腐食 |

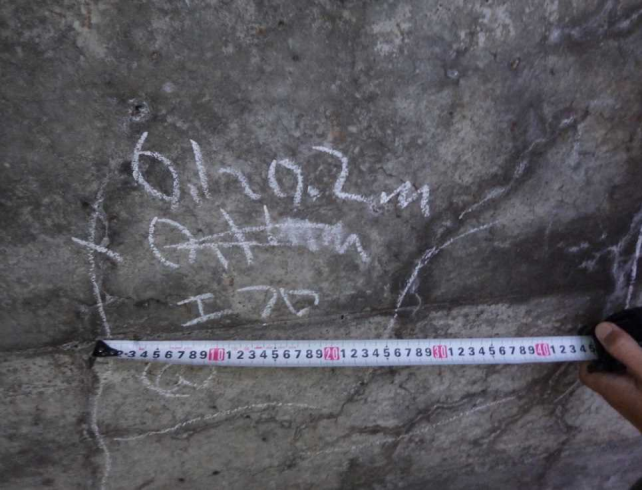
| 径間番号 | 写真No | 部材名 | 判定区分 | 位置 | 変状の種類 | 径間番号 | 写真No | 部材名 | 判定区分 | 位置 | 変状の種類 |
|---|---|---|---|---|---|---|---|---|---|---|---|
| 3 | 19 | 床版(張出部含む) | Ⅱ | 床版03 | 床版ひびわれ | 3 | 20 | 床版(張出部含む) | Ⅱ | 床版03 | 床版ひびわれ |

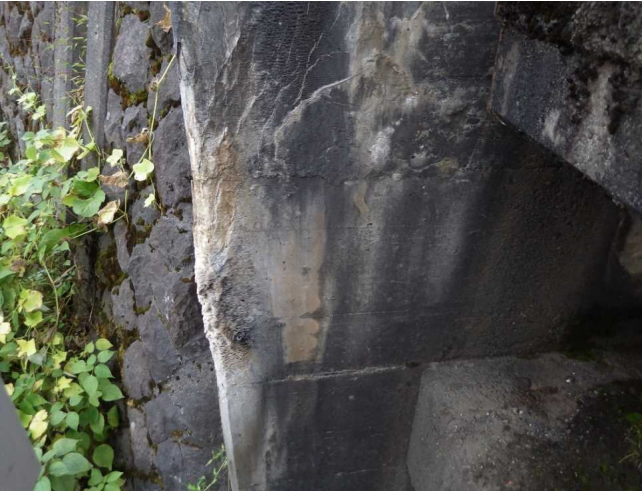
| 径間番号 | 写真No | 部材名 | 判定区分 | 位置 | 変状の種類 | 径間番号 | 写真No | 部材名 | 判定区分 | 位置 | 変状の種類 |
|---|---|---|---|---|---|---|---|---|---|---|---|
| 3 | 21 | 橋台・橋脚 | Ⅱ | 橋台02 | ひびわれ | 3 | 22 | 橋台・橋脚 | Ⅱ | 橋台02 | ひびわれ |

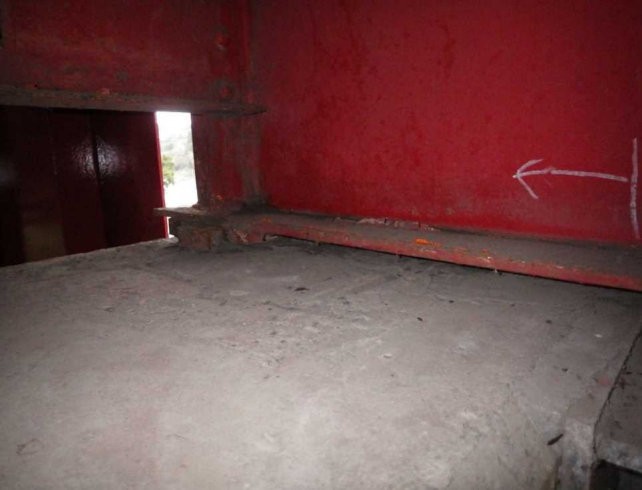
| 径間番号 | 写真No | 部材名 | 判定区分 | 位置 | 変状の種類 | 径間番号 | 写真No | 部材名 | 判定区分 | 位置 | 変状の種類 |
|---|---|---|---|---|---|---|---|---|---|---|---|
| 3 | 23 | 橋台・橋脚 | Ⅱ | 橋台02 | 漏水・遊離石灰 | 3 | 24 | 支承部 | Ⅱ | 支承0101 | 支承部の機能障害 |

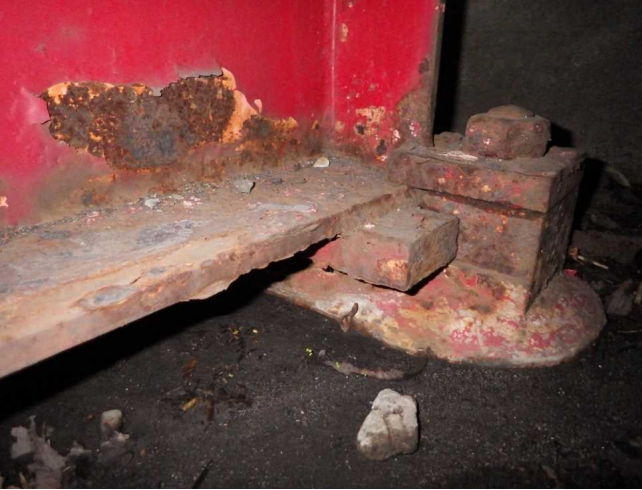
| 径間番号 | 写真No | 部材名 | 判定区分 | 位置 | 変状の種類 | 径間番号 | 写真No | 部材名 | 判定区分 | 位置 | 変状の種類 |
|---|---|---|---|---|---|---|---|---|---|---|---|
| 3 | 25 | 支承部 | Ⅱ | 支承0301 | 支承部の機能障害 | 3 | 26 | 支承部 | Ⅱ | 支承0302 | 支承部の機能障害 |

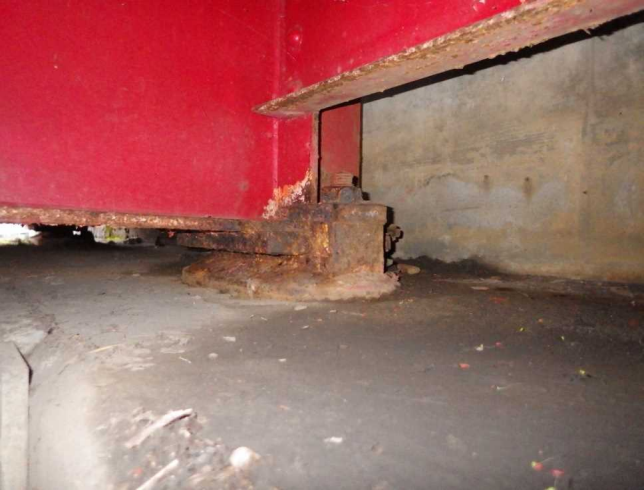
| 径間番号 | 写真No | 部材名 | 判定区分 | 位置 | 変状の種類 | 径間番号 | 写真No | 部材名 | 判定区分 | 位置 | 変状の種類 |
|---|---|---|---|---|---|---|---|---|---|---|---|
| 3 | 27 | 支承部 | Ⅱ | 支承0102 | 漏水・滞水 | 3 | 28 | 支承部 | Ⅱ | 支承0202 | 漏水・滞水 |

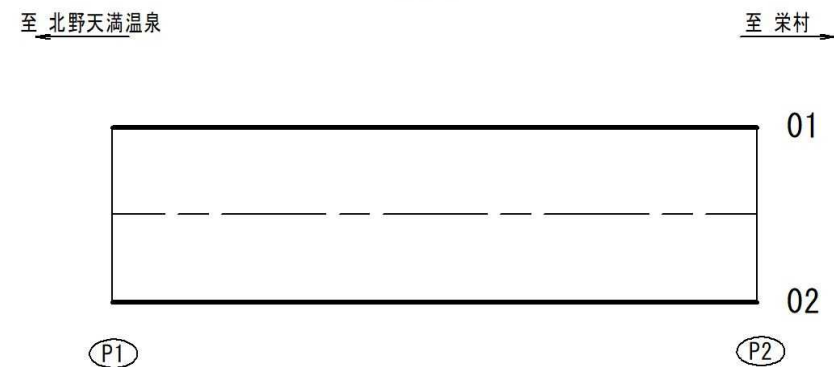
## 防護柵

| 点検項目 | | | | 変状の種類 | 判定区分 評価基準（該当する項目に○を付けて下さい） | | | | | 部材<br>番号 | 写真<br>番号 | 補修工法 | 概算<br>数量 | 備考 |
|---|---|---|---|---|---|---|---|---|---|---|---|---|---|---|
| 4 | | 高欄・防護柵 | 腐食<br>変形・欠損など | 部材無し | 未点検 | ・損傷なし<br>・部材が局部的に腐食・変形している。または、その一部が欠損している。 | | ・部材が局部的に著しく腐食・変形している。または、その一部が著しく欠損している。 | ・支柱部、レール部に著しい損傷があり、耐力の喪失につながる場合で第三者被害が想定される。 | 防護柵01,防護柵02 | 5,6,7 | | | |
