橋梁名・所在地・管理者名等

| 橋梁名 | 路線名 | 所在地 | 起点側 | 緯度<br>経度 | 36° 54′ 08″<br>138° 23′ 53″ | 橋梁ID |
|---|---|---|---|---|---|---|
| 4789 常盤大橋<br>(フリガナ) トキワオオハシ | 117 117号 | 長野県飯山市 | | | | 36.90222,138.39806 |

| 架設年次 | 橋長 | 幅員 |
|---|---|---|
| 鋼鈑桁橋(非合成)、逆T式橋台2基、壁式橋脚(RC) | | |

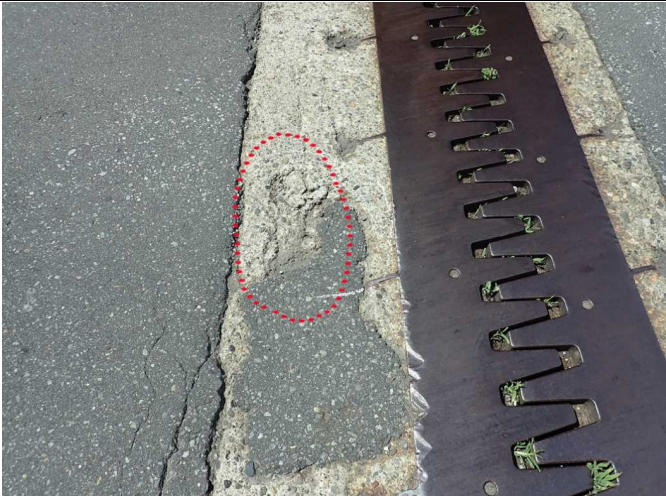
| 径間番号 | 写真No | 部材名 | 判定区分 | 位置 | 変状の種類 | 径間番号 | 写真No | 部材名 | 判定区分 | 位置 | 変状の種類 |
|---|---|---|---|---|---|---|---|---|---|---|---|
| 1 | 3 | 伸縮装置 | Ⅰ | 1-伸縮装置01 | 路面の凹凸 | 1 | 4 | 高欄・防護柵 | Ⅰ | 1-防護柵01 | 腐食、変形・欠損など |

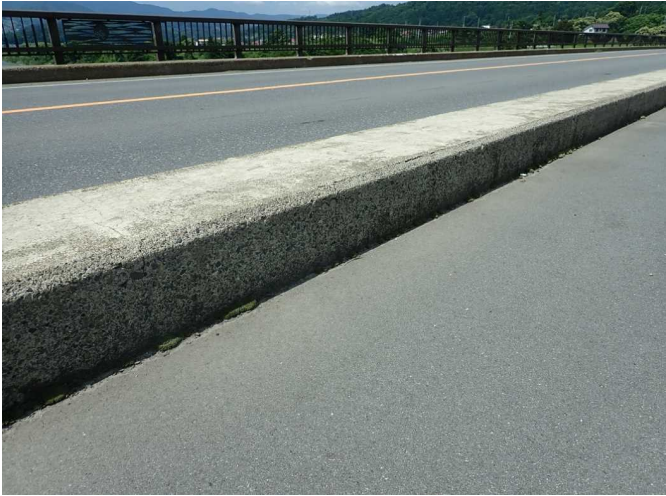
| 径間番号 | 写真No | 部材名 | 判定区分 | 位置 | 変状の種類 | 径間番号 | 写真No | 部材名 | 判定区分 | 位置 | 変状の種類 |
|---|---|---|---|---|---|---|---|---|---|---|---|
| 1 | 5 | 地覆・中央分離帯 | I | 1-縁石02 | 変形・欠損など | 1 | 6 | 排水装置 | I | 1-排水装置0205 | 土砂詰まり |

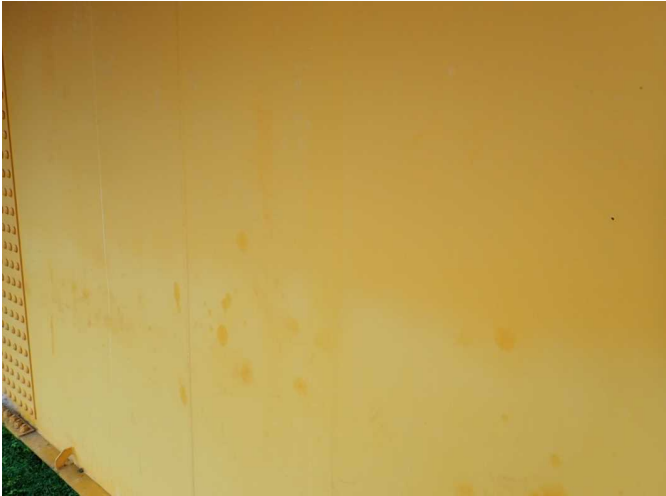
| 径間番号 | 写真No | 部材名 | 判定区分 | 位置 | 変状の種類 | 径間番号 | 写真No | 部材名 | 判定区分 | 位置 | 変状の種類 |
|---|---|---|---|---|---|---|---|---|---|---|---|
| 1 | 7 | 主桁 | I | 1-主桁03 | 腐食 | 1 | 8 | 主桁 | I | 1-主桁01 | 亀裂 |

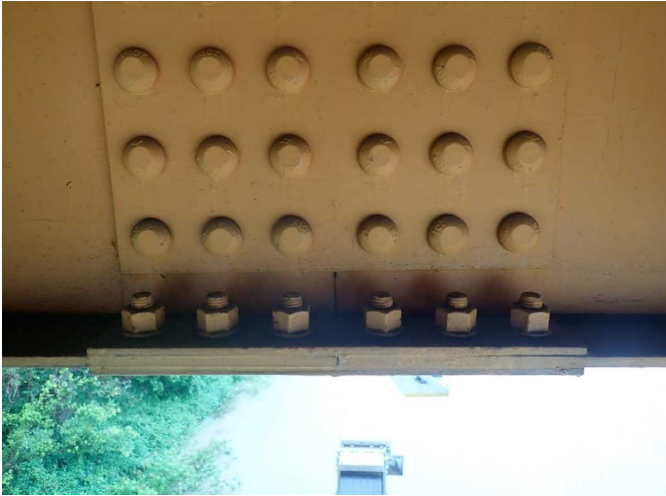
| 径間番号 | 写真No | 部材名 | 判定区分 | 位置 | 変状の種類 | 径間番号 | 写真No | 部材名 | 判定区分 | 位置 | 変状の種類 |
|---|---|---|---|---|---|---|---|---|---|---|---|
| 1 | 9 | 主桁 | I | 1-主桁01 | ゆるみ・脱落 | 1 | 10 | 主桁 | I | 1-主桁03 | 破断 |

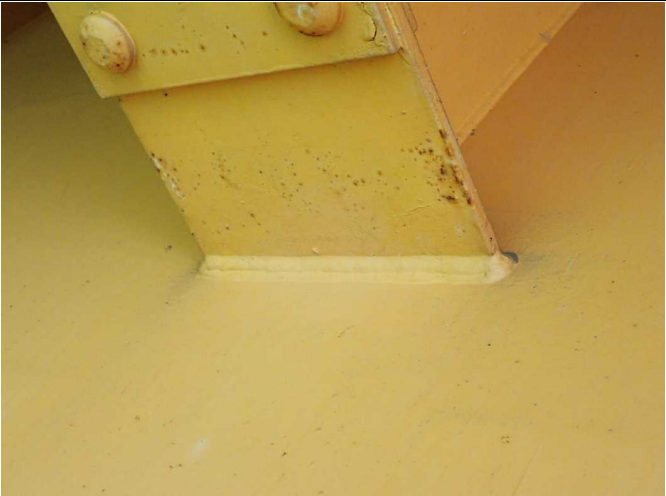
| 径間番号 | 写真No | 部材名 | 判定区分 | 位置 | 変状の種類 | 径間番号 | 写真No | 部材名 | 判定区分 | 位置 | 変状の種類 |
|---|---|---|---|---|---|---|---|---|---|---|---|
| 1 | 11 | 横桁・縦桁・対傾構・横構 | I | 1-横桁01 | 腐食 | 1 | 12 | 横桁・縦桁・対傾構・横構 | I | 1-横桁05 | 亀裂 |

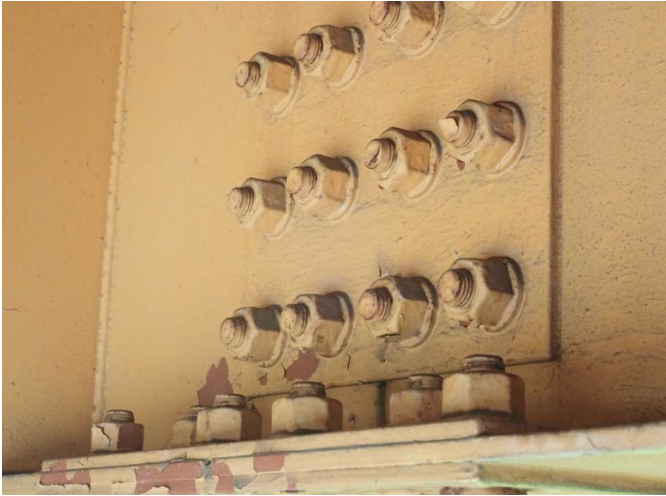
| 径間番号 | 写真No | 部材名 | 判定区分 | 位置 | 変状の種類 | 径間番号 | 写真No | 部材名 | 判定区分 | 位置 | 変状の種類 |
|---|---|---|---|---|---|---|---|---|---|---|---|
| 1 | 13 | 横桁・縦桁・対傾構・横構 | I | 1-横桁07 | ゆるみ・脱落 | 1 | 14 | 横桁・縦桁・対傾構・横構 | I | 1-縦桁02 | 破断 |

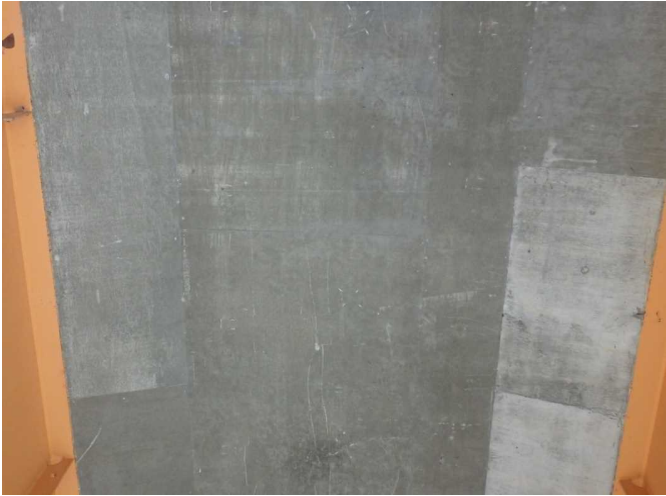
| 径間番号 | 写真No | 部材名 | 判定区分 | 位置 | 変状の種類 | 径間番号 | 写真No | 部材名 | 判定区分 | 位置 | 変状の種類 |
|---|---|---|---|---|---|---|---|---|---|---|---|
| 1 | 17 | 床版(張出部含む) | I | 1-床版02 | 抜け落ち | 1 | 18 | 床版(張出部含む) | Ⅱ | 1-床版03 | 床版ひびわれ |

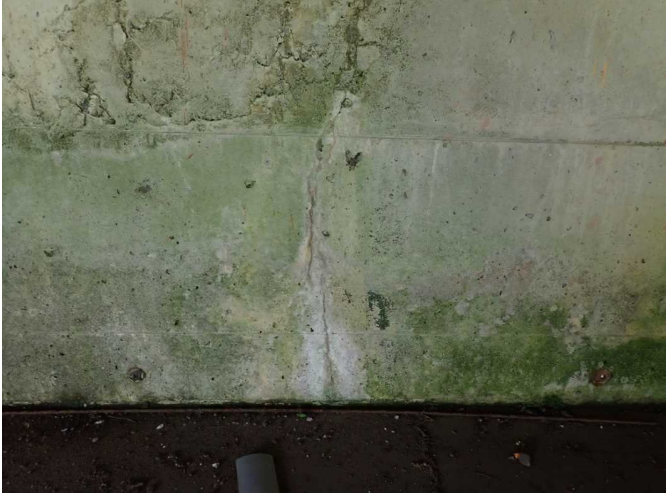
| 径間番号 | 写真No | 部材名 | 判定区分 | 位置 | 変状の種類 | 径間番号 | 写真No | 部材名 | 判定区分 | 位置 | 変状の種類 |
|---|---|---|---|---|---|---|---|---|---|---|---|
| 1 | 21 | 橋台・橋脚 | Ⅱ | 1-橋台01 | 漏水・遊離石灰 | 1 | 22 | 基礎 | I | 1-基礎01 | 沈下・移動・傾斜 |

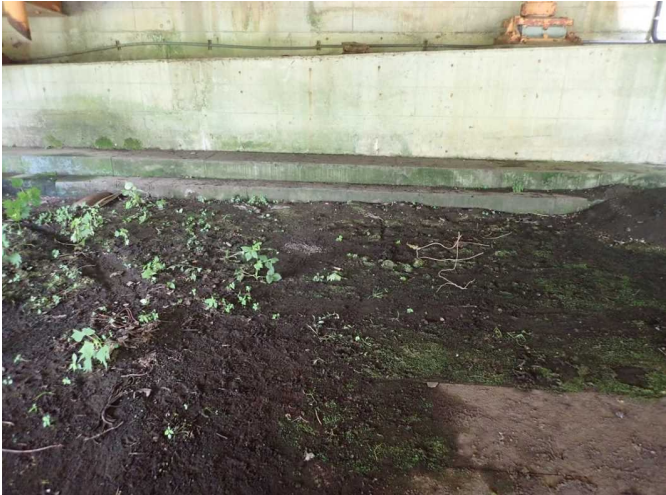
| 径間番号 | 写真No | 部材名 | 判定区分 | 位置 | 変状の種類 | 径間番号 | 写真No | 部材名 | 判定区分 | 位置 | 変状の種類 |
|---|---|---|---|---|---|---|---|---|---|---|---|
| 1 | 23 | 基礎 | I | 1-基礎01 | 洗掘 | 1 | 24 | 支承部 | I | 1-支承部0101 | 支承部の機能障害 |

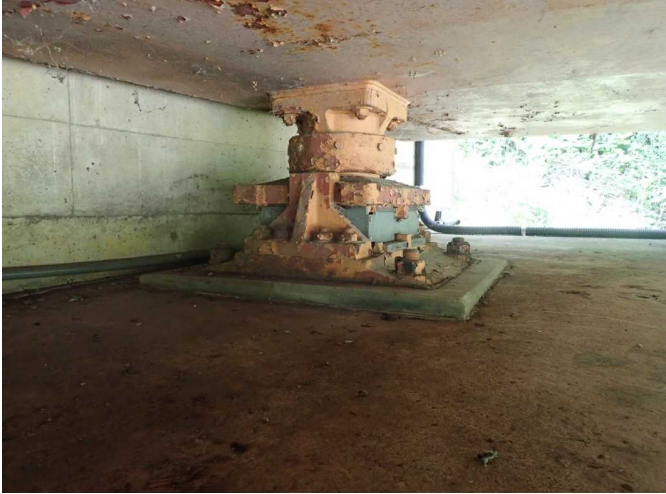
| 径間番号 | 写真No | 部材名 | 判定区分 | 位置 | 変状の種類 | 径間番号 | 写真No | 部材名 | 判定区分 | 位置 | 変状の種類 |
|---|---|---|---|---|---|---|---|---|---|---|---|
| 1 | 25 | 支承部 | I | 1-支承部0101 | 番座モルタルの変形・欠損 | 1 | 26 | 支承部 | I | 1-支承部0201 | 漏水・滞水 |

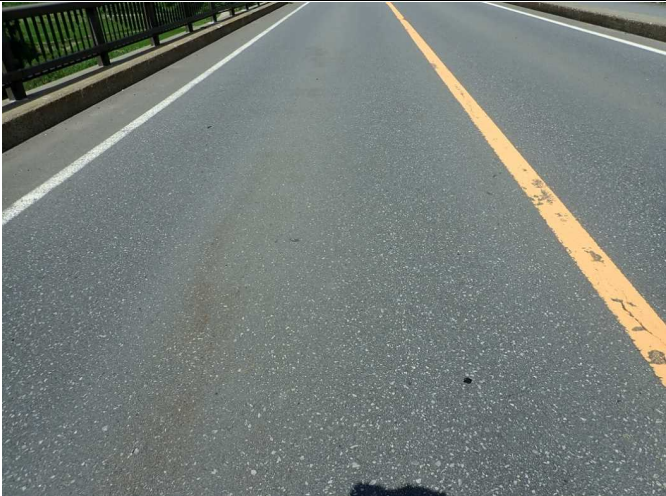
| 径間番号 | 写真No | 部材名 | 判定区分 | 位置 | 変状の種類 | 径間番号 | 写真No | 部材名 | 判定区分 | 位置 | 変状の種類 |
|---|---|---|---|---|---|---|---|---|---|---|---|
| 2 | 1 | 舗装 | I | 2-舗装01 | 舗装の異常 | 2 | 2 | 高欄・防護柵 | I | 2-高欄02 | 腐食、変形・欠損など |

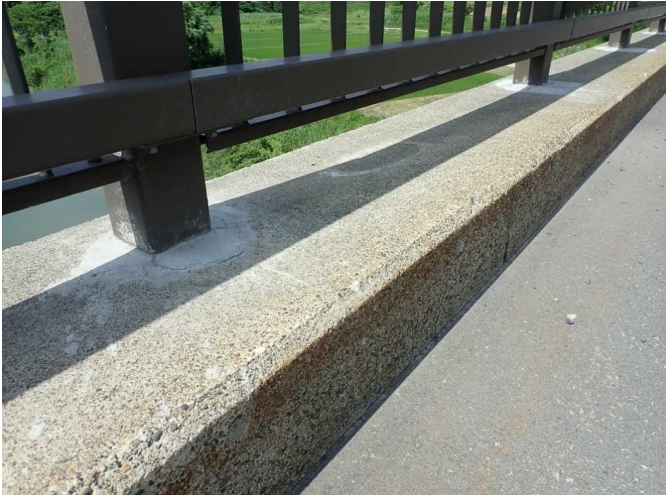
| 径間番号 | 写真No | 部材名 | 判定区分 | 位置 | 変状の種類 | 径間番号 | 写真No | 部材名 | 判定区分 | 位置 | 変状の種類 |
|---|---|---|---|---|---|---|---|---|---|---|---|
| 2 | 3 | 地覆・中央分離帯 | I | 2-地覆01 | 変形・欠損など | 2 | 4 | 排水装置 | Ⅱ | 2-排水装置0103 | 土砂詰まり |

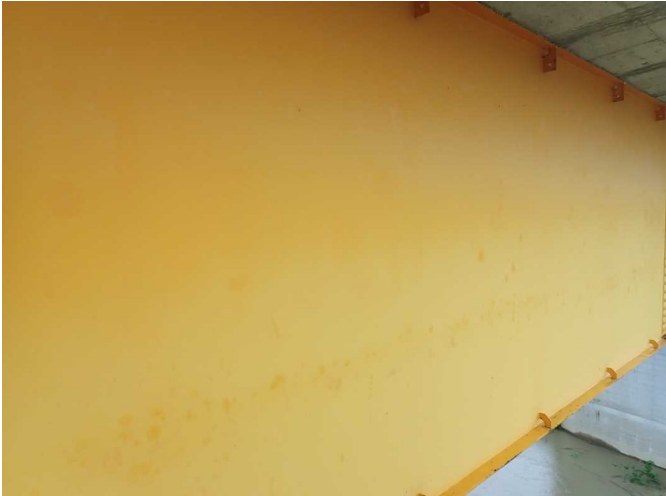
| 径間番号 | 写真No | 部材名 | 判定区分 | 位置 | 変状の種類 | 径間番号 | 写真No | 部材名 | 判定区分 | 位置 | 変状の種類 |
|---|---|---|---|---|---|---|---|---|---|---|---|
| 2 | 5 | 主桁 | I | 2-主桁03 | 腐食 | 2 | 6 | 主桁 | I | 2-主桁01 | 亀裂 |

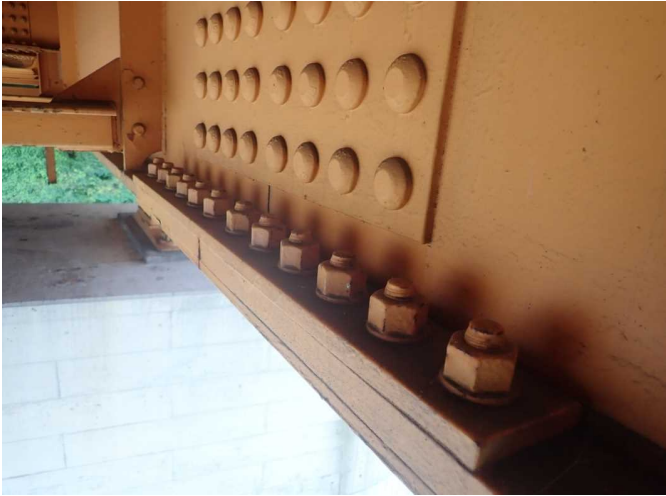
| 径間番号 | 写真No | 部材名 | 判定区分 | 位置 | 変状の種類 | 径間番号 | 写真No | 部材名 | 判定区分 | 位置 | 変状の種類 |
|---|---|---|---|---|---|---|---|---|---|---|---|
| 2 | 7 | 主桁 | I | 2-主桁01 | ゆるみ・脱落 | 2 | 8 | 主桁 | I | 2-主桁03 | 破断 |

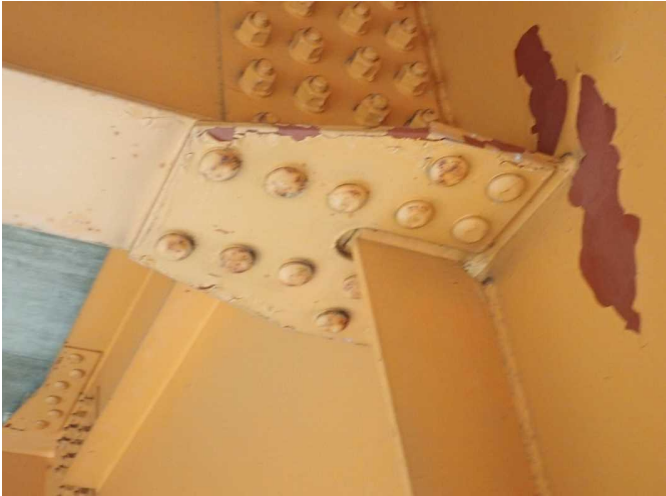
| 径間番号 | 写真No | 部材名 | 判定区分 | 位置 | 変状の種類 | 径間番号 | 写真No | 部材名 | 判定区分 | 位置 | 変状の種類 |
|---|---|---|---|---|---|---|---|---|---|---|---|
| 2 | 9 | 横桁・縦桁・対傾構・横構 | I | 2-縦桁02 | 腐食 | 2 | 10 | 横桁・縦桁・対傾構・横構 | I | 2-横桁10 | 亀裂 |

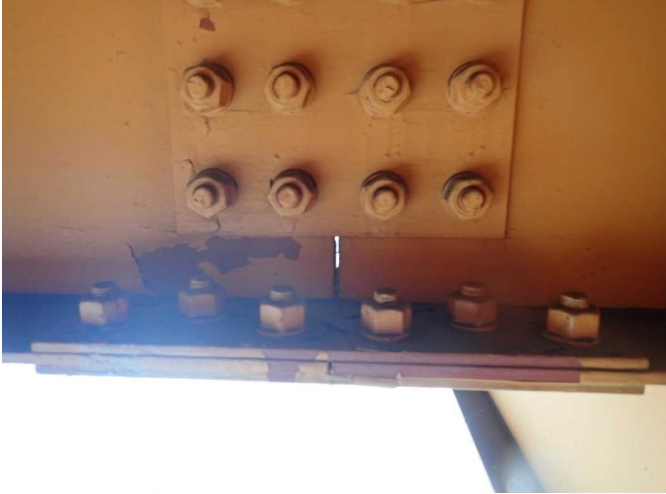
| 径間番号 | 写真No | 部材名 | 判定区分 | 位置 | 変状の種類 | 径間番号 | 写真No | 部材名 | 判定区分 | 位置 | 変状の種類 |
|---|---|---|---|---|---|---|---|---|---|---|---|
| 2 | 11 | 横桁・縦桁・対傾構・横構 | I | 2-横桁04 | ゆるみ・脱落 | 2 | 12 | 横桁・縦桁・対傾構・横構 | I | 2-横桁13 | 破断 |

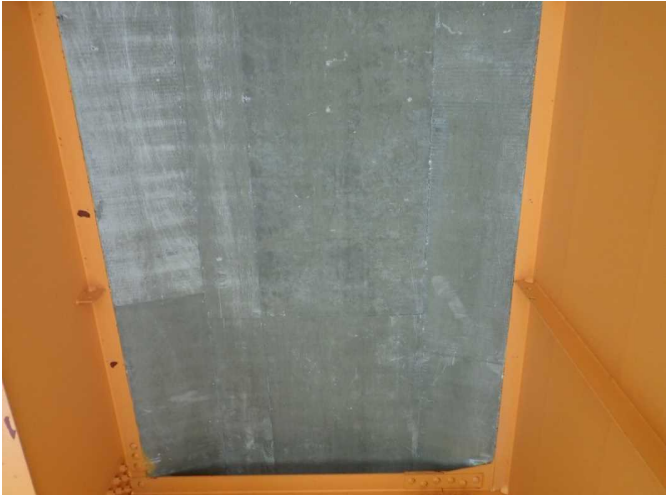
| 径間番号 | 写真No | 部材名 | 判定区分 | 位置 | 変状の種類 | 径間番号 | 写真No | 部材名 | 判定区分 | 位置 | 変状の種類 |
|---|---|---|---|---|---|---|---|---|---|---|---|
| 2 | 13 | 床版(張出部含む) | I | 2-床版02 | 剥離・鉄筋露出 | 2 | 14 | 床版(張出部含む) | Ⅱ | 2-床版01 | 漏水・遊離石灰 |

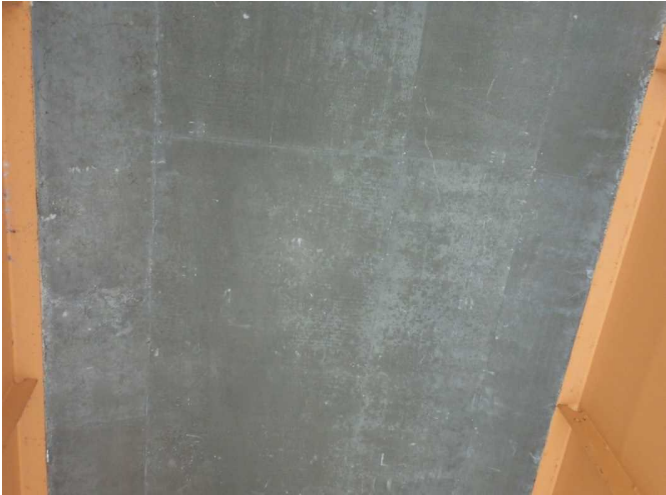
| 径間番号 | 写真No | 部材名 | 判定区分 | 位置 | 変状の種類 | 径間番号 | 写真No | 部材名 | 判定区分 | 位置 | 変状の種類 |
|---|---|---|---|---|---|---|---|---|---|---|---|
| 2 | 15 | 床版(張出部含む) | I | 2-床版02 | 抜け落ち | 2 | 16 | 床版(張出部含む) | Ⅱ | 2-床版04 | 床版ひびわれ |

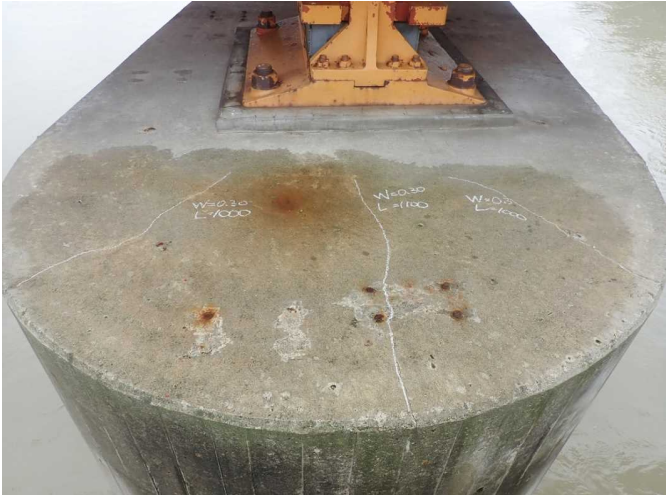
| 部材名 | 判定区分<br>(Ⅰ～Ⅳ) | 変状の種類<br>(Ⅱ以上の場合<br>に記載) | 備考(写真番号、<br>位置等が分かる<br>ように記載) | 応急措置後の<br>判定区分 | 応急措置内容 | 応急措置及び<br>判定実施年月日 |
|---|---|---|---|---|---|---|
| 下部構造 | Ⅱ | ひびわれ、漏水・遊離石灰 | 1-橋台01 写真19,21,2-橋脚01 写真19,<br>3-橋台02 写真22 | | | |

| 径間番号 | 写真No | 部材名 | 判定区分 | 位置 | 変状の種類 | 径間番号 | 写真No | 部材名 | 判定区分 | 位置 | 変状の種類 |
|---|---|---|---|---|---|---|---|---|---|---|---|
| 2 | 17 | 橋台・橋脚 | Ⅱ | 2-橋脚01 | ひびわれ | 2 | 18 | 橋台・橋脚 | I | 2-橋脚01 | 剥離・鉄筋露出 |

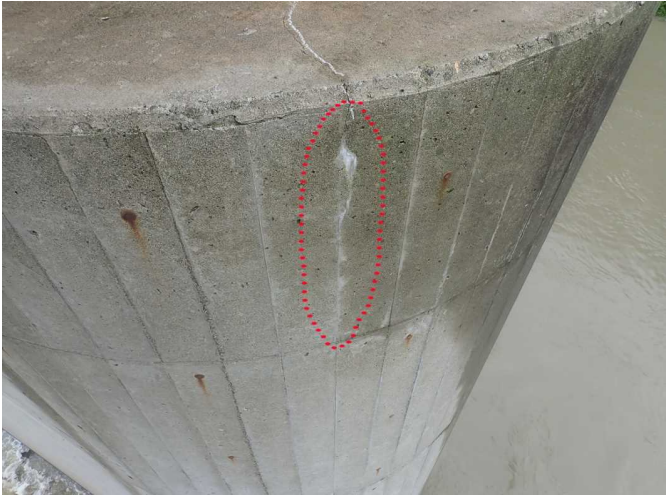
| 径間番号 | 写真No | 部材名 | 判定区分 | 位置 | 変状の種類 | 径間番号 | 写真No | 部材名 | 判定区分 | 位置 | 変状の種類 |
|---|---|---|---|---|---|---|---|---|---|---|---|
| 2 | 19 | 橋台・橋脚 | Ⅱ | 2-橋脚01 | 漏水・遊離石灰 | 2 | 20 | 基礎 | I | 2-基礎01 | 沈下・移動・傾斜 |

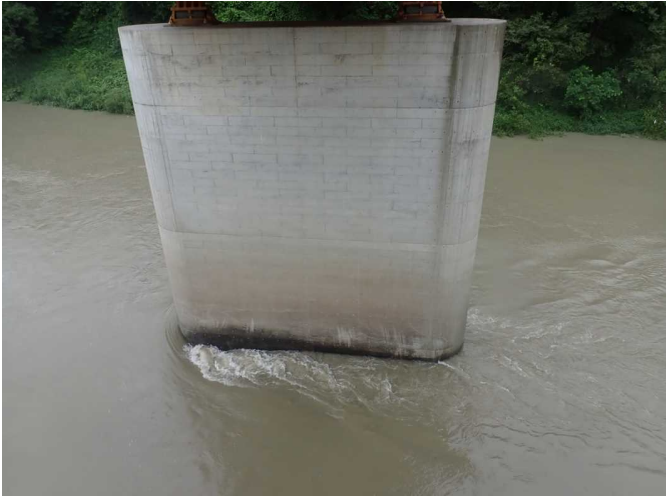
| 径間番号 | 写真No | 部材名 | 判定区分 | 位置 | 変状の種類 | 径間番号 | 写真No | 部材名 | 判定区分 | 位置 | 変状の種類 |
|---|---|---|---|---|---|---|---|---|---|---|---|
| 2 | 21 | 基礎 | I | 2-基礎01 | 洗掘 | 2 | 22 | 支承部 | I | 2-支承部0201 | 支承部の機能障害 |

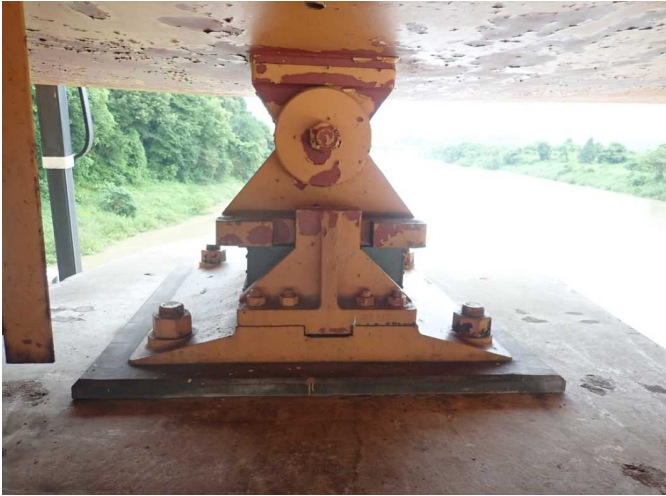
| 径間番号 | 写真No | 部材名 | 判定区分 | 位置 | 変状の種類 | 径間番号 | 写真No | 部材名 | 判定区分 | 位置 | 変状の種類 |
|---|---|---|---|---|---|---|---|---|---|---|---|
| 2 | 23 | 支承部 | I | 2-支承部0101 | 番座モルタルの変形・欠損 | 2 | 24 | 支承部 | I | 2-支承部0101 | 漏水・滞水 |

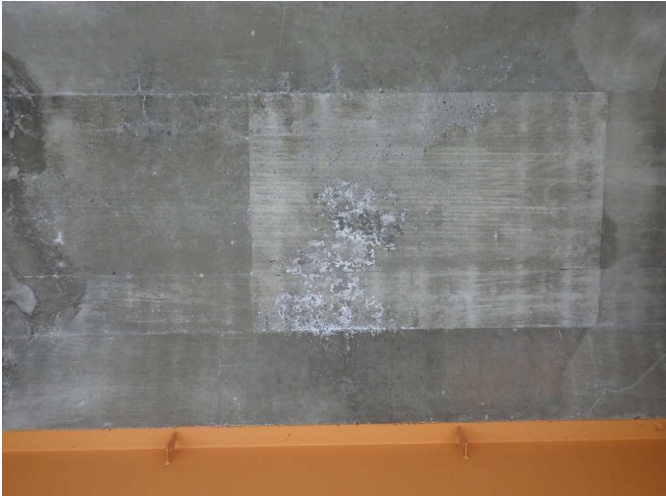
| 径間番号 | 写真No | 部材名 | 判定区分 | 位置 | 変状の種類 | 径間番号 | 写真No | 部材名 | 判定区分 | 位置 | 変状の種類 |
|---|---|---|---|---|---|---|---|---|---|---|---|
| 2 | 25 | その他 | I | 2-床版02 | 表面劣化 | 2 | 26 | その他 | I | 2-床版03 | 表面劣化 |

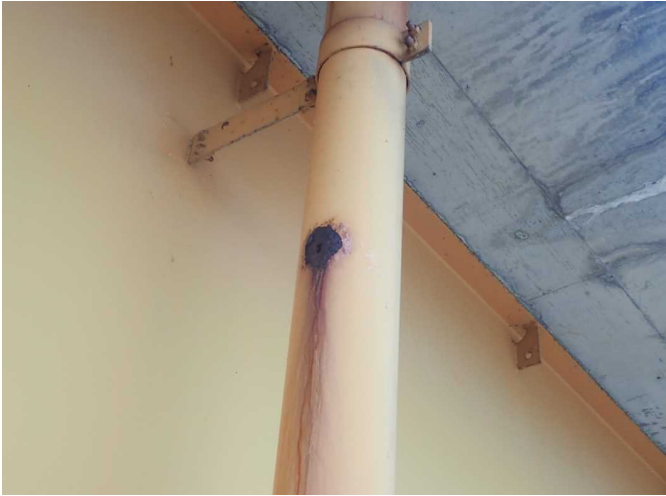
| 径間番号 | 写真No | 部材名 | 判定区分 | 位置 | 変状の種類 | 径間番号 | 写真No | 部材名 | 判定区分 | 位置 | 変状の種類 |
|---|---|---|---|---|---|---|---|---|---|---|---|
| 2 | 27 | その他 | I | 2-排水装置0103 | 排水管腐食 | 2 | 28 | その他 | I | 2-主桁01 | 塗膜劣化 |

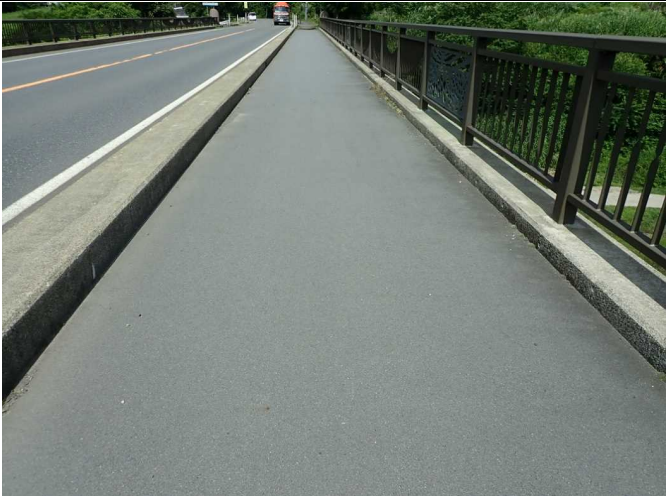
| 径間番号 | 写真No | 部材名 | 判定区分 | 位置 | 変状の種類 | 径間番号 | 写真No | 部材名 | 判定区分 | 位置 | 変状の種類 |
|---|---|---|---|---|---|---|---|---|---|---|---|
| 3 | 1 | 舗装 | I | 3-舗装03 | 舗装の異常 | 3 | 2 | 伸縮装置 | I | 3-伸縮装置01 | 遊間の異常 |

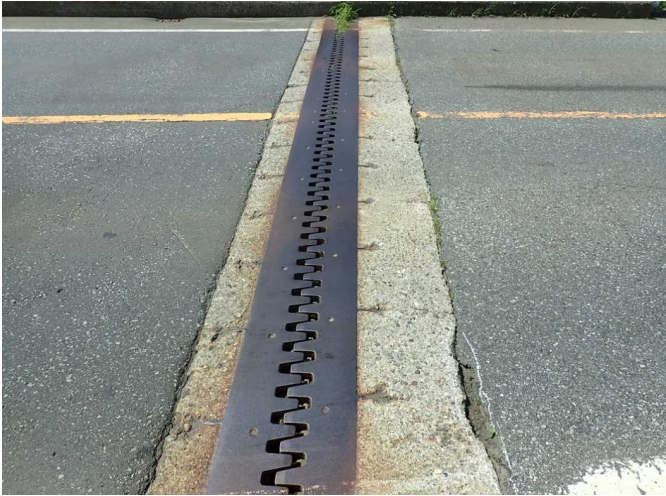
| 径間番号 | 写真No | 部材名 | 判定区分 | 位置 | 変状の種類 | 径間番号 | 写真No | 部材名 | 判定区分 | 位置 | 変状の種類 |
|---|---|---|---|---|---|---|---|---|---|---|---|
| 3 | 3 | 伸縮装置 | I | 3-伸縮装置01 | 路面の凹凸 | 3 | 4 | 伸縮装置 | I | 3-伸縮装置01 | 路面の凹凸 |

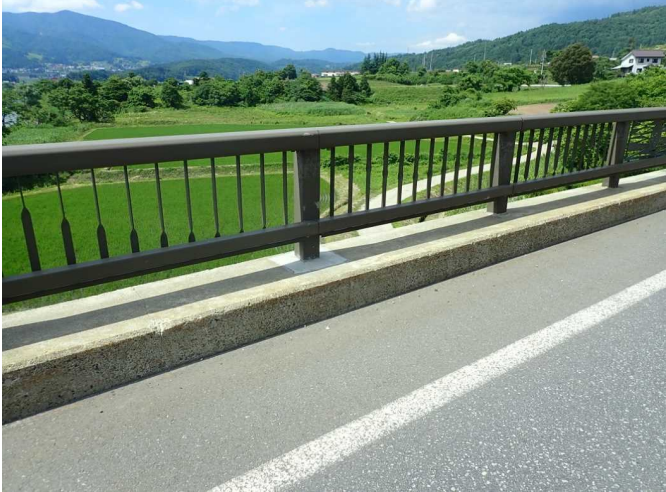
| 径間番号 | 写真No | 部材名 | 判定区分 | 位置 | 変状の種類 | 径間番号 | 写真No | 部材名 | 判定区分 | 位置 | 変状の種類 |
|---|---|---|---|---|---|---|---|---|---|---|---|
| 3 | 5 | 高欄・防護柵 | I | 3-防護柵01 | 腐食、変形・欠損など | 3 | 6 | 地覆・中央分離帯 | I | 3-縁石02 | 変形・欠損など |

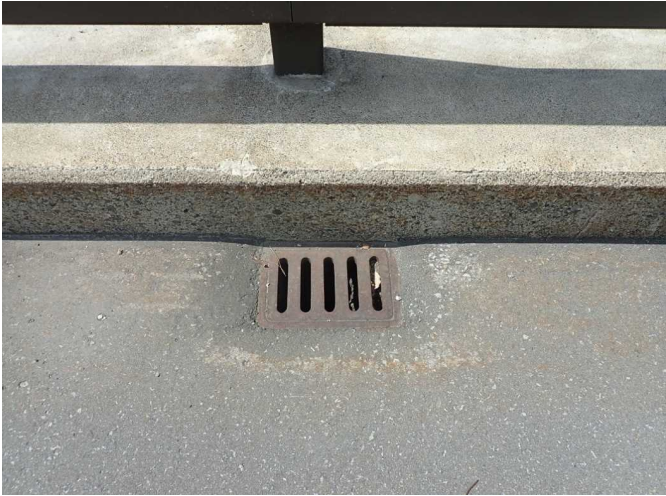
| 径間番号 | 写真No | 部材名 | 判定区分 | 位置 | 変状の種類 | 径間番号 | 写真No | 部材名 | 判定区分 | 位置 | 変状の種類 |
|---|---|---|---|---|---|---|---|---|---|---|---|
| 3 | 7 | 排水装置 | I | 3-排水装置0103 | 土砂詰まり | 3 | 8 | 主桁 | I | 3-主桁01 | 腐食 |

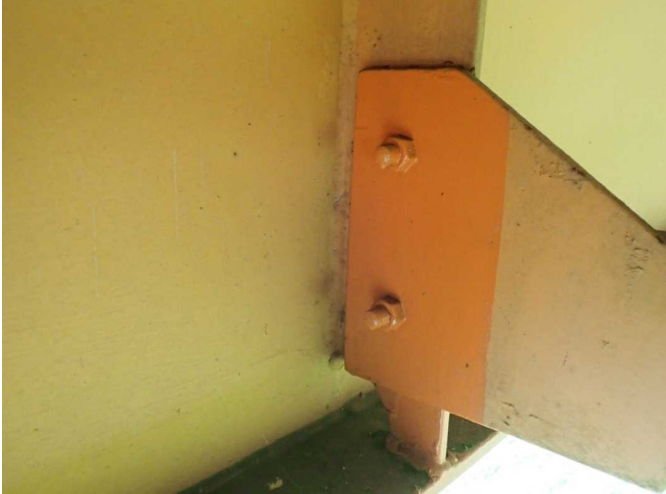
| 径間番号 | 写真No | 部材名 | 判定区分 | 位置 | 変状の種類 | 径間番号 | 写真No | 部材名 | 判定区分 | 位置 | 変状の種類 |
|---|---|---|---|---|---|---|---|---|---|---|---|
| 3 | 9 | 主桁 | I | 3-主桁01 | 亀裂 | 3 | 10 | 主桁 | I | 3-主桁03 | ゆるみ・脱落 |

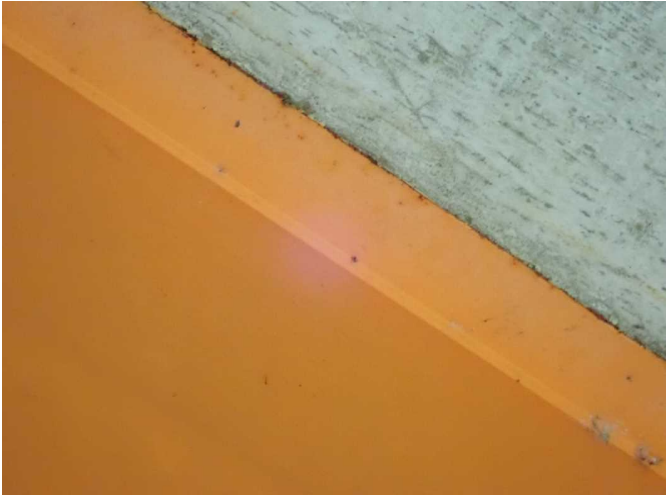
| 径間番号 | 写真No | 部材名 | 判定区分 | 位置 | 変状の種類 | 径間番号 | 写真No | 部材名 | 判定区分 | 位置 | 変状の種類 |
|---|---|---|---|---|---|---|---|---|---|---|---|
| 3 | 11 | 主桁 | I | 3-主桁01 | 破断 | 3 | 12 | 横桁・縦桁・対傾構・横構 | I | 3-横桁06 | 腐食 |

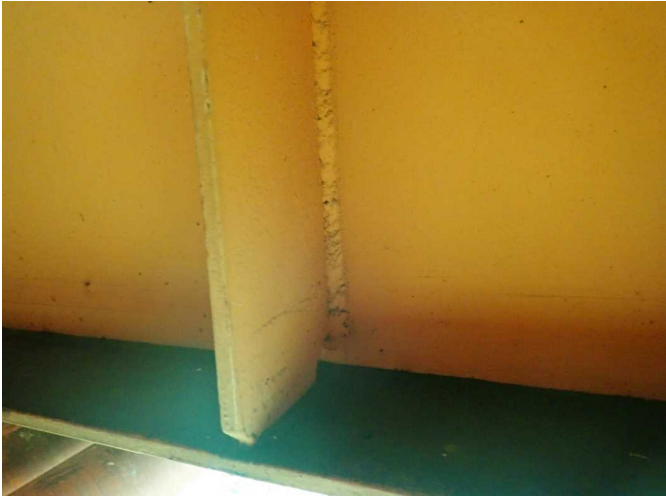
| 径間番号 | 写真No | 部材名 | 判定区分 | 位置 | 変状の種類 | 径間番号 | 写真No | 部材名 | 判定区分 | 位置 | 変状の種類 |
|---|---|---|---|---|---|---|---|---|---|---|---|
| 3 | 13 | 横桁・縦桁・対傾構・横構 | I | 3-横桁04 | 亀裂 | 3 | 14 | 横桁・縦桁・対傾構・横構 | I | 3-縦桁02 | ゆるみ・脱落 |

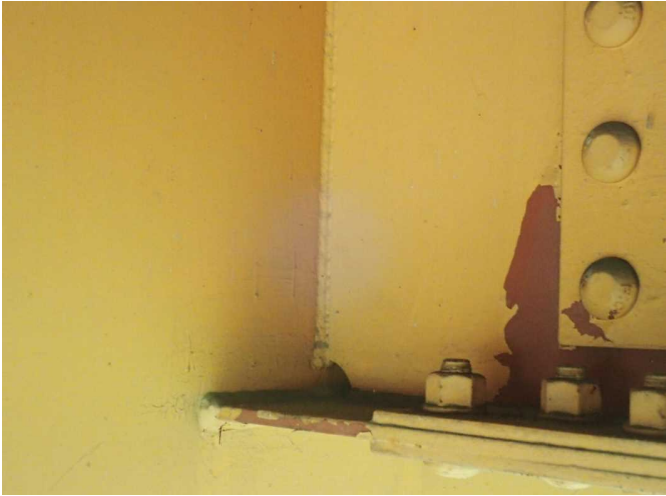
| 径間番号 | 写真No | 部材名 | 判定区分 | 位置 | 変状の種類 | 径間番号 | 写真No | 部材名 | 判定区分 | 位置 | 変状の種類 |
|---|---|---|---|---|---|---|---|---|---|---|---|
| 3 | 15 | 横桁・縦桁・対傾構・横構 | I | 3-横桁13 | 破断 | 3 | 16 | 床版(張出部含む) | I | 3-床版03 | 剥離・鉄筋露出 |

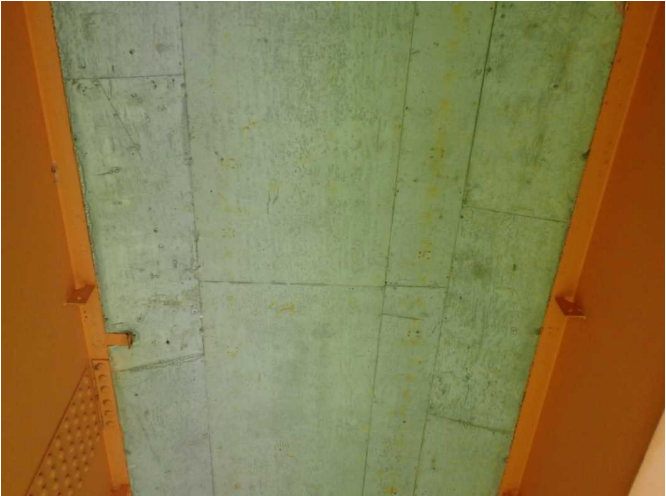
| 径間番号 | 写真No | 部材名 | 判定区分 | 位置 | 変状の種類 | 径間番号 | 写真No | 部材名 | 判定区分 | 位置 | 変状の種類 |
|---|---|---|---|---|---|---|---|---|---|---|---|
| 3 | 17 | 床版(張出部含む) | Ⅲ | 3-床版04 | 漏水・遊離石灰 | 3 | 18 | 床版(張出部含む) | I | 3-床版02 | 抜け落ち |

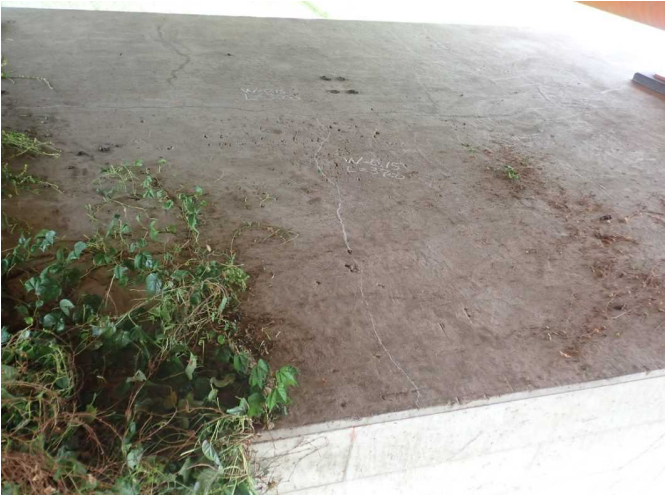
| 径間番号 | 写真No | 部材名 | 判定区分 | 位置 | 変状の種類 | 径間番号 | 写真No | 部材名 | 判定区分 | 位置 | 変状の種類 |
|---|---|---|---|---|---|---|---|---|---|---|---|
| 3 | 19 | 床版(張出部含む) | Ⅱ | 3-床版01 | 床版ひびわれ | 3 | 20 | 橋台・橋脚 | I | 3-橋脚02 | ひびわれ |

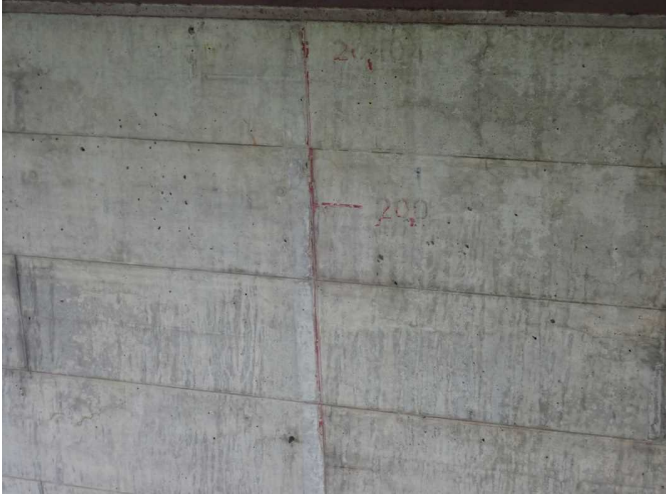
| 径間番号 | 写真No | 部材名 | 判定区分 | 位置 | 変状の種類 | 径間番号 | 写真No | 部材名 | 判定区分 | 位置 | 変状の種類 |
|---|---|---|---|---|---|---|---|---|---|---|---|
| 3 | 21 | 橋台・橋脚 | I | 3-橋脚02 | 剥離・鉄筋露出 | 3 | 22 | 橋台・橋脚 | Ⅱ | 3-橋台02 | 漏水・遊離石灰 |

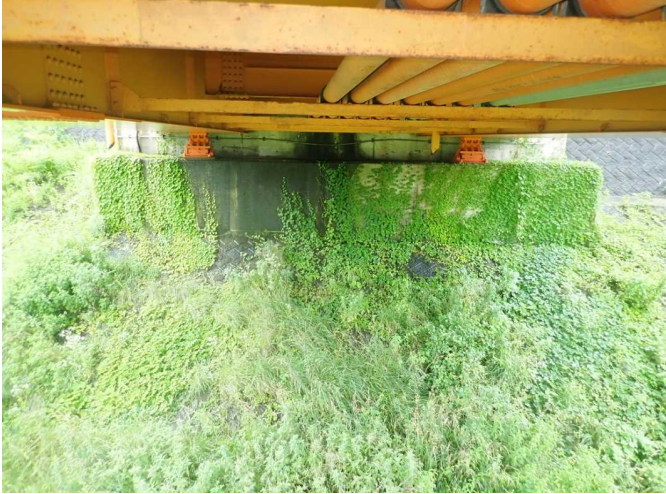
| 径間番号 | 写真No | 部材名 | 判定区分 | 位置 | 変状の種類 | 径間番号 | 写真No | 部材名 | 判定区分 | 位置 | 変状の種類 |
|---|---|---|---|---|---|---|---|---|---|---|---|
| 3 | 23 | 基礎 | I | 3-橋台02 | 沈下・移動・傾斜 | 3 | 24 | 基礎 | I | 3-橋脚02 | 洗掘 |

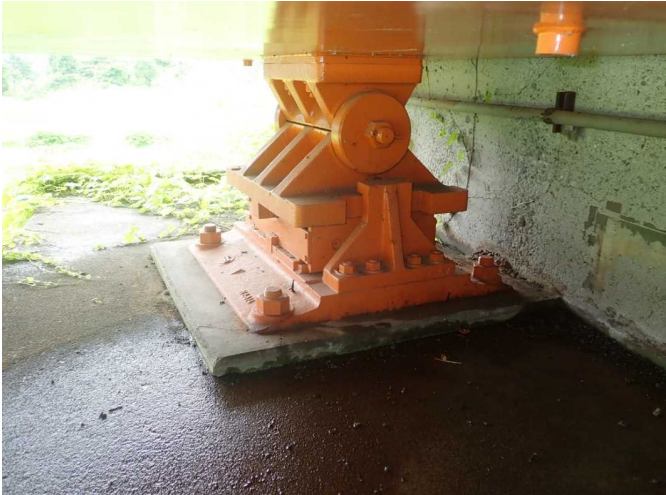
| 径間番号 | 写真No | 部材名 | 判定区分 | 位置 | 変状の種類 | 径間番号 | 写真No | 部材名 | 判定区分 | 位置 | 変状の種類 |
|---|---|---|---|---|---|---|---|---|---|---|---|
| 3 | 25 | 支承部 | I | 3-支承部0102 | 支承部の機能障害 | 3 | 26 | 支承部 | I | 3-支承部0201 | 省座モルタルの変形・欠損 |

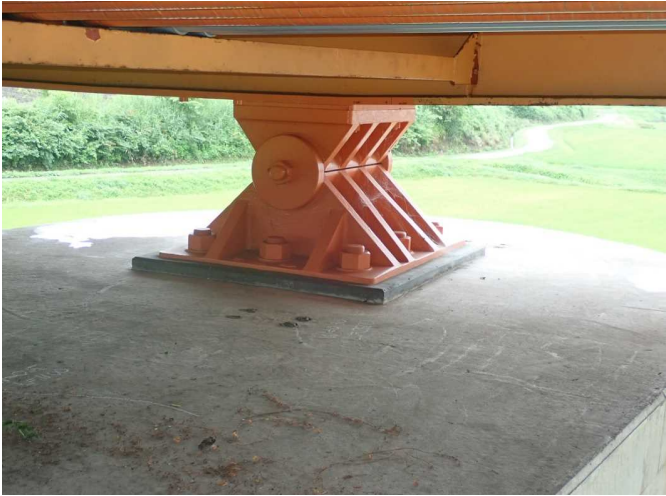
| 径間番号 | 写真No | 部材名 | 判定区分 | 位置 | 変状の種類 | 径間番号 | 写真No | 部材名 | 判定区分 | 位置 | 変状の種類 |
|---|---|---|---|---|---|---|---|---|---|---|---|
| 3 | 27 | 支承部 | I | 3-支承部0201 | 漏水・滞水 | 3 | 28 | その他 | I | 3-落橋防止装置0201 | 腐食 |

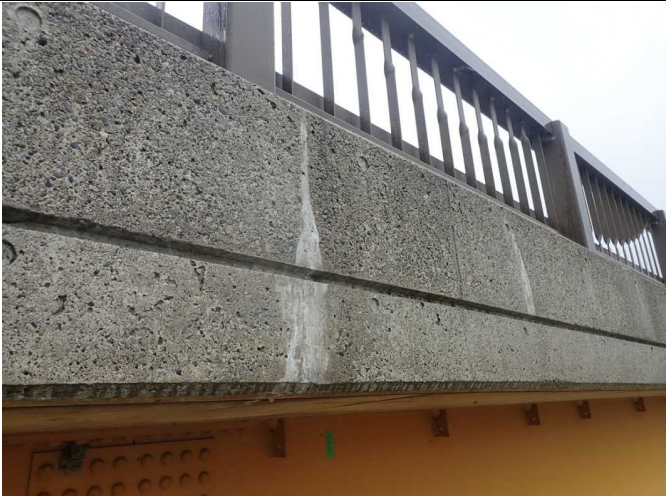
| 径間番号 | 写真No | 部材名 | 判定区分 | 位置 | 変状の種類 | 径間番号 | 写真No | 部材名 | 判定区分 | 位置 | 変状の種類 |
|---|---|---|---|---|---|---|---|---|---|---|---|
| 3 | 29 | その他 | I | 3-地覆01 | 側面の遊離石灰(ひびわれ有) | 3 | 30 | その他 | Ⅱ | 3-添架物01 | 添架管漏水 |

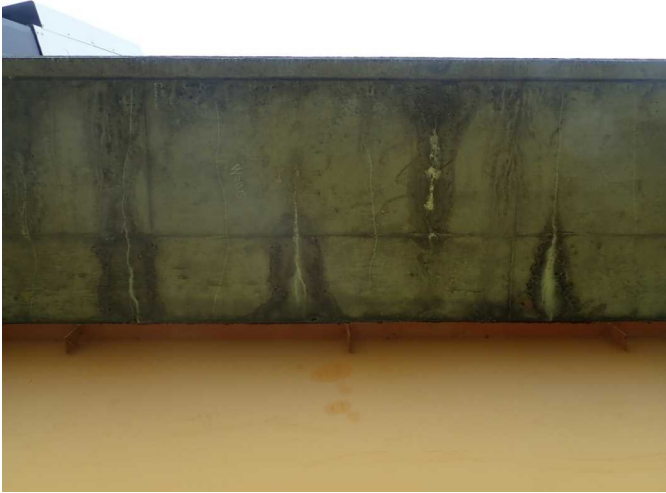
| 径間番号 | 写真No | 部材名 | 判定区分 | 位置 | 変状の種類 | 径間番号 | 写真No | 部材名 | 判定区分 | 位置 | 変状の種類 |
|---|---|---|---|---|---|---|---|---|---|---|---|
| 3 | 31 | その他 | I | 3-床版04 | 表面劣化 | 3 | 32 | その他 | Ⅱ | 3-親柱 | 終点下流側 損傷 |

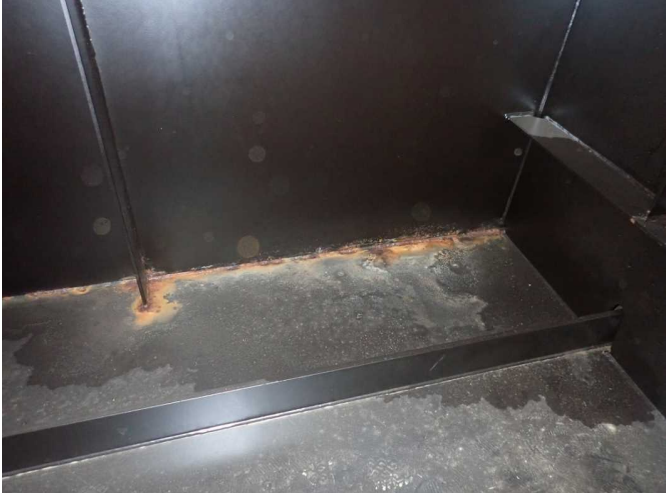
| 径間番号 | 写真No | 部材名 | 判定区分 | 位置 | 変状の種類 | 径間番号 | 写真No | 部材名 | 判定区分 | 位置 | 変状の種類 |
|---|---|---|---|---|---|---|---|---|---|---|---|
| 3 | 33 | その他 | I | 3-箱桁内部94 | 腐食 | 3 | 34 | その他 | Ⅱ | 3-橋脚02 | 植生 |

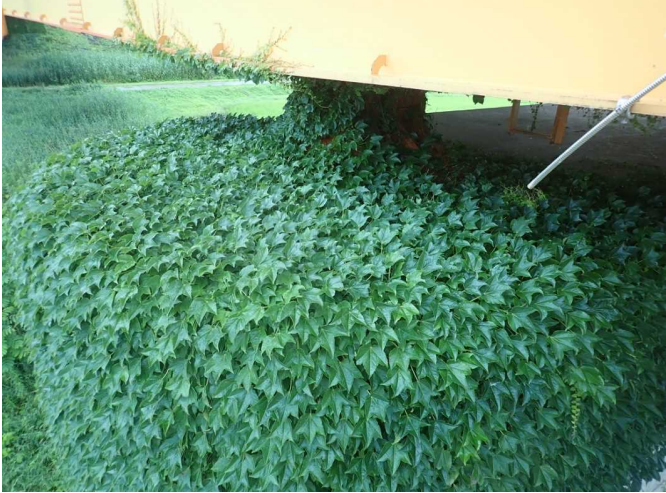
| 径間番号 | 写真No | 部材名 | 判定区分 | 位置 | 変状の種類 | 径間番号 | 写真No | 部材名 | 判定区分 | 位置 | 変状の種類 |
|---|---|---|---|---|---|---|---|---|---|---|---|
| 3 | 35 | その他 | Ⅱ | 3-支承部0101 | 植生 | 3 | 36 | その他 | Ⅱ | 3-橋台02 | 植生 |

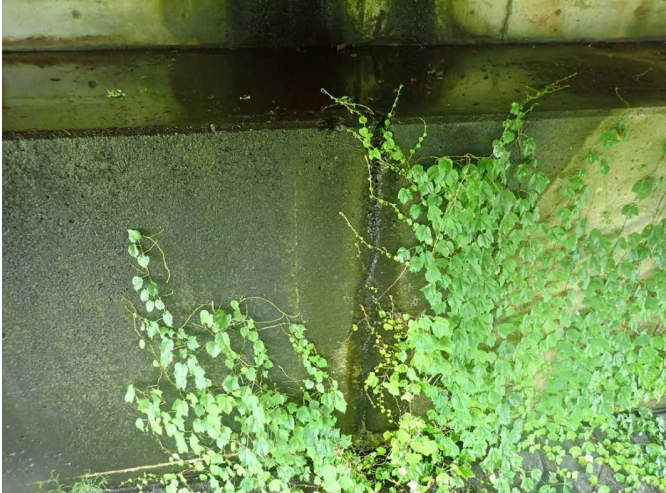
| 径間番号 | 写真No | 部材名 | 判定区分 | 位置 | 変状の種類 | 径間番号 | 写真No | 部材名 | 判定区分 | 位置 | 変状の種類 |
|---|---|---|---|---|---|---|---|---|---|---|---|
| 3 | 37 | その他 | I | 3-橋台02 | 水みち | 3 | 38 | その他 | Ⅲ | 3-舗装02 | 道路面の凹凸 |

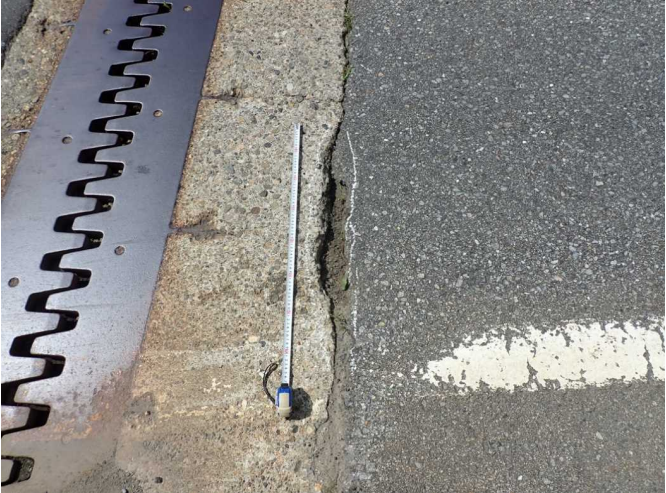
| 部材名 | 判定区分<br>(Ⅰ～Ⅳ) | 変状の種類<br>(Ⅱ以上の場合<br>に記載) | 備考(写真番号、<br>位置等が分かる<br>ように記載) | 応急措置後の<br>判定区分 | 応急措置内容 | 応急措置及び<br>判定実施年月日 |
|---|---|---|---|---|---|---|
| その他 | Ⅲ | 道路面の凹凸 | 3-舗装02 写真38,39 | | | |

| (判定区分) | (所見等) |
|---|---|
| Ⅲ | 伸縮装置と舗装の継目一部に著しい段差、張出床版にはつらら状の遊離石灰が確認できるためⅢと判定した。 |

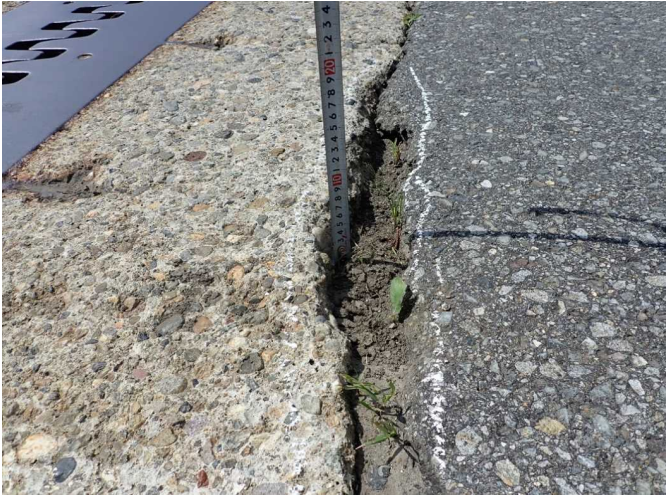
| 径間番号 | 写真No | 部材名 | 判定区分 | 位置 | 変状の種類 | 径間番号 | 写真No | 部材名 | 判定区分 | 位置 | 変状の種類 |
|---|---|---|---|---|---|---|---|---|---|---|---|
| 3 | 39 | その他 | Ⅲ | 3-舗装02 | 道路面の凹凸 | | | | | | |
