橋梁名・所在地・管理者名等

| 橋梁名 | 路線名 | 所在地 | 起点側 | 緯度 | 36° 59′ 13″ | 橋梁ID |
|---|---|---|---|---|---|---|
| 4800 北沢橋<br>(フリガナ)    キタザワハシ | 117 117号 | 長野県下水内郡栄村大字北信字道端 | | | | |
| 長野県 15 飯山 | 2020.10.23 | その他 | 有 | 一般道 | 一次 | 電纜管×2条 |

| 架設年次 | 橋長 | 幅員 |
|---|---|---|
| 鋼鈑桁橋(非合成)、鋼箱桁橋、逆T式橋台2基、壁式 | | |

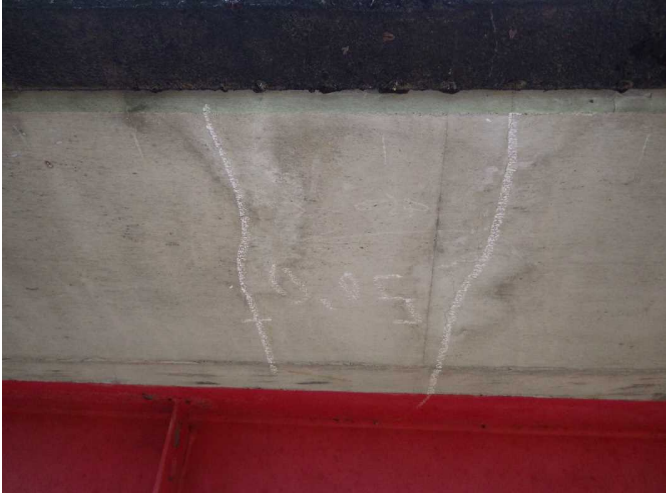
| 径間番号 | 写真No | 部材名 | 判定区分 | 位置 | 変状の種類 | 径間番号 | 写真No | 部材名 | 判定区分 | 位置 | 変状の種類 |
|---|---|---|---|---|---|---|---|---|---|---|---|
| 1 | 29 | 床版(張出部含む) | Ⅱ | 床版07 | 床版ひびわれ | 1 | 30 | 床版(張出部含む) | Ⅱ | 床版07 | 床版ひびわれ |

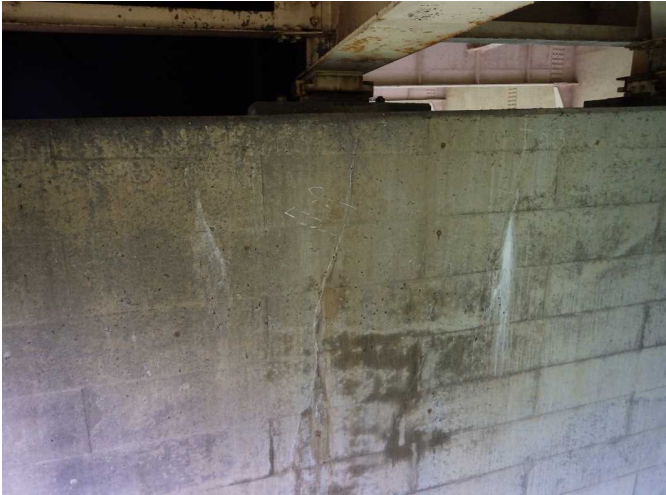
| 径間番号 | 写真No | 部材名 | 判定区分 | 位置 | 変状の種類 | 径間番号 | 写真No | 部材名 | 判定区分 | 位置 | 変状の種類 |
|---|---|---|---|---|---|---|---|---|---|---|---|
| 1 | 31 | 橋台・橋脚 | Ⅱ | 橋脚02 | ひびわれ | 1 | 32 | 橋台・橋脚 | Ⅱ | 橋台01 | ひびわれ |

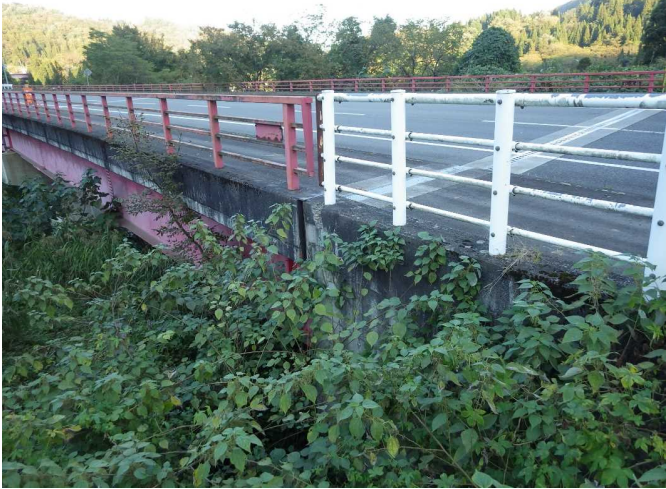
| 径間番号 | 写真No | 部材名 | 判定区分 | 位置 | 変状の種類 | 径間番号 | 写真No | 部材名 | 判定区分 | 位置 | 変状の種類 |
|---|---|---|---|---|---|---|---|---|---|---|---|
| 1 | 37 | 橋台・橋脚 | Ⅱ | 橋台01 | 漏水・遊離石灰 | 1 | 38 | 橋台・橋脚 | Ⅱ | 橋脚02 | 漏水・遊離石灰 |

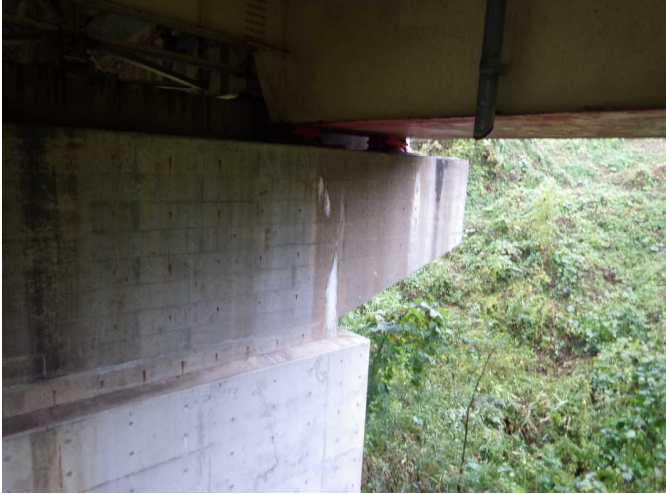
| 径間番号 | 写真No | 部材名 | 判定区分 | 位置 | 変状の種類 | 径間番号 | 写真No | 部材名 | 判定区分 | 位置 | 変状の種類 |
|---|---|---|---|---|---|---|---|---|---|---|---|
| 1 | 41 | 橋台・橋脚 | Ⅱ | 橋脚02 | 漏水・遊離石灰 | 1 | 42 | 支承部 | Ⅱ | 支承0401 | 支承部の機能障害 |

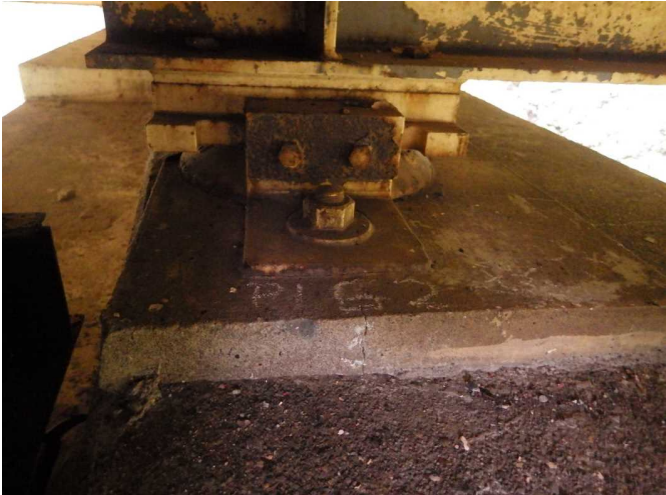
| 径間番号 | 写真No | 部材名 | 判定区分 | 位置 | 変状の種類 | 径間番号 | 写真No | 部材名 | 判定区分 | 位置 | 変状の種類 |
|---|---|---|---|---|---|---|---|---|---|---|---|
| 1 | 43 | 支承部 | Ⅱ | 支承0202 | 支承部の機能障害 | 1 | 44 | 支承部 | Ⅱ | 支承0302 | 支承部の機能障害 |

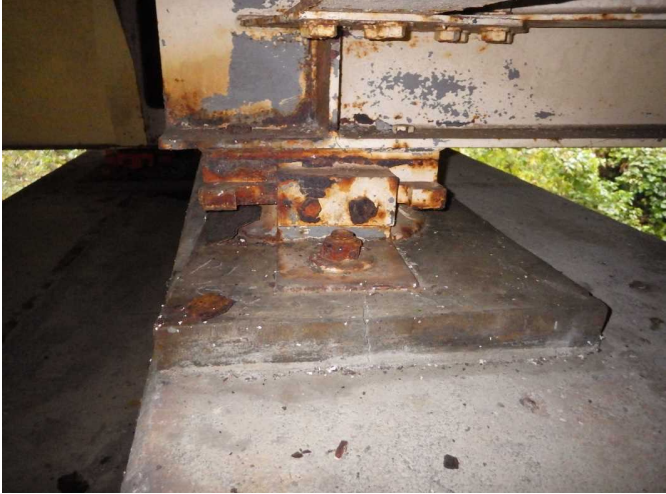
| 径間番号 | 写真No | 部材名 | 判定区分 | 位置 | 変状の種類 | 径間番号 | 写真No | 部材名 | 判定区分 | 位置 | 変状の種類 |
|---|---|---|---|---|---|---|---|---|---|---|---|
| 1 | 45 | 支承部 | Ⅱ | 支承0402 | 支承部の機能障害 | 1 | 46 | 支承部 | Ⅱ | 支承0502 | 支承部の機能障害 |

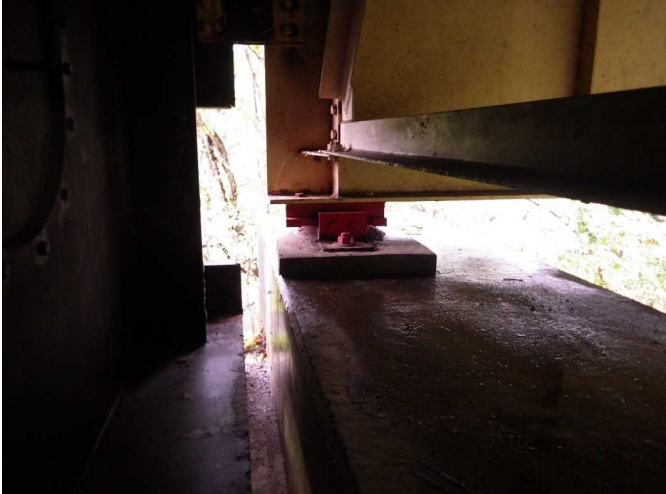
| 径間番号 | 写真No | 部材名 | 判定区分 | 位置 | 変状の種類 | 径間番号 | 写真No | 部材名 | 判定区分 | 位置 | 変状の種類 |
|---|---|---|---|---|---|---|---|---|---|---|---|
| 1 | 47 | 支承部 | Ⅱ | 支承0602 | 支承部の機能障害 | 1 | 48 | 支承部 | I | 支承0102 | 宥座モルタルの変形・欠損 |

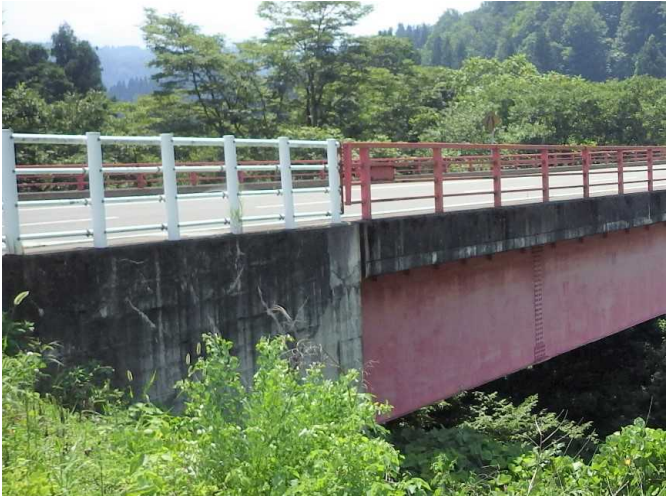
| 径間番号 | 写真No | 部材名 | 判定区分 | 位置 | 変状の種類 | 径間番号 | 写真No | 部材名 | 判定区分 | 位置 | 変状の種類 |
|---|---|---|---|---|---|---|---|---|---|---|---|
| 2 | 30 | 橋台・橋脚 | Ⅱ | 橋台02 | ひびわれ | 2 | 31 | 橋台・橋脚 | Ⅱ | 橋台02 | 漏水・遊離石灰 |

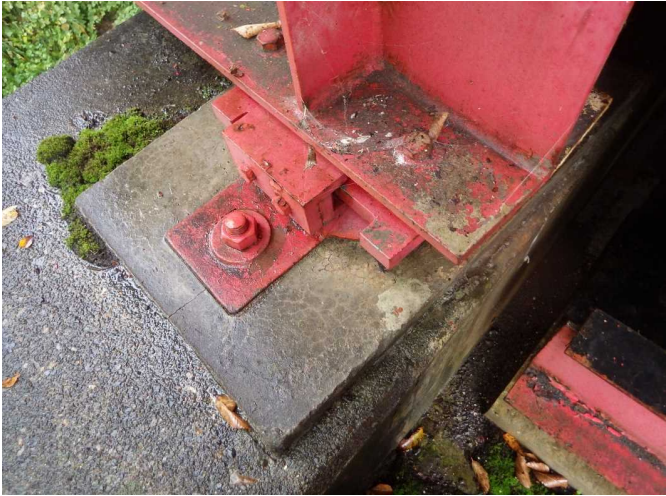
| 径間番号 | 写真No | 部材名 | 判定区分 | 位置 | 変状の種類 | 径間番号 | 写真No | 部材名 | 判定区分 | 位置 | 変状の種類 |
|---|---|---|---|---|---|---|---|---|---|---|---|
| 2 | 32 | 支承部 | Ⅱ | 支承0101 | 支承部の機能障害 | 2 | 33 | 支承部 | Ⅱ | 支承0301 | 支承部の機能障害 |

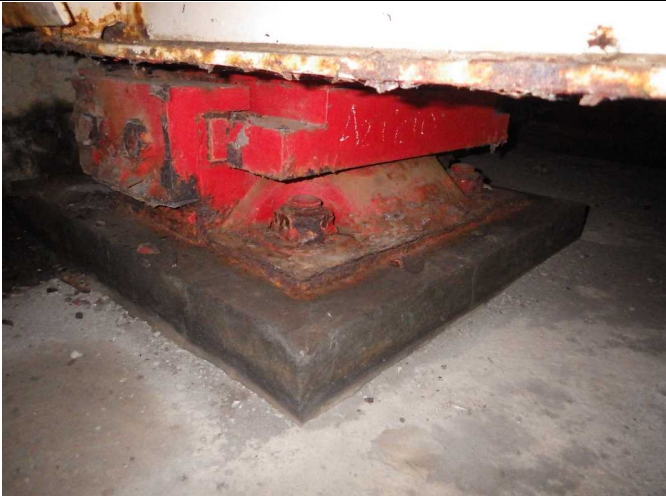
| 径間番号 | 写真No | 部材名 | 判定区分 | 位置 | 変状の種類 | 径間番号 | 写真No | 部材名 | 判定区分 | 位置 | 変状の種類 |
|---|---|---|---|---|---|---|---|---|---|---|---|
| 2 | 34 | 支承部 | Ⅱ | 支承0302 | 支承部の機能障害 | 2 | 35 | 支承部 | Ⅱ | 支承0402 | 支承部の機能障害 |

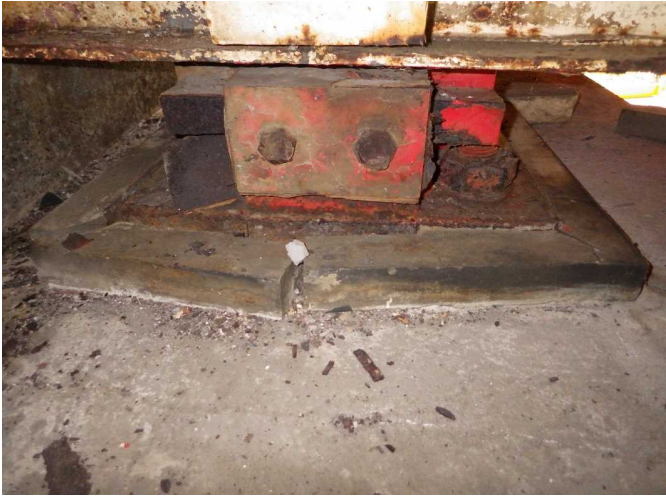
| 径間番号 | 写真No | 部材名 | 判定区分 | 位置 | 変状の種類 | 径間番号 | 写真No | 部材名 | 判定区分 | 位置 | 変状の種類 |
|---|---|---|---|---|---|---|---|---|---|---|---|
| 2 | 36 | 支承部 | Ⅱ | 支承0201 | 管座モルタルの変形・欠損 | 2 | 37 | 支承部 | Ⅱ | 支承0102 | 漏水・滞水 |

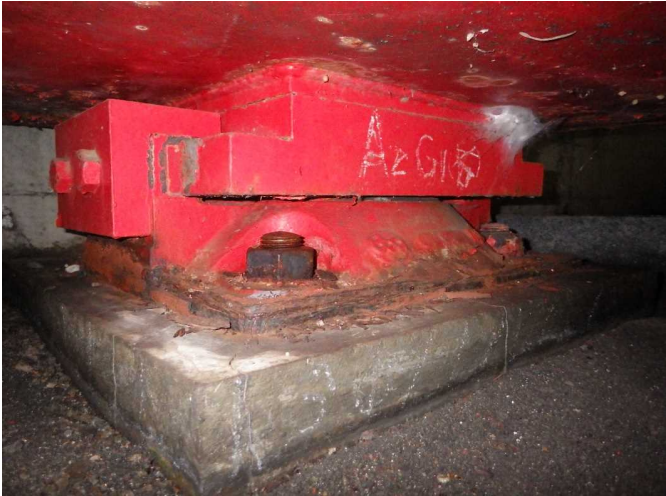
| 径間番号 | 写真No | 部材名 | 判定区分 | 位置 | 変状の種類 | 径間番号 | 写真No | 部材名 | 判定区分 | 位置 | 変状の種類 |
|---|---|---|---|---|---|---|---|---|---|---|---|
| 2 | 38 | 支承部 | Ⅱ | 支承0202 | 漏水・滞水 | | | | | | |
