橋梁名・所在地・管理者名等

| 橋梁名 | 路線名 | 所在地 | 起点側 | 緯度<br>経度 | 36° 59′ 19″<br>138° 33′ 52″ | 橋梁ID |
|---|---|---|---|---|---|---|
| 4788 青倉橋<br>(フリガナ) アオクラバシ | 117 117号 | 長野県下水内郡栄村大字北信字峯 | | | | 36.98861,138.56444 |
| 長野県 15 飯山 | 2020.10.26 | その他 | 有 | 一般道 | 一次 | |

| 架設年次 | 橋長 | 幅員 |
|---|---|---|
| 鋼鈑桁橋(非合成)、PCI桁、逆T式橋台2基、ラーメン橋脚(RC)2基 | | |

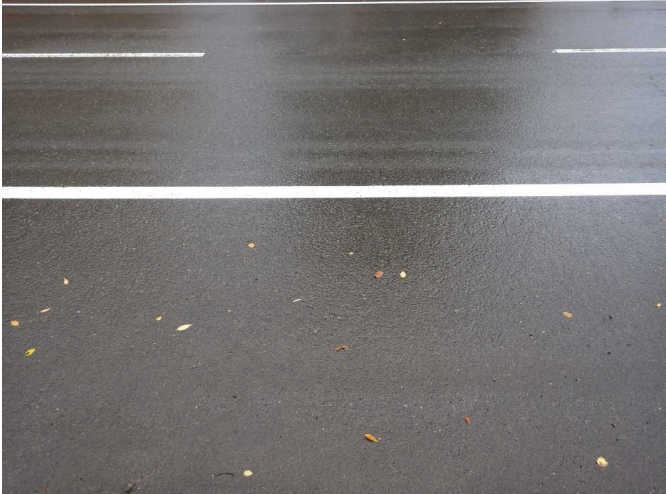
| 径間番号 | 写真No | 部材名 | 判定区分 | 位置 | 変状の種類 | 径間番号 | 写真No | 部材名 | 判定区分 | 位置 | 変状の種類 |
|---|---|---|---|---|---|---|---|---|---|---|---|
| 1 | 3 | 舗装 | Ⅱ | 舗装02 | 舗装の異常 | 1 | 4 | 高欄・防護柵 | Ⅲ | 防護柵02 | 腐食、変形・欠損など |

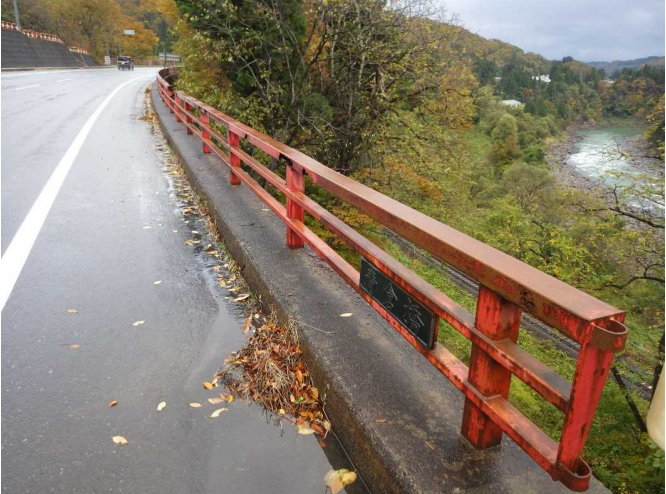
| 部材名 | 判定区分<br>(Ⅰ～Ⅳ) | 変状の種類<br>(Ⅱ以上の場合<br>に記載) | 備考(写真番号、<br>位置等が分かる<br>ように記載) | 応急措置後の<br>判定区分 | 応急措置内容 | 応急措置及び<br>判定実施年月日 |
|---|---|---|---|---|---|---|
| その他 | Ⅲ | 腐食、変形・欠損など | 防護柵02 | | | |

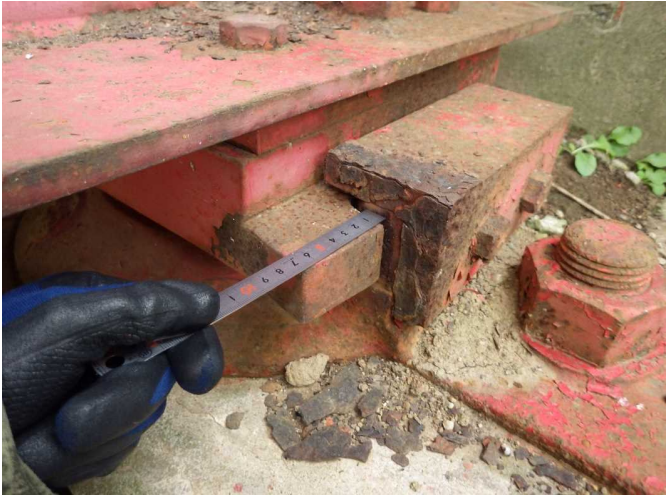
| 径間番号 | 写真No | 部材名 | 判定区分 | 位置 | 変状の種類 | 径間番号 | 写真No | 部材名 | 判定区分 | 位置 | 変状の種類 |
|---|---|---|---|---|---|---|---|---|---|---|---|
| 1 | 49 | 支承部 | Ⅱ | 支承0101 | 支承部の機能障害 | 1 | 50 | 支承部 | Ⅱ | 支承0101 | 支承部の機能障害 |

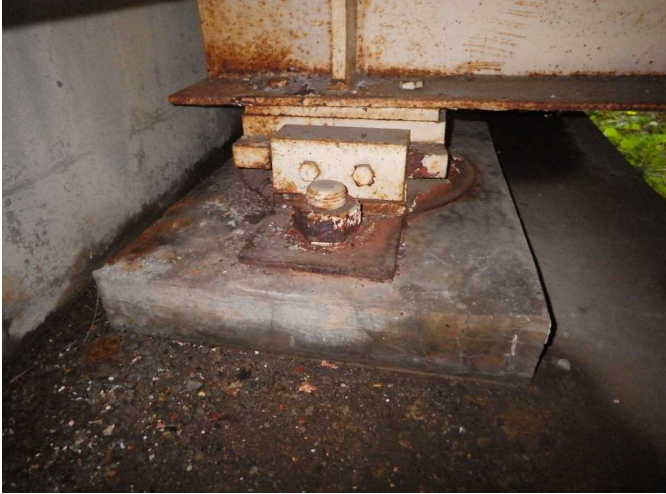
| 径間番号 | 写真No | 部材名 | 判定区分 | 位置 | 変状の種類 | 径間番号 | 写真No | 部材名 | 判定区分 | 位置 | 変状の種類 |
|---|---|---|---|---|---|---|---|---|---|---|---|
| 1 | 53 | 支承部 | Ⅱ | 支承0301 | 支承部の機能障害 | 1 | 54 | 支承部 | Ⅱ | 支承0401 | 支承部の機能障害 |

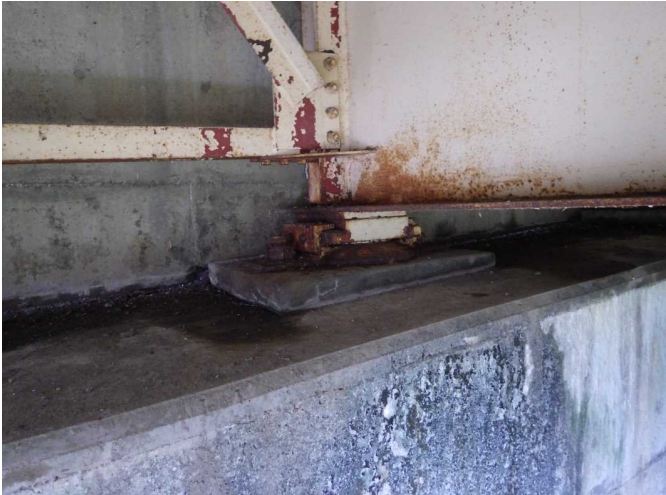
| 径間番号 | 写真No | 部材名 | 判定区分 | 位置 | 変状の種類 | 径間番号 | 写真No | 部材名 | 判定区分 | 位置 | 変状の種類 |
|---|---|---|---|---|---|---|---|---|---|---|---|
| 1 | 55 | 支承部 | Ⅱ | 支承0501 | 支承部の機能障害 | 1 | 56 | 支承部 | Ⅱ | 支承0501 | 支承部の機能障害 |

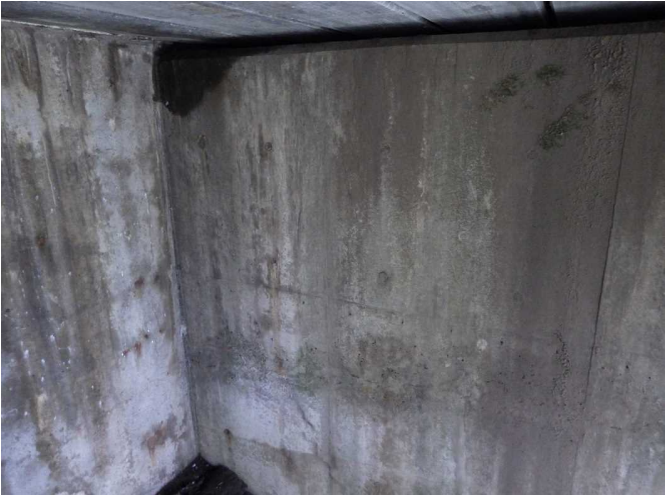
| 径間番号 | 写真No | 部材名 | 判定区分 | 位置 | 変状の種類 | 径間番号 | 写真No | 部材名 | 判定区分 | 位置 | 変状の種類 |
|---|---|---|---|---|---|---|---|---|---|---|---|
| 3 | 2 | 床版(張出部含む) | Ⅱ | 床版17 | 漏水・遊離石灰 | 3 | 3 | 支承部 | Ⅱ | 支承0102 | 漏水・滞水 |

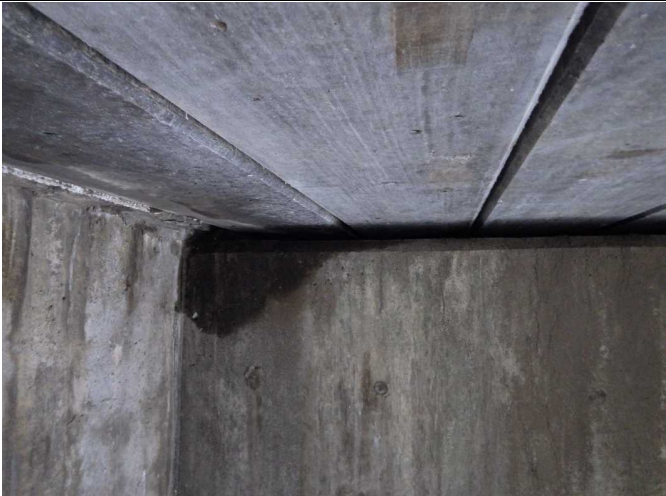
| 径間番号 | 写真No | 部材名 | 判定区分 | 位置 | 変状の種類 | 径間番号 | 写真No | 部材名 | 判定区分 | 位置 | 変状の種類 |
|---|---|---|---|---|---|---|---|---|---|---|---|
| 3 | 4 | 支承部 | Ⅱ | 支承0102 | 漏水・滞水 | 3 | 5 | 支承部 | Ⅱ | 支承0102 | 漏水・滞水 |

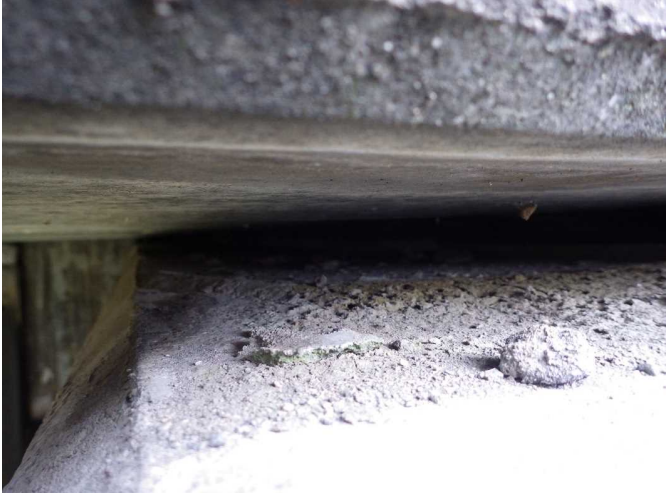
| 径間番号 | 写真No | 部材名 | 判定区分 | 位置 | 変状の種類 | 径間番号 | 写真No | 部材名 | 判定区分 | 位置 | 変状の種類 |
|---|---|---|---|---|---|---|---|---|---|---|---|
| 3 | 6 | 支承部 | Ⅱ | 支承0102 | 漏水・滞水 | | | | | | |
