橋梁名・所在地・管理者名等

| 橋梁名 | 路線名 | 所在地 | 起点側 | 緯度<br>経度 | 36° 50′ 31″<br>138° 21′ 46″ | 橋梁ID |
|---|---|---|---|---|---|---|
| 4742 綱切橋<br>(フリガナ) ツナキリハシ | 038 飯山野沢温泉線 | 長野県 飯山市大字飯山 | | | | 36.84194,138.36278 |
| 長野県 15 飯山 | 2020.10.27 | 千曲川 | 有 | 一般道 | 二次 | NTTケーブル |

鋼箱桁橋、逆T式橋台2基、壁式橋脚(RC)4基

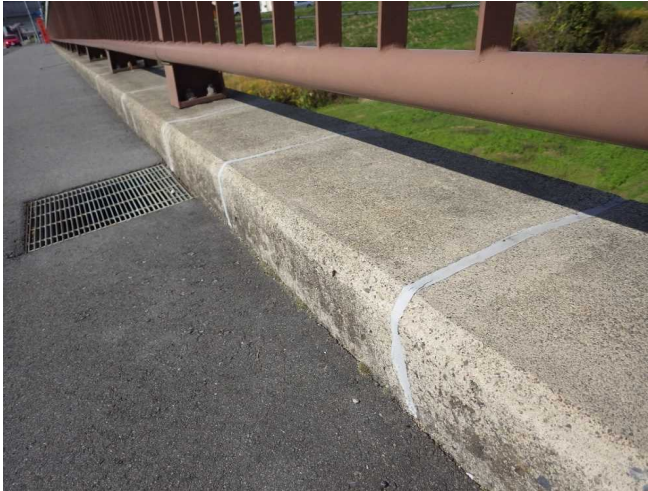
| 径間番号 | 写真No | 部材名 | 判定区分 | 位置 | 変状の種類 | 径間番号 | 写真No | 部材名 | 判定区分 | 位置 | 変状の種類 |
|---|---|---|---|---|---|---|---|---|---|---|---|
| 1 | 3 | 地覆・中央分離帯 | I | 地覆01 | 変形・欠損など | 1 | 4 | 地覆・中央分離帯 | I | 地覆03 | 変形・欠損など |

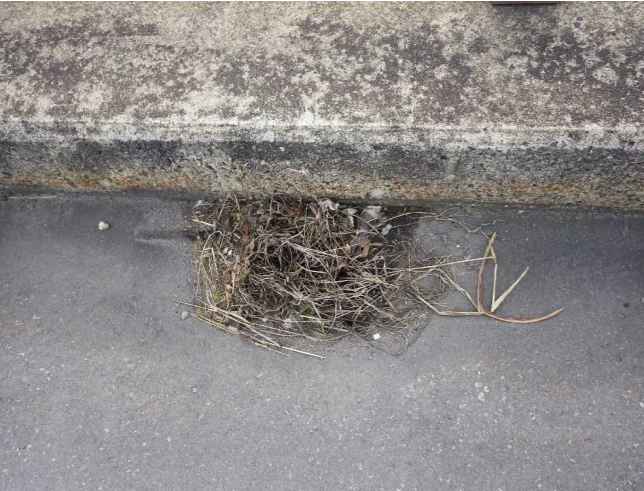
| 径間番号 | 写真No | 部材名 | 判定区分 | 位置 | 変状の種類 | 径間番号 | 写真No | 部材名 | 判定区分 | 位置 | 変状の種類 |
|---|---|---|---|---|---|---|---|---|---|---|---|
| 1 | 5 | 地覆・中央分離帯 | I | 地覆01 | 変形・欠損など | 1 | 6 | 排水装置 | Ⅱ | 排水装置0202 | 土砂詰まり |

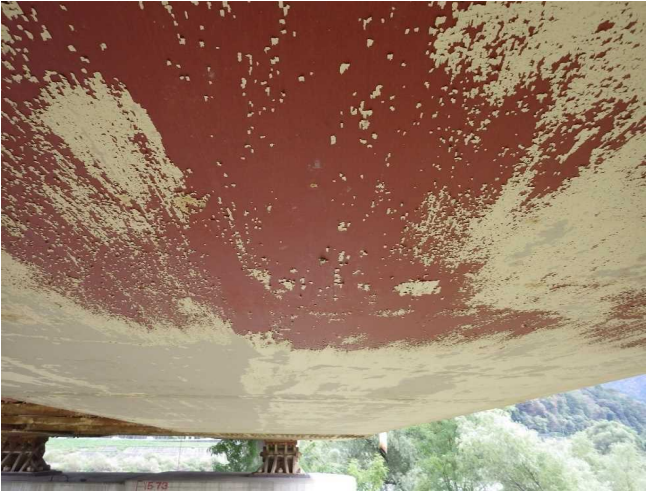
| 径間番号 | 写真No | 部材名 | 判定区分 | 位置 | 変状の種類 | 径間番号 | 写真No | 部材名 | 判定区分 | 位置 | 変状の種類 |
|---|---|---|---|---|---|---|---|---|---|---|---|
| 1 | 9 | 主桁 | I | 主桁02 | 腐食 | 1 | 10 | 主桁 | I | 主桁02 | 腐食 |

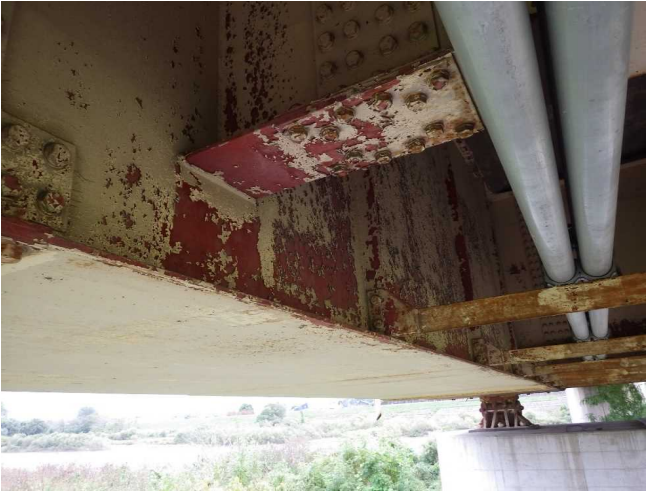
| 径間番号 | 写真No | 部材名 | 判定区分 | 位置 | 変状の種類 | 径間番号 | 写真No | 部材名 | 判定区分 | 位置 | 変状の種類 |
|---|---|---|---|---|---|---|---|---|---|---|---|
| 1 | 11 | 主桁 | I | 主桁01 | 腐食 | 1 | 12 | 横桁・縦桁・対傾構・横構 | I | 横桁07～10 | 腐食 |

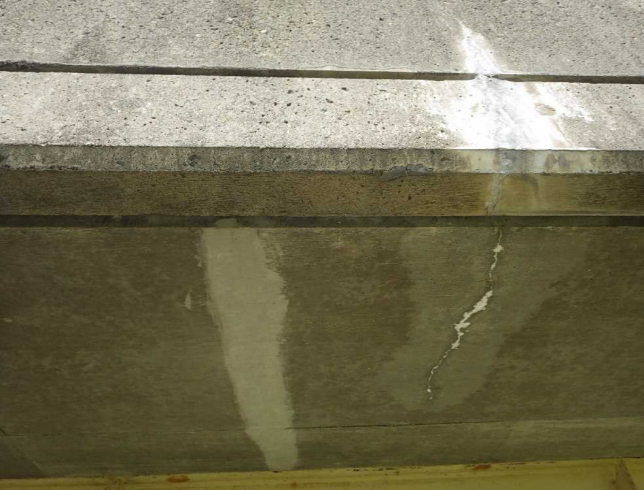
| 径間番号 | 写真No | 部材名 | 判定区分 | 位置 | 変状の種類 | 径間番号 | 写真No | 部材名 | 判定区分 | 位置 | 変状の種類 |
|---|---|---|---|---|---|---|---|---|---|---|---|
| 1 | 13 | 横桁・縦桁・対傾構・横構 | I | 横桁07～10 | 腐食 | 1 | 14 | 床版(張出部含む) | Ⅱ | 床版01 | 漏水・遊離石灰 |

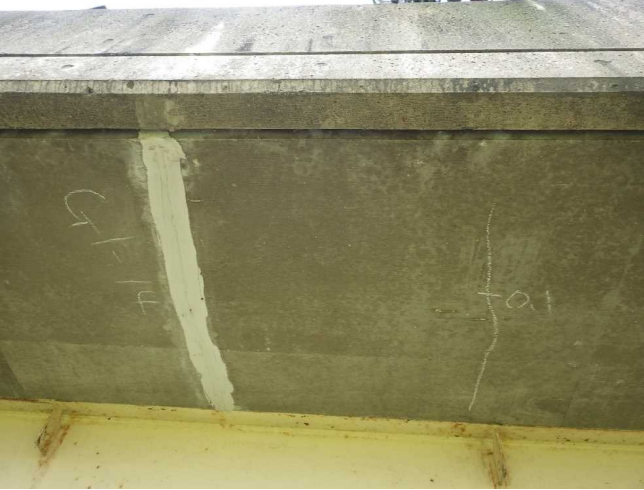
| 径間番号 | 写真No | 部材名 | 判定区分 | 位置 | 変状の種類 | 径間番号 | 写真No | 部材名 | 判定区分 | 位置 | 変状の種類 |
|---|---|---|---|---|---|---|---|---|---|---|---|
| 1 | 15 | 床版(張出部含む) | Ⅱ | 床版02～04 | 漏水・遊離石灰 | 1 | 16 | 床版(張出部含む) | Ⅱ | 床版01 | 床版ひびわれ |

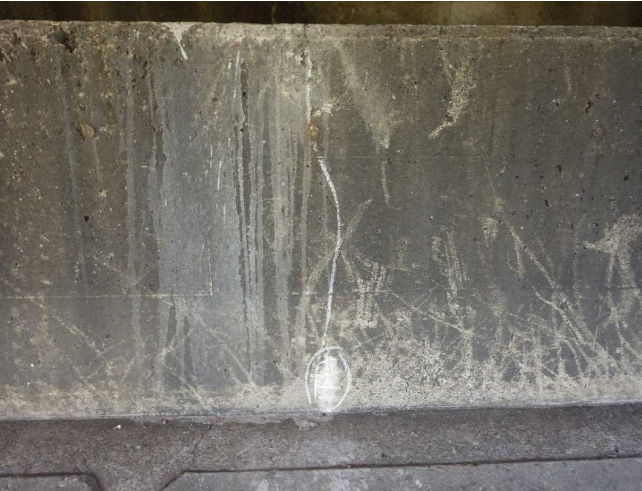
| 径間番号 | 写真No | 部材名 | 判定区分 | 位置 | 変状の種類 | 径間番号 | 写真No | 部材名 | 判定区分 | 位置 | 変状の種類 |
|---|---|---|---|---|---|---|---|---|---|---|---|
| 1 | 21 | 橋台・橋脚 | Ⅱ | 橋脚02 | ひびわれ | 1 | 22 | 橋台・橋脚 | Ⅱ | 橋台01 | 漏水・遊離石灰 |

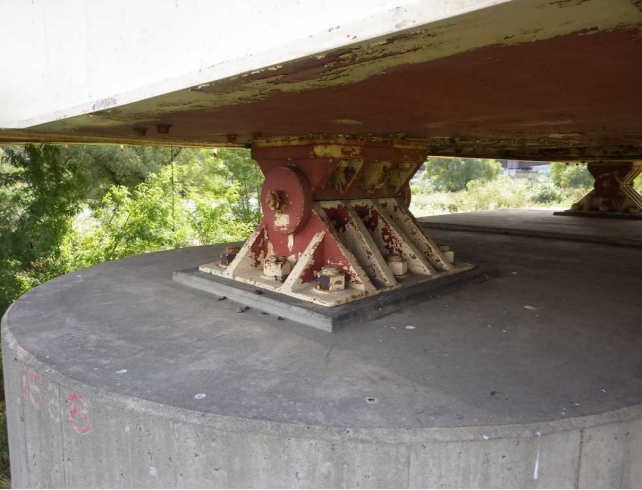
| 径間番号 | 写真No | 部材名 | 判定区分 | 位置 | 変状の種類 | 径間番号 | 写真No | 部材名 | 判定区分 | 位置 | 変状の種類 |
|---|---|---|---|---|---|---|---|---|---|---|---|
| 1 | 23 | 支承部 | Ⅱ | 支承0101 | 支承部の機能障害 | 1 | 24 | 支承部 | Ⅱ | 支承0102 | 支承部の機能障害 |

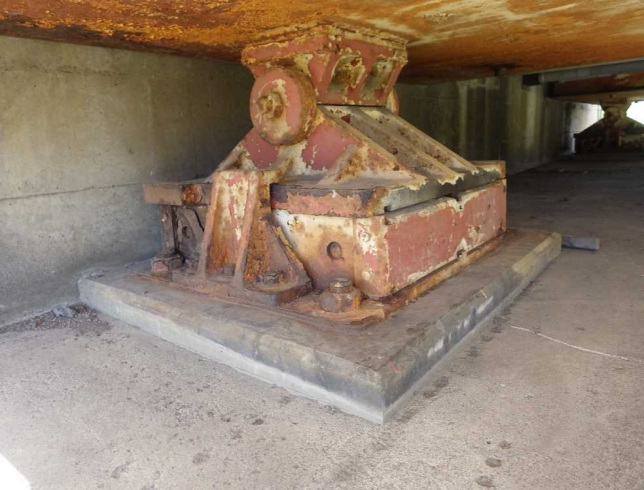
| 径間番号 | 写真No | 部材名 | 判定区分 | 位置 | 変状の種類 | 径間番号 | 写真No | 部材名 | 判定区分 | 位置 | 変状の種類 |
|---|---|---|---|---|---|---|---|---|---|---|---|
| 1 | 25 | 支承部 | Ⅱ | 支承0202 | 支承部の機能障害 | 1 | 26 | 支承部 | Ⅱ | 支承0201 | 漏水・滞水 |

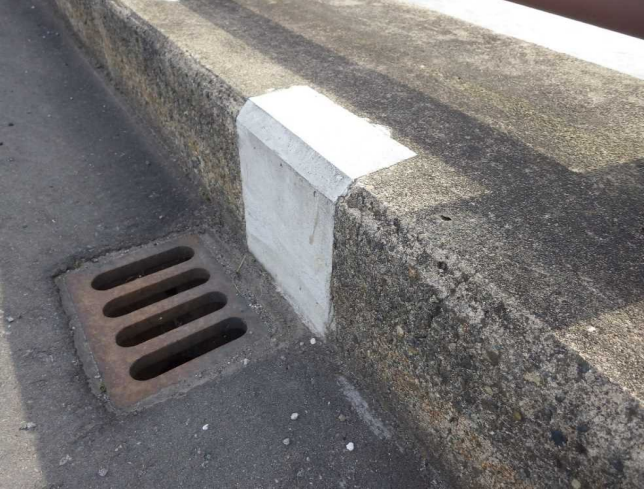
| 径間番号 | 写真No | 部材名 | 判定区分 | 位置 | 変状の種類 | 径間番号 | 写真No | 部材名 | 判定区分 | 位置 | 変状の種類 |
|---|---|---|---|---|---|---|---|---|---|---|---|
| 1 | 27 | その他 | | プルボックス | | 2 | 1 | 地覆・中央分離帯 | I | 地覆03 | 変形・欠損など |

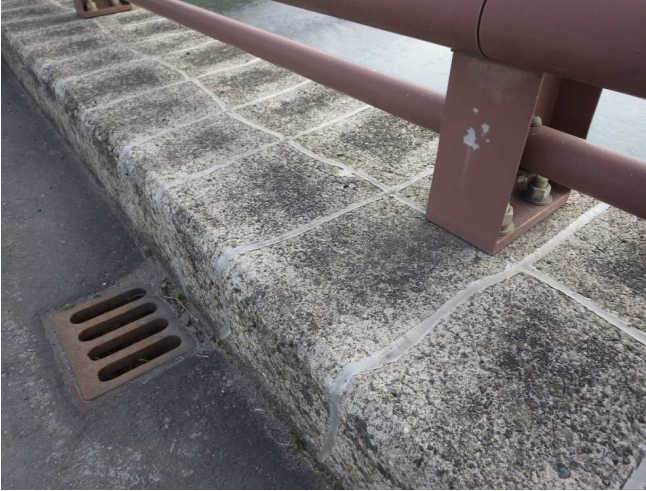
| 径間番号 | 写真No | 部材名 | 判定区分 | 位置 | 変状の種類 | 径間番号 | 写真No | 部材名 | 判定区分 | 位置 | 変状の種類 |
|---|---|---|---|---|---|---|---|---|---|---|---|
| 2 | 2 | 地覆・中央分離帯 | I | 地覆03 | 変形・欠損など | 2 | 3 | 地覆・中央分離帯 | I | 地覆03 | 変形・欠損など |

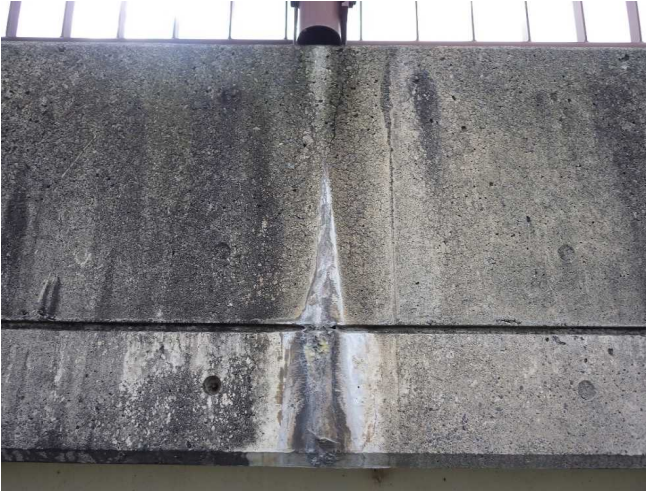
| 径間番号 | 写真No | 部材名 | 判定区分 | 位置 | 変状の種類 | 径間番号 | 写真No | 部材名 | 判定区分 | 位置 | 変状の種類 |
|---|---|---|---|---|---|---|---|---|---|---|---|
| 2 | 4 | 地覆・中央分離帯 | I | 地覆01 | 変形・欠損など | 2 | 5 | 排水装置 | Ⅱ | 排水装置0203 | 土砂詰まり |

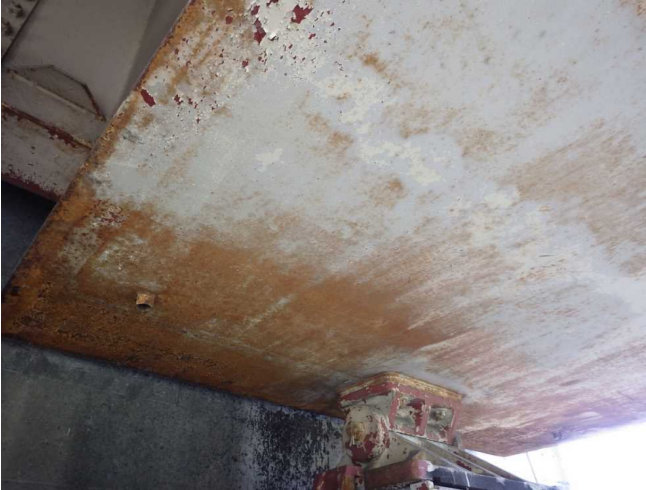
| 径間番号 | 写真No | 部材名 | 判定区分 | 位置 | 変状の種類 | 径間番号 | 写真No | 部材名 | 判定区分 | 位置 | 変状の種類 |
|---|---|---|---|---|---|---|---|---|---|---|---|
| 2 | 6 | 主桁 | I | 主桁01 | 腐食 | 2 | 7 | 主桁 | I | 主桁02 | 腐食 |

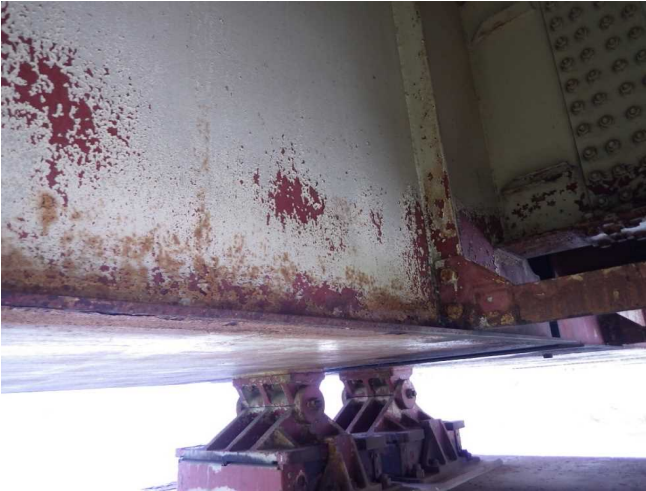
| 径間番号 | 写真No | 部材名 | 判定区分 | 位置 | 変状の種類 | 径間番号 | 写真No | 部材名 | 判定区分 | 位置 | 変状の種類 |
|---|---|---|---|---|---|---|---|---|---|---|---|
| 2 | 8 | 主桁 | I | 主桁01 | 腐食 | 2 | 9 | 主桁 | I | 主桁02 | 腐食 |

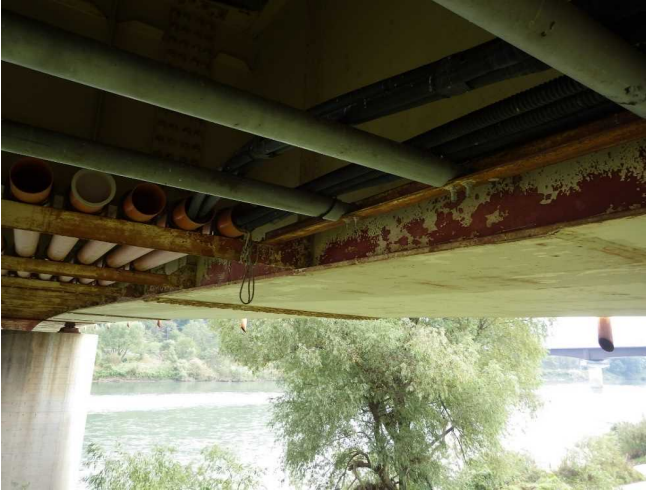
| 径間番号 | 写真No | 部材名 | 判定区分 | 位置 | 変状の種類 | 径間番号 | 写真No | 部材名 | 判定区分 | 位置 | 変状の種類 |
|---|---|---|---|---|---|---|---|---|---|---|---|
| 2 | 10 | 主桁 | I | 主桁02 | 腐食 | 2 | 11 | 横桁・縦桁・対傾構・横構 | I | 横桁01～10 | 腐食 |

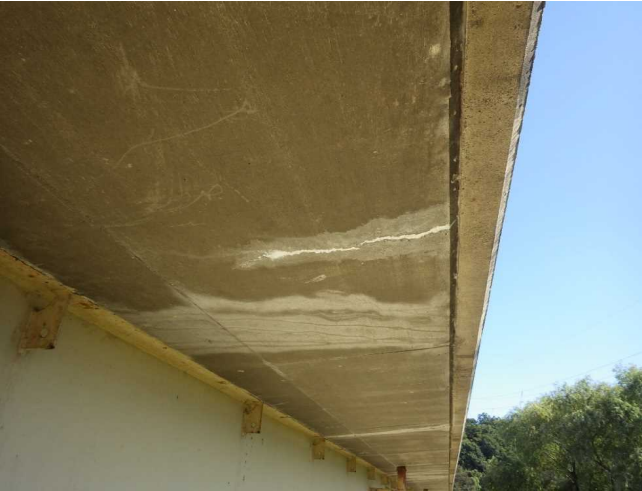
| 径間番号 | 写真No | 部材名 | 判定区分 | 位置 | 変状の種類 | 径間番号 | 写真No | 部材名 | 判定区分 | 位置 | 変状の種類 |
|---|---|---|---|---|---|---|---|---|---|---|---|
| 2 | 12 | 床版(張出部含む) | Ⅱ | 床版05 | 漏水・遊離石灰 | 2 | 13 | 床版(張出部含む) | Ⅱ | 床版05 | 漏水・遊離石灰 |

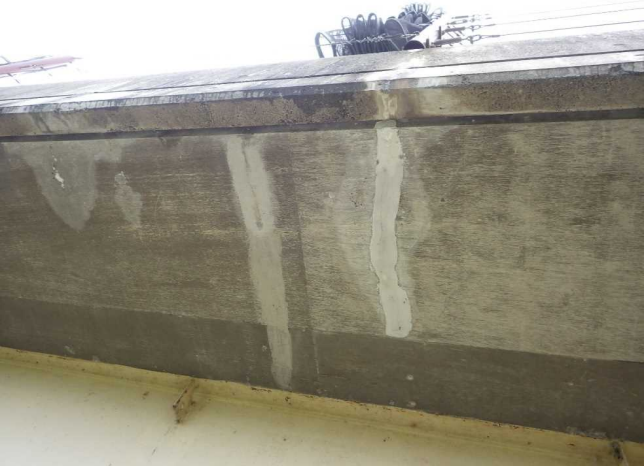
| 径間番号 | 写真No | 部材名 | 判定区分 | 位置 | 変状の種類 | 径間番号 | 写真No | 部材名 | 判定区分 | 位置 | 変状の種類 |
|---|---|---|---|---|---|---|---|---|---|---|---|
| 2 | 14 | 床版(張出部含む) | Ⅱ | 床版01 | 漏水・遊離石灰 | 2 | 15 | 床版(張出部含む) | Ⅱ | 床版01 | 床版ひびわれ |

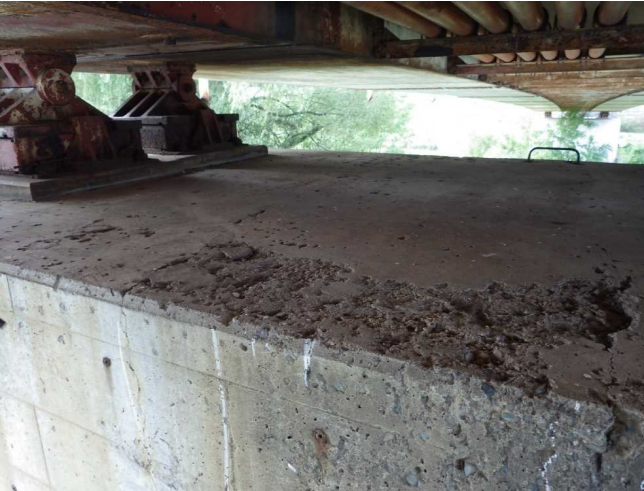
| 径間番号 | 写真No | 部材名 | 判定区分 | 位置 | 変状の種類 | 径間番号 | 写真No | 部材名 | 判定区分 | 位置 | 変状の種類 |
|---|---|---|---|---|---|---|---|---|---|---|---|
| 2 | 16 | 橋台・橋脚 | Ⅱ | 橋脚02 | ひびわれ | 2 | 17 | 橋台・橋脚 | Ⅰ | 橋脚02 | 漏水・遊離石灰 |

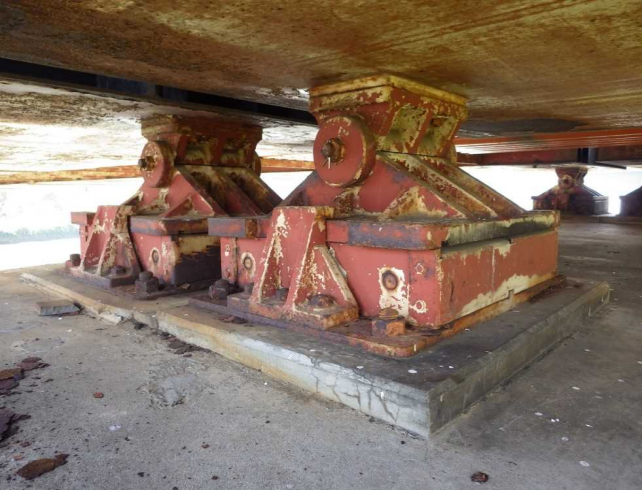
| 径間番号 | 写真No | 部材名 | 判定区分 | 位置 | 変状の種類 | 径間番号 | 写真No | 部材名 | 判定区分 | 位置 | 変状の種類 |
|---|---|---|---|---|---|---|---|---|---|---|---|
| 2 | 18 | 橋台・橋脚 | I | 橋脚02 | 漏水・遊離石灰 | 2 | 19 | 支承部 | Ⅱ | 支承0201 | 支承部の機能障害 |

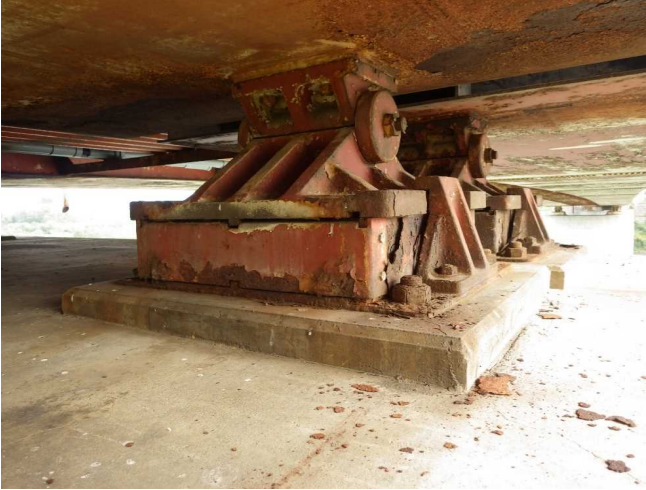
| 径間番号 | 写真No | 部材名 | 判定区分 | 位置 | 変状の種類 | 径間番号 | 写真No | 部材名 | 判定区分 | 位置 | 変状の種類 |
|---|---|---|---|---|---|---|---|---|---|---|---|
| 2 | 20 | 支承部 | Ⅱ | 支承0202 | 支承部の機能障害 | 3 | 1 | 舗装 | Ⅱ | 舗装01 | 舗装の異常 |

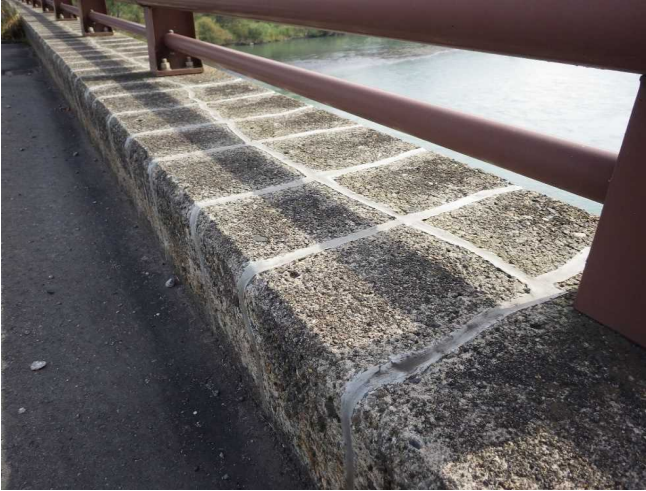
| 径間番号 | 写真No | 部材名 | 判定区分 | 位置 | 変状の種類 | 径間番号 | 写真No | 部材名 | 判定区分 | 位置 | 変状の種類 |
|---|---|---|---|---|---|---|---|---|---|---|---|
| 3 | 2 | 地覆・中央分離帯 | I | 地覆03 | 変形・欠損など | 3 | 3 | 地覆・中央分離帯 | I | 地覆01 | 変形・欠損など |

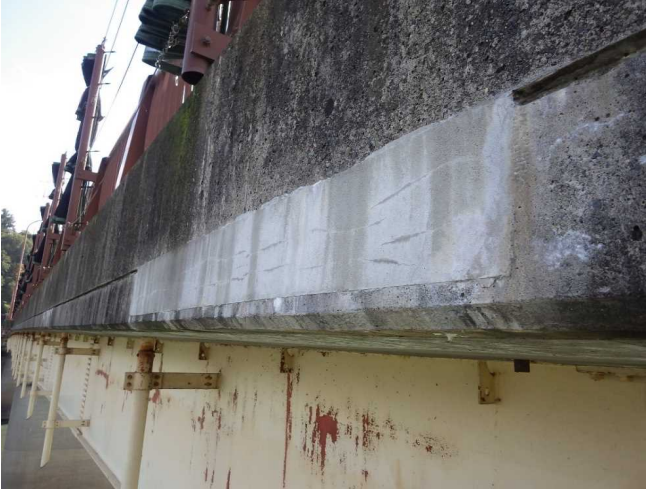
| 径間番号 | 写真No | 部材名 | 判定区分 | 位置 | 変状の種類 | 径間番号 | 写真No | 部材名 | 判定区分 | 位置 | 変状の種類 |
|---|---|---|---|---|---|---|---|---|---|---|---|
| 3 | 4 | 地覆・中央分離帯 | I | 地覆01 | 変形・欠損など | 3 | 5 | 地覆・中央分離帯 | I | 地覆01 | 変形・欠損など |

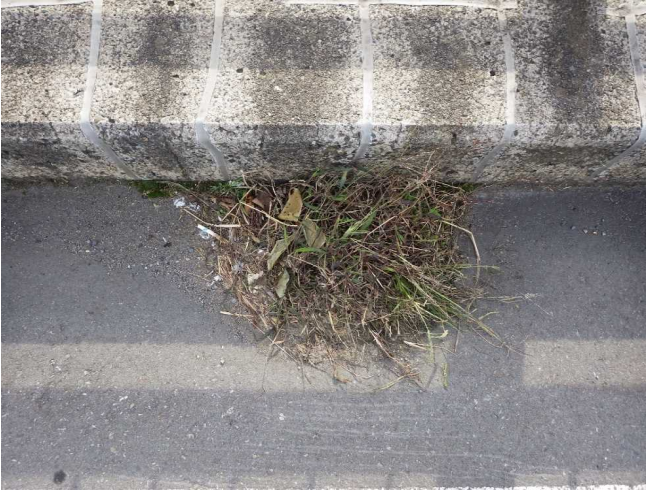
| 径間番号 | 写真No | 部材名 | 判定区分 | 位置 | 変状の種類 | 径間番号 | 写真No | 部材名 | 判定区分 | 位置 | 変状の種類 |
|---|---|---|---|---|---|---|---|---|---|---|---|
| 3 | 6 | 排水装置 | Ⅱ | 排水装置0202 | 土砂詰まり | 3 | 7 | 主桁 | I | 主桁01 | 腐食 |

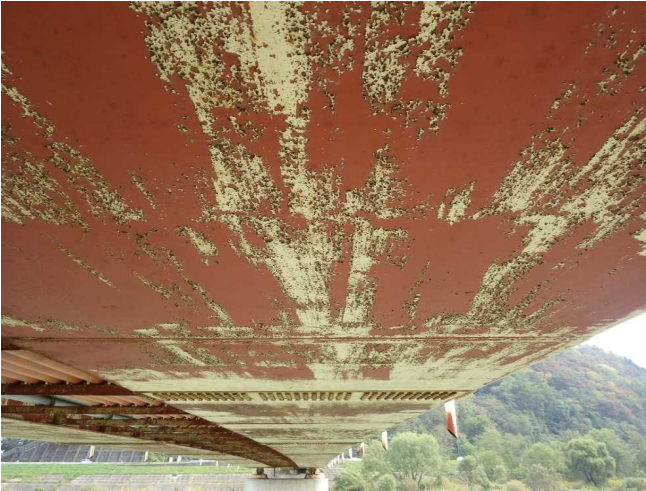
| 径間番号 | 写真No | 部材名 | 判定区分 | 位置 | 変状の種類 | 径間番号 | 写真No | 部材名 | 判定区分 | 位置 | 変状の種類 |
|---|---|---|---|---|---|---|---|---|---|---|---|
| 3 | 8 | 主桁 | I | 主桁02 | 腐食 | 3 | 9 | 主桁 | I | 主桁02 | 腐食 |

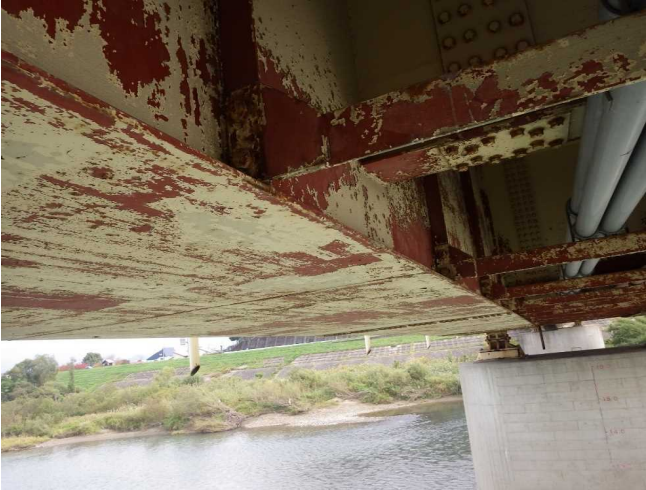
| 径間番号 | 写真No | 部材名 | 判定区分 | 位置 | 変状の種類 | 径間番号 | 写真No | 部材名 | 判定区分 | 位置 | 変状の種類 |
|---|---|---|---|---|---|---|---|---|---|---|---|
| 3 | 10 | 主桁 | I | 主桁01 | 腐食 | 3 | 11 | 主桁 | I | 主桁02 | 腐食 |

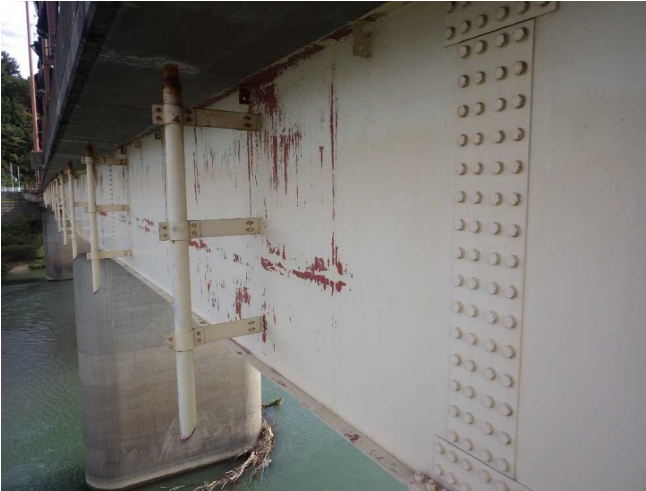
| 径間番号 | 写真No | 部材名 | 判定区分 | 位置 | 変状の種類 | 径間番号 | 写真No | 部材名 | 判定区分 | 位置 | 変状の種類 |
|---|---|---|---|---|---|---|---|---|---|---|---|
| 3 | 12 | 主桁 | I | 主桁01 | 腐食 | 3 | 13 | 横桁・縦桁・対傾構・横構 | I | 横桁01～10 | 腐食 |

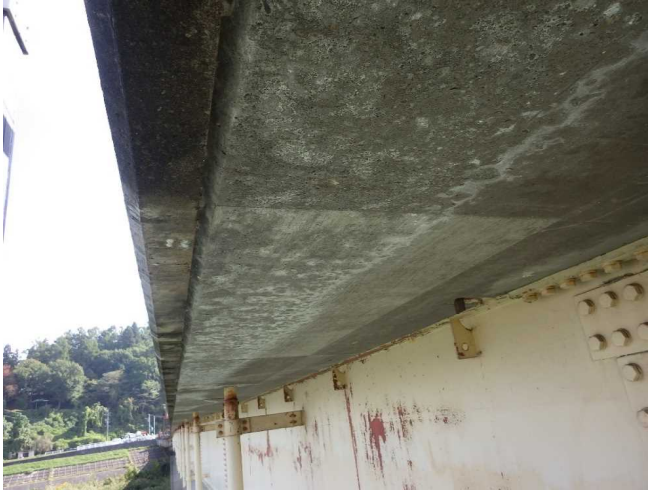
| 径間番号 | 写真No | 部材名 | 判定区分 | 位置 | 変状の種類 | 径間番号 | 写真No | 部材名 | 判定区分 | 位置 | 変状の種類 |
|---|---|---|---|---|---|---|---|---|---|---|---|
| 3 | 14 | 床版(張出部含む) | I | 床版01 | 剥離・鉄筋露出 | 3 | 15 | 床版(張出部含む) | I | 床版01 | 剥離・鉄筋露出 |

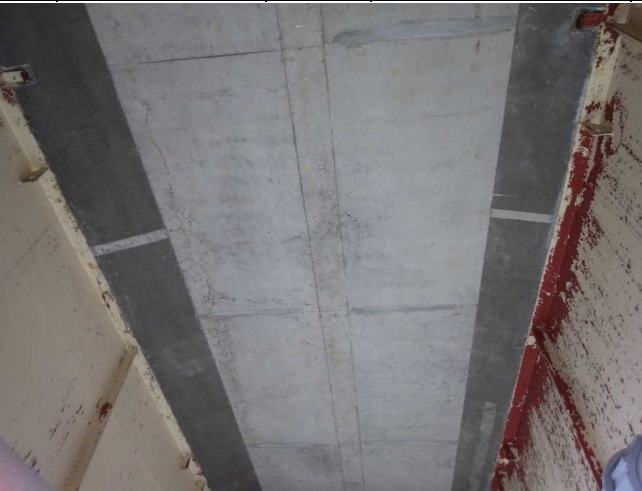
| 径間番号 | 写真No | 部材名 | 判定区分 | 位置 | 変状の種類 | 径間番号 | 写真No | 部材名 | 判定区分 | 位置 | 変状の種類 |
|---|---|---|---|---|---|---|---|---|---|---|---|
| 3 | 16 | 床版(張出部含む) | I | 床版01 | 剥離・鉄筋露出 | 3 | 17 | 床版(張出部含む) | Ⅱ | 床版02～04 | 床版ひびわれ |

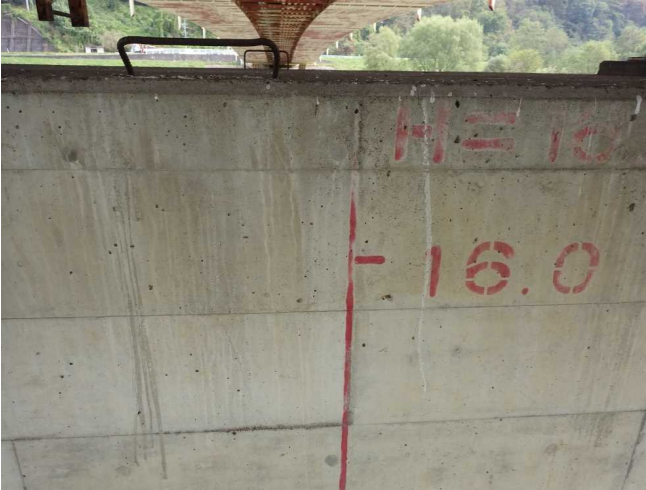
| 径間番号 | 写真No | 部材名 | 判定区分 | 位置 | 変状の種類 | 径間番号 | 写真No | 部材名 | 判定区分 | 位置 | 変状の種類 |
|---|---|---|---|---|---|---|---|---|---|---|---|
| 3 | 18 | 橋台・橋脚 | Ⅱ | 橋脚02 | ひびわれ | 3 | 19 | 橋台・橋脚 | Ⅱ | 橋脚02 | ひびわれ |

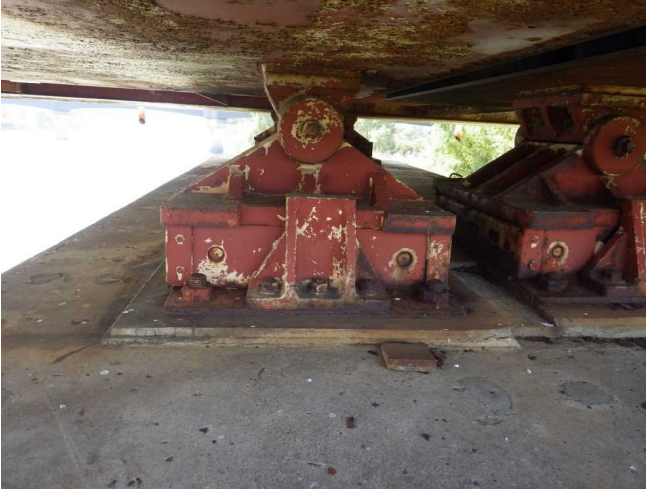
| 径間番号 | 写真No | 部材名 | 判定区分 | 位置 | 変状の種類 | 径間番号 | 写真No | 部材名 | 判定区分 | 位置 | 変状の種類 |
|---|---|---|---|---|---|---|---|---|---|---|---|
| 3 | 20 | 支承部 | Ⅱ | 支承0101 | 支承部の機能障害 | 3 | 21 | 支承部 | Ⅱ | 支承0201 | 支承部の機能障害 |

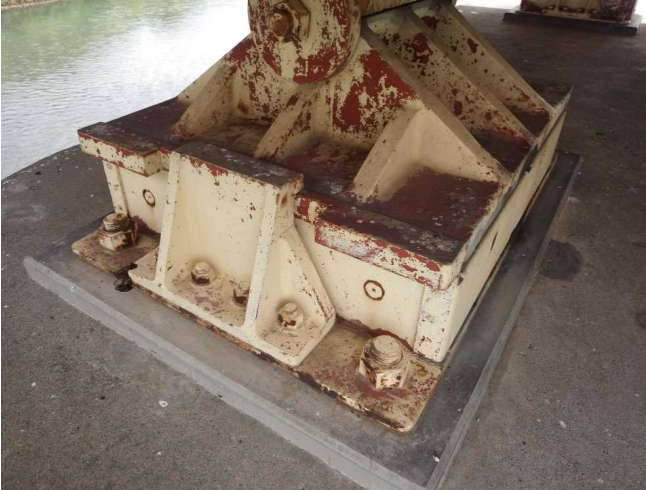
| 径間番号 | 写真No | 部材名 | 判定区分 | 位置 | 変状の種類 | 径間番号 | 写真No | 部材名 | 判定区分 | 位置 | 変状の種類 |
|---|---|---|---|---|---|---|---|---|---|---|---|
| 3 | 22 | 支承部 | Ⅱ | 支承0102 | 支承部の機能障害 | 3 | 23 | 支承部 | Ⅱ | 支承0202 | 支承部の機能障害 |

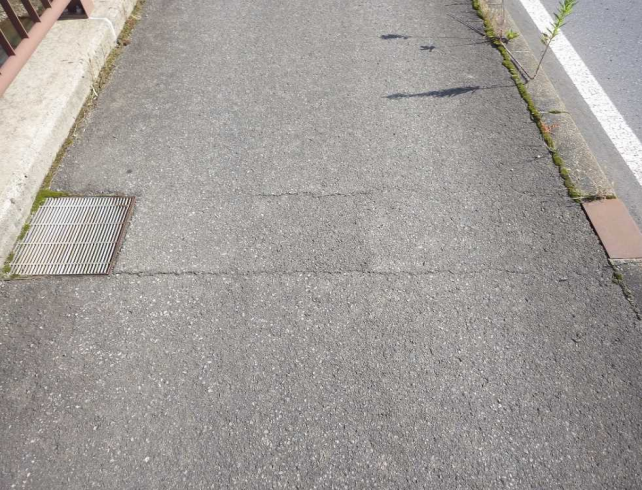
| 径間番号 | 写真No | 部材名 | 判定区分 | 位置 | 変状の種類 | 径間番号 | 写真No | 部材名 | 判定区分 | 位置 | 変状の種類 |
|---|---|---|---|---|---|---|---|---|---|---|---|
| 3 | 26 | その他 | | 呑口 | | 4 | 1 | 舗装 | Ⅱ | 舗装01 | 舗装の異常 |

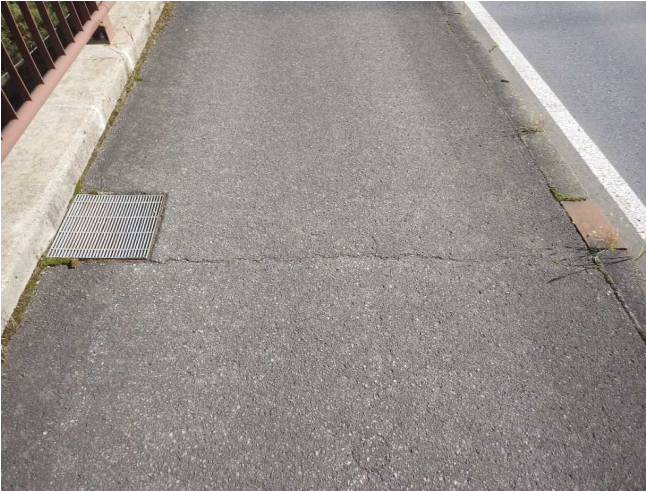
| 径間番号 | 写真No | 部材名 | 判定区分 | 位置 | 変状の種類 | 径間番号 | 写真No | 部材名 | 判定区分 | 位置 | 変状の種類 |
|---|---|---|---|---|---|---|---|---|---|---|---|
| 4 | 2 | 舗装 | Ⅱ | 舗装01 | 舗装の異常 | 4 | 3 | 地覆・中央分離帯 | Ⅰ | 地覆03 | 変形・欠損など |

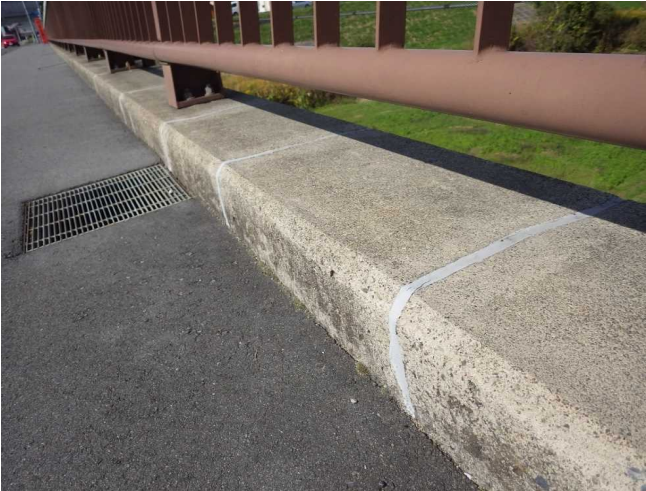
| 径間番号 | 写真No | 部材名 | 判定区分 | 位置 | 変状の種類 | 径間番号 | 写真No | 部材名 | 判定区分 | 位置 | 変状の種類 |
|---|---|---|---|---|---|---|---|---|---|---|---|
| 4 | 4 | 地覆・中央分離帯 | I | 地覆03 | 変形・欠損など | 4 | 5 | 地覆・中央分離帯 | I | 地覆01 | 変形・欠損など |

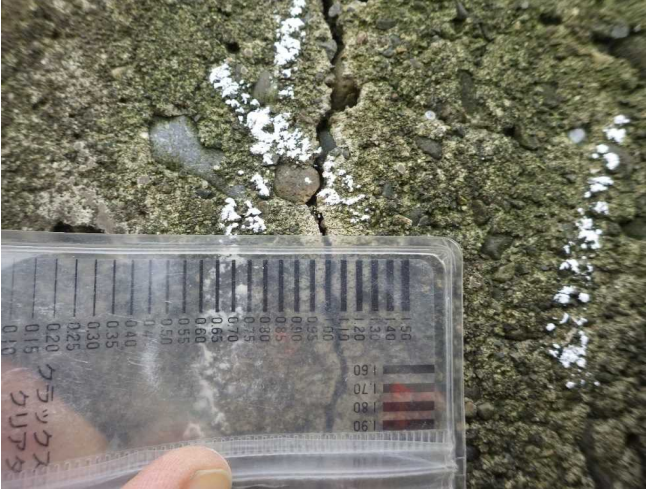
| 径間番号 | 写真No | 部材名 | 判定区分 | 位置 | 変状の種類 | 径間番号 | 写真No | 部材名 | 判定区分 | 位置 | 変状の種類 |
|---|---|---|---|---|---|---|---|---|---|---|---|
| 4 | 6 | 地覆・中央分離帯 | I | 地覆01 | 変形・欠損など | 4 | 7 | 地覆・中央分離帯 | I | 地覆01 | 変形・欠損など |

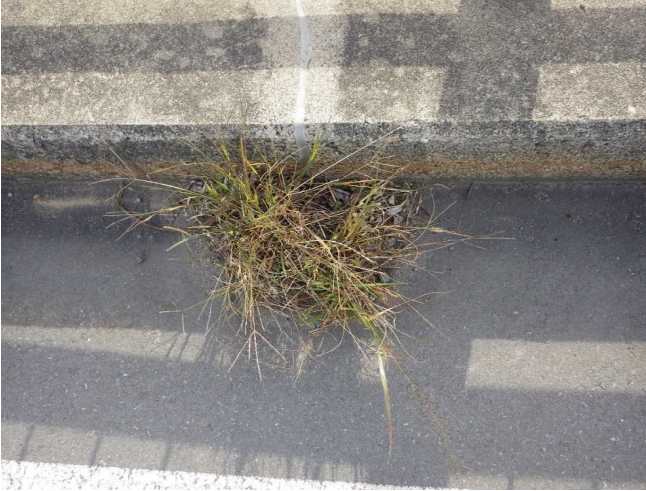
| 径間番号 | 写真No | 部材名 | 判定区分 | 位置 | 変状の種類 | 径間番号 | 写真No | 部材名 | 判定区分 | 位置 | 変状の種類 |
|---|---|---|---|---|---|---|---|---|---|---|---|
| 4 | 8 | 排水装置 | Ⅱ | 排水装置0203 | 土砂詰まり | 4 | 9 | 主桁 | I | 主桁01 | 腐食 |

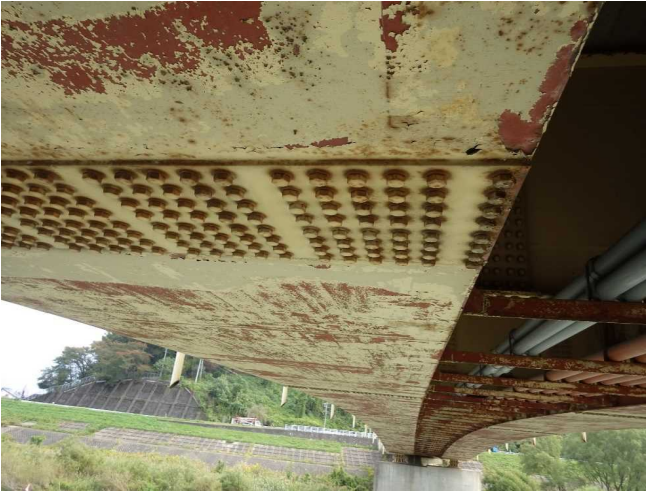
| 径間番号 | 写真No | 部材名 | 判定区分 | 位置 | 変状の種類 | 径間番号 | 写真No | 部材名 | 判定区分 | 位置 | 変状の種類 |
|---|---|---|---|---|---|---|---|---|---|---|---|
| 4 | 10 | 主桁 | I | 主桁01 | 腐食 | 4 | 11 | 主桁 | I | 主桁02 | 腐食 |

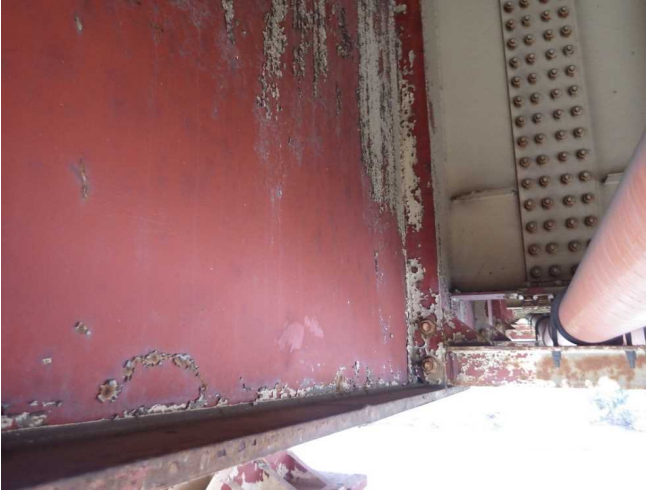
| 径間番号 | 写真No | 部材名 | 判定区分 | 位置 | 変状の種類 | 径間番号 | 写真No | 部材名 | 判定区分 | 位置 | 変状の種類 |
|---|---|---|---|---|---|---|---|---|---|---|---|
| 4 | 12 | 主桁 | I | 主桁02 | 腐食 | 4 | 13 | 主桁 | I | 主桁02 | 腐食 |

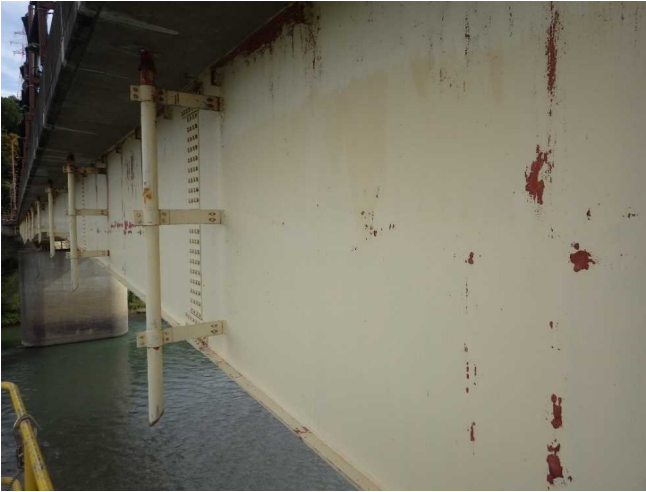
| 径間番号 | 写真No | 部材名 | 判定区分 | 位置 | 変状の種類 | 径間番号 | 写真No | 部材名 | 判定区分 | 位置 | 変状の種類 |
|---|---|---|---|---|---|---|---|---|---|---|---|
| 4 | 14 | 主桁 | I | 主桁01 | 腐食 | 4 | 15 | 横桁・縦桁・対傾構・横構 | I | 横桁01～10 | 腐食 |

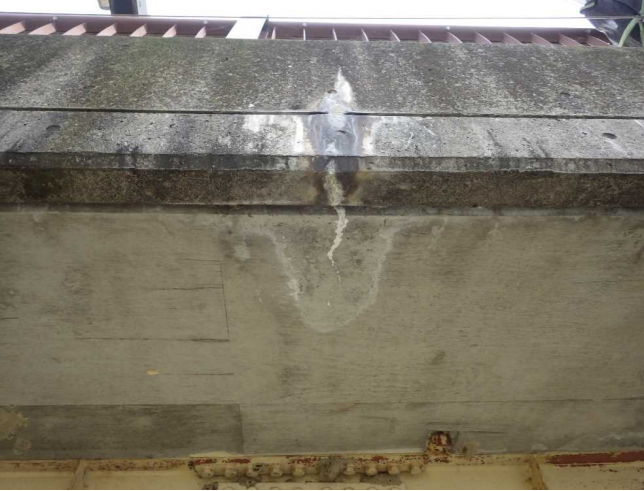
| 径間番号 | 写真No | 部材名 | 判定区分 | 位置 | 変状の種類 | 径間番号 | 写真No | 部材名 | 判定区分 | 位置 | 変状の種類 |
|---|---|---|---|---|---|---|---|---|---|---|---|
| 4 | 16 | 床版(張出部含む) | Ⅱ | 床版01 | 漏水・遊離石灰 | 4 | 17 | 床版(張出部含む) | Ⅱ | 床版01 | 漏水・遊離石灰 |

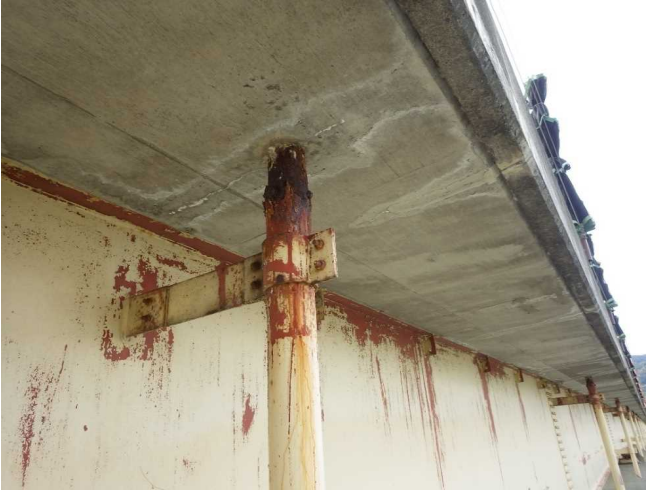
| 径間番号 | 写真No | 部材名 | 判定区分 | 位置 | 変状の種類 | 径間番号 | 写真No | 部材名 | 判定区分 | 位置 | 変状の種類 |
|---|---|---|---|---|---|---|---|---|---|---|---|
| 4 | 20 | 床版(張出部含む) | Ⅱ | 床版01 | 床版ひびわれ | 4 | 21 | 橋台・橋脚 | Ⅱ | 橋脚02 | ひびわれ |

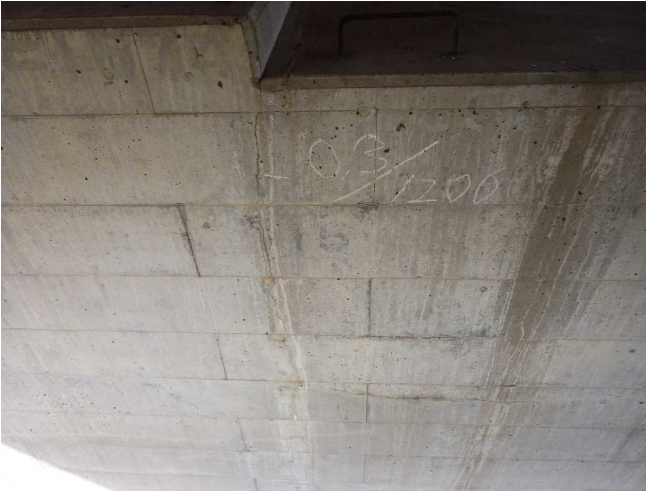
| 径間番号 | 写真No | 部材名 | 判定区分 | 位置 | 変状の種類 | 径間番号 | 写真No | 部材名 | 判定区分 | 位置 | 変状の種類 |
|---|---|---|---|---|---|---|---|---|---|---|---|
| 4 | 22 | 橋台・橋脚 | Ⅱ | 橋脚02 | ひびわれ | 4 | 23 | その他 | | プルボックス | |

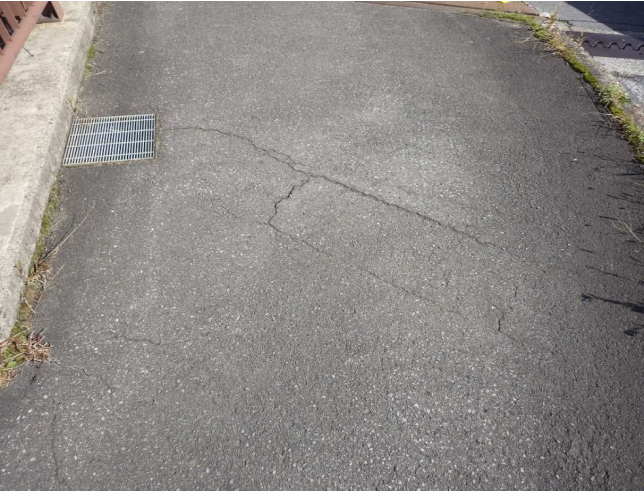
| 径間番号 | 写真No | 部材名 | 判定区分 | 位置 | 変状の種類 | 径間番号 | 写真No | 部材名 | 判定区分 | 位置 | 変状の種類 |
|---|---|---|---|---|---|---|---|---|---|---|---|
| 5 | 1 | 舗装 | Ⅱ | 舗装02 | 舗装の異常 | 5 | 2 | 舗装 | Ⅱ | 舗装01 | 舗装の異常 |

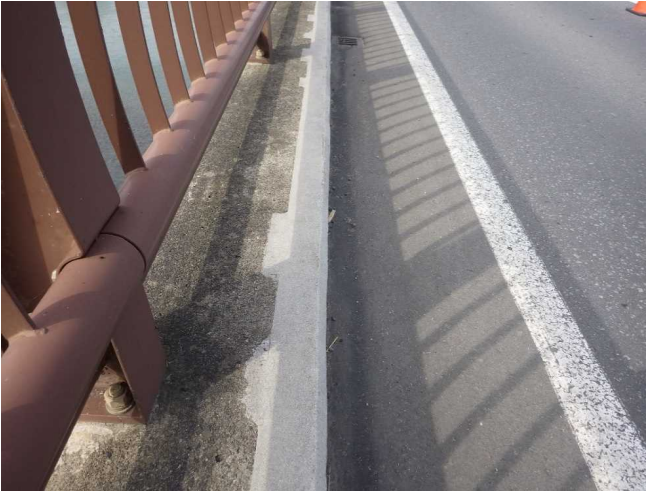
| 径間番号 | 写真No | 部材名 | 判定区分 | 位置 | 変状の種類 | 径間番号 | 写真No | 部材名 | 判定区分 | 位置 | 変状の種類 |
|---|---|---|---|---|---|---|---|---|---|---|---|
| 5 | 3 | 地覆・中央分離帯 | I | 地覆03 | 変形・欠損など | 5 | 4 | 地覆・中央分離帯 | I | 地覆01 | 変形・欠損など |

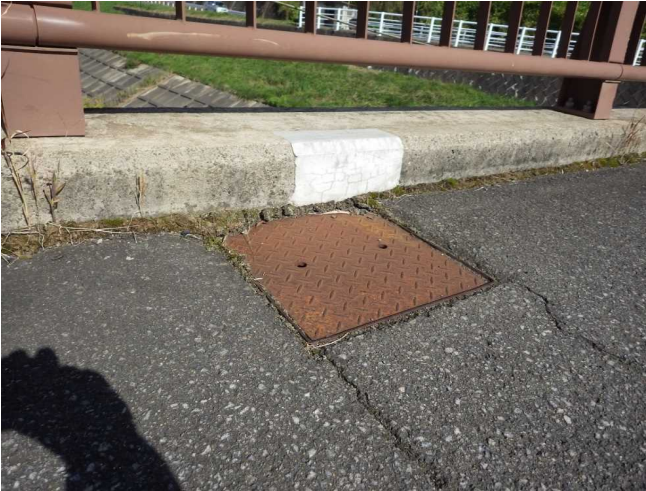
| 径間番号 | 写真No | 部材名 | 判定区分 | 位置 | 変状の種類 | 径間番号 | 写真No | 部材名 | 判定区分 | 位置 | 変状の種類 |
|---|---|---|---|---|---|---|---|---|---|---|---|
| 5 | 5 | 地覆・中央分離帯 | I | 地覆01 | 変形・欠損など | 5 | 6 | 地覆・中央分離帯 | I | 地覆01 | 変形・欠損など |

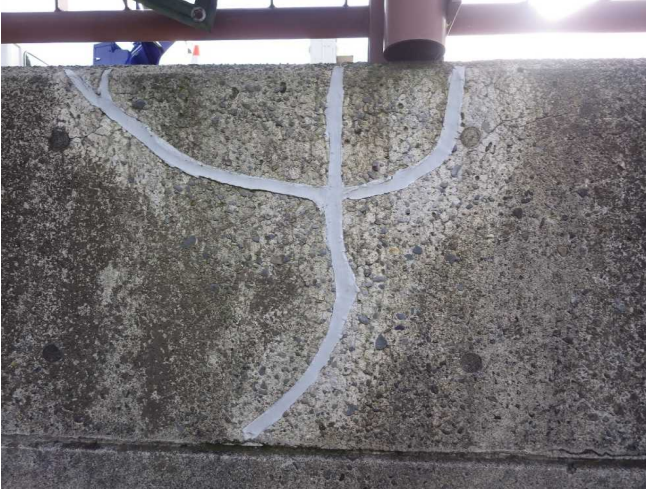
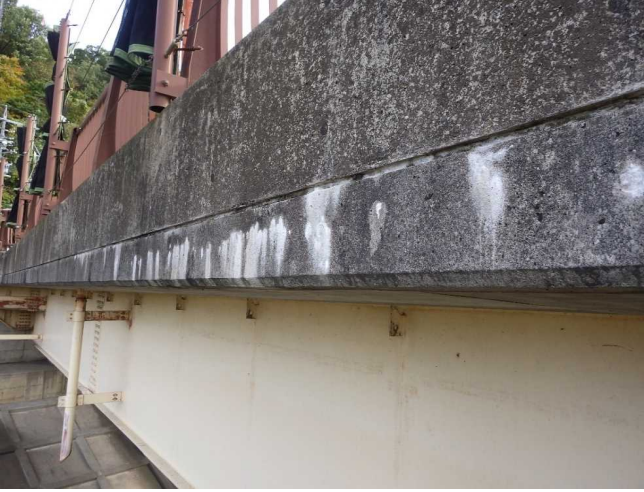
| 径間番号 | 写真No | 部材名 | 判定区分 | 位置 | 変状の種類 | 径間番号 | 写真No | 部材名 | 判定区分 | 位置 | 変状の種類 |
|---|---|---|---|---|---|---|---|---|---|---|---|
| 5 | 7 | 地覆・中央分離帯 | I | 地覆01 | 変形・欠損など | 5 | 8 | 地覆・中央分離帯 | I | 地覆01 | 変形・欠損など |

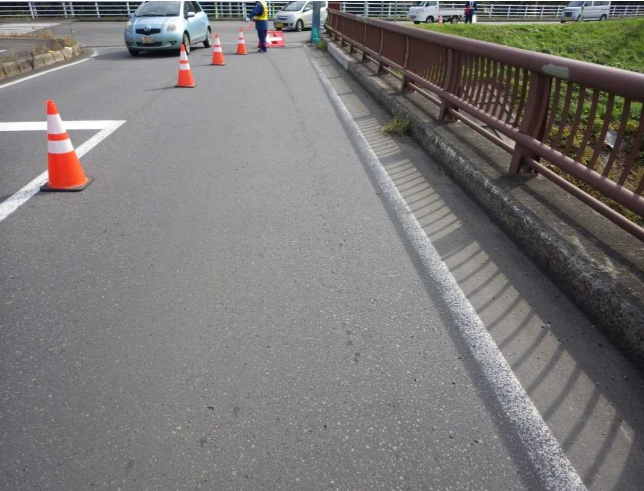
| 径間番号 | 写真No | 部材名 | 判定区分 | 位置 | 変状の種類 | 径間番号 | 写真No | 部材名 | 判定区分 | 位置 | 変状の種類 |
|---|---|---|---|---|---|---|---|---|---|---|---|
| 5 | 9 | 地覆・中央分離帯 | I | 地覆01 | 変形・欠損など | 5 | 10 | 排水装置 | Ⅱ | 排水装置0207 | 土砂詰まり |

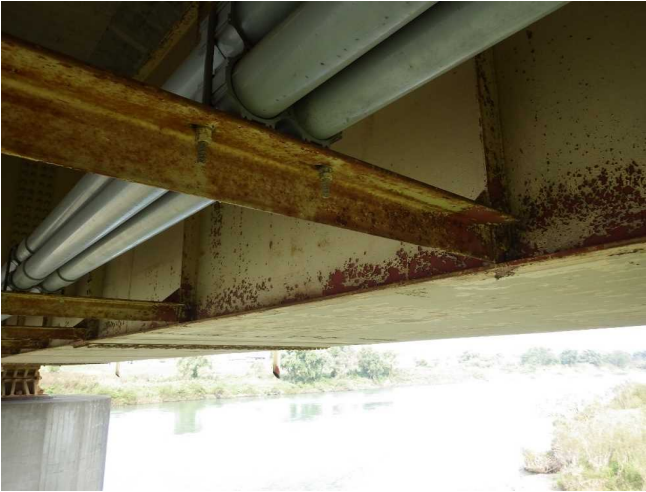
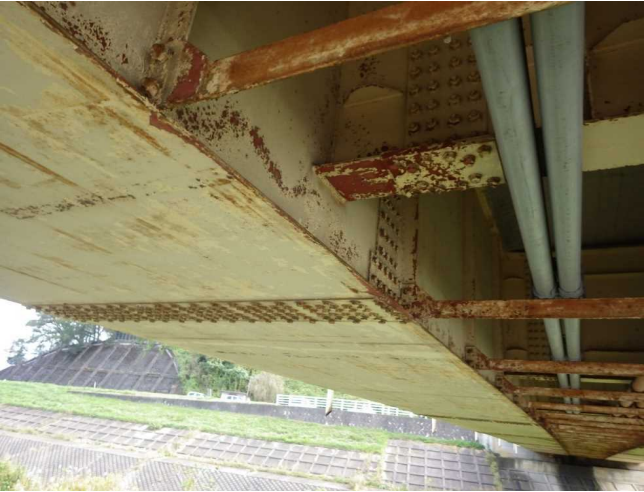
| 径間番号 | 写真No | 部材名 | 判定区分 | 位置 | 変状の種類 | 径間番号 | 写真No | 部材名 | 判定区分 | 位置 | 変状の種類 |
|---|---|---|---|---|---|---|---|---|---|---|---|
| 5 | 11 | 主桁 | I | 主桁01 | 腐食 | 5 | 12 | 主桁 | I | 主桁01 | 腐食 |

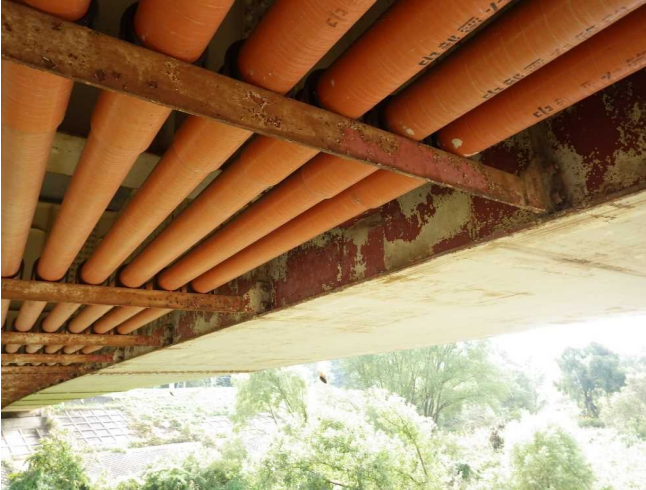
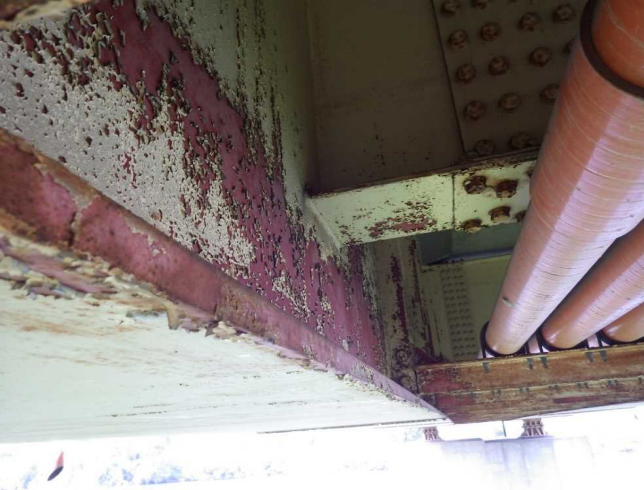
| 径間番号 | 写真No | 部材名 | 判定区分 | 位置 | 変状の種類 | 径間番号 | 写真No | 部材名 | 判定区分 | 位置 | 変状の種類 |
|---|---|---|---|---|---|---|---|---|---|---|---|
| 5 | 13 | 主桁 | I | 主桁02 | 腐食 | 5 | 14 | 主桁 | I | 主桁02 | 腐食 |

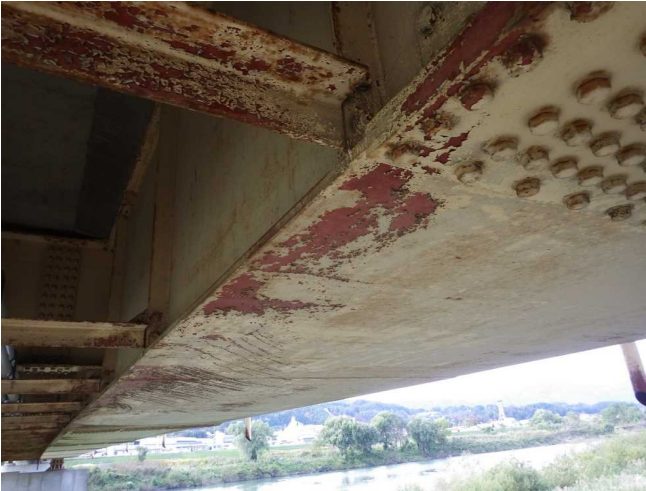
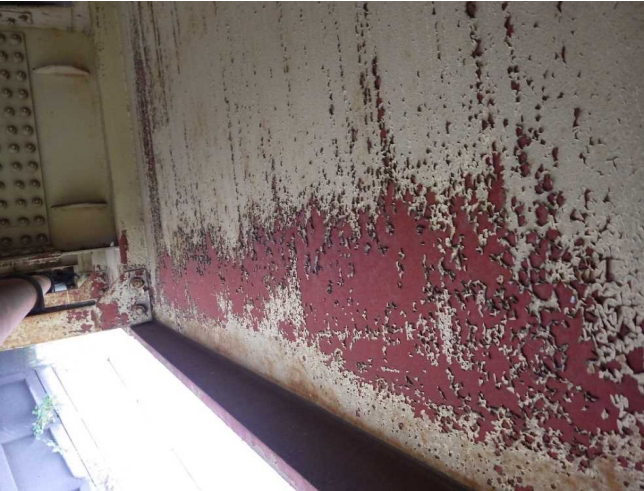
| 径間番号 | 写真No | 部材名 | 判定区分 | 位置 | 変状の種類 | 径間番号 | 写真No | 部材名 | 判定区分 | 位置 | 変状の種類 |
|---|---|---|---|---|---|---|---|---|---|---|---|
| 5 | 15 | 主桁 | I | 主桁01 | 腐食 | 5 | 16 | 横桁・縦桁・対傾構・横構 | I | 横桁01～10 | 腐食 |

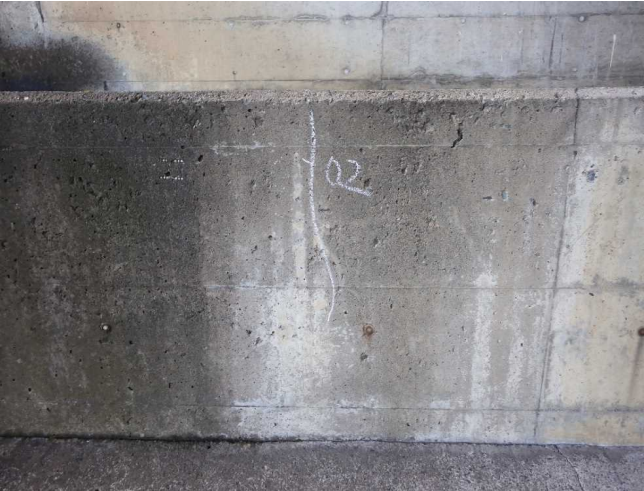
| 径間番号 | 写真No | 部材名 | 判定区分 | 位置 | 変状の種類 | 径間番号 | 写真No | 部材名 | 判定区分 | 位置 | 変状の種類 |
|---|---|---|---|---|---|---|---|---|---|---|---|
| 5 | 17 | 床版(張出部含む) | Ⅱ | 床版05 | 漏水・遊離石灰 | 5 | 18 | 橋台・橋脚 | Ⅱ | 橋台02 | ひびわれ |

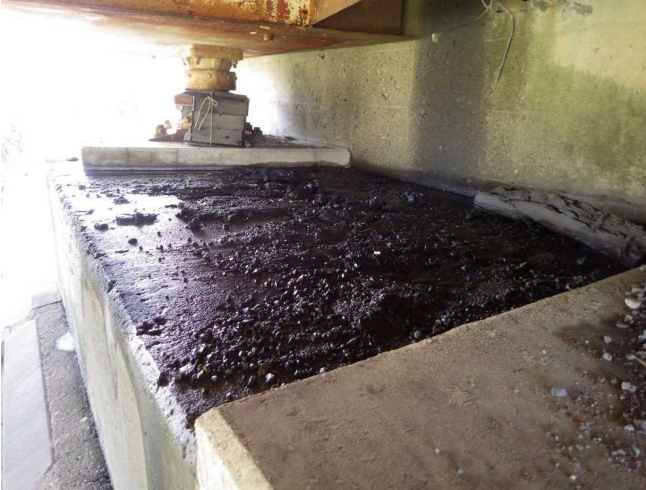
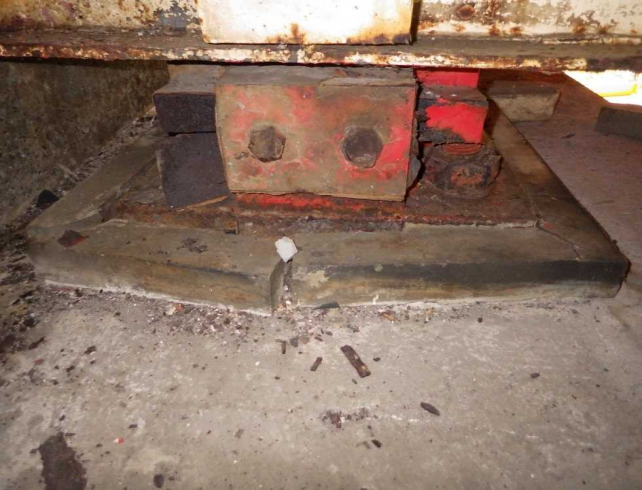
| 径間番号 | 写真No | 部材名 | 判定区分 | 位置 | 変状の種類 | 径間番号 | 写真No | 部材名 | 判定区分 | 位置 | 変状の種類 |
|---|---|---|---|---|---|---|---|---|---|---|---|
| 5 | 21 | 支承部 | Ⅱ | 支承0201～0202 | 支承部の機能障害 | 5 | 22 | 支承部 | Ⅱ | 支承0202 | 支承部の機能障害 |

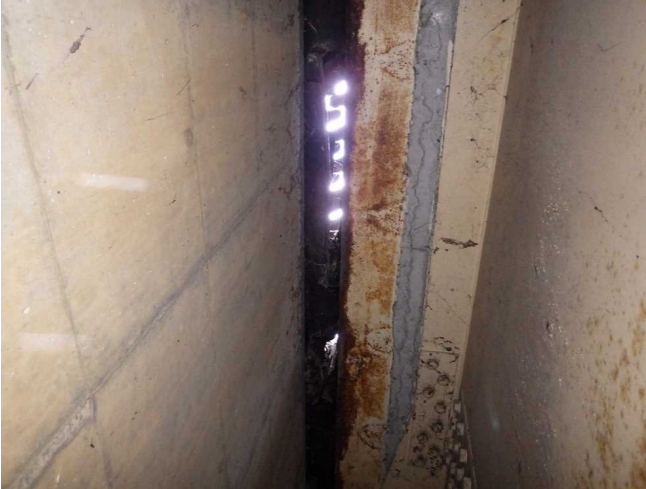
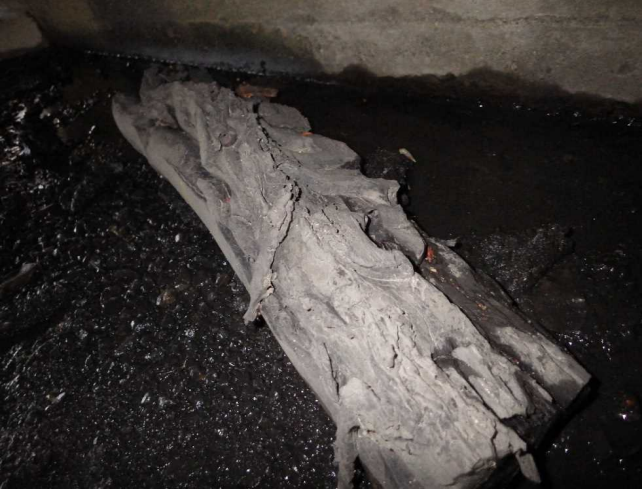
| 径間番号 | 写真No | 部材名 | 判定区分 | 位置 | 変状の種類 | 径間番号 | 写真No | 部材名 | 判定区分 | 位置 | 変状の種類 |
|---|---|---|---|---|---|---|---|---|---|---|---|
| 5 | 23 | その他 | | 伸縮装置02 | | 5 | 24 | その他 | | 伸縮装置02 | |
