施工状況等報告書

| 対 象 事 業 の 名 称 | 新クリーンセンター建設事業 |
| 報 告 対 象 期 間 | 平成 29 年 4 月 1 日から<br>平成 29 年 6 月 30 日まで |

# 施工状況等報告書添付資料「環境保全措置実施状況一覧表」

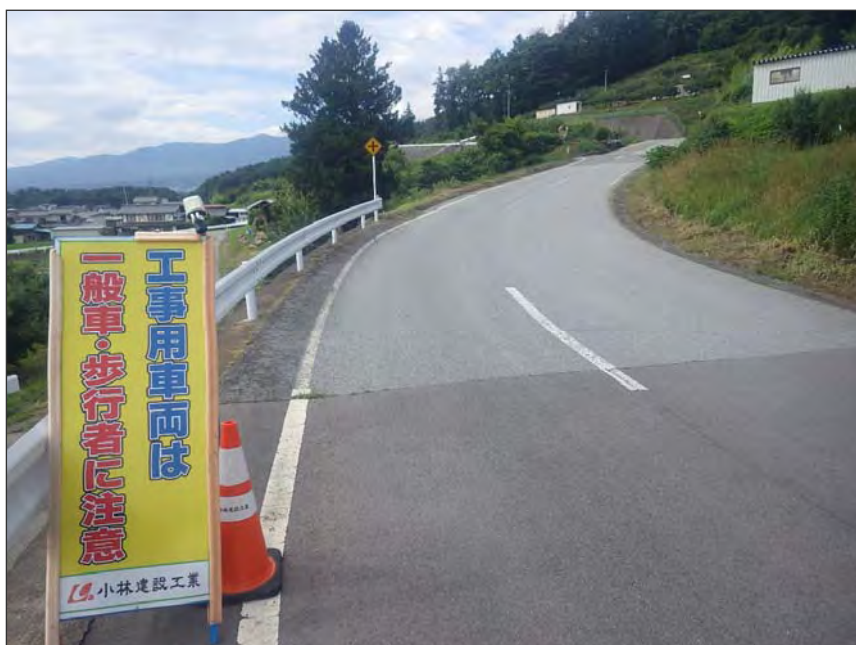
写真区分:環境対策  
 工種:交通規制の遵守・エコ  
 ドライブの励行  
 写真タイトル:看板設置状況  
 撮影箇所:南北線

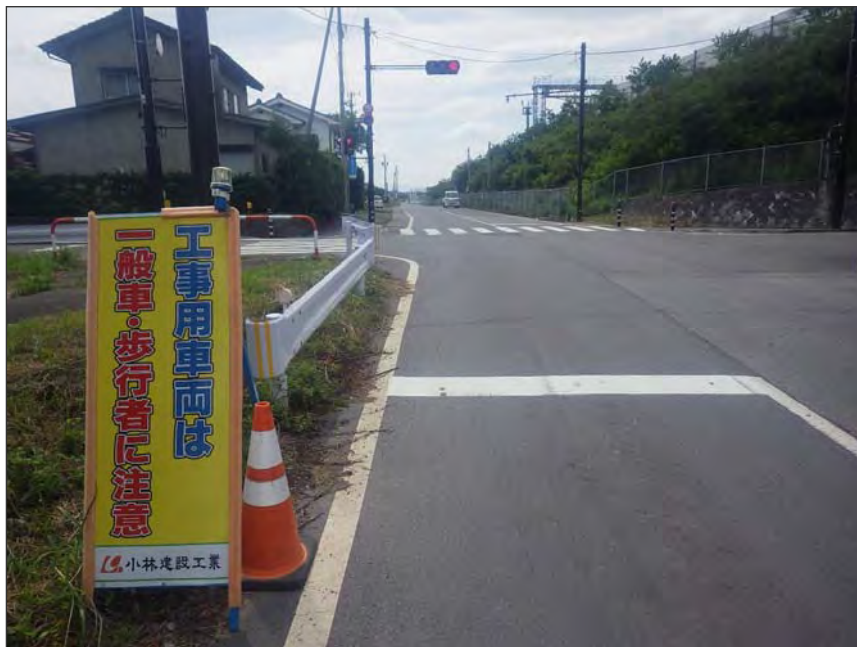
写真区分:環境対策  
 工種:交通規制の遵守・エコ  
 ドライブの励行  
 写真タイトル:看板設置状況  
 撮影箇所:南北線

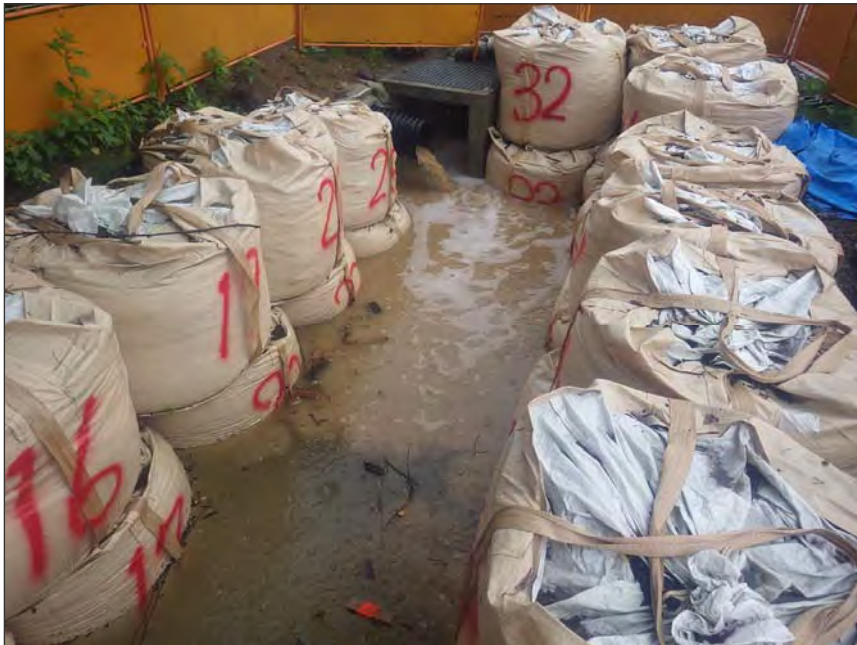
写真区分:環境対策  
 工種:沈砂池等の設置  
 写真タイトル:雨水排水の濁りの監視  
 撮影箇所:補強土壁部沈砂池

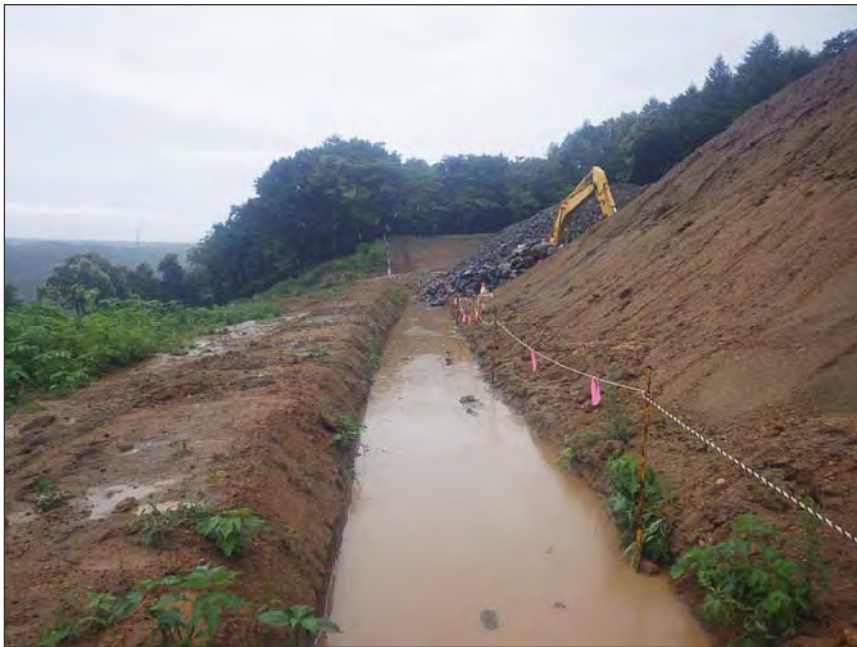
写真区分:環境対策  
 工種:沈砂池等の設置  
 写真タイトル:雨水排水の濁りの監視  
 撮影箇所:補強土壁部沈砂池

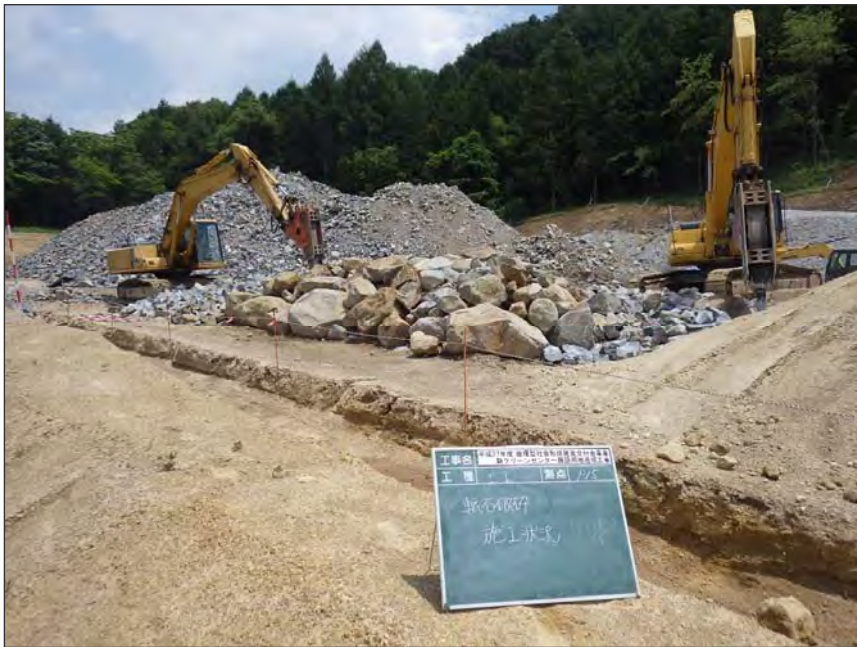
写真区分:環境対策  
 工種:土側溝の設置  
 写真タイトル:場内排水の処  
 理状況  
 撮影箇所:場内

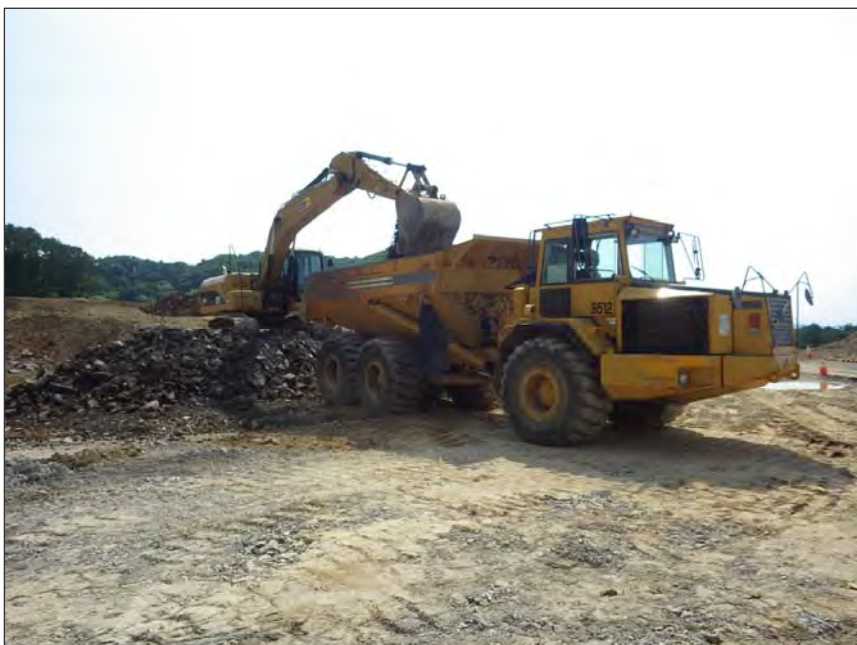
写真区分:環境対策  
 工種:転石・岩 現場盛土材  
 再利用  
 写真タイトル:転石破碎状況  
 撮影箇所:P. 15

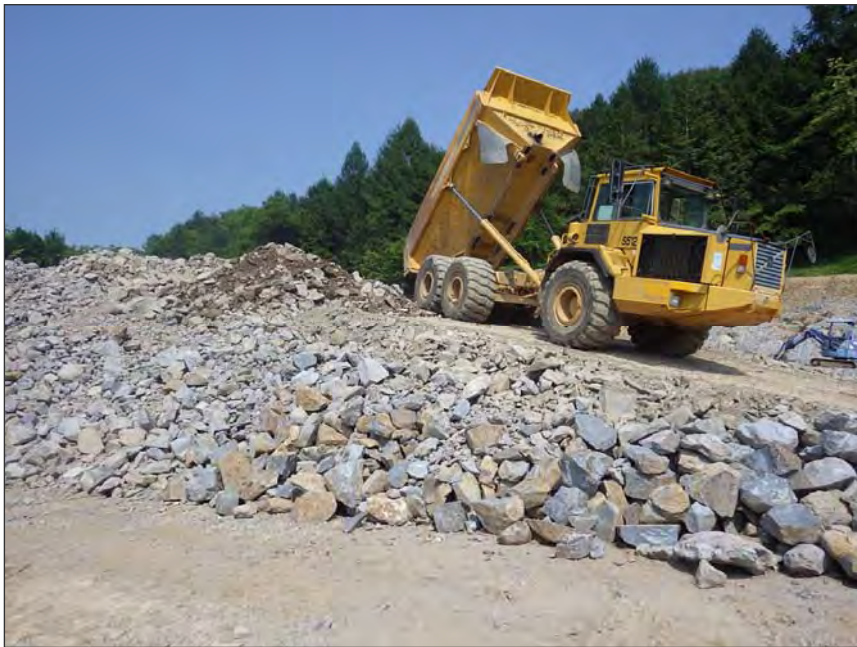
写真区分:環境対策  
 工種:転石・岩 現場盛土材  
 再利用  
 写真タイトル:岩碎積込状況  
 撮影箇所:P. 15

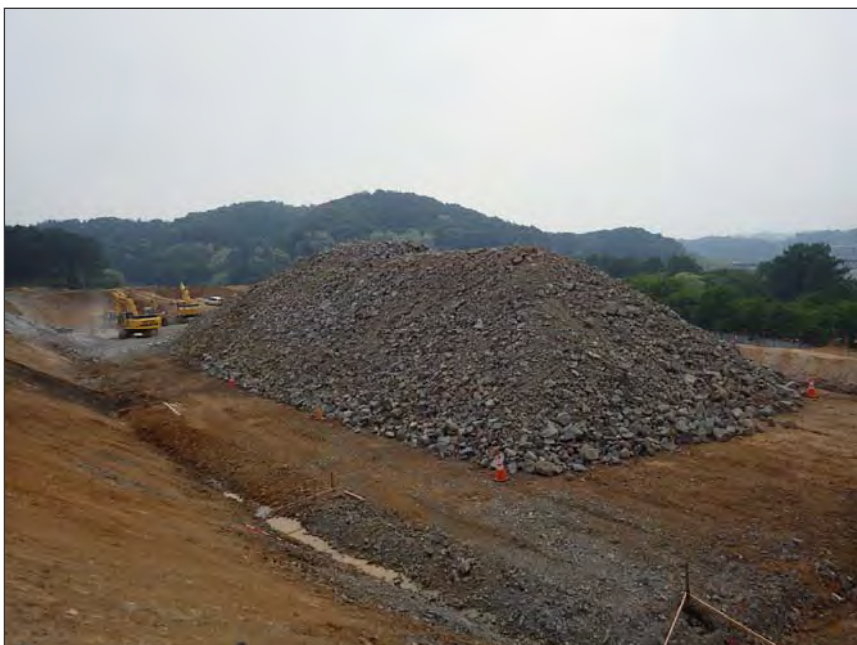
写真区分:環境対策  
 工種:転石・岩 現場盛土材  
 再利用  
 写真タイトル:場内仮置き状  
 況  
 撮影箇所:現場内
