## 施工状況等報告書

対 象 事 業 の 名 称	新クリーンセンター建設事業
報 告 対 象 期 間	平成 31 年 1 月 1 日から 平成 31 年 3 月 31 日まで
環境の保全のための措置	詳細は別紙添付資料のとおり
対 象 事 業 の 実 施 状 況	建設地では、施設本体建設工事が行われている。 <b>【施設本体建設工事】</b> 事務所棟基礎工事に着手した。

# 施工状況等報告書添付資料「環境保全措置実施状況一覧表」

## 環境保全措置実施状況写真

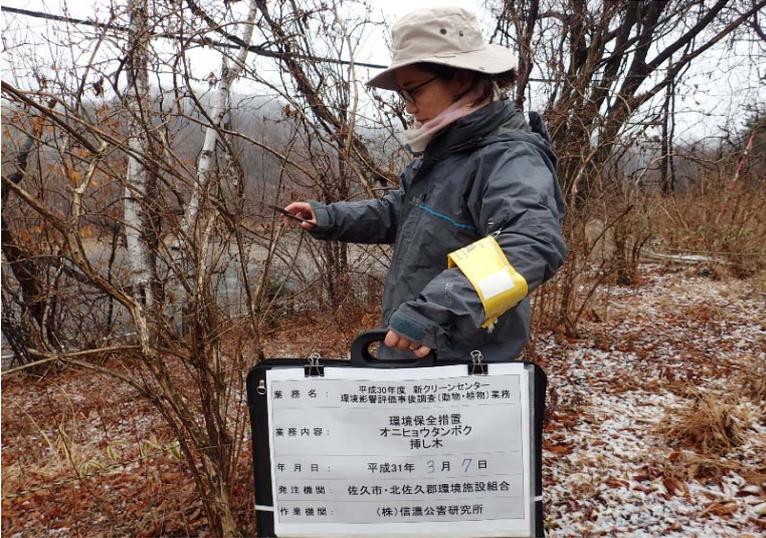
保 全 対象種 オニヒョウタンボク
	写 真 番 号 オニ-1
	撮影日 H31.3.7
	挿し木用の挿し穂採取 挿し穂採取作業

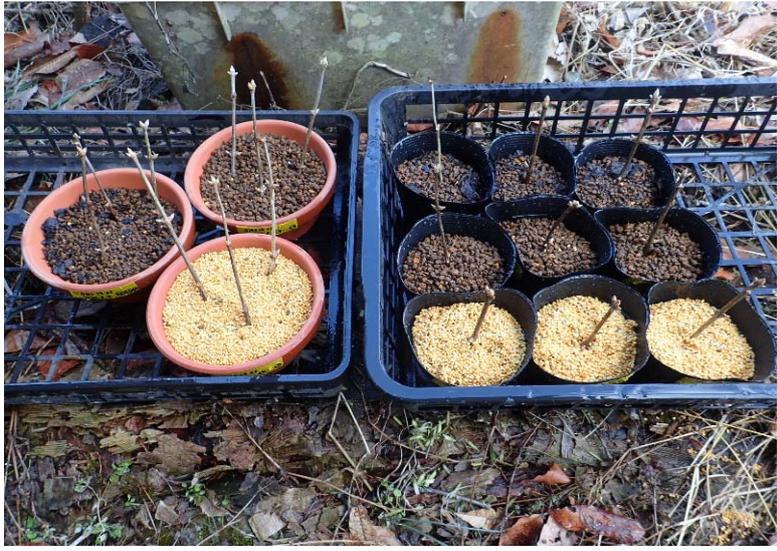
保 全 対象種	オニヒョウタンボク
	写 真 番 号	オニ-4
	撮影日	H31.3.8
	挿し木 挿し木完了 育苗条件: 発根まで半日陰、 発根後は日向で育苗

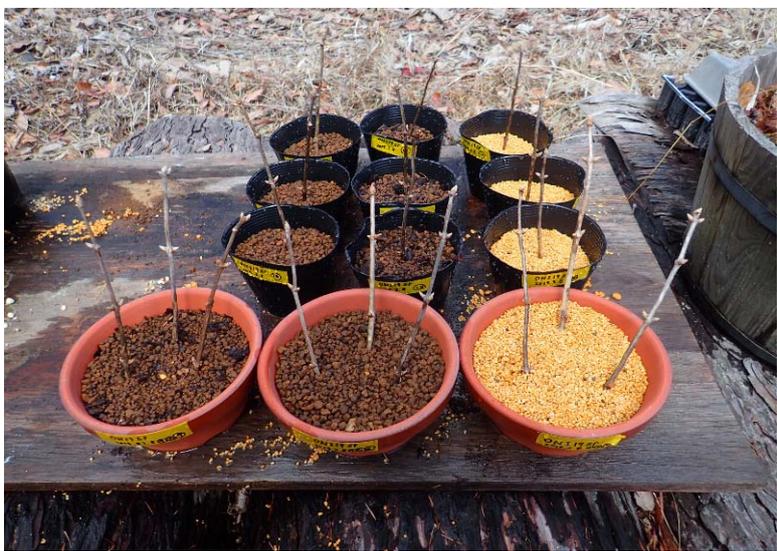
保 全 対象種	オニヒョウタンボク
	写 真 番 号	オニ-5
	撮影日	H31.3.8
	挿し木 挿し木完了 育苗条件: 日向で育苗

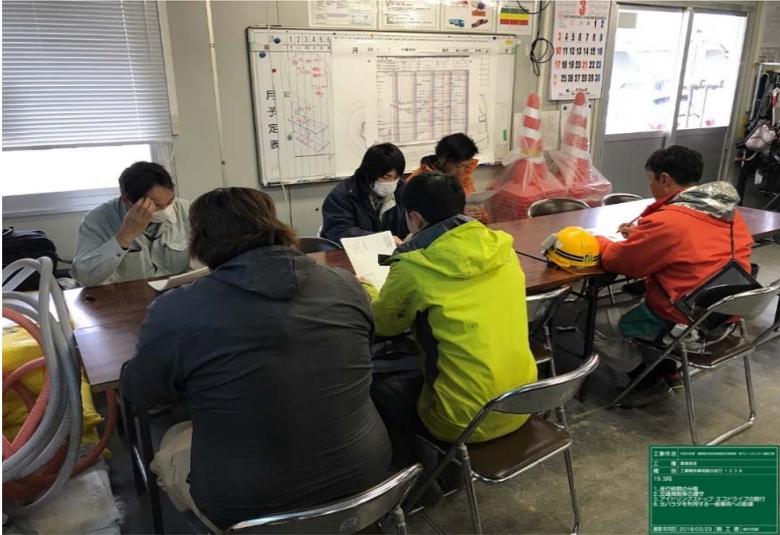
写真1

工事関係車両の走行  
 No.1  
 走行時間の分散  
 No.2  
 交通規制等の遵守  
 No.3  
 アイドリングストップ・エコドライブの励行  
 No.8  
 北パラダを利用する一般車両  
 への配慮

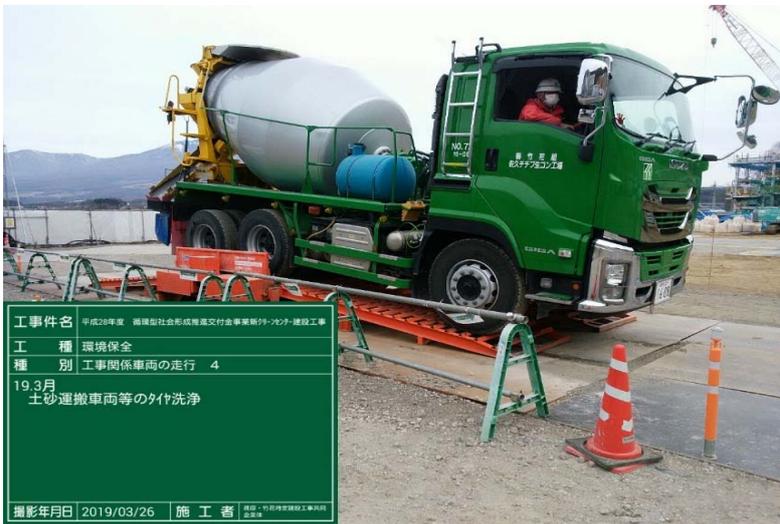
写真2

工事関係車両の走行  
 No.4  
 土砂運搬車両等の  
 タイヤ洗浄

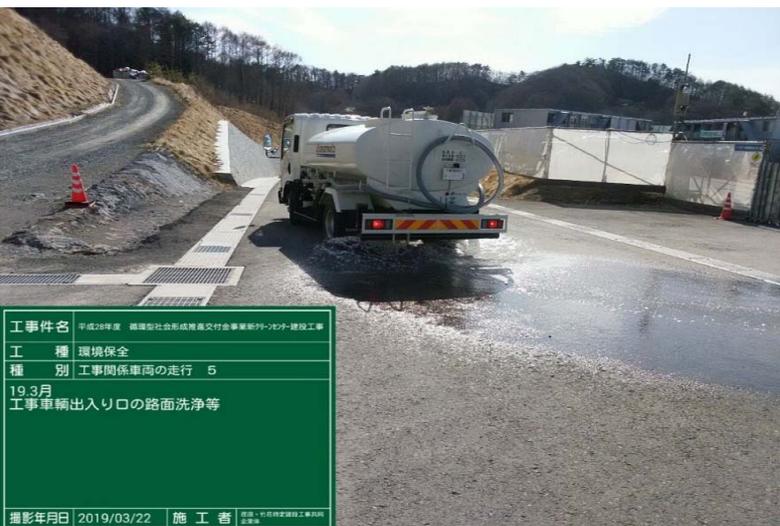
写真3

工事関係車両の走行  
 No.5  
 工事用車両出入り口の  
 路面洗浄等

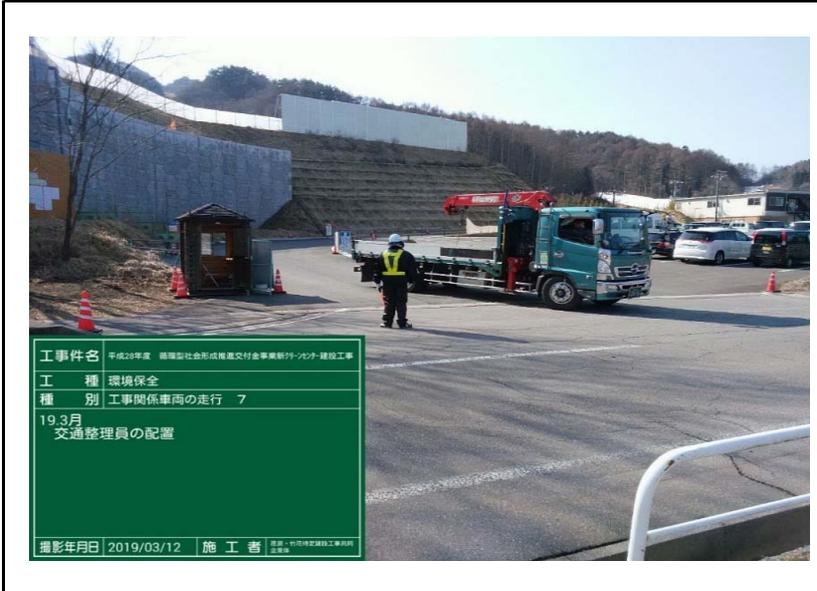
写真4  
 工事関係車両の走行  
 No.7  
 交通整理員の配置  
 撮影日 2019/3/12

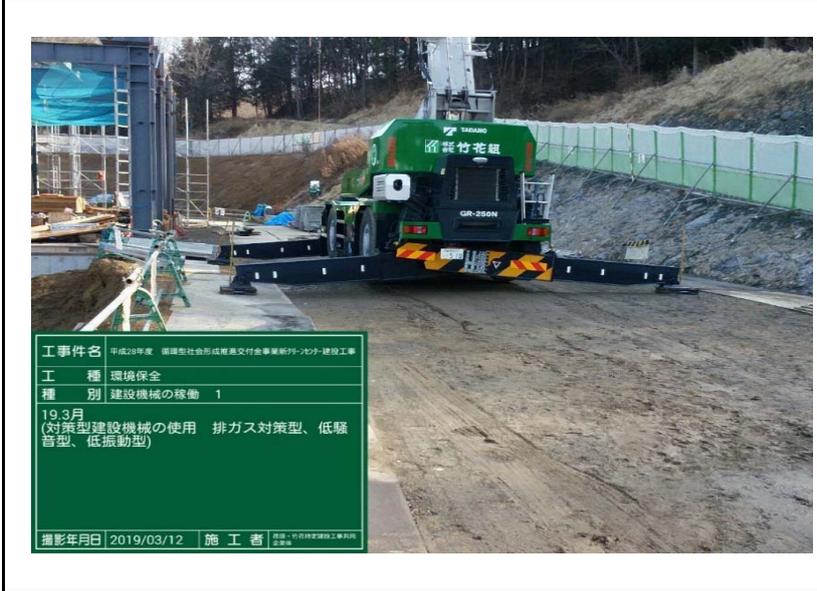
写真5  
 建設機械の稼働  
 No.1  
 対策型建設機械の使用  
 (排ガス対策型、低騒音型、低振動型)  
 ラフタークレーン 25t  
 撮影日 2019/3/12

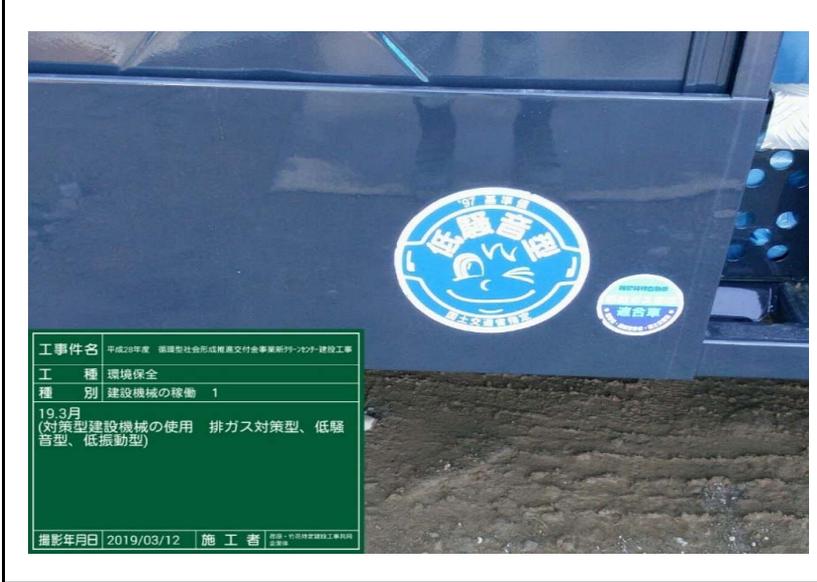
写真6  
 建設機械の稼働  
 No.1  
 対策型建設機械の使用  
 (排ガス対策型、低騒音型、低振動型)  
 ラフタークレーン 25t  
 撮影日 2019/3/12

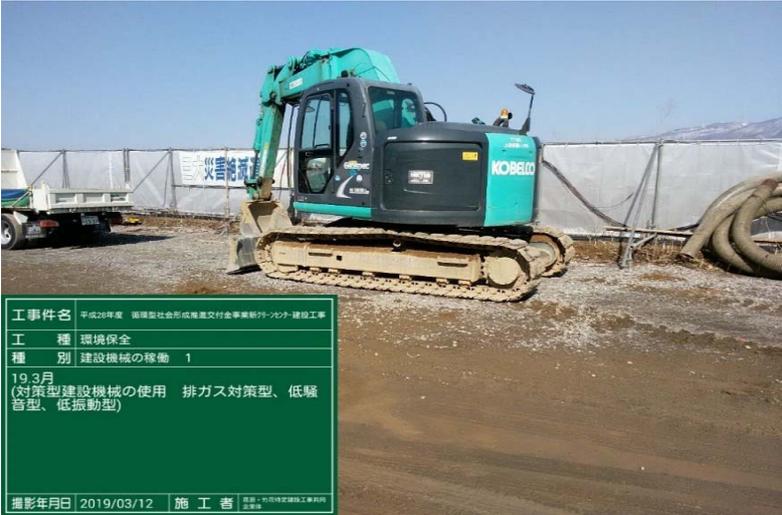
<p>工事件名 平成28年度 環境型社会形成推進交付金事業第97-707-建設工事  工 種 環境保全  種 別 建設機械の稼働 1  19.3月  (対策型建設機械の使用 排ガス対策型、低騒音型、低振動型)  撮影年月日 2019/03/12 施 工 者 有限会社環境建設事業部  (株) 建設</p>	<p style="text-align: center;">写真7</p> <p>建設機械の稼働  No.1  対策型建設機械の使用  (排ガス対策型、低騒音型、低振動型)  バックホー(0.45m<sup>3</sup>)</p> <p style="text-align: right;">撮影日 2019/3/12</p>

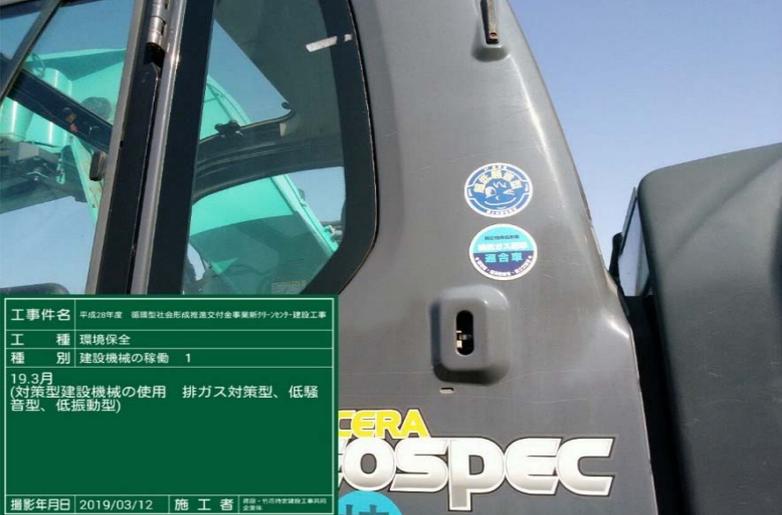
<p>工事件名 平成28年度 環境型社会形成推進交付金事業第97-707-建設工事  工 種 環境保全  種 別 建設機械の稼働 1  19.3月  (対策型建設機械の使用 排ガス対策型、低騒音型、低振動型)  撮影年月日 2019/03/12 施 工 者 有限会社環境建設事業部  (株) 建設</p>	<p style="text-align: center;">写真8</p> <p>建設機械の稼働  No.1  対策型建設機械の使用  (排ガス対策型、低騒音型、低振動型)  バックホー(0.45m<sup>3</sup>)</p> <p style="text-align: right;">撮影日 2019/3/12</p>

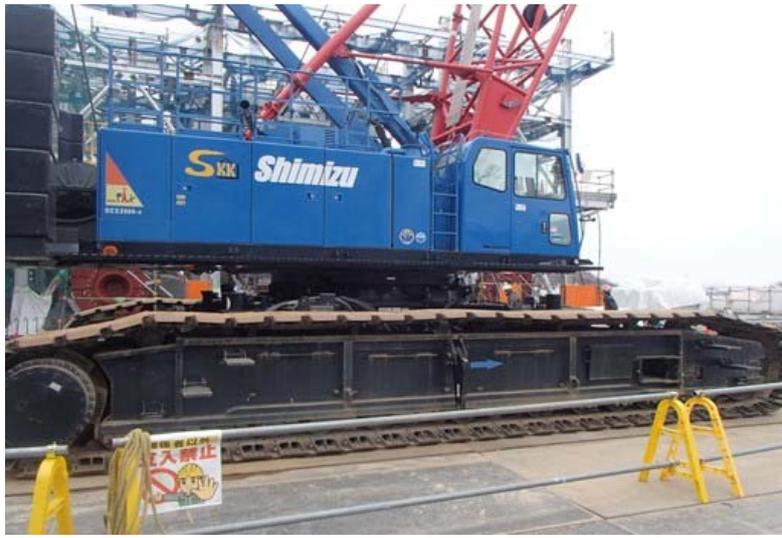
<p style="text-align: center;">写真9</p> <p>建設機械の稼働  No.1  対策型建設機械の使用  (排ガス対策型、低騒音型)  クローラークレーン 200t</p> <p style="text-align: right;">撮影日 2019/3/18</p>

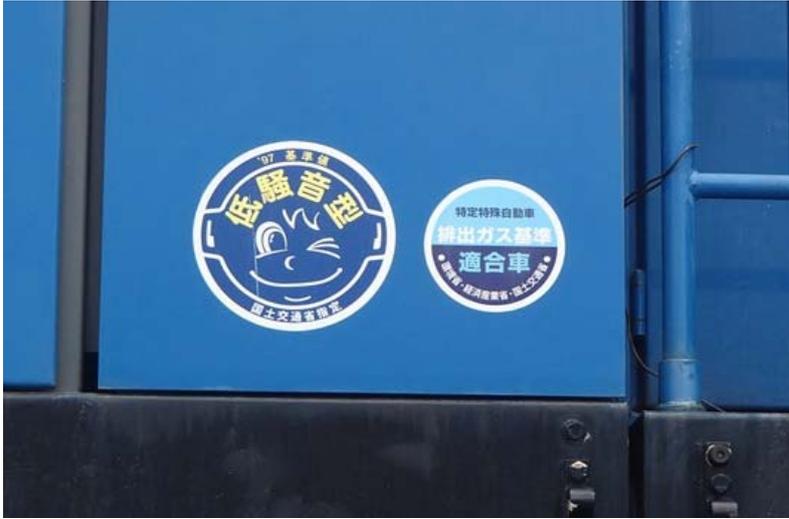
<p style="text-align: center;">写真10</p> <p>建設機械の稼働 No.1 対策型建設機械の使用 (排ガス対策型、低騒音型)</p> <p>クローラークレーン 200t</p> <p style="text-align: right;">撮影日 2019/3/18</p>

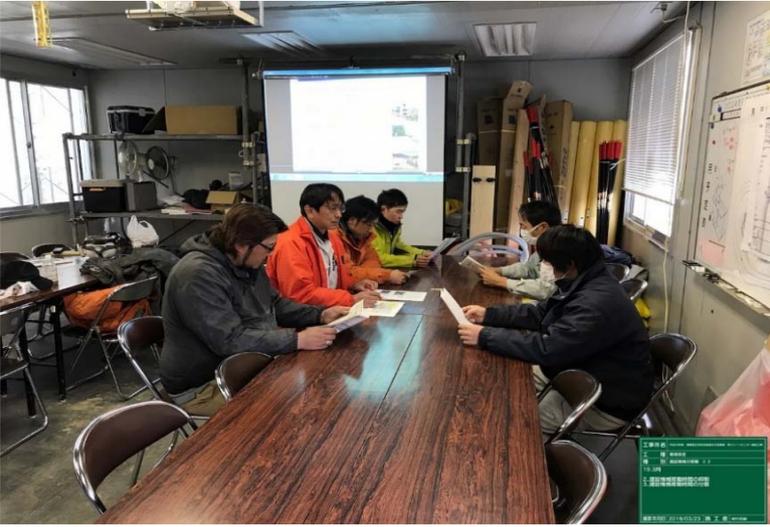
<p style="text-align: center;">写真11</p> <p>建設機械の稼働 No.2 建設機械稼働時間の抑制 No.3 建設機械稼働時間の分散</p> <p style="text-align: right;">撮影日 2019/3/23</p>

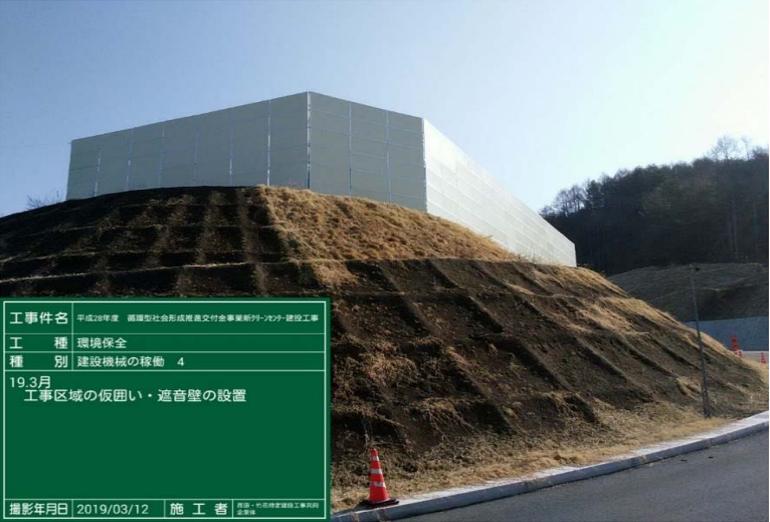
<div data-bbox="213 1704 539 1924" style="background-color: #008000; color: white; padding: 5px;"> <p>工 事 名   平成28年度 橋梁型社会形成推進交付金事業(新外ヶ浦)建設工事</p> <p>工 種   環境保全</p> <p>種 別   建設機械の稼働 4</p> <p>19.3月 工事区域の仮囲い・遮音壁の設置</p> <p>撮影年月日   2019/03/12   施 工 者   有限会社 建設工事業 株式会社</p> </div>	<p style="text-align: center;">写真12</p> <p>建設機械の稼働 No.4 工事区域の仮囲い ・遮音壁の設置</p> <p style="text-align: right;">撮影日 2019/3/12</p>

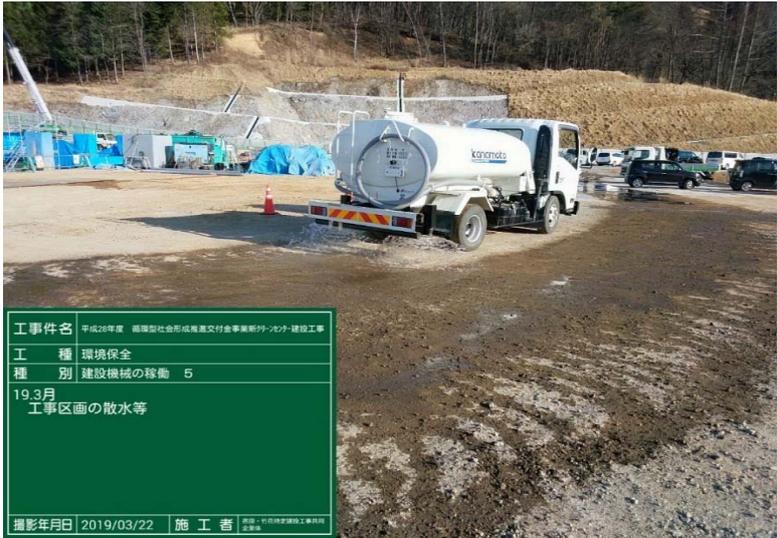
<p> <b>工事件名</b> 平成28年度 環境型社会形成推進交付金事業新庁舎庁舎建設工事  <b>工種</b> 環境保全  <b>種別</b> 建設機械の稼働 5          19.3月          工事区画の散水等  <b>撮影年月日</b> 2019/03/22 <b>施工者</b> 有限会社環境建設工事科  <small>環境型社会形成推進交付金事業</small> </p>	<p style="text-align: center;">写真13</p> <p>建設機械の稼働 No.5 工事区域への散水等</p> <p style="text-align: right;">撮影日 2019/3/22</p>

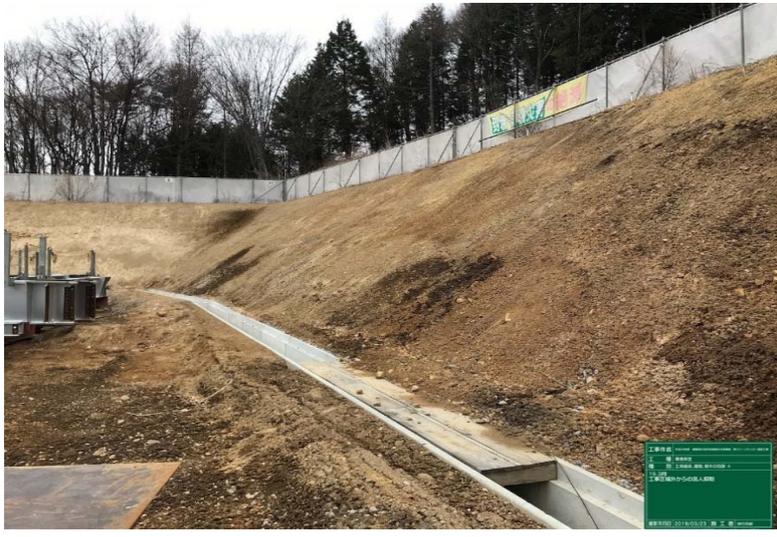
<p> <b>工事件名</b> 平成28年度 環境型社会形成推進交付金事業新庁舎庁舎建設工事  <b>工種</b> 環境保全  <b>種別</b> 土地造成、掘削、樹木の伐採 5          19.3月          工事区域外からの流入抑制  <b>撮影年月日</b> 2019/03/23 <b>施工者</b> 有限会社環境建設工事科  <small>環境型社会形成推進交付金事業</small> </p>	<p style="text-align: center;">写真14</p> <p>土地造成、掘削、樹木の伐採 No.6 工事区域外からの流入抑制</p> <p style="text-align: right;">撮影日 2019/3/23</p>

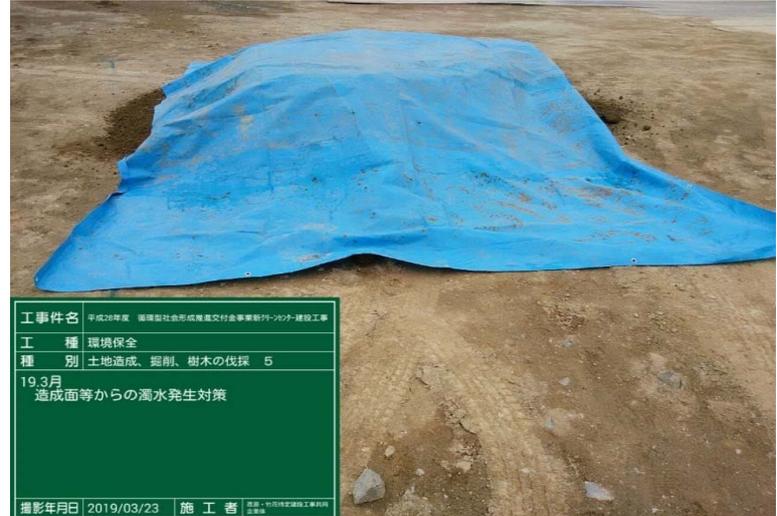
<p> <b>工事件名</b> 平成28年度 環境型社会形成推進交付金事業新庁舎庁舎建設工事  <b>工種</b> 環境保全  <b>種別</b> 土地造成、掘削、樹木の伐採 5          19.3月          造成面等からの濁水発生対策  <b>撮影年月日</b> 2019/03/23 <b>施工者</b> 有限会社環境建設工事科  <small>環境型社会形成推進交付金事業</small> </p>	<p style="text-align: center;">写真15</p> <p>土地造成、掘削、樹木の伐採 No.8 造成面等からの濁水発生対策</p> <p style="text-align: right;">撮影日 2019/3/23</p>

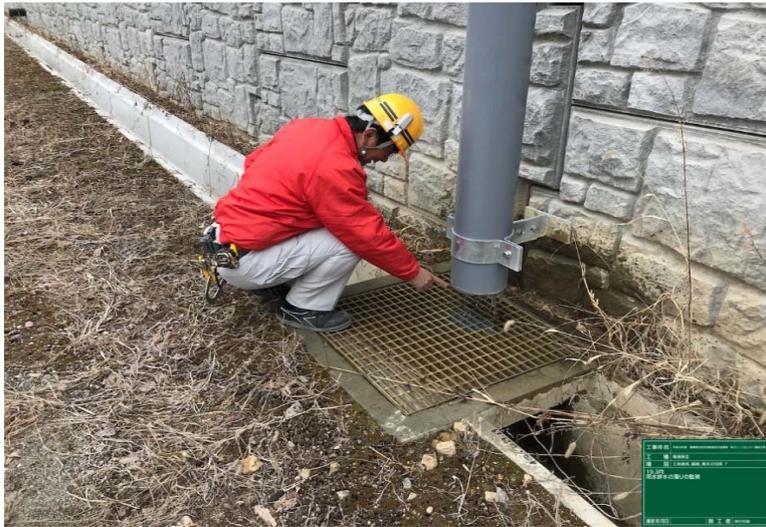
10	雨水排水の濁りの監視	水質	降雨時には速やかに雨水排水の濁りの状況を目視により確認し、濁りが認められた場合には濁水を沈降させ、上澄みを放流する。	—	—	○	写真16
	11	雨水排水の水温の監視	水質、植物、動物、生態系	排水温度の変化に伴う動植物への影響の可能性の観点から、放流水の水温について監視する。	—	—	○	写真17

土地造成、掘削、樹木の伐採  
No.10  
雨水排水の濁りの監視

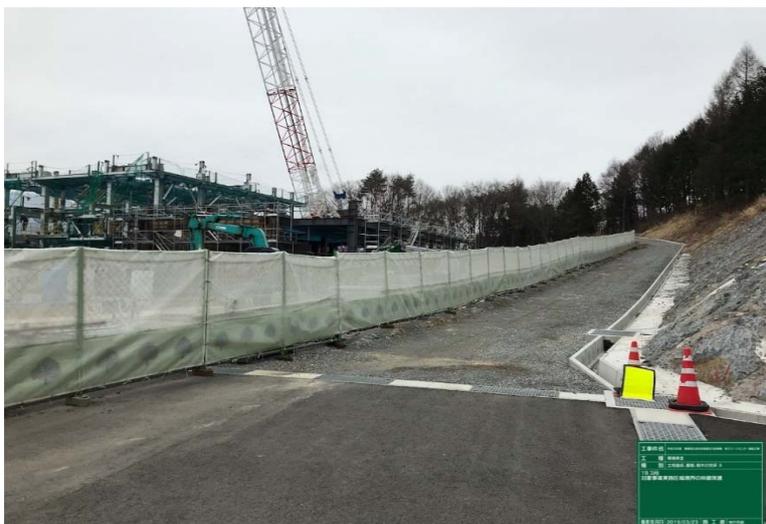
写真18

土地造成、掘削、樹木の伐採  
No.15  
対象事業実施区域境界  
の林縁保護

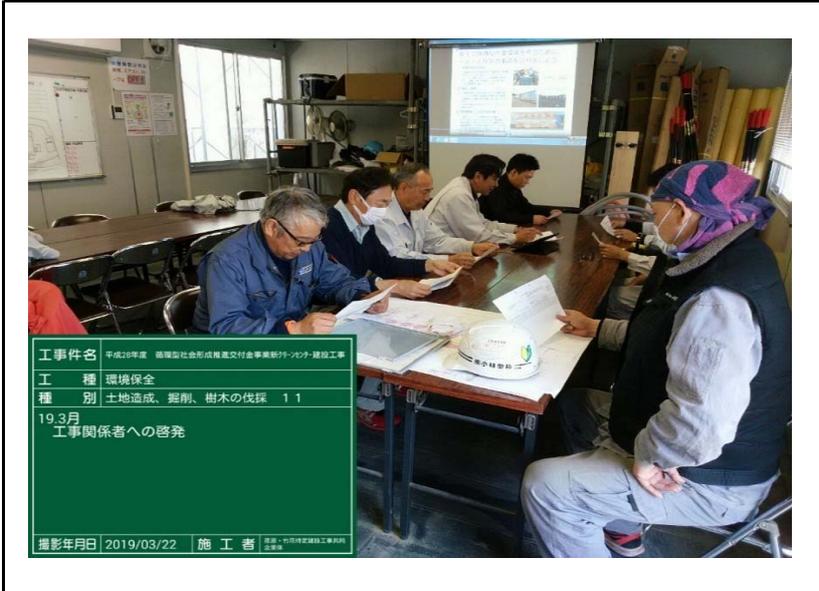
写真19

工事件名 平成29年度 環境型社会形成推進交付金事業第1号「ソフト」建設工事  
 工種 環境保全  
 種別 土地造成、掘削、樹木の伐採 11  
 19.3月  
 工事関係者への啓発  
 撮影年月日 2019/03/22 施工者 環境・社会型建設工事部

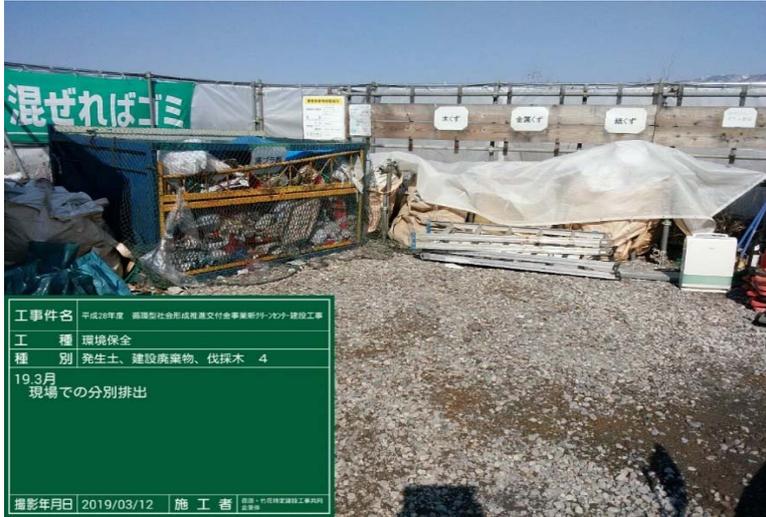
4	現場での分別排出	廃棄物等	発生した廃棄物については、可能な限り現場で分別を行い排出する。			—	—	○	写真22
	5	適正な管理(土壌)	廃棄物等	自然由来により残土が汚染されている場合もあることから、処分方法に応じた適切な搬出土の管理を行う。			計画時実施済み			—

発生土、建設廃棄物、伐採木  
No.4  
現場での分別排出
