## 施工状況等報告書

令和 6 年 7 月 29 日

## 施工状況等報告書添付資料（第6回）

F S P S 佐久市八風太陽光発電所事業

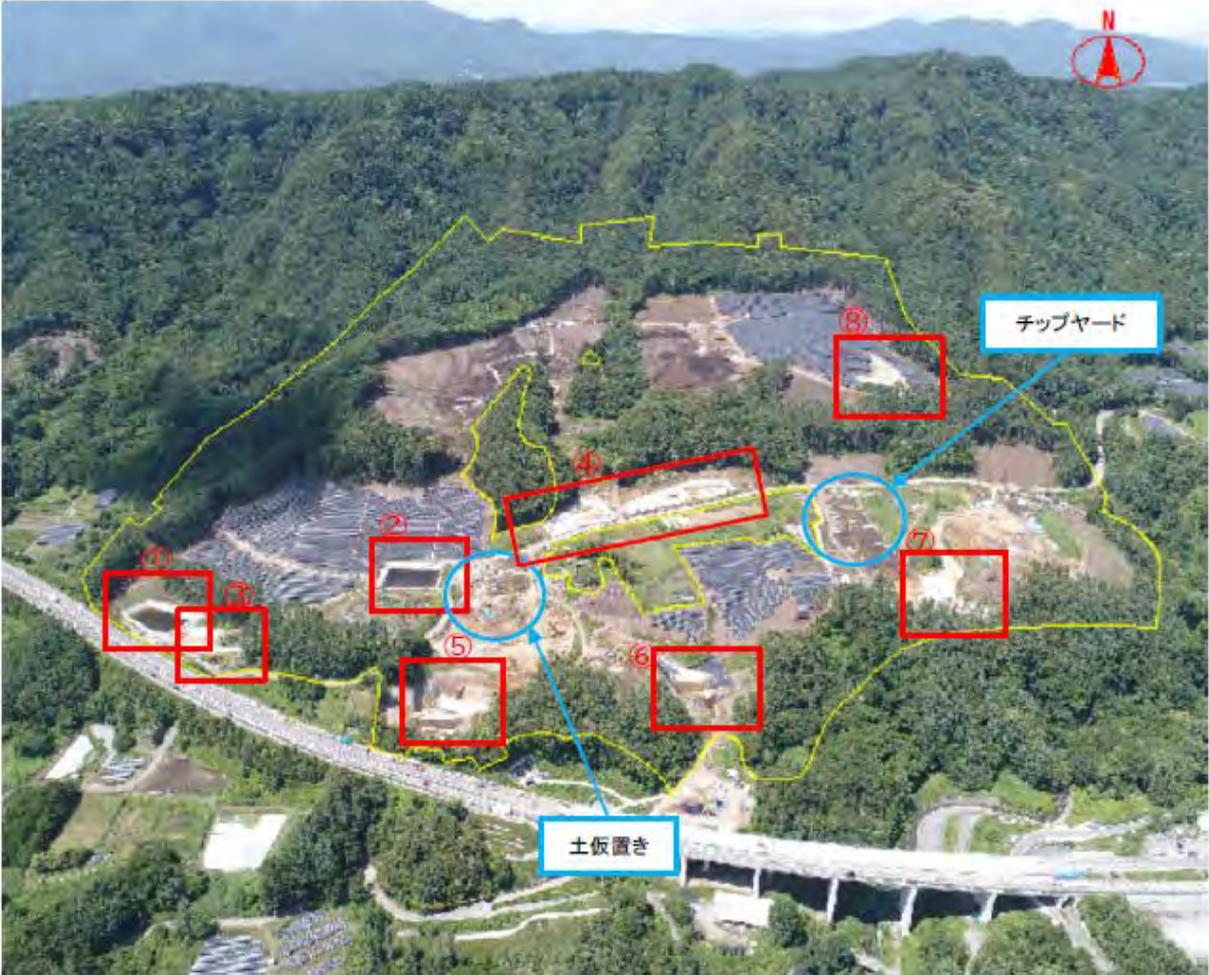
2024年6月 全景写真

写真3-1 工事の進捗状況写真（全景：令和6年6月30日時点）

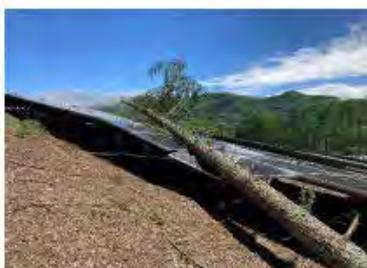
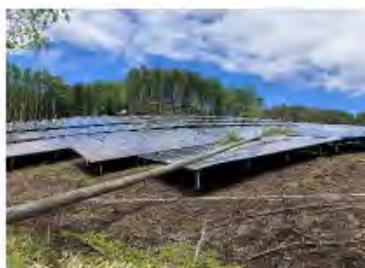
倒木状況：胸高直径30cm、樹高10m程度のカラマツ2本、およびカラマツ枝複数

被害状況：575wモジュール46枚、架台7アレイ

写真① 倒木状況

写真② 倒木状況

5月17日朝、緊急点検を実施後、関係者以外立入禁止措置、漏電の無い事を確認のうえ当該コネクター解線、保険会社へ相談。5月23日に関係者協議を行い今後の対応について協議を行った。

- ・破損モジュール及びアレイは速やかに回収し、中間処分場に搬出し、品目毎に分別、リサイクル可能なものは再生委託、リサイクルが難しいものは最終処分場とする
- ・倒木の恐れのあるカラマツを伐採、除去する（景観保全森林のカラマツ全個体が伐採対象）
- ・下層の広葉樹の生育密度が低い箇所に、クリ・コナラ等の幼木の植栽を行う
- ・調整池際のフェンス下にツル植物を植栽し、目隠し効果を高める
- ・下層の広葉樹や植栽木の生育状況について、事後調査を行い確認する

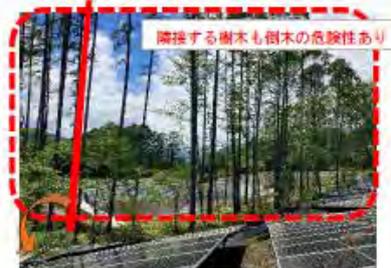
写真③ 倒木の場所

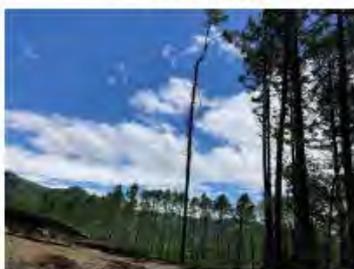
写真④ 今にも倒れそうな樹木

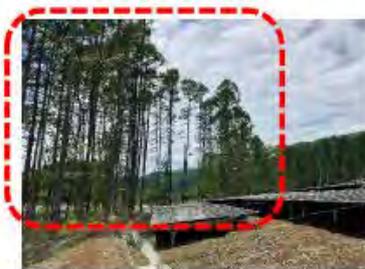
写真⑤ 倒木の恐れがある樹木

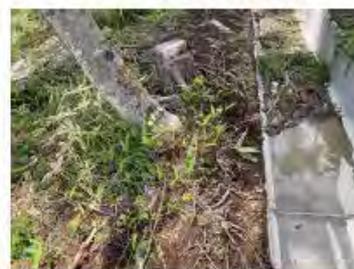
写真⑥ 根元が浮き上がっている樹木

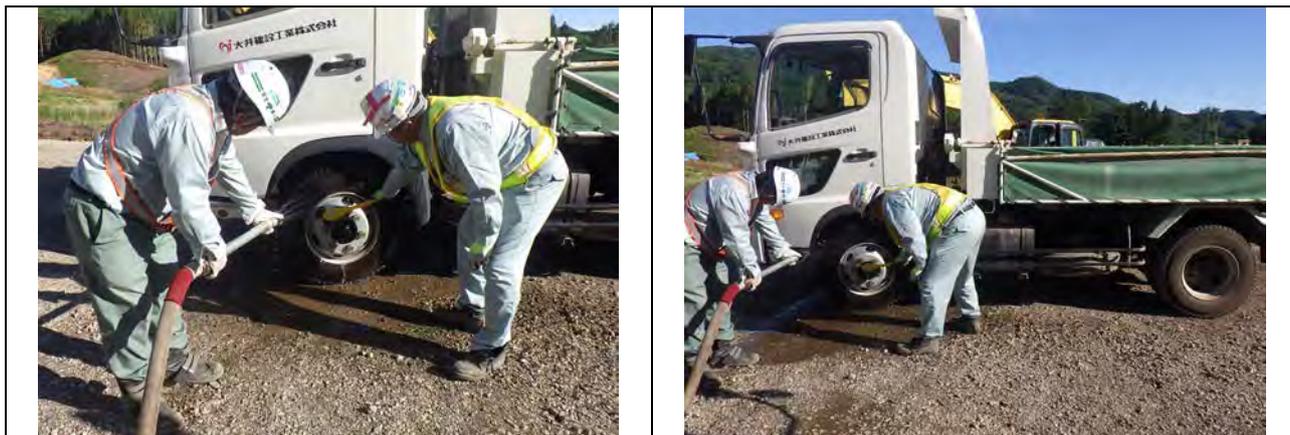
内容	環境保全措置	関連する環境影響評価項目	評価書に記載した措置	評価書掲載頁	実施状況 (報告対象期間：令和6年4～6月)	参照資料 写真番号
工事用車両の走行	走行時期・時間の分散	大気質、騒音、振動	工事用車両の走行が集中しないよう、走行の時期・時間の分散に努める。 特に小中学校の登下校時間帯は極力避けるよう配慮する。	1.4.1-50 1.4.2-15 1.4.3-13	・ 毎日の打合せの際に、資材等運搬車両の走行台数が最大時の台数を超えないよう、搬出入を分散させるための連絡調整を行っている。 ・ 新規入場者教育の際に災害防止協議会にて、指導・教育を行い周知徹底を図った。 (新規入場者教育) 4/1～6/30 計11回実施 (41名参加) (災害防止協議会)	資料4-1 写真4-1 写真4-2 写真4-3 写真4-4
	交通規制等の遵守	大気質、騒音、振動	工事用車両の運転者に対して、速度や積重量等の規制、指定走行ルート及び標示規制等を遵守するよう指導する。	1.4.1-50 1.4.2-15 1.4.3-13	4/5開催 (20名参加) 5/10開催 (17名参加) 6/30開催 (18名参加)	
	アイドリングストップ、エコドライブの励行	大気質、騒音、振動	工事用車両の運転者に対して、アイドリングストップ、エコドライブを励行するよう指導する。	1.4.1-50 1.4.2-15 1.4.3-13	・ 現場周辺道路は徐行を厳守するよう指導を行った。 ・ 全工事車両は工事車両証を掲示し搬出入を行った。	
	工事用車両の計画的・効率的な運行管理	触れ合い活動の場	工事用車両による搬出入が一時的に集中しないよう、計画的かつ効率的な運行管理に努める。	1.4.13-13	・ 工事車両ルート図を遵守するよう指導を行った。 ・ 場内の工事関係車両はアイドリングストップを義務化した。	
	工事用車両のタイヤ洗浄	大気質、植物、生態系	出入口付近に乾式タイヤ洗浄機を設置し、工事用車両が計画地に入出入りする際に、タイヤに付着した泥土を落とすことで、粉じん抑制、種子等の移動を低減する。	1.4.1-50 1.4.9-57 1.4.11-33	・ 乾式タイヤ洗浄機を設置に代えて、出入口付近で散水車によるタイヤ洗浄を実施し、工事用車両が計画地に入出入りする際に、タイヤに付着した泥土を落とした。	写真4-5

写真4-5：工事用車両のタイヤ洗浄状況（令和6年6月19日撮影）

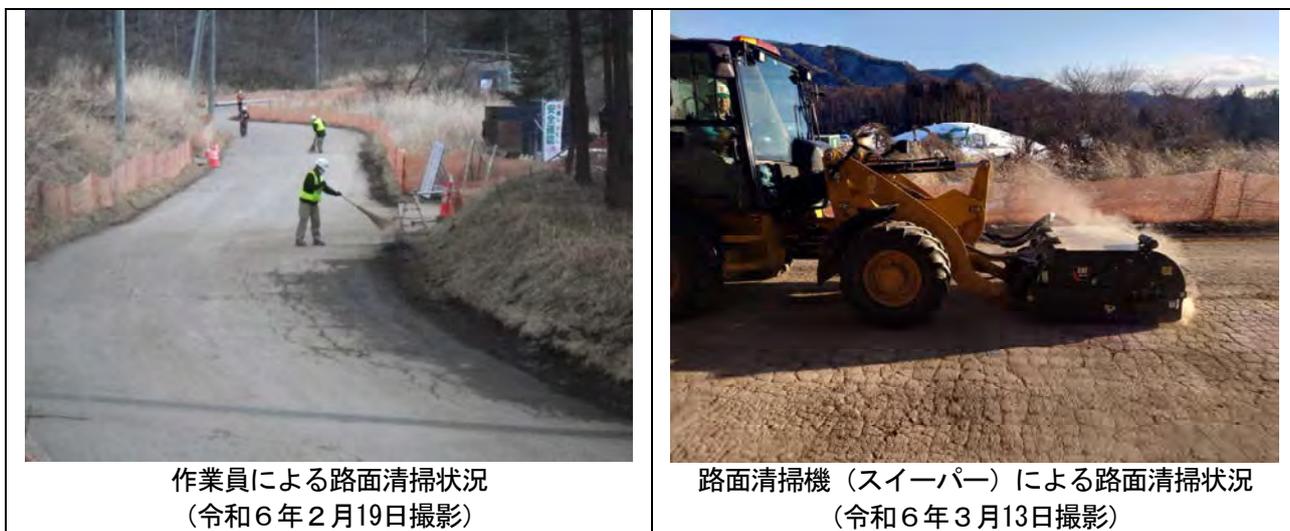
工事用車両出入口の路面洗浄等	大気質	工事用車両出入口の路面洗浄（散水等）を適宜実施する。	1.4.1-50	・ 作業員による出入口付近の路面清掃や、路面清掃機（スイーパー）による路面清掃を実施した。特に出入りの多い場所は清掃員を常時2、3名配置している。	写真4-6

写真4-6：工事用車両出入口付近及び路面の清掃状況

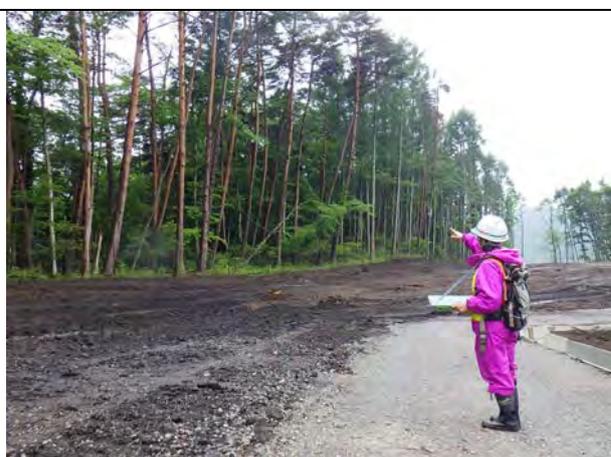
建設機械の適切な配置	騒音、 振動、 動物、 生態系、 触れ合い活動の場	建設機械の稼働位置が集中しないよう適切な配置に努める。	1.4.2-24 1.4.3-20 1.4.10-72 1.4.11-33 1.4.13-17	・打合せの際に、建設機械の稼働位置等が集中しないように調整を行った。	写真4-1 (前出)
	防音シートの設置の検討	騒音、 動物、 生態系、 触れ合い活動の場	近隣住民からのご意見・ご要望に対し、状況に応じて騒音の影響が大きい箇所に防音シートを設置する。	1.4.2-24 1.4.10-72 1.4.11-33 1.4.13-17	(報告の対象期間では、そのようなご意見・ご要望はなかった。)	—
	建設機械の適切な作業の実施	振動、 動物、 生態系、 触れ合い活動の場	建設機械の運転者に対して、無理な負荷をかけず、丁寧な作業を実施するよう指導する。	1.4.3-20 1.4.10-72 1.4.11-33 1.4.13-17	・建設機械の不必要な空ふかしや高負荷での運転を避けるよう、工事関係者に指導・教育を行い周知徹底を図った。	資料4-1 (前出) 写真4-2 (前出)
	残置森林の適切な維持管理	触れ合い活動の場	残置森林の機能を維持できるよう適切な維持管理を行う。	1.4.13-17	・5/16深夜の突風により、倒木が発生し施設に被害が出たため、安全確保の観点から残置森林の危険木点検を行った。	資料4-2 写真4-10

写真4-10：残置森林の危険木点検状況（令和6年6月21日撮影）

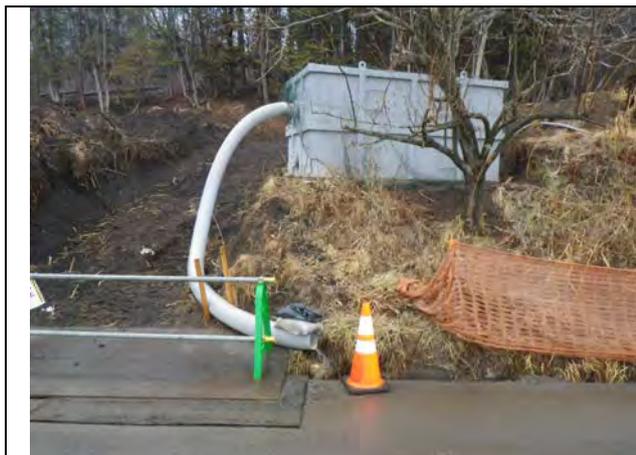
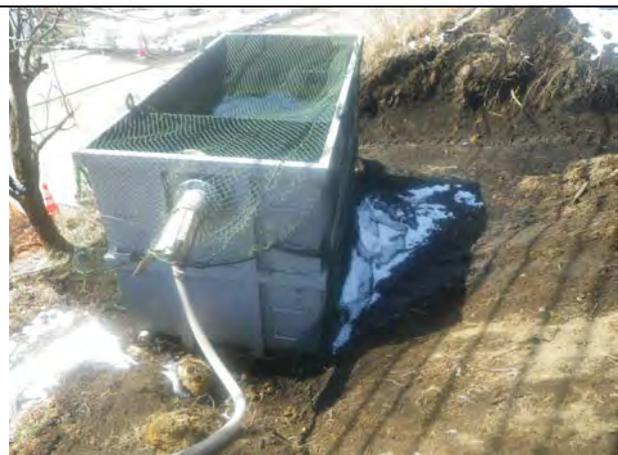
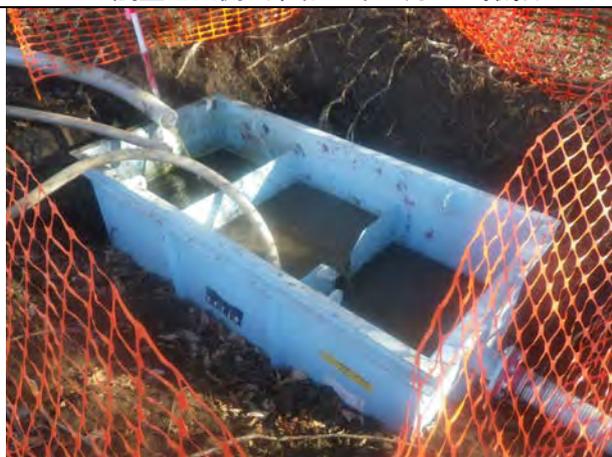
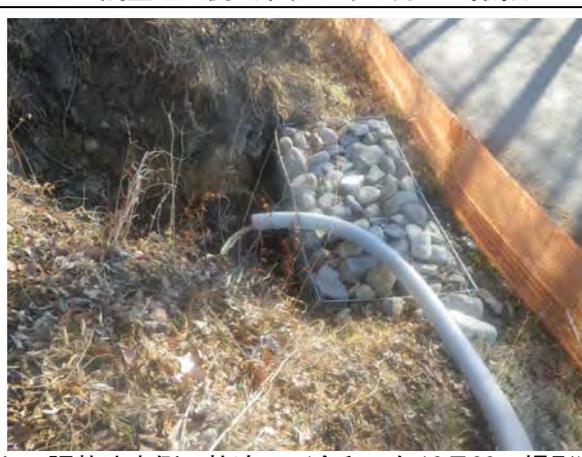
1.4.10-72 1.4.11-32		
	仮設沈砂池及び調整池の設置	水質、 動物、 生態系	十分な貯留容量を有する仮設沈砂池及び調整池を設置し、雨水を一時的に貯留し濁水の土砂を沈殿させた後に上澄み水を公共用水域に放流する。	1.4.5-42 1.4.10-72 1.4.11-32	・ No.4調整池上流には、仮設沈砂池に代えて濁水の簡易処理水槽（ノッチタンク）を設置、濁水に混じる泥などをタンク内で沈殿・分離させ、タンク上部から上澄み水を公共用水域に放流した。 ・ No.1～8調整池は施工を完了し、土砂沈殿機能を有している。	写真4-14 写真4-15
	仮設沈砂池及び調整池の維持管理					
	雨水浸透施設の設置	水象	現場で浸透試験を行い浸透強度を定量的に把握したうえで、パネル用地等に設置する排水溝等に雨水浸透施設（円筒ます20ヶ所程度）を設置する。	1.4.6-40	・ 排水溝等に雨水浸透施設（浸透ます）の設置を行った。	写真4-16
造成法面、調整池堤体等の安定性の確保	地形・地質	調整池の築造を含む土地造成等の工事や調整池堤体の工事にあたっては、「森林法に基づく林地開発許可申請の手引き」における造成法面や堤体等の安定性に係る規定等を遵守して行う。	1.4.8-34	・ 盛土に関しては、締固めについての社内品質管理規定を設け、撒き出し厚・転圧回数を遵守し施工しており、その結果を現場密度試験で確認している。 ・ 堰堤式調整池については、載荷試験にて支持地盤強度を確認している。	写真4-17

写真4-14：調整池下流側の濁水の簡易処理水槽（ノッチタンク）の設置状況

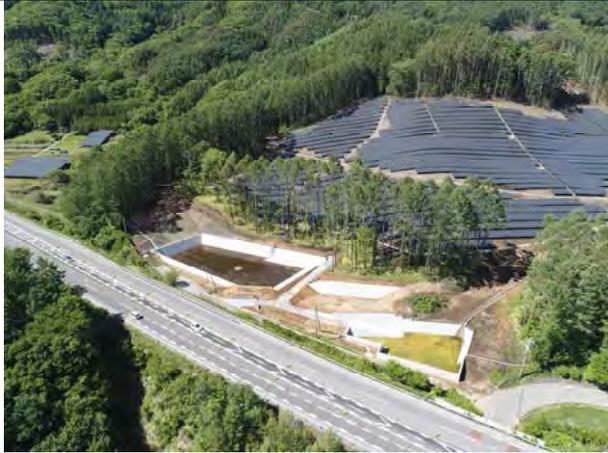
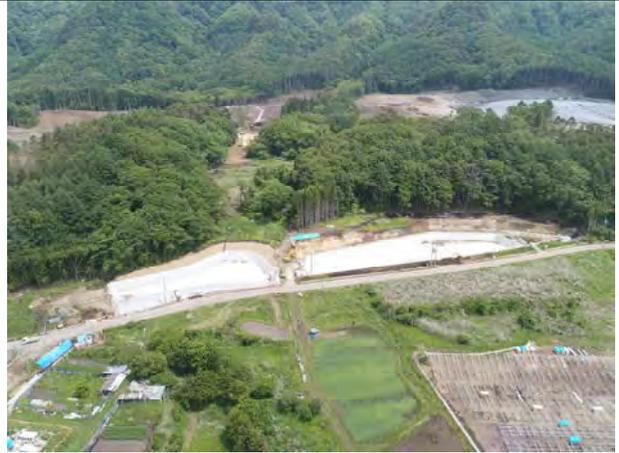
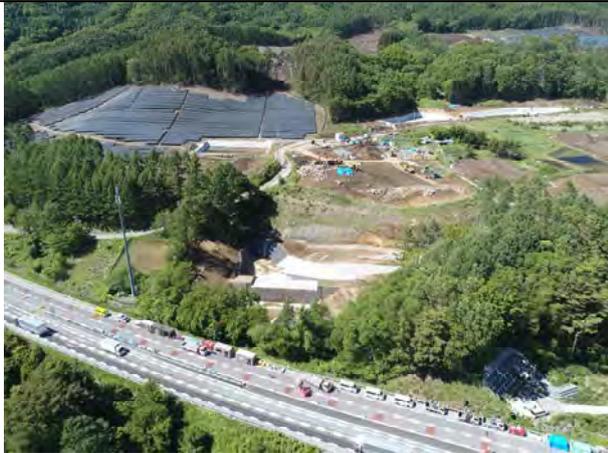
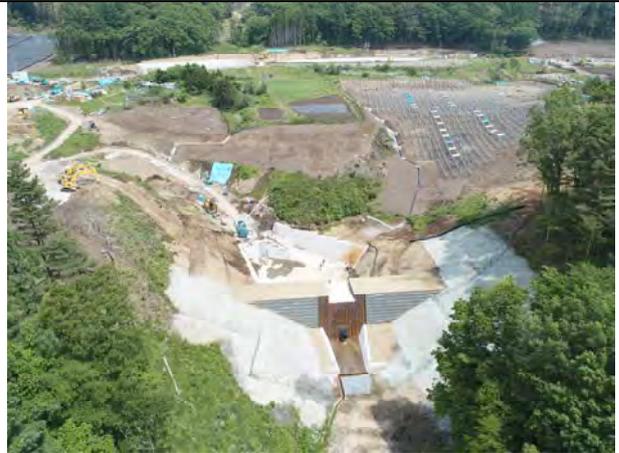
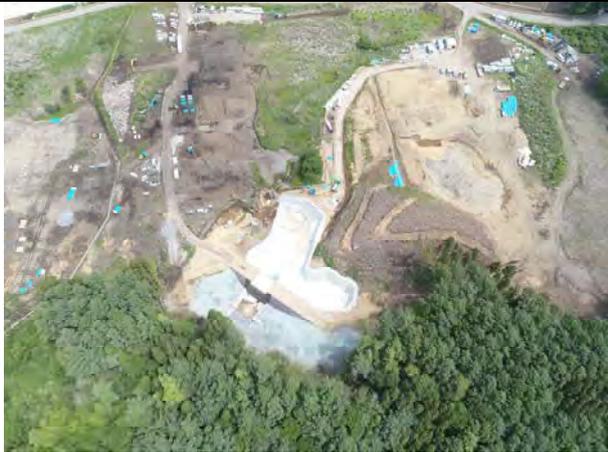
写真4-15：調整池施工完了状況

No.3 調整池施工完了（令和6年5月29日撮影）

No.4 調整池施工完了（令和6年6月7日撮影）

No.5 調整池施工完了（令和6年5月29日撮影）

No.6 調整池施工完了（令和6年6月7日撮影）

No.7 調整池施工完了（令和6年6月7日撮影）

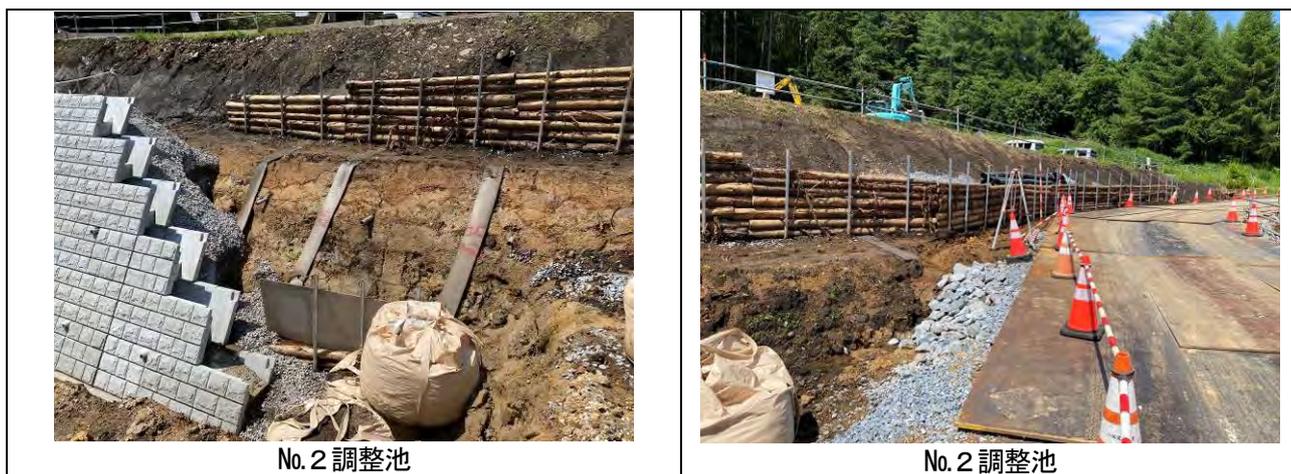
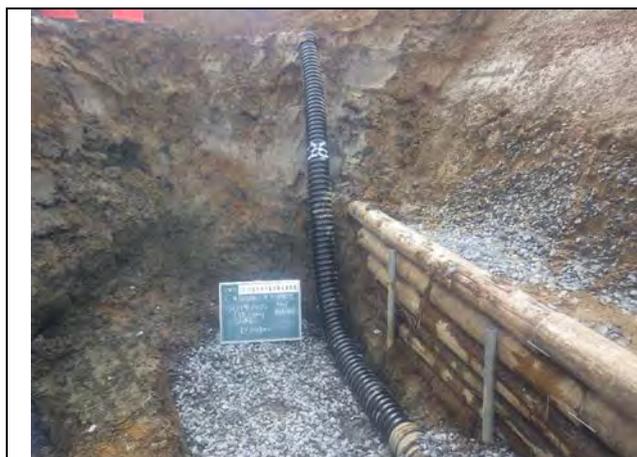
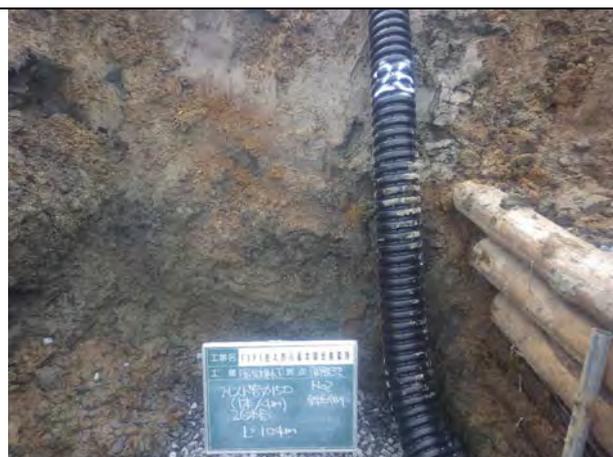
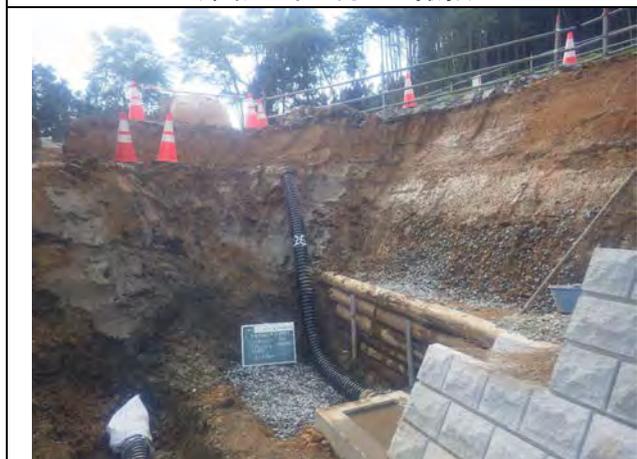
写真4-18：ブロック積擁壁背面暗渠排水の状況（No.2調整池）

内容	環境保全措置	関連する環境影響評価項目	評価書に記載した措置	評価書掲載頁	実施状況 (報告対象期間：令和6年4～6月)	参照資料 写真番号	
土地造成や掘削・樹木の伐採	造成法面、調整池堤体等の安定性の確保	地形・地質	掘り込み調整池で地下水位の高い箇所については地下水排除工の検討を行う。	1.4.8-34	・No.2、No.4、No.8掘り込み式調整池は、掘削時に地下水のにじみ出しが認められたため、施工時の安全性や調整池の浮力破壊の防止策として、ブロック積擁壁背面の暗渠排水や底版下の暗渠排水により地下水を排除し、調整池下流側水路にその排除水を放流している。また、万が一、地下水の排除がなされなかった場合、調整池空水時に調整池背面の地下水が池内に排出されるよう、ブロック積擁壁の水抜き穴（逆水弁付）を設置している。なお、No.1、No.3掘り込み式調整池は、地下水のにじみ出しが認められなかったため、地下水排除工は施工していない。	写真4-18 写真4-19 写真4-20 写真4-21	
			掘り込み調整池で、工事中に地下水のにじみ出しの顕著な箇所や伏流水箇所を確認した際には、その都度、透水マット等による導水処理を丁寧に実施する。	1.4.8-34	・ブロック積背面掘削時に地下水のにじみ出しの顕著な箇所では、透水マット等を敷設し、暗渠排水管へ導水処理を実施した。		
			堰堤式調整池の堰堤の支持地盤強度についても調査を行い、強度が不足した場合は、地盤改良等を行う。	1.4.8-34	・No.5、No.7調整池は、地盤改良床面及び仕上げ面にて平板載荷試験を行い、堰堤の支持地盤強度が足りていることを確認している。 ・No.6調整池は、地盤改良を必要としないため、堰堤床面で平板載荷試験を行い、堰堤の支持地盤強度が足りていることを確認している。		—
	造成法面、調整池堤体等の監視		工事による影響を監視するため、造成法面や調整池堤体等の状況を目視により確認する。最大盛土3.0m（3箇所）については、道路土工指針に基づき、施工段階から変位の収束が認められるまでの間、動態観測を行い、その結果により盛土や地盤の安定を予測する安全管理を行う計画とする。また、万一不安定状態が認められた場合は、地盤改良や抑止杭等の対策を実施する。	1.4.8-34	・施工済みの盛土箇所のうち、比較的土工量の多い盛土1箇所（B-18）についても、最大盛土3.0m（3箇所：B-3、B-10、B-24）に追加して動態観測を行った。 ・B-18：令和5年9月21日～11月9日の間、動態観測を実施。当初より、変位が全く確認できなかったため、観測を終了した。 ・B-24：令和6年1月24日～4月9日の間、動態観測を実施。変位の傾向と見られる変化が確認できなかったため、観測を終了した。 ・B-3：令和6年5月20日より動態観測を開始した。当盛土は安定性を高めるために、法尻部に石灰による地盤改良を実施している。盛土天端において15mm程度沈下しているが、その他の変位は認められない。観測継続中である。 ・B-10：盛土未着手である。	写真4-22

注) 報告の対象期間外の写真であるが、継続して実施している。

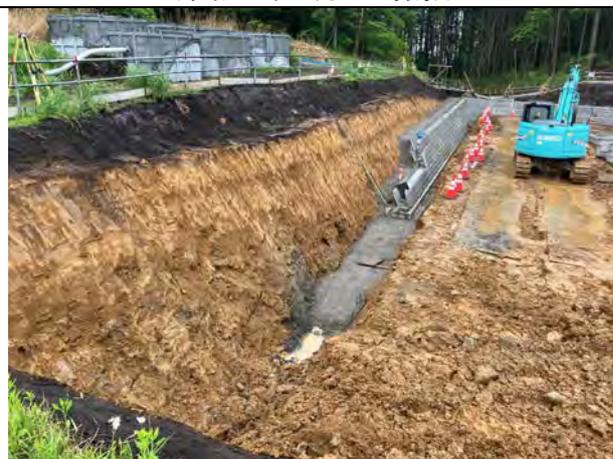
写真4-19：底版下暗渠排水の状況（No.2調整池）

注) 報告の対象期間外の写真であるが、継続して実施している。

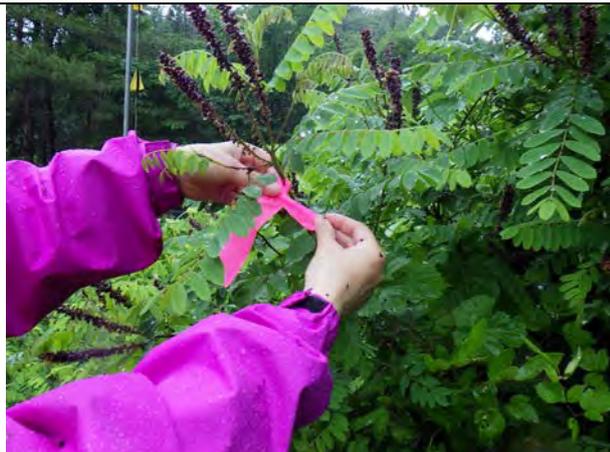
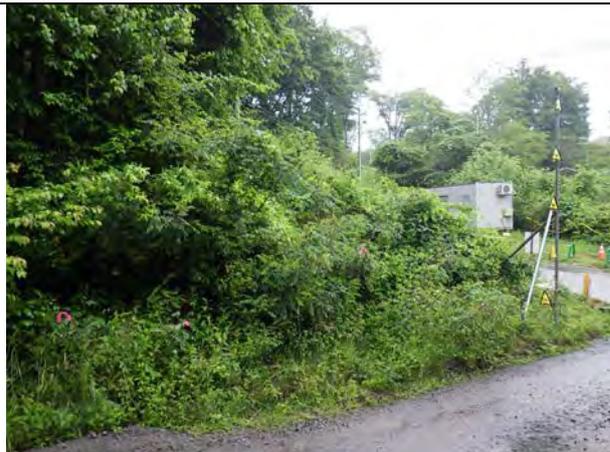
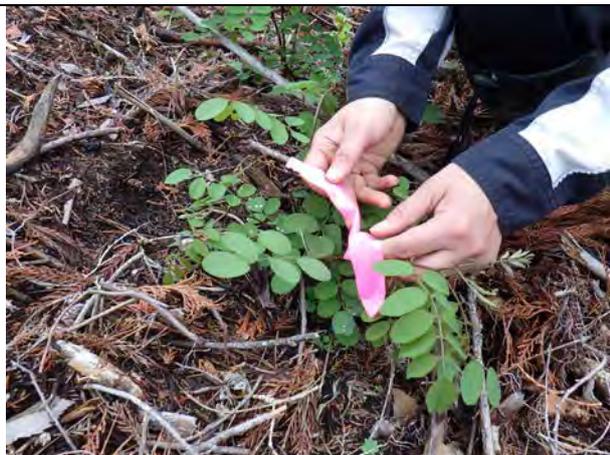
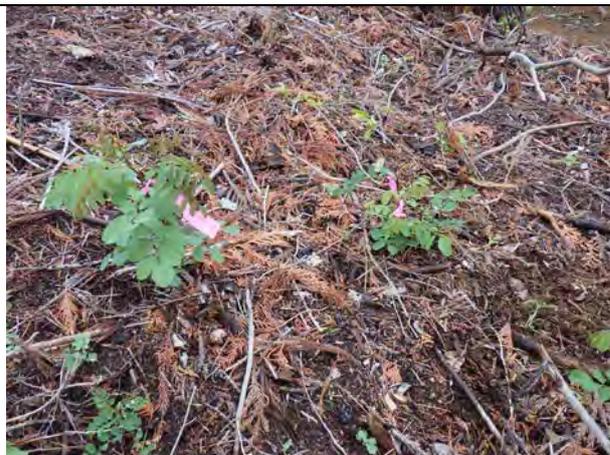
内容	環境保全措置	関連する環境影響評価項目	評価書に記載した措置	評価書掲載頁	実施状況 (報告対象期間：令和6年4～6月)	参照資料 写真番号
土地造成や掘削・樹木の伐採	外来種の駆除	植物、生態系	工事中に、計画地内で侵略的外来種の新たな侵入が確認された場合、可能な限り早期に駆除する。	1.4.9-57 1.4.11-33	<ul style="list-style-type: none"> <li>・計画地内を踏査し侵略的外来種の分布状況を確認した。</li> <li>・昨年度、ハリエンジュの駆除を実施した周辺にて、伐根後の取り残した根などから多数の発芽が確認されたため、駆除に向けてマーキングを実施した。</li> <li>・造成工事において日影伐採をした区域で、土壌シードバンク由来と考えられるハリエンジュの発芽が多数確認されたため、駆除に向けてマーキングを実施した。</li> <li>・市道から計画地への進入口周辺で範囲で新たなイタチハギの生育を確認したため、駆除に向けてマーキングを実施した。</li> </ul>	写真4-24
	チップ化樹木の事前選定	植物	チップ化する樹木を事前に選定し、ハリエンジュ等の萌芽再生能力の高い侵略的外来種が混入しないようにする。	1.4.9-57	(報告の対象期間では、チップ化樹木に侵略的外来種は確認されなかった。)	—
	変更区域境界の林縁保護	植物、生態系	間接的影響(日照・風当たり・水分条件等の変化による植物相・植生の変化)が懸念される変更区域の隣接部(林縁部)で、林内の環境変化を抑制する働きのあるマント・ソデ群落の成立が確認された場合は、工事中に草刈等で消失しないように留意し生育を維持する。	1.4.9-57 1.4.11-33	<ul style="list-style-type: none"> <li>・計画地内を踏査し、林縁部の一部でマント・ソデ群落の成立が確認されたため、工事関係者に草刈りを行わないよう周知徹底した。</li> </ul>	写真4-25
	林縁の確保	動物	計画地周辺の森林環境に生息する種の保護を目的に、計画地境界及び計画地内の伐採に伴って出現した林縁に、状況に応じて防風ネットや遮光ネットなどを設置することで樹木の保全を図る。	1.4.10-72	(報告の対象期間では、林縁部に防風ネット等の設置が必要な状況は確認されなかった)	—

イタチハギ

ハリエンジュ

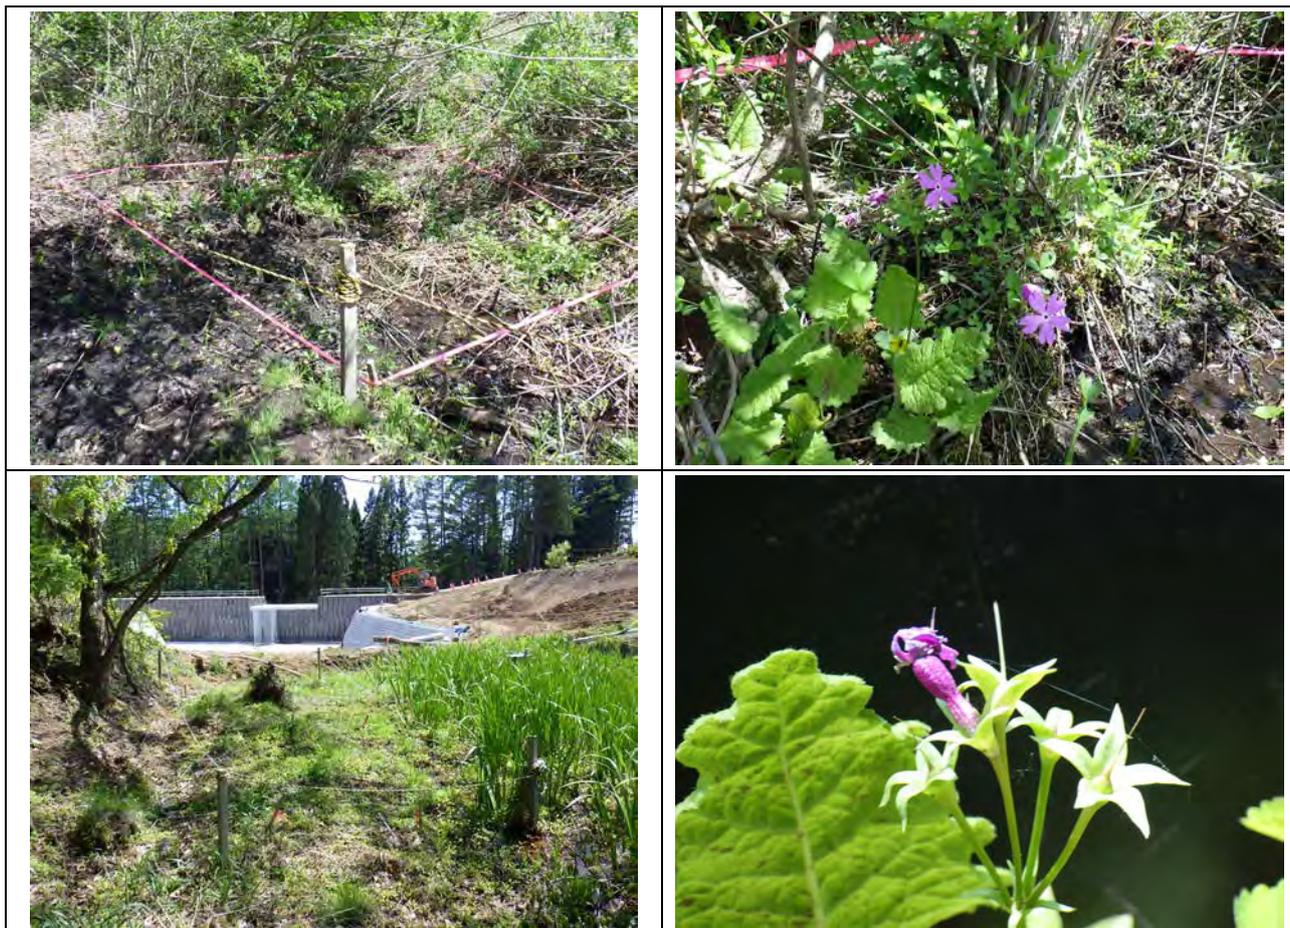
写真4-26：サクラソウの生育地囲い状況（令和6年5月17日撮影）

工事関係者への啓発	植物	変更域に隣接して生育する注目すべき種は、位置がわかるように目印をつけ、工事関係者による踏みつけを予防する。	1.4.9-57	<ul style="list-style-type: none"> <li>・変更域に隣接して生育するサクラソウについて、位置が認識できるようロープで周囲を囲い、工事関係者による踏みつけを予防した。</li> </ul>	写真4-26
		植物	工事関係者には、非変更区域への不用意な立ち入りを行わないよう周知徹底する。	1.4.9-57	<ul style="list-style-type: none"> <li>・工事関係者にマーキング個体を折損をしないこと、非変更域へ不用意に立ち入らないことを周知徹底した。</li> </ul>	資料4-1 (前出) 写真4-2 (前出)
		動物、生態系	工事関係者及び作業員に対して、影響が予測される種が繁殖する可能性がある計画地外への繁殖期の立ち入りを抑制するよう啓発を行う。	1.4.10-72 1.4.11-33	<ul style="list-style-type: none"> <li>・希少猛禽類への配慮事項として、作業員の服装や作業に関する注意事項をまとめた啓発リーフレットを作成し、新規入場者教育の際に周知徹底するとともに、安全掲示板に掲示した。</li> </ul>	資料4-4 写真4-27
サクラソウ自生地への濁水流入防止対策	植物、生態系	濁水流入によるサクラソウ自生地への影響(洗掘、水分条件の変化等)を低減するため、透水性のフィルター(ヤシロール等)を設置し、濁水の流入を低減する。	1.4.9-57 1.4.11-34	<ul style="list-style-type: none"> <li>・濁水流入防止対策の工法を再検討した。当初予定していた透水性フィルターは比較的大きな土粒子の流入対策としては有効であるものの、いわゆる比較的細かな土粒子が混濁した濁水は、透水性フィルターを透過してサクラソウ自生地内へ流入することが懸念された。そこで、自生地への水分供給源となっている水路は保全しつつ、施工範囲と自生地との間に排水路を設置することで、濁水の流入を完全に抑制する計画とした。水路を保全しつつ、排水路の設置に着手した。</li> <li>・サクラソウ自生地の水分条件の変化等を確認するため、毎月1回、自生地ならびに自生地周辺の対照区域にて土壌水分を計測した。</li> </ul>	写真4-28 写真4-29

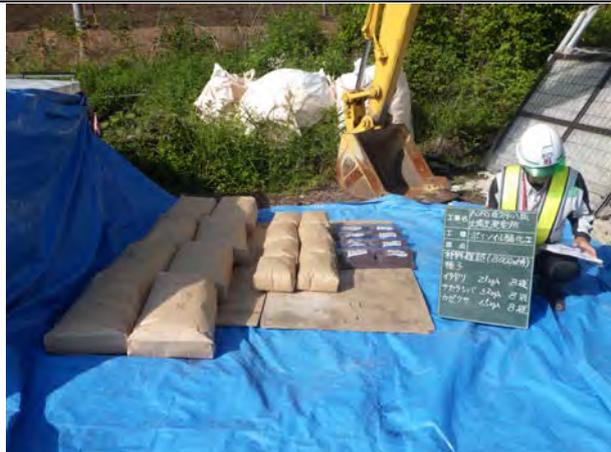
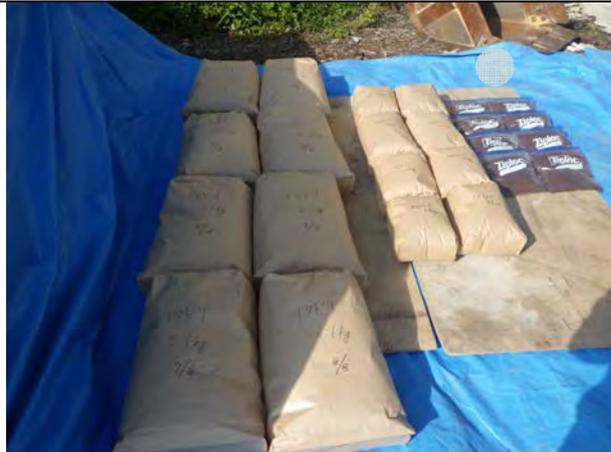
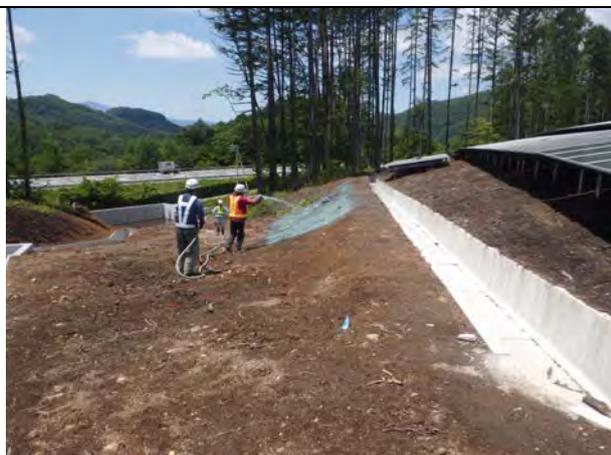
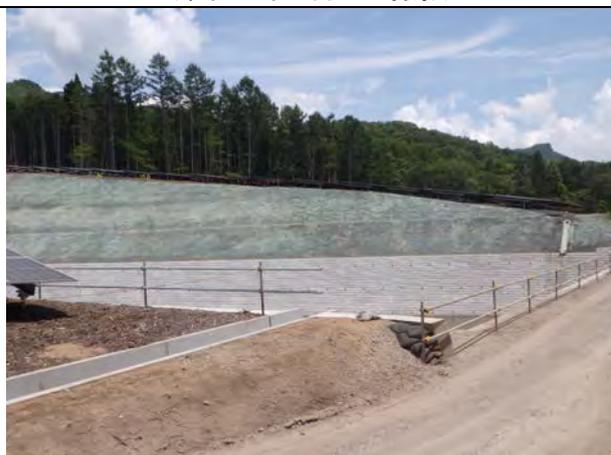
写真4-30：在来種の地域個体の種子による造成緑地での緑化工の状況

内容	環境保全措置	関連する環境影響評価項目	評価書に記載した措置	評価書掲載頁	実施状況 (報告対象期間：令和6年4～6月)	参照資料 写真番号
土地 造成 や 掘削 ・ 樹木 の 伐採	在来種の地域個体 における植栽及び緑 化、改変植生の代 償	植物、 生態系	造成森林及び造成緑地では、在来種の地域 個体を用いる。 計画地内で消失するチガヤ群落やチョウの 食草（ワレモコウ）が生育できるよう育成 管理する。	1.4.9-58 1.4.11-33	・調整池周辺の造成緑地については、降雨 に伴う表土の流亡防止のため、むしろ敷に 代えて在来種の地域個体の種子による吹付 工を実施した。	写真4-30
	注目すべき種の個 体移植	植物	直接改変により消失する個体を、工事開始 前に掘り取り、非改変域の生育適地へ移植 し、計画地内における種の保全を図る。	1.4.9-58	・移植を行った注目すべき種（ヤマトテン ナンショウ、ハナネコノメ、オニヒョウタ ンボク、ナガミノツルケマン、タガソデン ウ）について、その後の生育状況の確認を 行った。	写真4-31 (1)~(2)
	注目すべき種の種 子の保存及び播種	植物	成熟した種子を採取・保存し、非改変域の 生育適地へ播種することで、計画地内にお ける種の保全を図る。	1.4.9-58	・播種を行ったヤマトテンナンショウにつ いて、発芽状況の確認を行った。令和6年5 月に1個体の発芽を確認した。	写真4-32
	移動経路の確保	動物	計画地及びその周辺に広く生息するニホン ジカ、イノシシ、ツキノワグマの生息域の 減少により人と遭遇する機会の抑制を図る ため、沢筋を中心に計画地内の森林を残置 することで移動経路を確保し、計画地外の 森林への移動を促す配置計画とする。	1.4.10-71	・計画時に実施済みである。	—
	営巣環境の保全	動物	既存の太陽光発電所に隣接するハイタカの 営巣林と計画地の緩衝帯に位置する樹林を 残置する。	1.4.10-71	・計画時に実施済みである。	—
	繁殖時期の配慮	動物、 生態系	計画地外であっても猛禽類の繁殖を阻害し ないよう繁殖時期（ハチクマ：5～7月、 ハイタカ：2～7月、オオタカ：1～8 月）の工事に配慮する。	1.4.10-71 1.4.11-33	・希少猛禽類コンディショニングフロー チャートに基づき対応することを関係者間 で確認した。 ・令和6年4～6月に希少猛禽類調査を行った ところ、ハイタカの雌雄両方の出現が確認 され他種を排斥する行動が確認された。 ・現場施工管理における工事中の騒音をモ ニタリングした。 ・基準値超過が見られたため、関係者協議 を開き、騒音要因の特定と改善対策を検討 した。	資料4-5 写真4-33 写真4-34 写真4-35

計画地及びその周辺において採取した種子  
(令和6年6月4日撮影)

緑化工の実施状況  
(令和6年6月5日撮影)

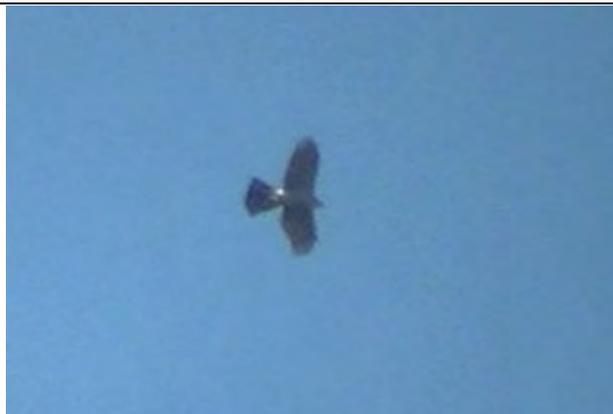
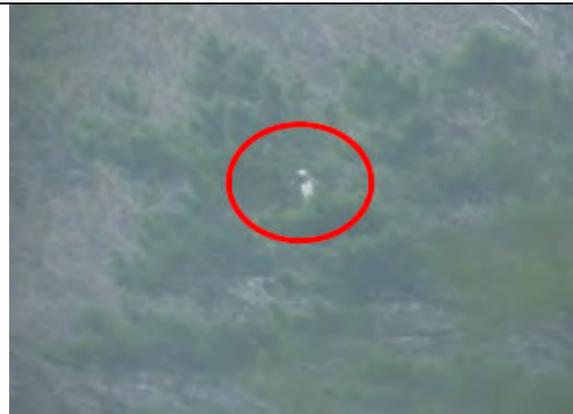
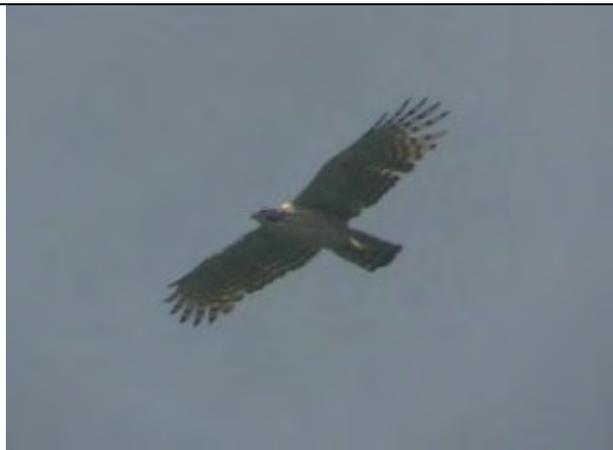
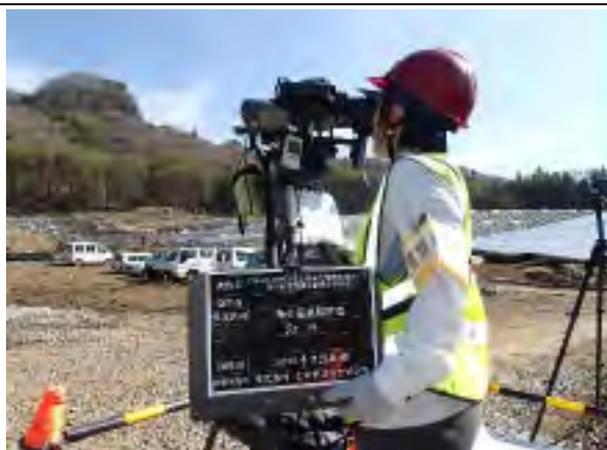
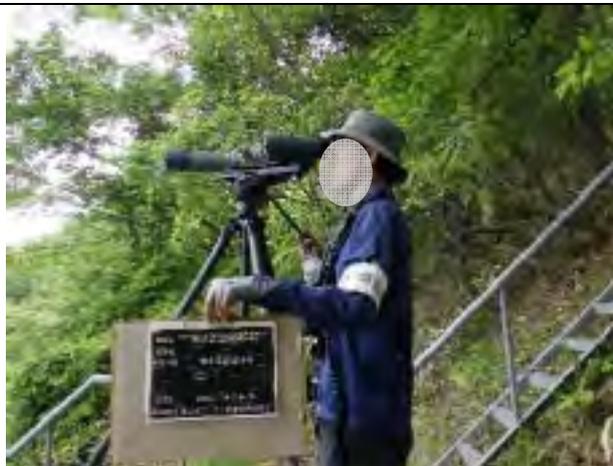
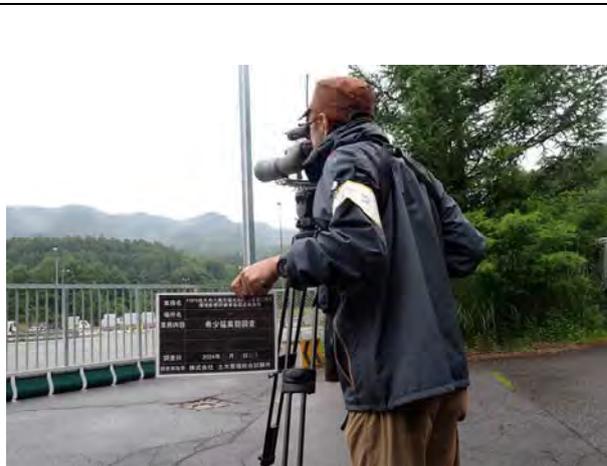
写真4-33：猛禽類の繁殖調査

ハイタカ（令和6年4月26日撮影）

クマタカ（令和6年4月30日撮影）

クマタカ（令和6年5月23日撮影）

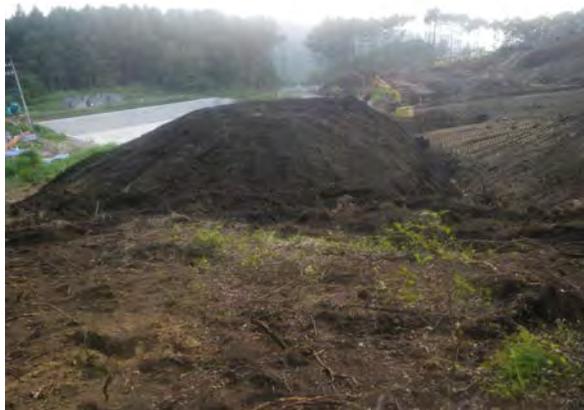
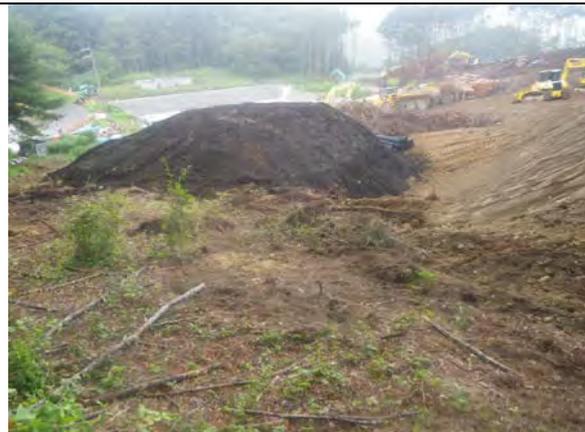
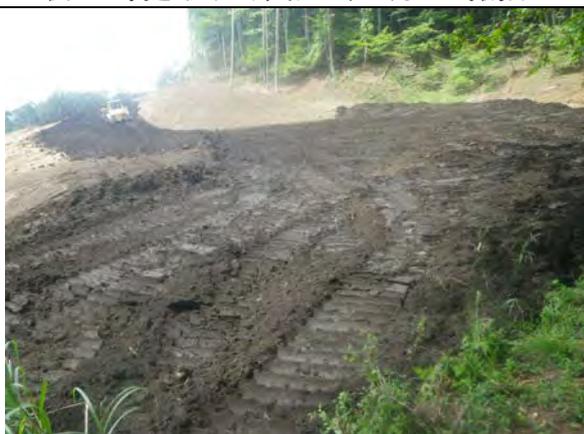
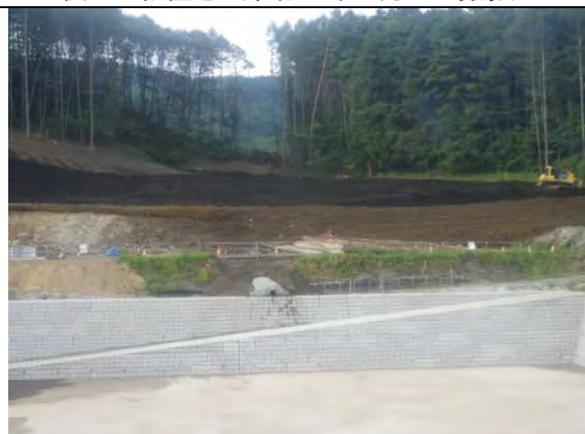
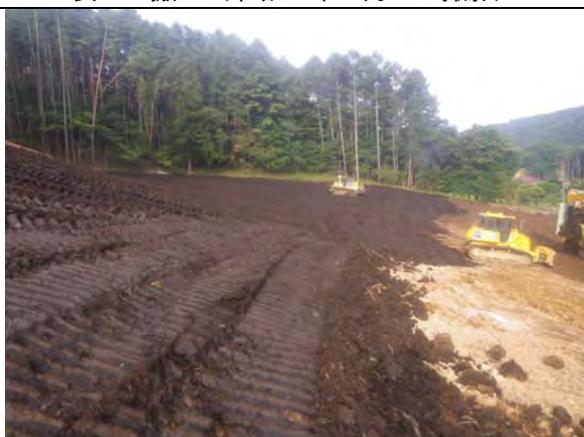
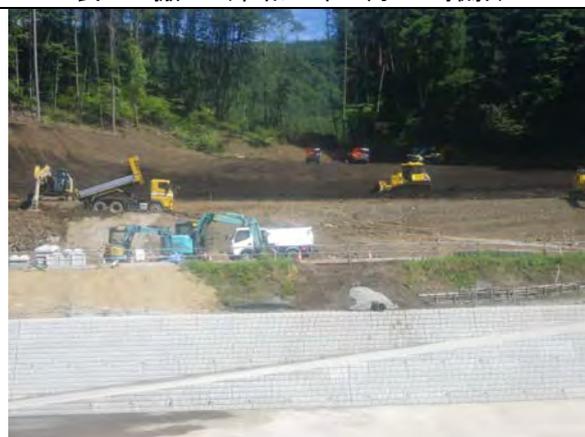
写真4-38：造成地における表土の剥ぎ取り・仮置き・搬土状況

内容	環境保全措置	関連する環境影響評価項目	評価書に記載した措置	評価書掲載頁	実施状況 (報告対象期間：令和6年4～6月)	参照資料 写真番号
土地 造 成 や 掘 削 ・ 樹 木 の 伐 採	雨水浸透の促進	動物	現況の地表面を残し極力雨水浸透を促すよう、森林土壌を保全すべく極力伐根及び造成を行わず、現況地形を活かすよう、切盛エリアを限定する計画としている。 伐採後に根株を存置する範囲や伐根を伴う地均しを行う範囲においては、できる限り地表面の攪乱を抑制し、森林土壌の保全を図る計画としている。	1.4.10-72	・造成範囲においては、表土を剥ぎ取り、計画地内に一旦仮置きし、造成後表面に被覆する搬土を行っている。	写真4-38
	掘削時期の配慮	生態系	掘削時の地下水の影響を最小化するため、湧水期に掘削を開始するなど適切な掘削時期の検討を行う。	1.4.11-33	・令和5年4月より調整池の掘削等を開始しているが、地下水位を定期的に注視しながら工事を行っている。	—
	個体移植	生態系	直接改変により消失する個体を、非改変域の生育適地へ移植し、計画地内における種の保全を図る。 成熟した種子を採取し、非改変域の生育適地へ播種、または一部育苗後に植え付けることで、計画地内における種の保全を図る。	1.4.11-34	・サクラソウの確認地点は、改変域から5mバッファ周辺に位置するものの周辺は残置水域として保全されるため、移植及び播種は行わなかった。	—
	残置森林の適切な維持管理	景観、 触れ合い活動の場	施設用地（太陽光パネル用地）等の遮へい効果を維持できるよう、残置森林の適切な維持管理を行う。なお、立木の枯損や冬季の落葉などにより太陽光パネルが視認される場合は、状況に応じて低木の植栽等の追加措置を行う。	1.4.12-21 1.4.13-17	・5/16深夜の突風により、倒木が発生し施設に被害が出たため、安全確保の観点から残置森林の危険木点検を行った。	資料4-2 (前出) 写真4-10 (前出)
	フェンスの色彩への配慮	景観	高速道路(上信越自動車道)やその周辺から計画地の施設用地(太陽光パネル用地)等が見えにくいよう、フェンスの色彩の検討にあたっては、周辺環境と調和するものとする。	1.4.12-21	・フェンスの設置にあたっては、周辺環境と調和する色調のものを設置した。	写真4-39

表土の剥ぎ取り（令和5年8月4日撮影）

表土の仮置き（令和5年8月7日撮影）

表土の搬土（令和5年8月30日撮影）

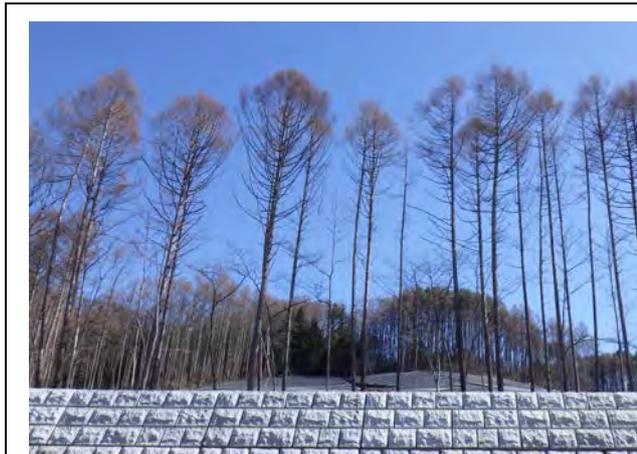
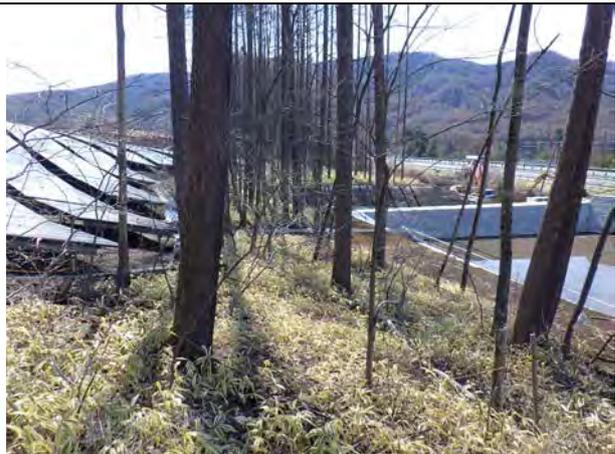
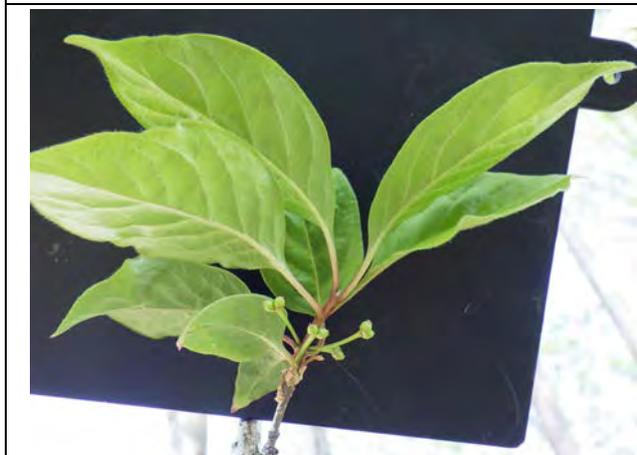
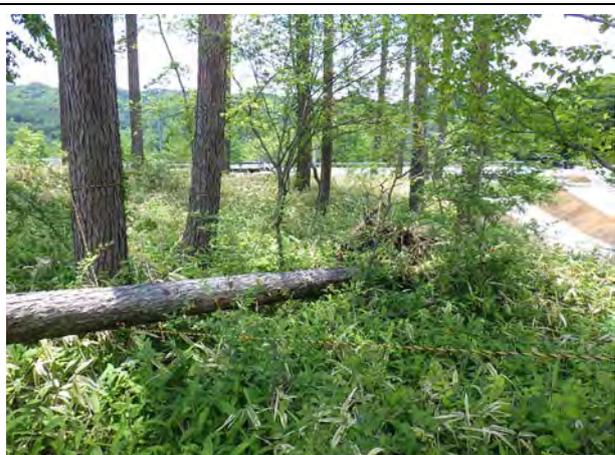
写真4-40：景観保全森林及びその林内に移植したオニヒョウタンボクの生育状況

景観保全森林の設置	景観	No.1、No.3調整池を築造する概ね90m間の区域において、施設用地が見えにくいよう、調整池の北側で幅10m、区間140m程度の樹林を残したうえ、下層がまばらなところに地域個体の低木を植栽する	1.4.12-21	・No.1、No.3調整池北側の樹林を景観保全森林として残したうえ、下層がまばらなところには、直接改変域より消失するオニヒョウタンボクの個体を工事開始前に掘り取り移植した。それらの個体について、その後の生育状況の確認を行った。 ・5/16深夜の突風により、倒木が発生し施設に被害が出たため、安全確保の観点から景観保全森林の危険木点検を行った。	写真4-40 資料4-2 (前出) 写真4-41

No. 1 調整池堰堤からみた景観保全森林の様子  
(令和6年4月10日撮影)

景観保全森林内のオニヒョウタンボクの結実状況  
(令和6年5月17日撮影)

景観保全森林内のオニヒョウタンボクの生育状況  
(令和6年6月4日撮影)

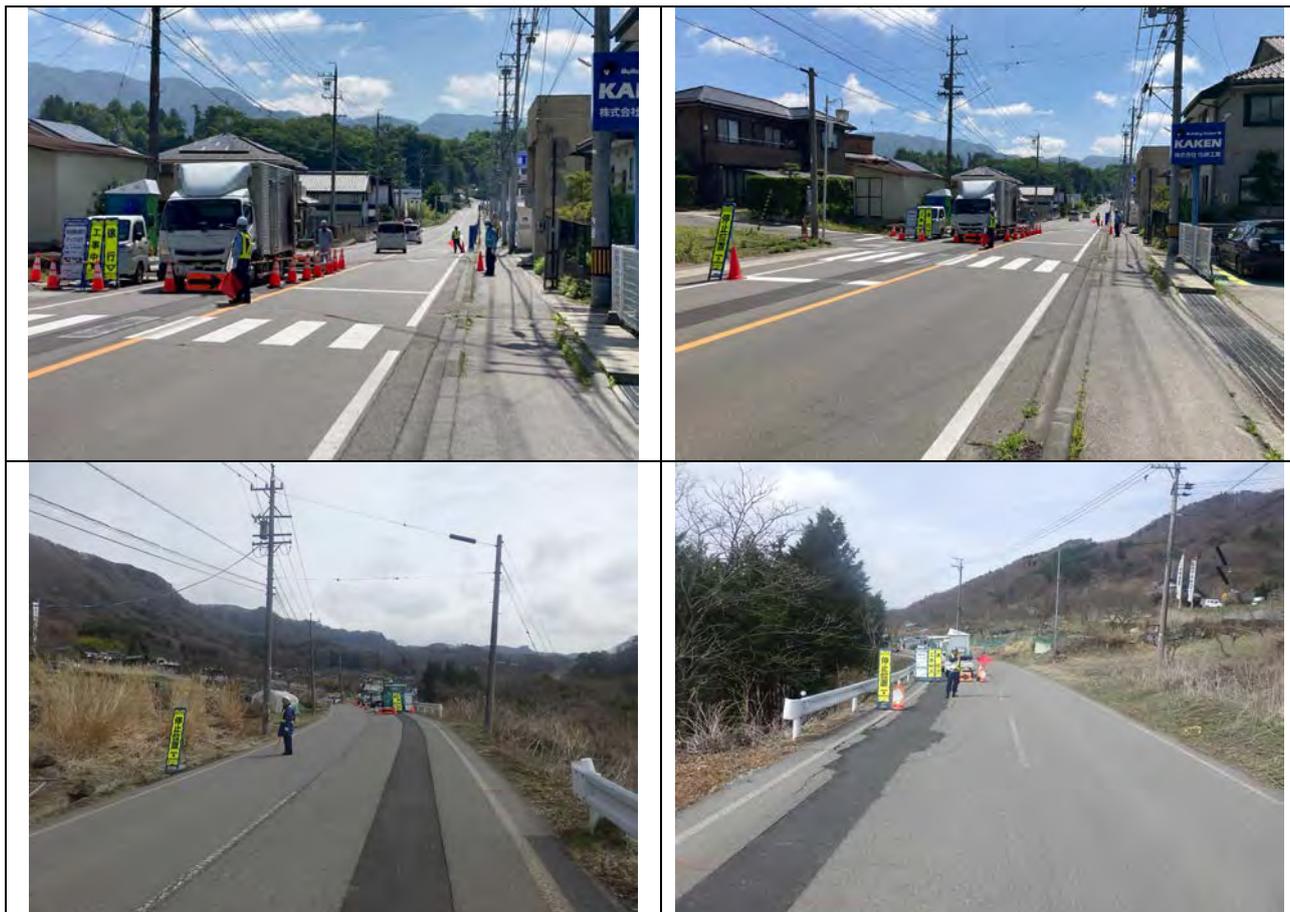
写真4-45：送電線の地下埋設工事状況（令和6年6月28日撮影）

pHの定期測定、中和処理	水質	釜場においてpHを定期的に測定し、アルカリ排水が生じていた場合は、中和剤により中和処理を行った後に公共用水域に放流する。	1.4.5-47		
地下埋設工事	送電線の地下埋設工事の安全確保、円滑な交通誘導	触れ合い活動の場	県道138号香坂中込線において、送電線の地下埋設工事区間は片側通行とする計画であることから、送電線の地下埋設工事区間には基本的に3名の警備員を配置し、安全を確保し円滑な交通誘導を行う。	1.4.13-13	・送電線の地下埋設工事では、管路工事、接続樹工事を実施している。 ・工事区間には、基本的に3名の警備員を配置し、安全を確保し円滑な交通誘導を行った。	写真4-45 写真4-46
太陽光パネル等の交換・廃棄	太陽光パネル等の再資源化	廃棄物等	既設発電所撤去後の太陽光パネルは廃棄せず、売却もしくはグループ内太陽光発電所でリユースすることで環境負荷の低減に努める。	1.4.15-4	(令和5年7月31日の報告のとおり、既設太陽光発電所の撤去は完了している)	—
			既設発電所で利用された架台・杭の単管、メッシュフェンス・鉄条網フェンス・パワーコンディショナについては事業者グループでリユースする。		(令和5年7月31日の報告のとおり、既設太陽光発電所の撤去は完了している)	—
建設に伴う産業廃棄物(太陽光パネル等の梱包材等)の再資源化	廃棄物等	運搬業者の持ち帰りにより、再利用を行うとともに、再資源化を積極的に推進している産業廃棄物処理業者に廃棄物の処理を委託する。	1.4.15-12	・梱包材等の再資源化を行った。	写真4-47

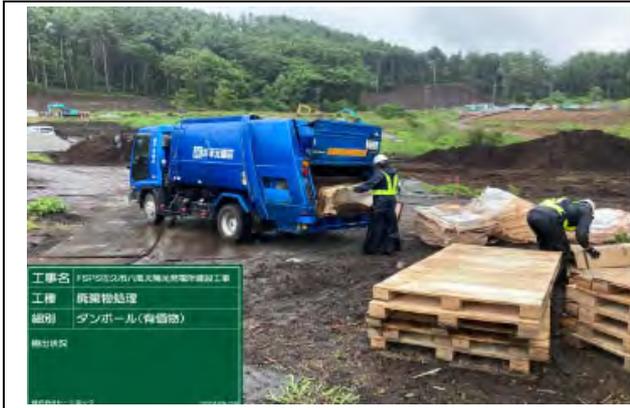
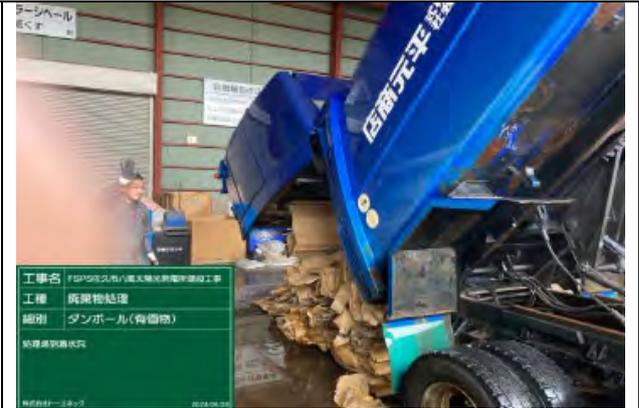
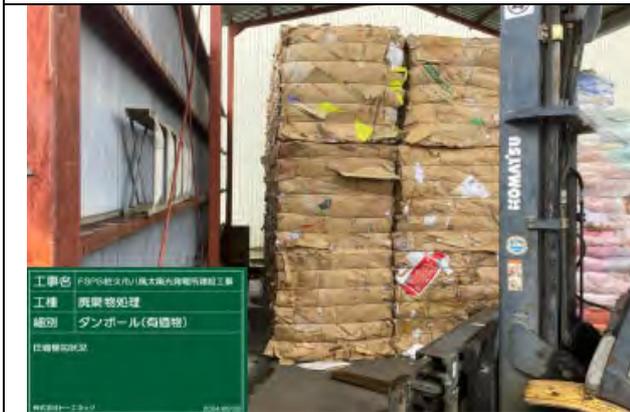
写真4-47：梱包材の再資源化状況（令和6年6月28日撮影）

搬出状況

処理場到着状況

圧縮梱包状況
