快適な冬の生活を目指して

1-5 現地調査の状況

記録的豪雪における屋根積雪自然落下方式の現地調査結果報告書

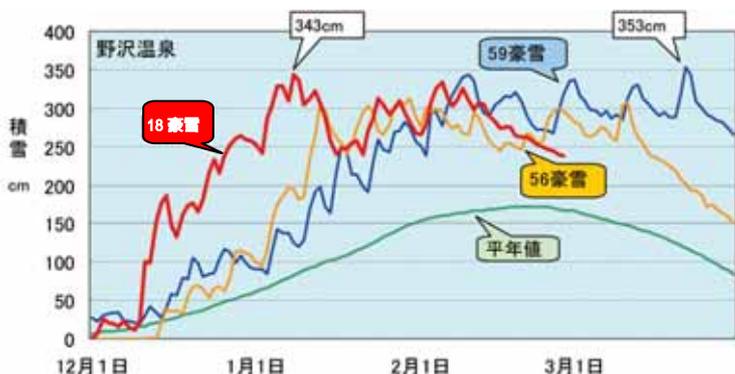
野沢温泉村の日最深積雪の経過図
12月初めから1月上旬にかけて、例年のない大雪となった

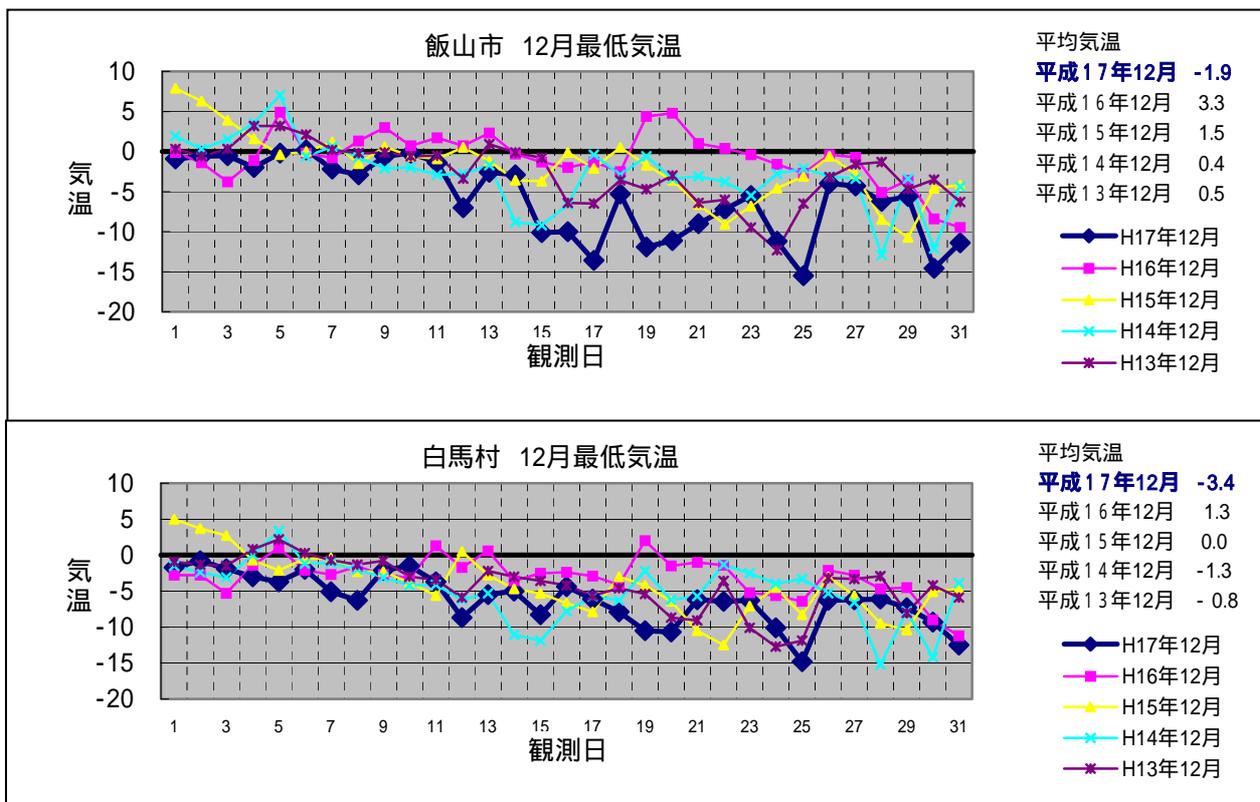
3 平成17年12月の気象条件

12月の気温は例年のない低温で、かつ連続した。最深積雪は飯山・大町などで気象台の統計開始以来最大となった。

記録的な「低温の連続」と「積雪量の多さ」の気象条件が重なった結果、積雪下層部の雪が屋根面に凍り付き屋根の自然落雪機能の低下に繋がったと考えられる。
