小野神社・矢彦神社の社殿と御柱

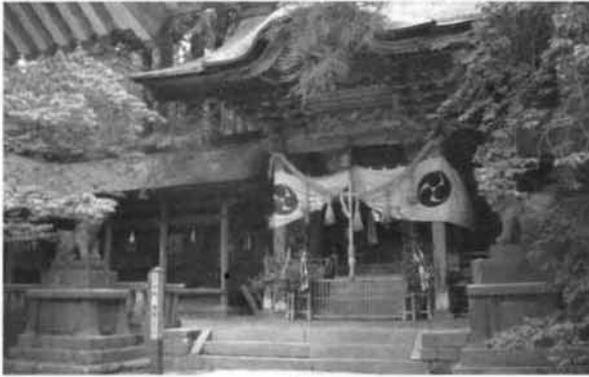
写真4 矢彦神社 拝殿と回廊

最後に拝殿とそれに付随する回廊（写真4）ですが、これは神楽殿より古く、天明2年（1782年）の建立で築223年になります。立川流の楚を築いた名工である立川和四郎富棟の作で、見事な彫刻（写真5）で飾られています。材料は殆どケ

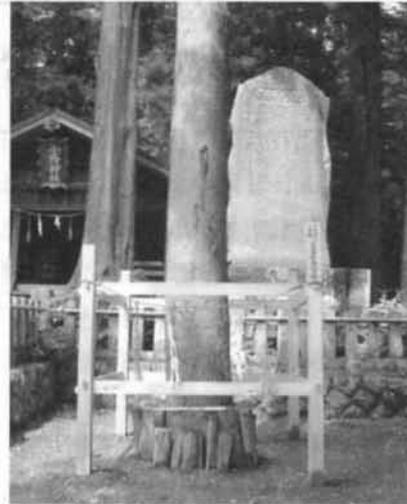
写真6 小野神社 一の柱

その他では、大きさが違う点です。両社の一の柱から四の柱まで8本全ての御柱の地表面から高さ60~80cm 付近の周囲長を、かなり大まかな測り方ですが測定してみました。矢彦神社のモミは一の柱の周囲長が250cm 程度ですので断面が正円とすれば直径は80cm 程度です。一番細い四の柱でも周囲長が200cm を超えています。小野神社のアカマツでは一の柱の周囲長が200cm 弱（断面が正円とすれば直径64cm 程度）で、四の柱の周囲長は168cm（同様に直径53cm 程度）でした。

この柱が右側、二の柱が左側で、三の柱がその後方の社殿裏隅、四の柱も一の柱の後方の社殿裏隅に建てられています。径は太い順に一〜四が原則ですが、大きさだけでなく、通直で節が少なく、断面形状が正円に

に近いものが、目立ち易い社殿前面の一と二の柱に使われているように見受けられました。実際に、太さだけでは両社とも三の柱の方が若干太いのですが、形状が劣るため裏面にされたのではないかと思います。
