花き事例1

「押水及びハウス間からの浸水対策、 額縁明渠・ハウス間ビニールの設置」

花き事例 2
「押水による湿害の対策、額縁明渠の設置」
 農家：S 氏 就農 4 年目
 品目：キク
 ほ場の概要
 ・ 地区：茅野市
 ・ 面積：30a
 ・ 地目：水田
 ・ 土壌分類：黒ボク土

花き事例3
「土壌流亡の対策、明渠・水道の設置」
 農家：S氏 就農4年目
 品目：キク
 ほ場の概要
 ・地区：茅野市泉野
 ・面積：①26a、②7a、③6a、④4a
 ・地目：畑
 ・土壌分類：黒ボク土

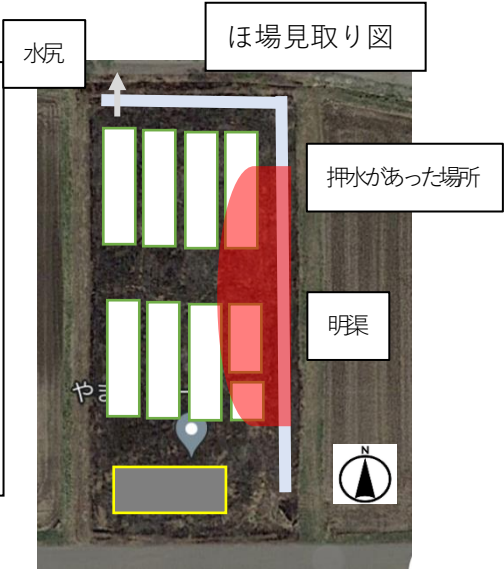
写真 39 ほ場平面写真

・里親研修期間中に見つけたほ場だが、耕作放棄地だったため除草や耕起作業をしていた。その際上の水田に水が入るとほ場東側で上からの押水が認められたため、茅野市に対策を相談した。明渠や暗渠の施行事例や費用を調べ、明渠を施工することにした。

・ほ場東側から北側の水尻にかけて、バックホーを用いて明渠を設置した（委託）。もとの水尻は浅いため畔を 1 m ほど切り、水路に排水されるようにした。深さは東側が 20～30cm、北側は 50cm～1 m で、排水口に向け勾配がつくようにした。

・下からの湧水も無く、明渠を設置した効果が出ており湿害の発生は無い。
 ・ハウスで栽培しているキクは秀品で出荷できている。
