擁壁・のり面等被害状況調査・ 危険度判定票作成の手引き

令和4年11月

被災宅地危険度判定連絡協議会

擁壁・のり面等被害状況調査・危険度判定票作成の手引き

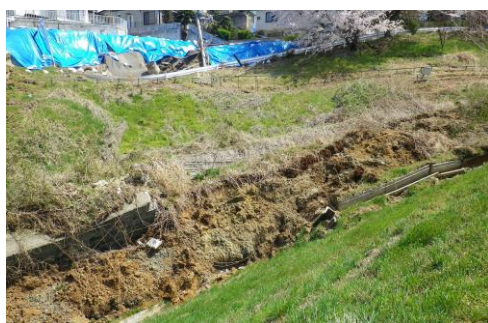
(a)のり尻の隆起

- ①宅地地盤全体に及ぶ被災が確認された。
- ②個々の宅地被害状況を整理すると、亀裂の方向などに連続性がある。
- ③宅地地盤ののり尻に隆起が認められる。(写－3(a)参照)
- ④宅地地盤の斜面上、のり肩及びその後方に亀裂が認められる。(写－3(b)参照)
- ⑤大量の湧水が認められる。
- ⑥長い距離に及ぶ擁壁のハラミ、水平亀裂が認められる。
- ⑦各宅地の滑りが沢筋状に連続し、側方移動し、谷埋盛土崩壊状態である。(①の形態も含む)
- ⑧数戸の宅地を巻き込む大規模かつ斜面全体の崩壊で、腹付け盛土崩壊状態である。(①の形態。③、④はこの前段の状態)(写－3(c)参照)
- ⑨液状化による宅地地盤の崩壊が広範囲に広がっている。また、側方流動の状態を示す。(写－3(d)参照)

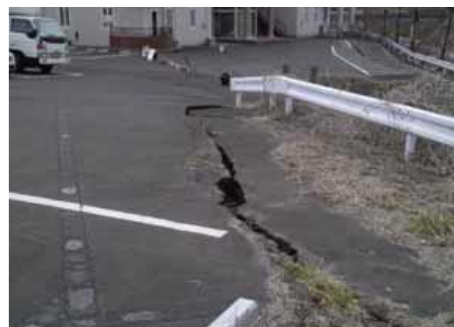
(b)のり肩の亀裂

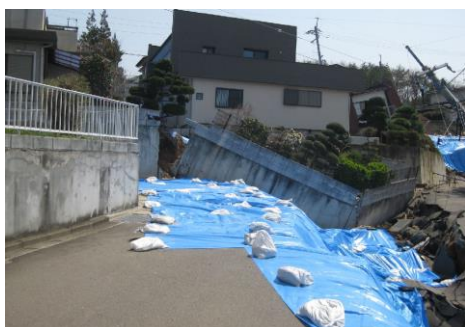
(c)腹付け盛土の崩壊

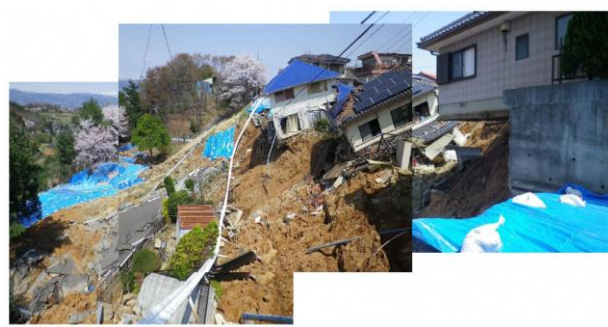
(d)液状化による側方流動

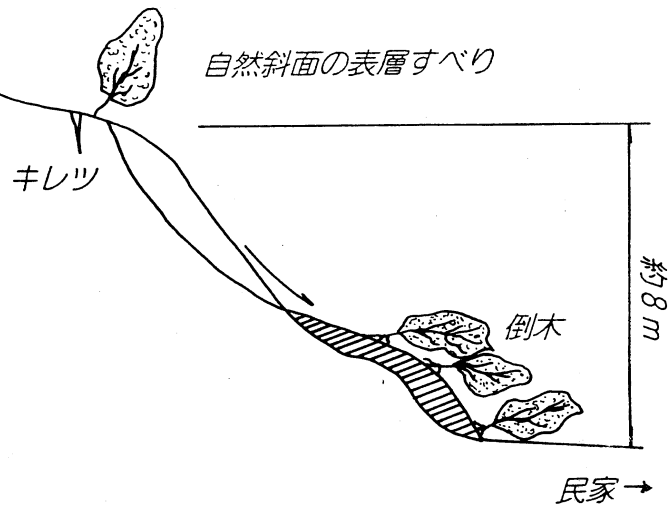
1.クラック	2.陥没	3.沈下	4.段差	5.隆起	1.クラック	2-1.ハラム	2-2.盤ぶくれ	3.ガリ-侵食	4-1.滑落	4-2.崩壊
5.のり面保護工変状		6.排水施設の変状		※宅地地盤・宅地のり面で簡易記録をする場合は、被災状況図は省略することができる。 ただし、調査箇所が分かるよう判定結果を住宅地図上に記載し、被害が無いことが確認できる全景写真を撮影する。						
[平面図]					[断面図]					
被災写真の有無		<input type="checkbox"/> 無 <input checked="" type="checkbox"/> 有→写真番号 [D-2 ①~⑥]								
特記事項		それほど大きな表層すべりではないが、前方に民家があり斜面にもキレツがあって二次災害のおそれもあるので避難が必要であろう。
