資料編

【地形地質編】

【ボーリング調査結果及び柱状図】

調査名 平成23年度湖南地区ごみ処理施設整備に係る地質調査業務

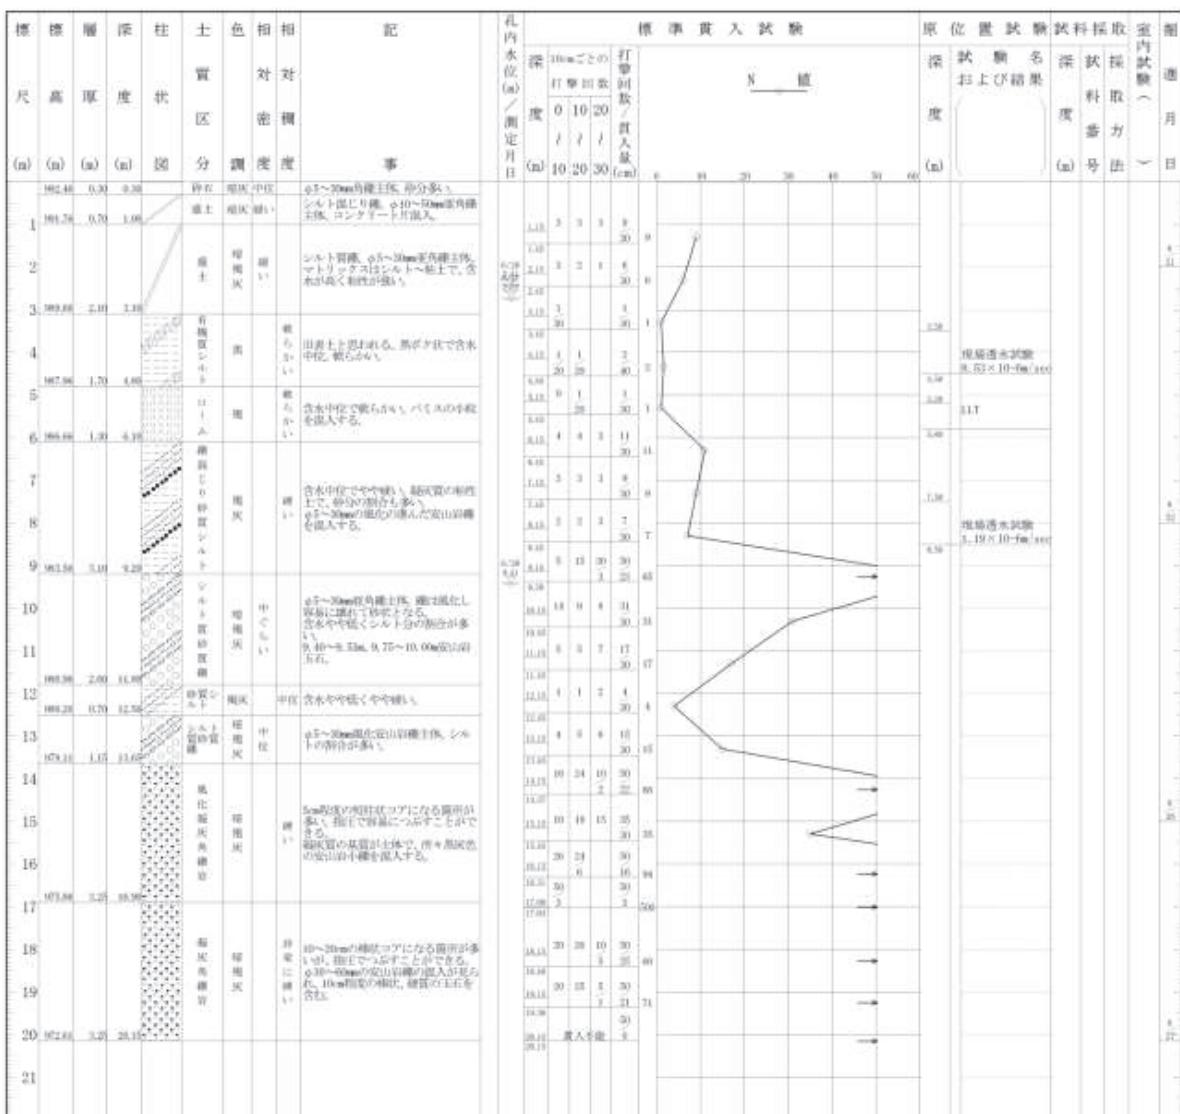
ボーリング柱状図(No.1)

ボーリング柱状図 (No. 1)
<p>対象敷地の山側に位置しており、約 5m で地山の斜面になる。そのため表面の盛土(Bs)は -3. 10m までで薄い。盛土(Bs)のうち-1. 00m まではコンクリ片を多く混入したシルト混じり礫で、以深はシルトの割合の多い礫層になる。盛土(Bs)の下には旧表土(Ts)と思われる黒ボク状の有機質土層が 1. 70m の厚さで認められる。-4. 80～-6. 10m は御嶽山起源のローム(Lm)と思われる火山灰質粘性土で、N 値は 1～2 である。-6. 10～-13. 60m は崖錐 1(dt1) で礫混じり粘性土と礫質土が互層になっており、-9. 20～-11. 80m に礫質土を挟むものの上下の礫混じり粘性土は軟らかく、N 値は 4～16 である。-13. 60m 以深は塩嶺累層の凝灰角礫岩で、-16. 80m までは風化塩嶺累層(Enw)で全体として軟質であり、岩盤区分は D 級に区分される。-16. 80m 以深は塩嶺累層(En)で凝灰角礫岩の基質が硬質になり、棒状コアで採取され、N 値も 50 以上で岩盤区分は CL 級に区分される。</p>
ボーリング柱状図 (No. 2)
<p>現況の清掃工場敷地の谷側で、盛土ののり肩に近い箇所である。表面の盛土(Bs)は-7. 80m まで確認され、このうち-4. 90m まではコンクリート片の混入の多い礫質土で、マトリックスは有機質シルトとなる。-4. 90～-7. 80m は有機質砂質シルトを主体とし礫を混入する。盛土(Bs)の下の旧表土(Ts)と思われる黒ボク状の有機質土層は、1. 00m の厚さで認められる。ローム(Lm)は-8. 80～-9. 60m に確認され、N 値は 2 である。-9. 60～-21. 70m は崖錐 1(dt1) で、礫をほとんど混入しない均一な粘土～砂質シルトとなり、全体的に還元状態で、一部腐植土を挟んでいる。-21. 70～-26. 55m は崖錐 2(dt2) で強風化した凝灰角礫岩状であるが、岩盤組織は乱れが顕著で、風化礫を主体とする。崖錐 1(dt1) と崖錐 2(dt2) の境界は、土質、色調とも明確に変化している。N 値は 17～46 でバラツキが大きい。-26. 55 ～-35. 00m は風化塩嶺累層(Enw)で下部ほど硬質になるが、全体的に褐灰色に変色しており、岩盤区分は D 級に区分される。-35. 00m 以深は塩嶺累層(En)で変色はあまり見られず、棒状コアで採取され、N 値も 50 以上で岩盤区分は CL 級に区分される。</p>

ボーリング名	H24-No.1	調査位置	調査期間	北緯	36° 4' 5.0"
発注機関	関谷市	調査期間	平成24年6月21日～24年6月28日	東經	138° 1' 37.0"
調査業者名	株式会社・長野技研	主任技師	太田勝一	コア鑑定者	下田力
孔口標高	992.76m	方位	北 0° 90'	ボーリング責任者	内川攻
孔口標高	992.76m	地盤勾配	水平0'		
総掘進長	20.15m	傾斜度数	0° 0'		
		角度	180°		
		方位	上 90° 下 90°		
		南北	北 0° 南 180°		
		東西	西 90° 東 0°		
		地盤勾配	0°		
		傾斜度数	0°		
		角度	0°		
		方位	北 0° 南 180°		
		南北	北 0° 南 180°		
		東西	西 90° 東 0°		
		地盤勾配	0°		
		傾斜度数	0°		
		角度	0°

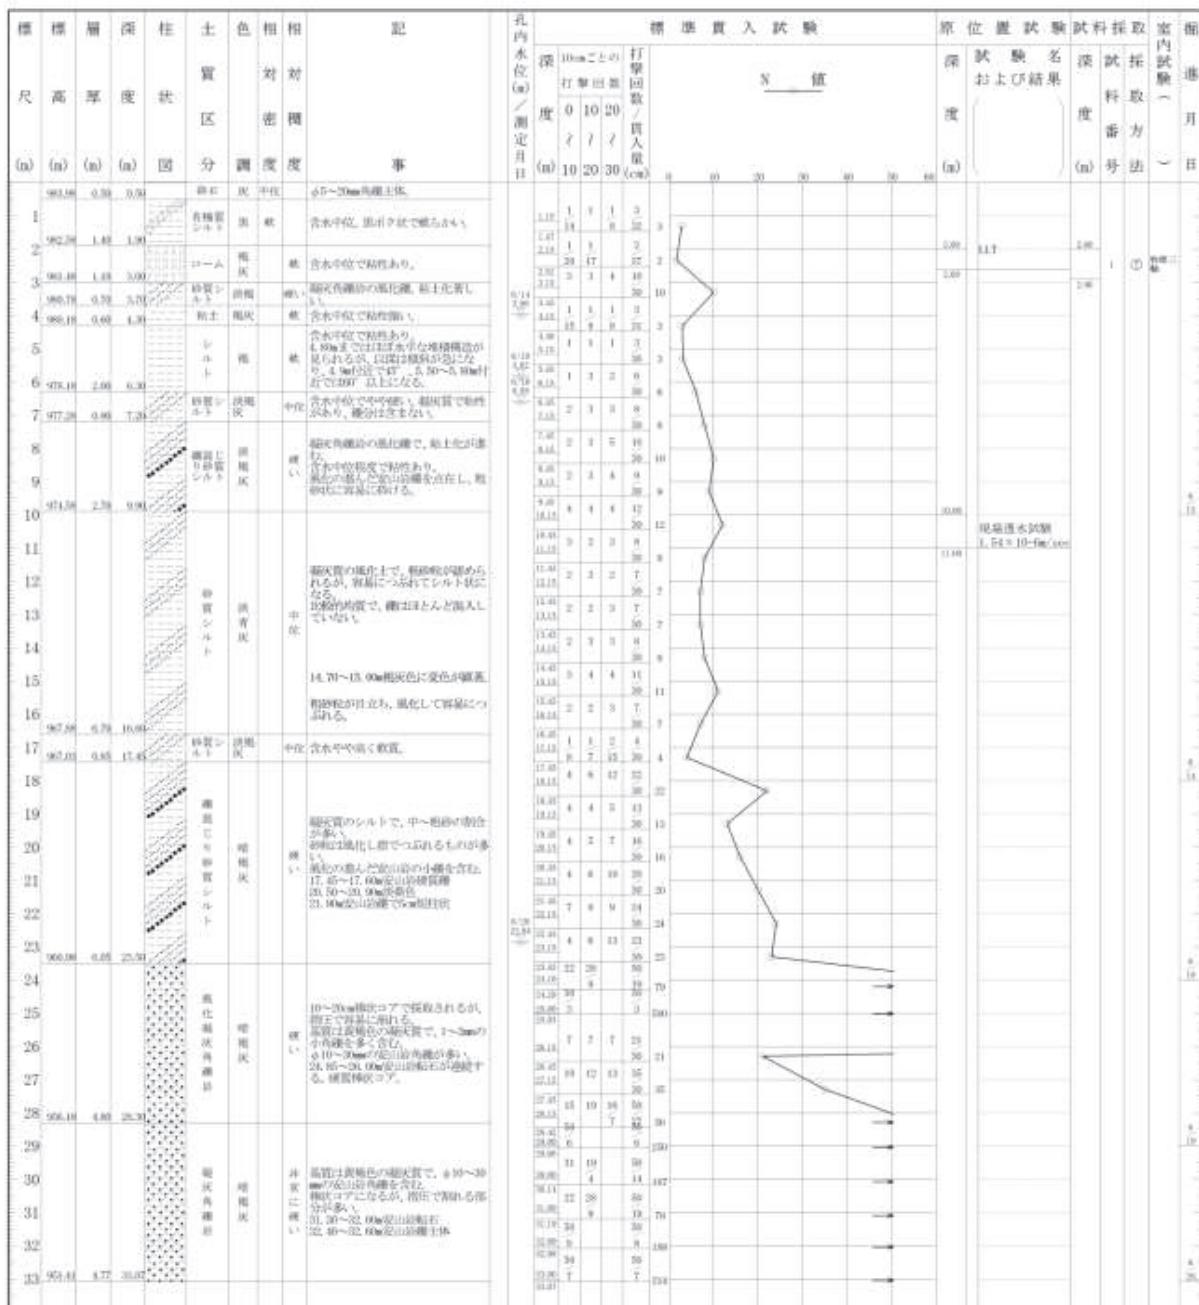
ボーリング柱状図(No. 3)

ボーリング柱状図 (No. 3)
<p>清掃工場敷地南側の駐車場で実施しており、盛土上部の敷地に比べて約 8m 低い谷側で、盛土ののり肩に近い箇所である。表面には駐車場の舗装が盛土(Bs)として 0. 50m 確認される。盛土(Bs)の下には旧表土(Ts)と思われる黒ボク状の有機質土層が、1. 40m の厚さで認められる。ローム(Lm)は-1. 90～3. 00m に堆積し、N 値は 2 である。-3. 00～-17. 45m は崖錐 1(dt1) で、礫をほとんど混入しない均一な粘土～砂質シルトとなり、一部礫混じりの部分がある。-9. 90m までは褐～淡褐灰色に酸化しているが、-9. 90～-16. 60m は淡青灰色で還元状態である。-17. 45～-23. 50m は崖錐 2(dt2) で風化の進んだ小礫を含んだ凝灰質シルトである。N 値は 13～24 で上部より硬くなる。-23. 50～-28. 30m は風化塩嶺累層(Enw)で硬質な安山岩転石を含む部分では N 値は 50 以上になるが、それ以外の部分では N 値は 21～35 であり、全体的に褐灰色に変色していく、岩盤区分は D 級に区分される。-28. 30m 以深は塩嶺累層(En)で、若干変色しているが棒状コアで採取され、N 値も 50 以上で岩盤区分は CL 級に区分される。</p>

ボーリング名	H 24 - No. 3	調査位置	岡谷市 内山	北	緯	3 6	4	4	3
発注機関	岡谷市	調査期間	平成 24年 6月 13日 ~ 24年 6月 20日	東	經	138	1°	40	6"
調査業者名	株式会社 長野技研 電話 (0263-47-7677)	主任技師	太田勝一	現 場 代 理 人	コア 鑑定者	下田 力	ボーリング 責 任 者	宮部正勝	
孔口標高	984.48m	方位	北 0°	地盤勾配	水平	試 鋏 機	YBM-2Z	ハンマー 落下用具	自動落下
緯度	35.07m	上	90°	傾 斜 度	直立	エンジン	ヤンマー NFD12	ポンプ	動噴
緯度	0°	下	0°	東	180°				
緯度	0°	西	0°	南	0°				
緯度	0°	北	0°	東	180°
