## 7 土壌汚染

計画地及びその周辺において、表1.4.7-1に示すとおり、土壌汚染の状況などを調査し、工事中における土地造成、掘削に伴う周辺環境への影響及び存在・供用時における太陽光パネル等の交換・廃棄に伴う周辺環境への影響について予測及び評価を行った。

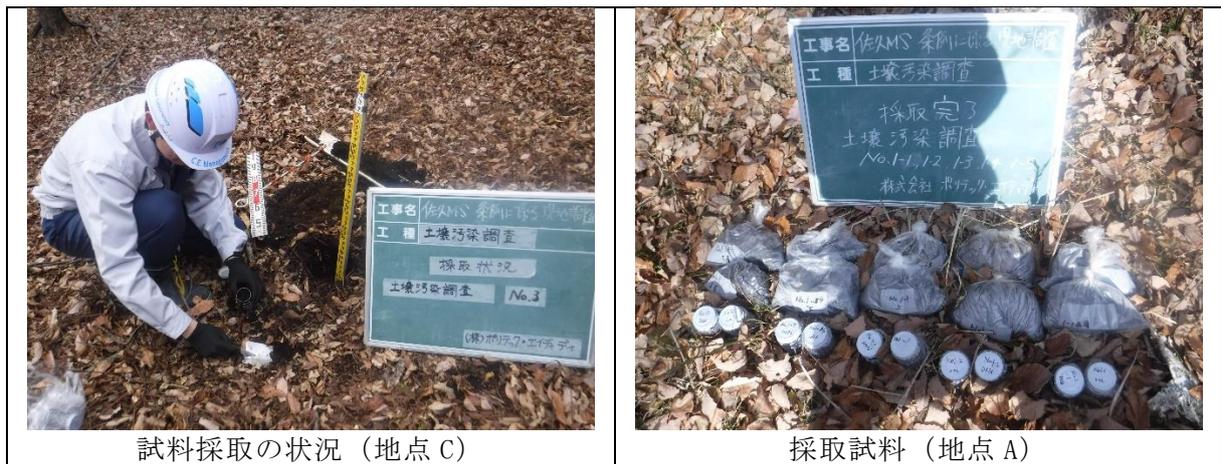
写真1.4.7-1 現地調査の状況（令和元年12月4日撮影）

試料採取の状況（地点C）

採取試料（地点A）

土壌汚染の調査内容は表1.4.7-2に、調査状況は写真1.4.7-1に示すとおりである。
