## 7 土壌汚染

計画地及びその周辺において、表1.4.7-1に示すとおり、土壌汚染の状況などを調査し、工事中における土地造成、掘削に伴う周辺環境への影響及び存在・供用時における太陽光パネル等の交換・廃棄に伴う周辺環境への影響について予測及び評価を行った。

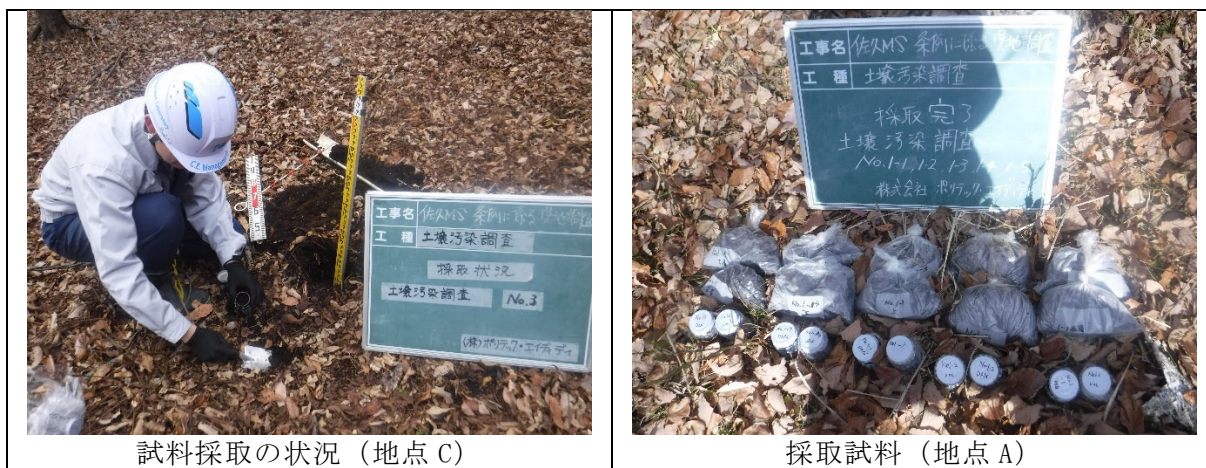
写真1.4.7-1 現地調査の状況（令和元年12月4日撮影）

試料採取の状況（地点 C）

採取試料（地点 A）

土壌汚染の調査内容は表1.4.7-2に、調査状況は写真1.4.7-1に示すとおりである。

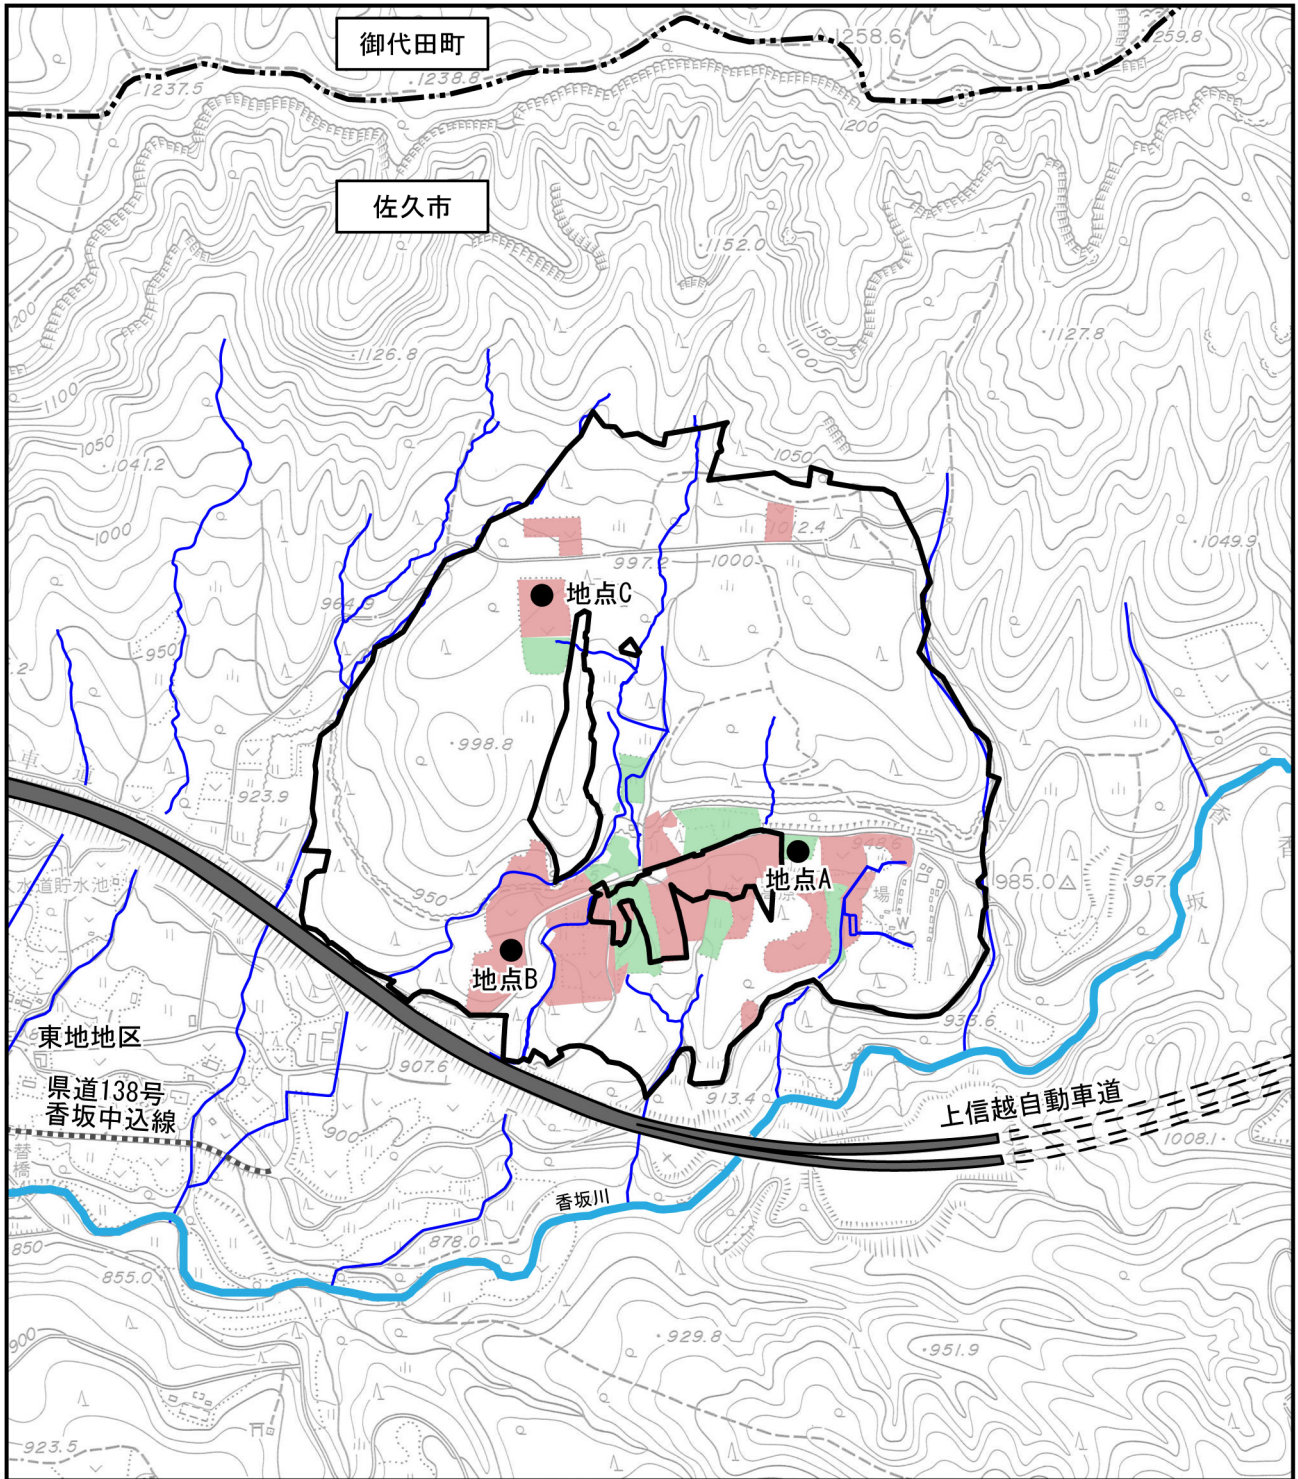
図 1.4.7-1 土壌汚染調査地点

| | 計画地 | | 河川 | | ● 土壌汚染調査地点(地点A~C) |
| | 市・町界 | | 水路 | ※調査地点は耕作放棄地である。 | |

注1) 図中の□は、既存の太陽光パネルの設置範囲である。  
 注2) この地図は、佐久市の1万分の1佐久市N0.3を使用したものである。

土壌汚染に係る環境基準項目（重金属等）及びダイオキシン類の調査地点は、表1.4.7-3及び図1.4.7-1に示すとおりである。

調査項目	地点番号	選定理由
土壌汚染に係る環境基準項目（重金属等） ダイオキシン類	地点 A	計画地内には過去に農薬が使用されていた可能性を否定できない耕作放棄地が分布するため、地歴調査で把握した耕作放棄地における土壌汚染の現況を把握するために選定した。 <sup>注)</sup>
	地点 B	
	地点 C
