第3回水道メーターを活用した高齢者見守り研究会

東洋計器株式会社

1. ASA - System - KIZUKIシステムの流れ

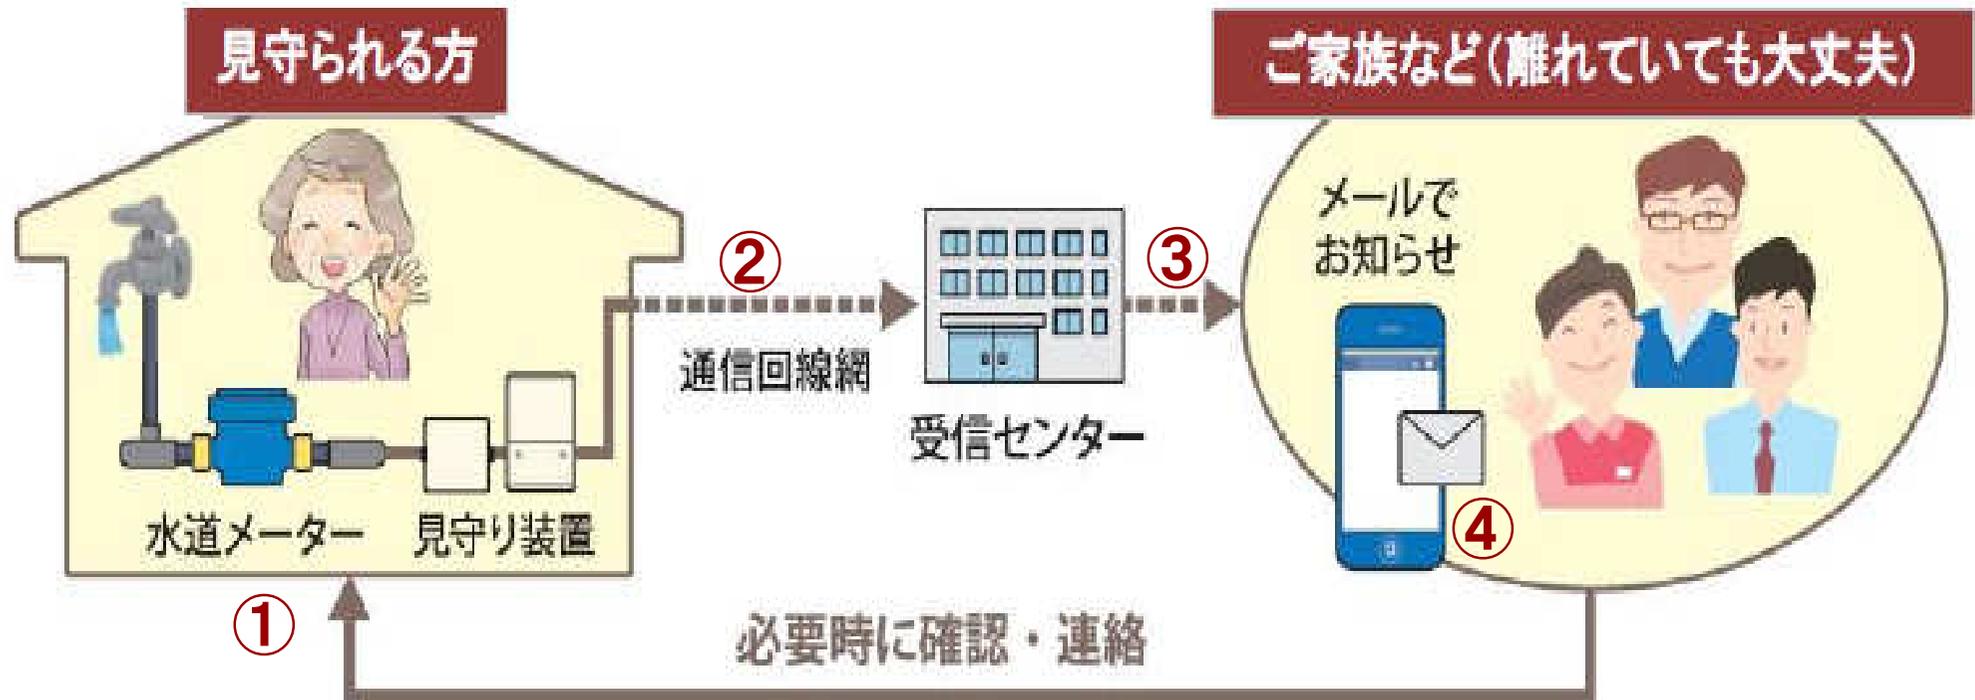
- ①. 水道メーターが元気、異変を検出します
- ②. 見守り装置が通信回線を使ってセンターへ通報します。
- ③. センターは見守る方の携帯・パソコンへ状況をメールでお知らせします。
- ④. メールURLから連絡掲示板にジャンプし情報を共有します。

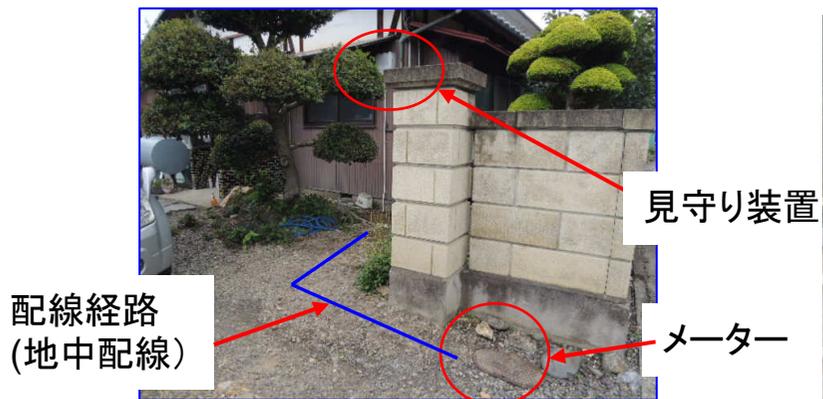
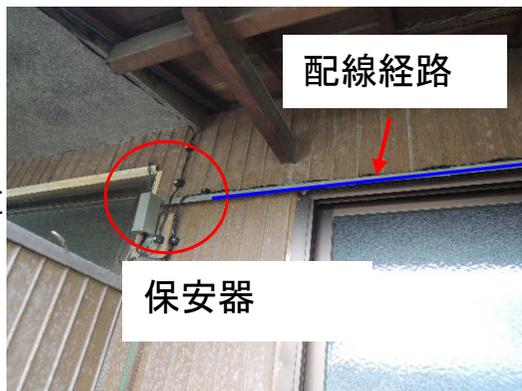
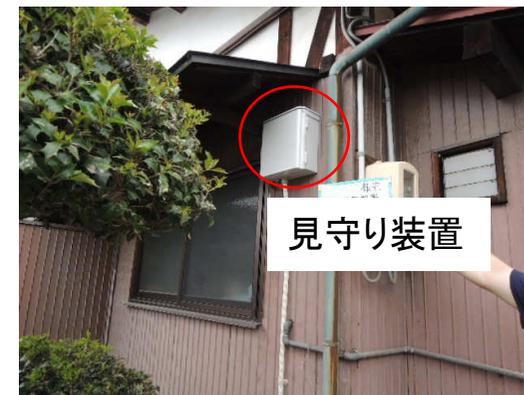
【標準工事例】

- ・メーター～ケーブル立上位置: 6m
- ・見守り装置～保安器間: 3m

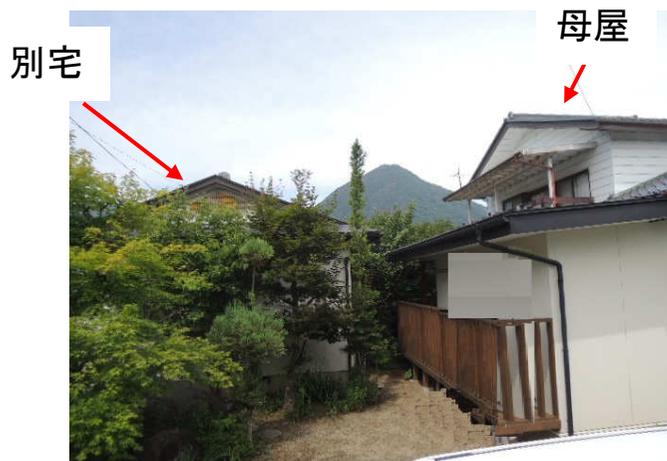
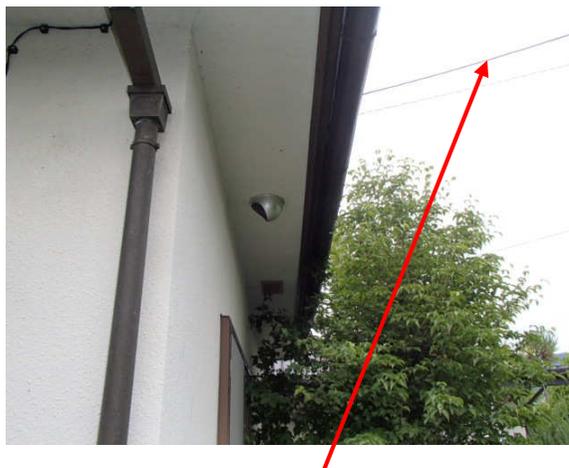
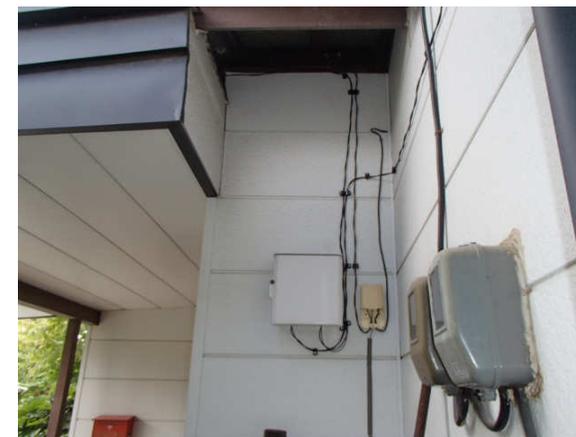
【難工事例】

別宅に設置された保安器から母屋の見守り装置までの配線が必要。

- ・見守り装置～保安器間: 25m

別宅から母屋へ架空配線
(空中に電線を渡して配線)

母屋に見守り装置設置

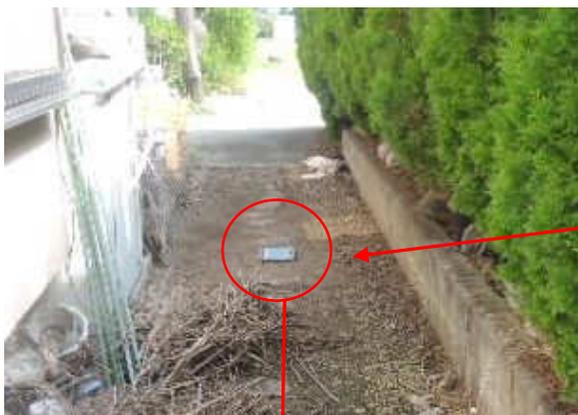
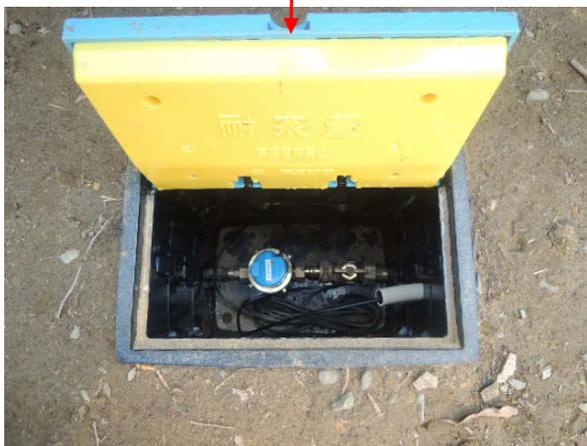
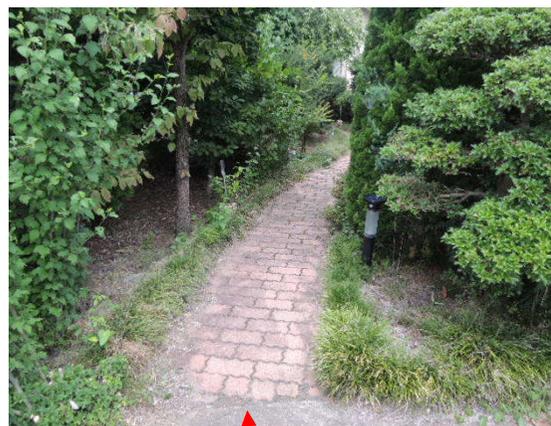
既設メーターの二次側(宅内側)に見守り専用メーターを新設

住居脇に新設

見守り用メーター

写真手前に既設メーターがあり、奥側の住居とは30m程の距離がある。住居壁に見守り装置を設置するため見守り用メーターを住居脇に新設。

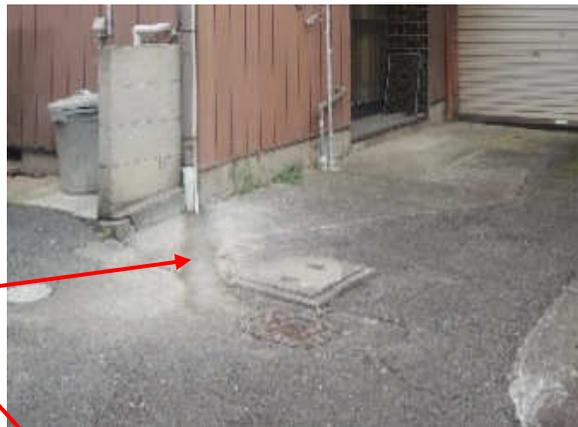
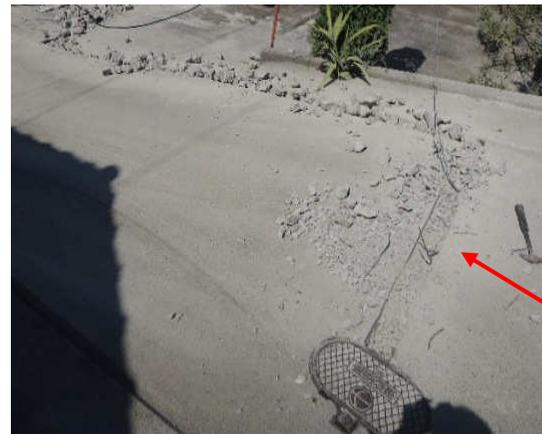
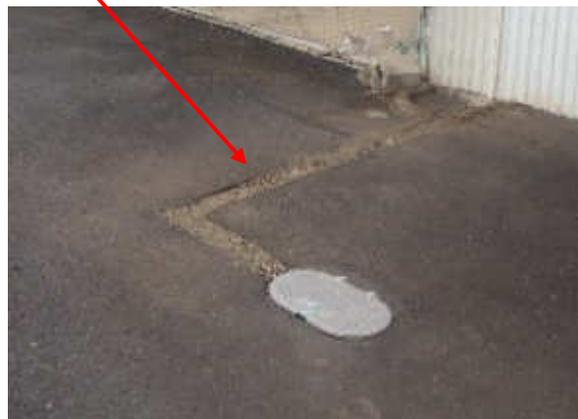
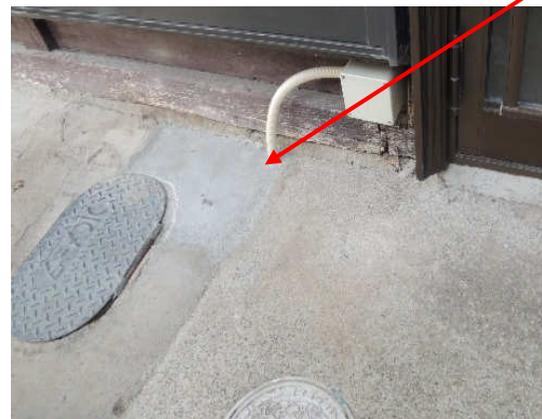
埋設箇所

アスファルト

コンクリート

②メーターボックス周辺がコンクリートやアスファルト
メーター線埋設時の掘削に予想以上の工数を要する。

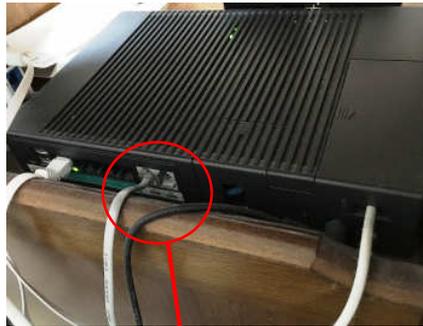
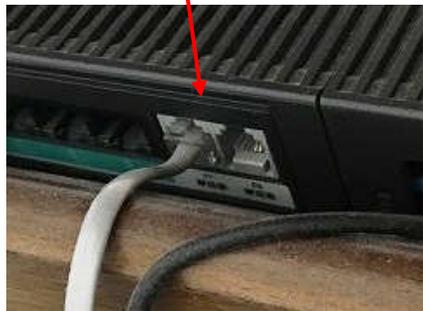
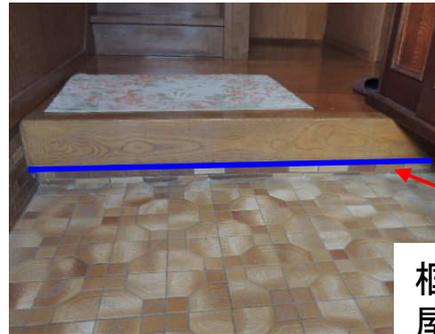
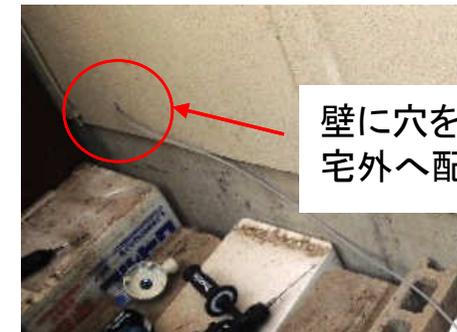
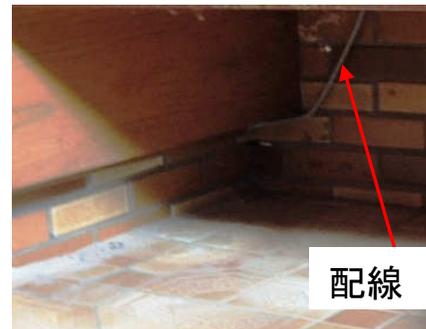
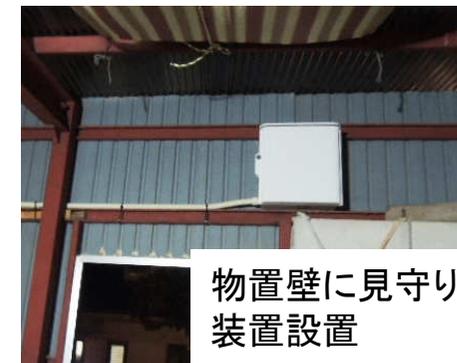
宅内に設置されている無線LANルーターのアナログ電話用端子より見守り装置まで配線する。

宅内アナログ電話接続端子より配線

框の下を配線し
屋外へ

壁に穴を開け
宅外へ配線

配線

物置壁に見守り
装置設置

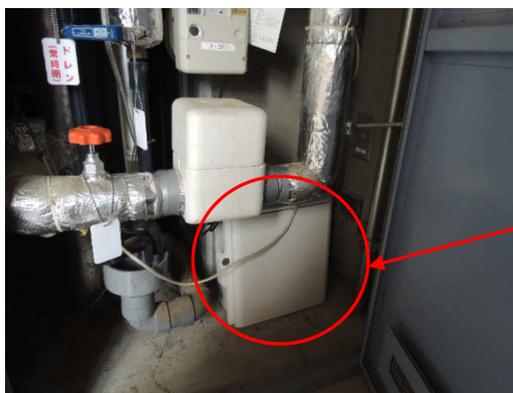
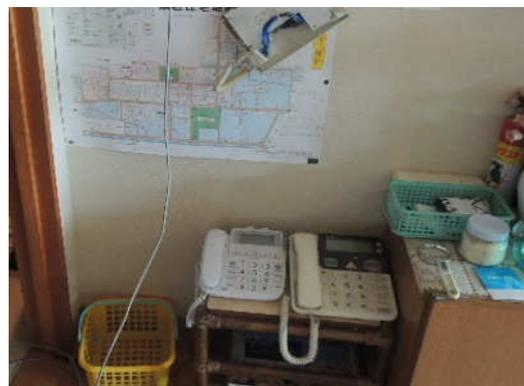
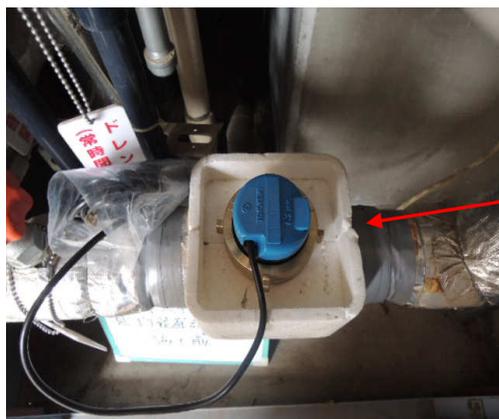
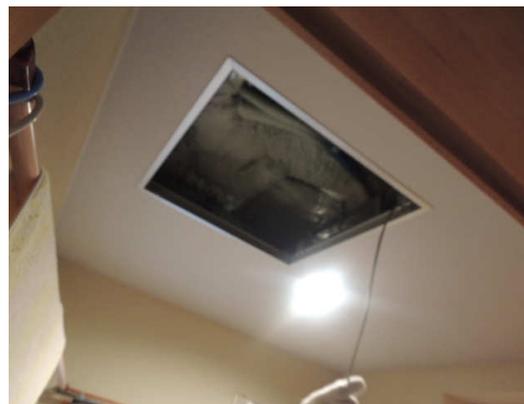
今回は、パイプシャフト内より、天井裏(既設配管)を利用し宅内の電話機に見守り装置を接続。

PS内に見守り装置設置

電話機と見守り装置接続

見守り用水道メーターに交換

天井裏配線
