長野県
道路トンネル点検マニュアル
【2020年改定版】

令和2年12月
長野県建設部道路管理課

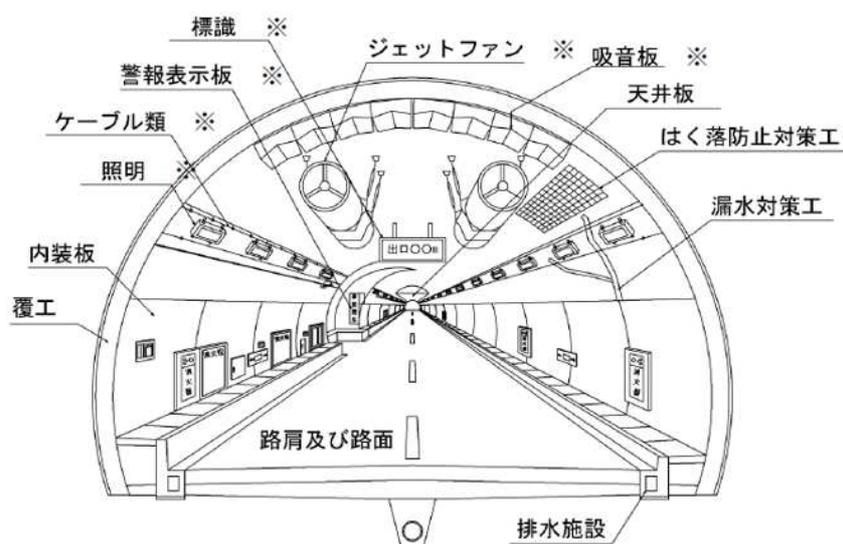
※トンネル内附属物は取付状態の確認を行う。

図 1.1 点検対象箇所（トンネル内）¹⁾

本マニュアルの対象とするトンネルの点検対象箇所を図 1.1、図 1.2 に示す。

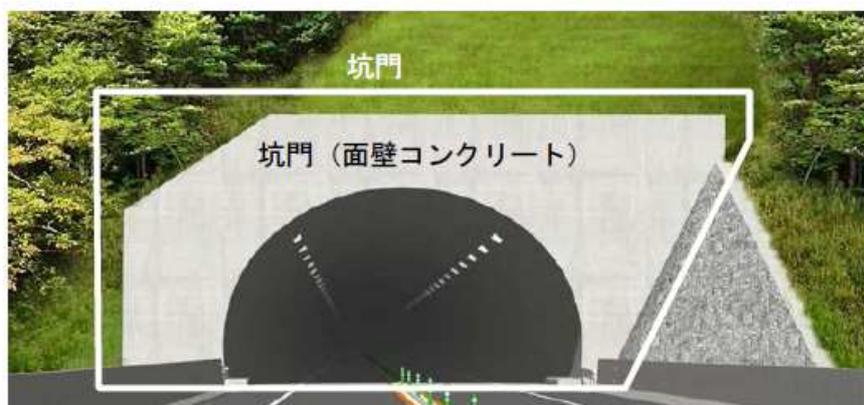
図 1.2 点検対象箇所（トンネル坑口部）¹⁾

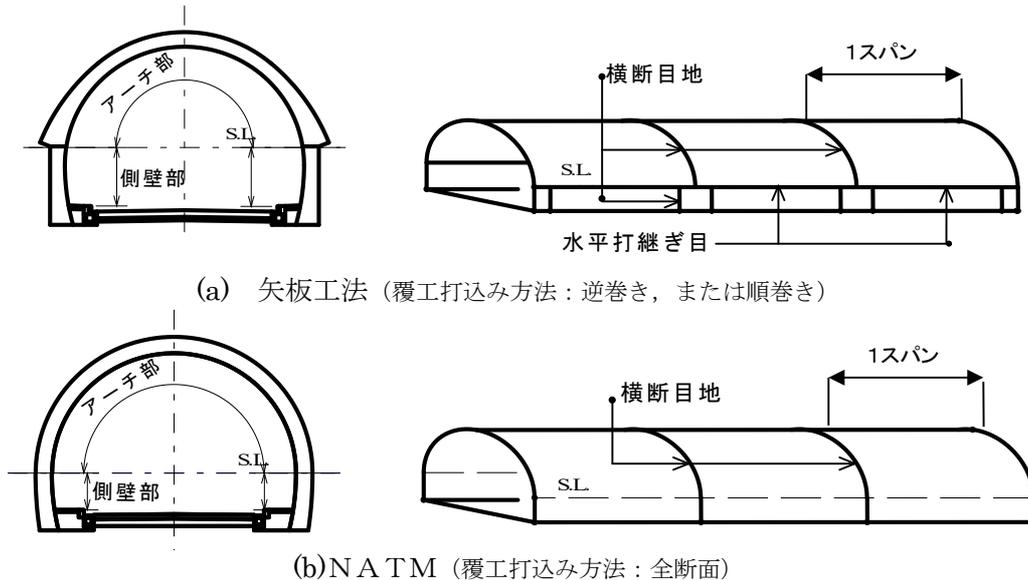
図 1.3 覆工部位説明図

覆工、坑門、内装板、天井板、路面、路肩、排水施設及び補修・補強材をいう。覆工の部位の呼び名は「図 1.3 覆工部位説明図」に示す。

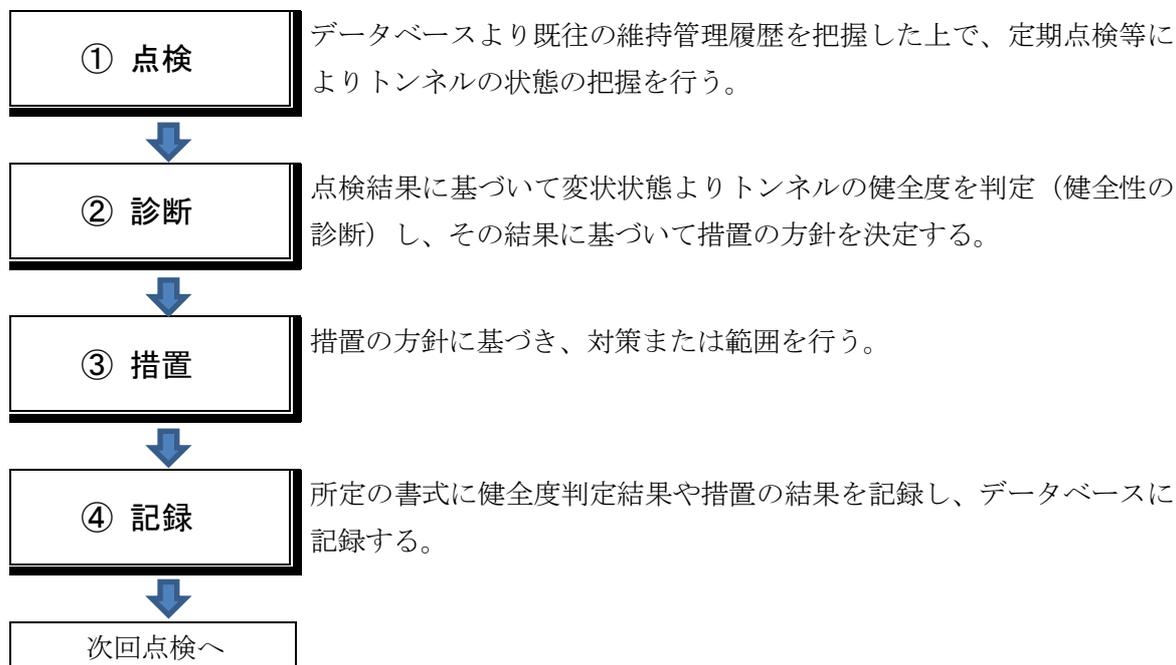
図 1.4 長野県のトンネル維持管理の手順

長野県におけるトンネル維持管理の基本は、図 1.4 に示す手順にもとづき、継続的にメンテナンスサイクルを回し、トンネルを安全に供用できるように維持管理を実施することである。

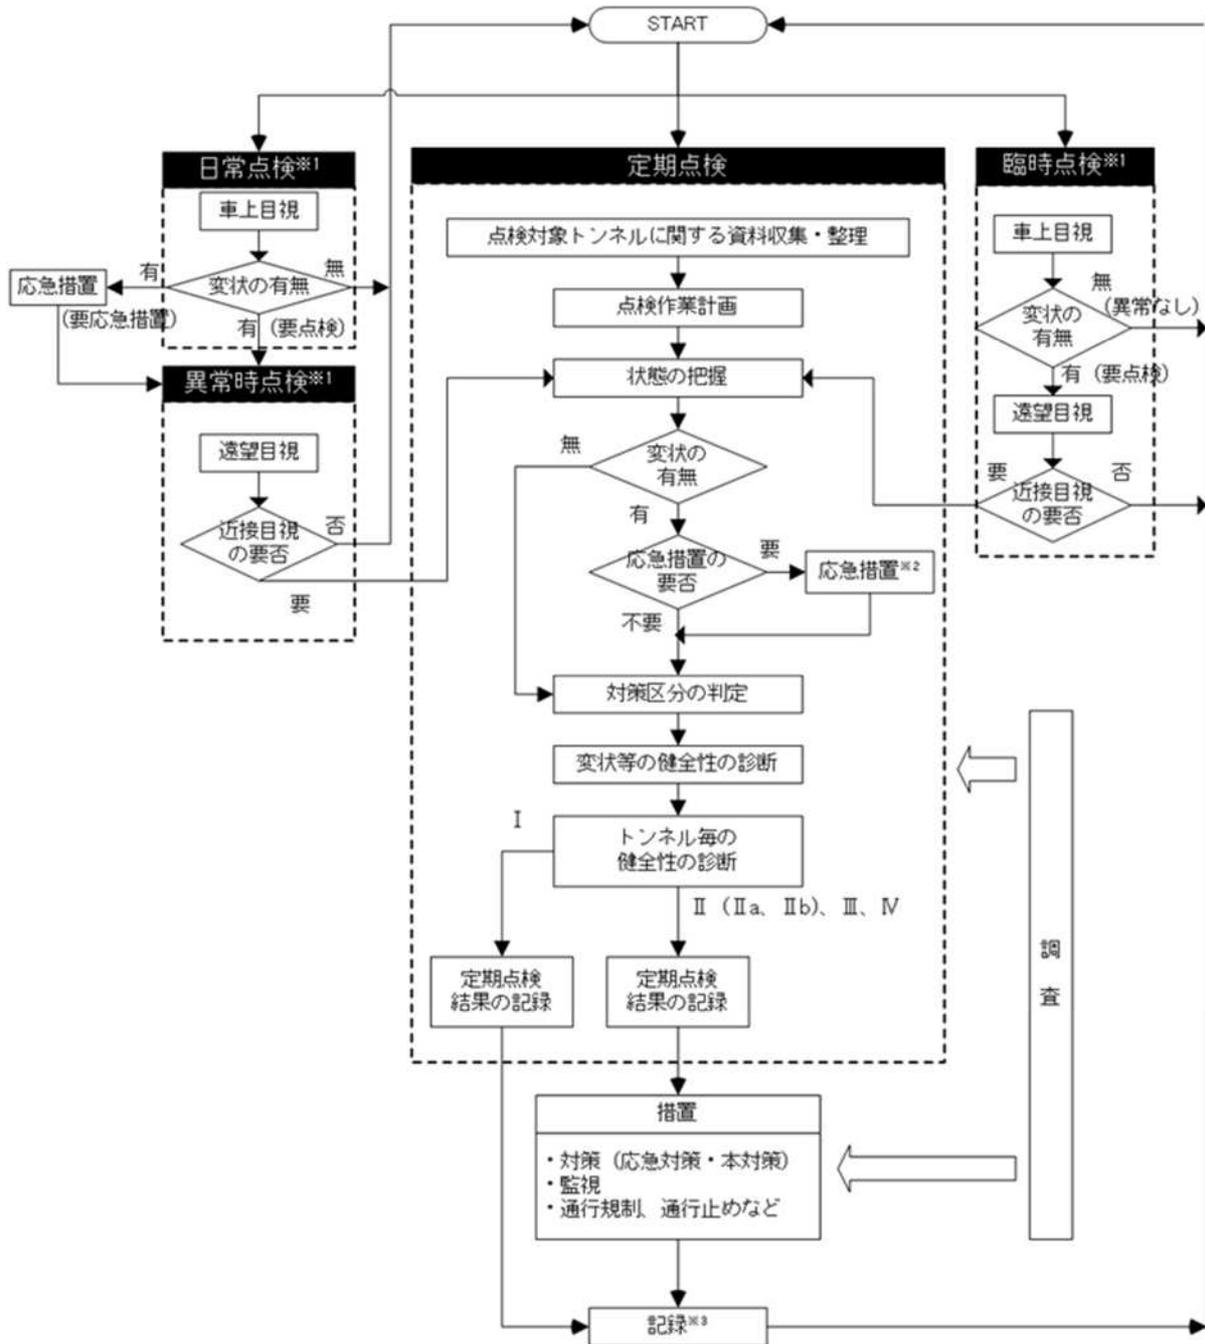
図 2.1 トンネル維持管理の手順（文献²⁾ を加筆修正）

※1 日常点検、異常時点検、定期点検、臨時点検の結果は、それぞれ所定の様式に記録する。

各々の点検の詳細を表 2.1 に示すとともに、図 2.1 にトンネル維持管理の手順を整理した。

「図 2.1 トンネル維持管理の手順」に示したように、定期点検により発見された変状の状況や原因等の把握、対策の必要性及びその緊急性の判定、対策を実施するための設計・施工に関する情報を得るため必要に応じて調査を行う。調査は変状の状況に応じて、調査項目を適宜選定する。

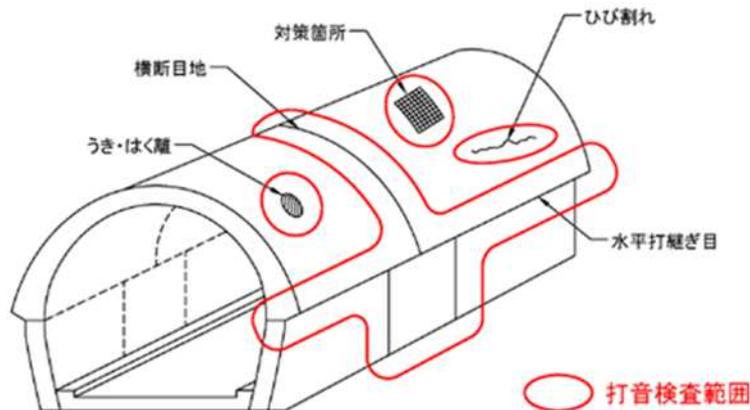
図 2.2 二回目以降の打音検査範囲イメージ 1)

打音検査は、初回の定期点検ではトンネル全線の覆工（坑門も含む）に対して実施する。二回目以降の点検においては、覆工表面全面に対し近接目視により行うことを基本とするとともに、前回の定期点検で確認されている変状箇所、新たに変状が確認された箇所、対策工が施されている箇所およびその周辺、水平打継ぎ目・横断目地およびその周辺に対して打音検査することを基本とする（図 2.2）。

- ③ 初回の点検においては、道路トンネルの全延長に対して、近接目視のみならず覆工表面を全面的に打音検査することを基本とする。また、二回目以降の点検においては、覆工表面全面に対し近接目視により行うことを基本とするとともに、前回の定期点検で確認されている変状箇所、新たに変状が確認された箇所、対策工が施されている箇所およびその周辺、水平打継ぎ目・横断目地部およびその周辺に対して打音検査することを基本とする（図 2.2）。

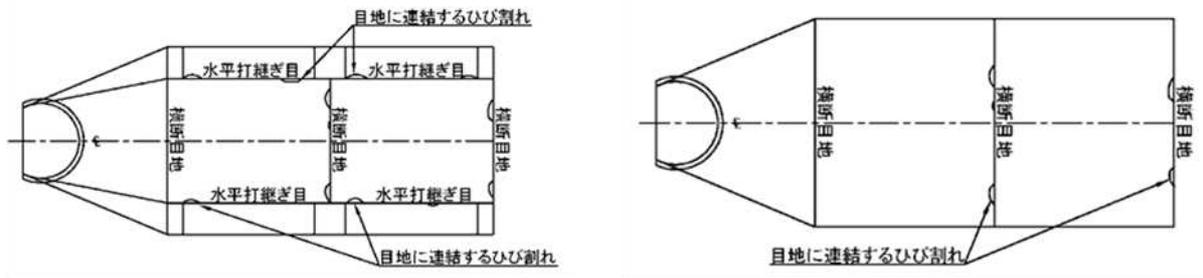
(a) 矢板工法（覆工打込み方法：逆巻き）の例

(b) 山岳トンネル工法
（覆工打込み方法：全断面）の例

図 3.1 覆工の目地及び打継ぎ目とその付近に発生する変状の例¹⁾

- ① 覆工の目地及び打継ぎ目は、コンクリート面が分離された部分であり、周辺にひび割れが発生した場合、目地及び打継ぎ目とつながりコンクリートがブロック化しやすい。また、覆工の横断目地付近に温度伸縮等により応力が集中し、ひび割れ、うき・はく離が発生することがある。図 3.1 に覆工の目地及び打継ぎ目とその付近に発生する変状の例、写真 3.1 横断目地の天端付近に発生した半月状のひび割れの例¹⁾に横断目地の天端付近に発生した半月状のひびわれ

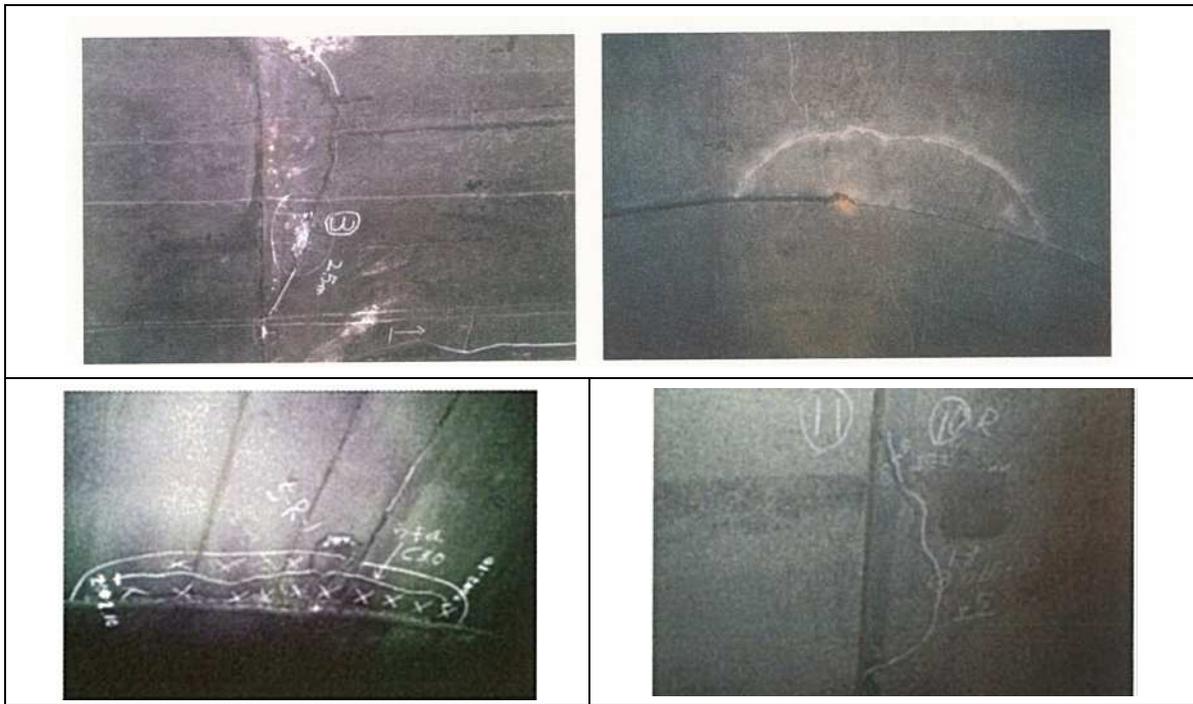
写真 3.1 横断目地の天端付近に発生した半月状のひび割れの例¹⁾

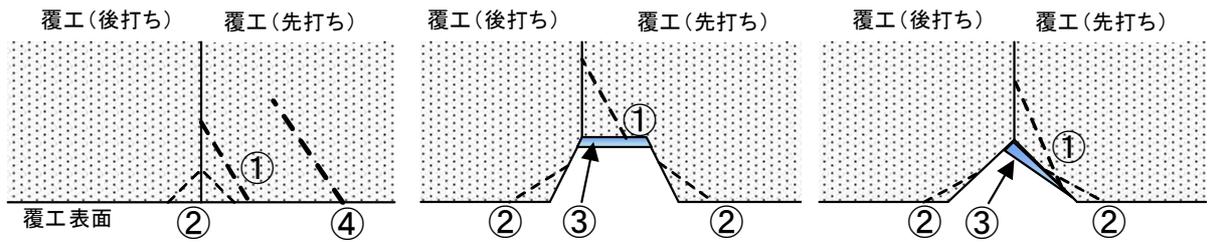
(a) 突合せ型

(b) 台形型

タイプ④：覆工（後打ち）の型枠の接触または過度な押上げにより突合せ型横断面目地周辺で発生

図 3.2 横断面目地周辺に発生するひび割れ等の概念図³⁾

- ② 覆工の横断目地付近に温度伸縮等により応力が集中し、ひび割れ、うき・はく離が発生することがある。また覆工の型枠解体時の衝撃等により、目地及び打継ぎ目付近にひび割れが発生することがある。図 3.2 に横断目地周辺に発生する変状の概念図、写真 3.2 に横断目地付近に発生した変状の例を示す。

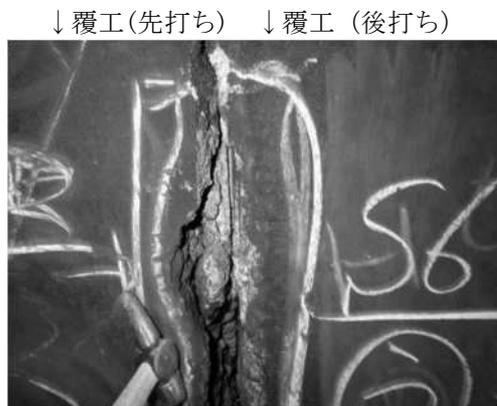
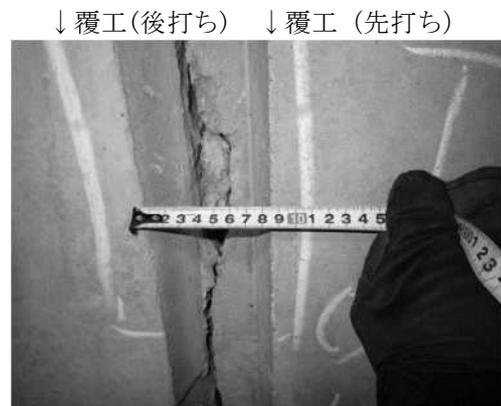
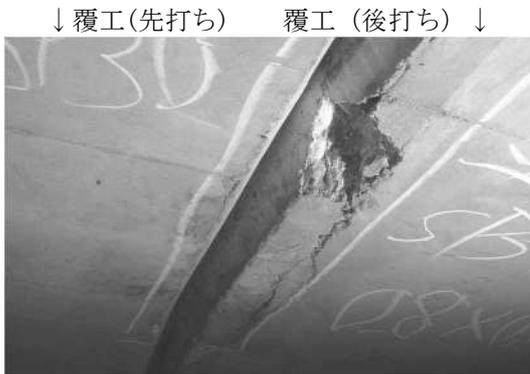
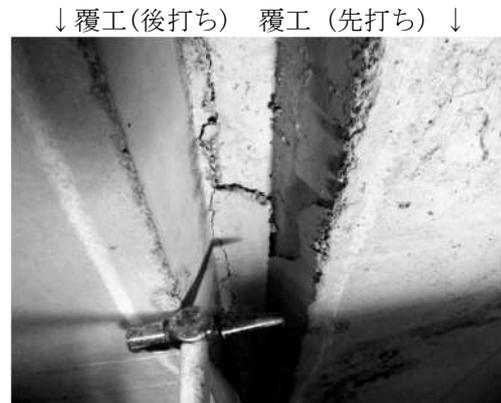
(a) タイプ①（突合せ型）

(b) タイプ①（台形型）

(c) タイプ②（三角形型）

(d) タイプ③（台形型）

写真 3.2 横断面目地付近で発生するひび割れ等の例²⁾

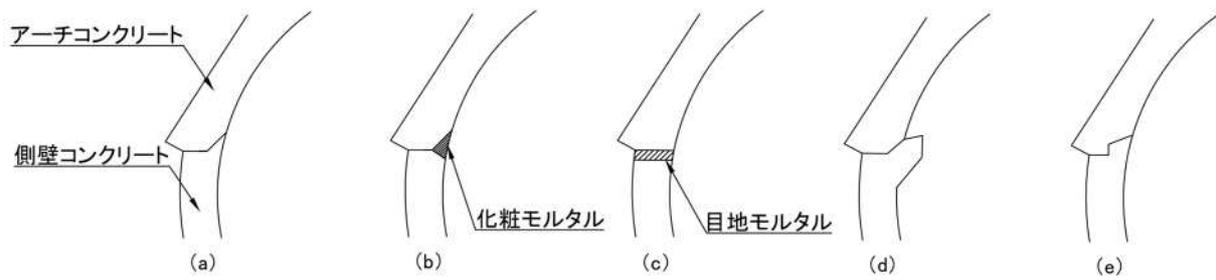
図 3.3 逆巻き工法の水平打継ぎ目の種類¹⁾

③ 覆工が逆巻き工法で施工された矢板工法のトンネル※は、水平打継ぎ目に化粧モルタルを施工することがあり、化粧モルタルや事後の補修モルタルがはく落することがある。また施工の不具合等で段差等が生じた箇所を化粧モルタルで補修することがあり、化粧モルタルや事後の補修モルタルがはく落することもある。図 3.3 に逆巻き工法の水平打継ぎ目の種類、写真 3.3 に逆巻き工法の水平打継ぎ目と化粧モルタル、目地モルタルのうき・はく離の例を示す。

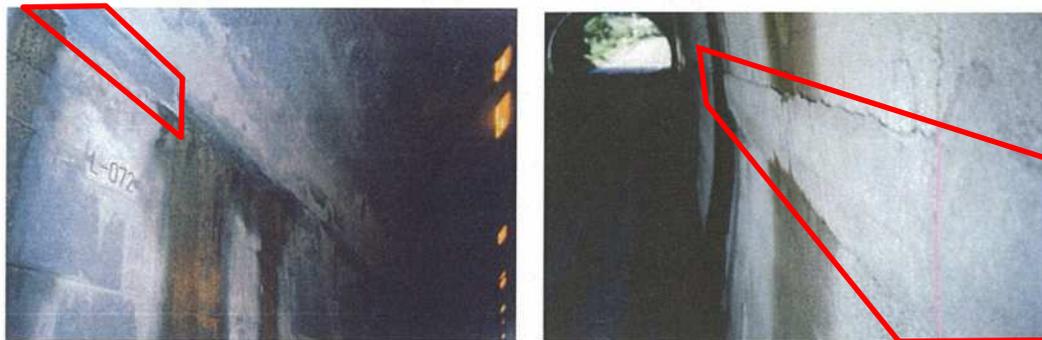
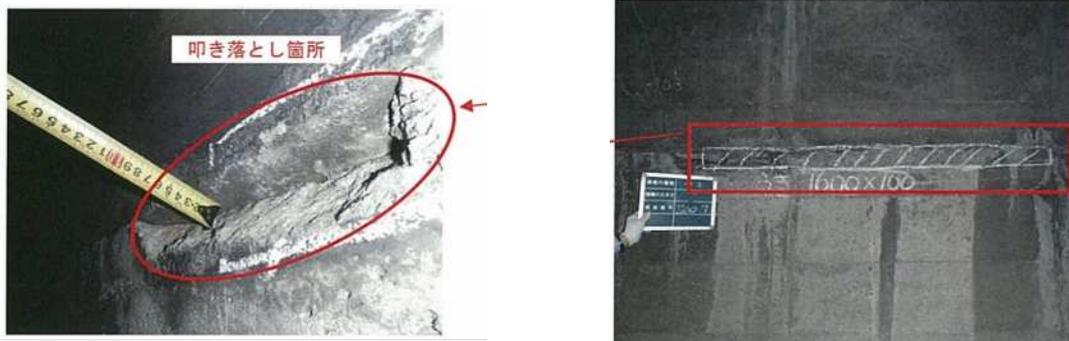
(a) 化粧モルタルの例

(b) 目地モルタルの例

写真 3.3 逆巻き工法の水平打継ぎ目と化粧モルタルの施工状況¹⁾

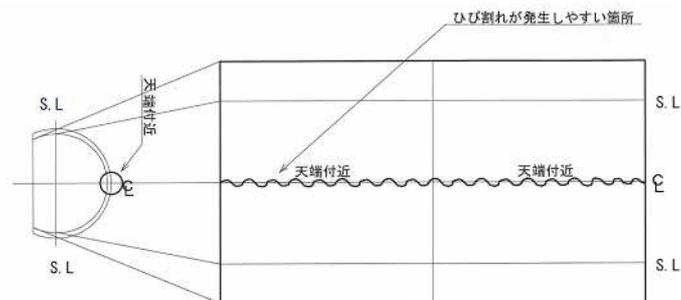
図 3.4 覆工の天端とその付近に発生する変状の例¹⁾

覆工コンクリートを横断的に一つのブロックとして捉えると、図 3.4 に示す天端付近はブロックの中間点にあたり、写真 3.4 にあるような乾燥収縮及び温度伸縮によるひび割れが生じやすい。

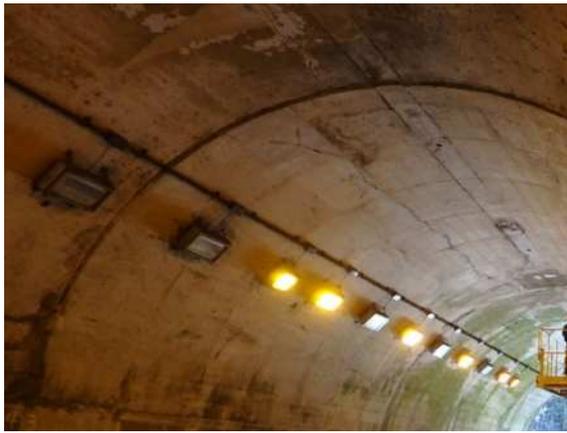
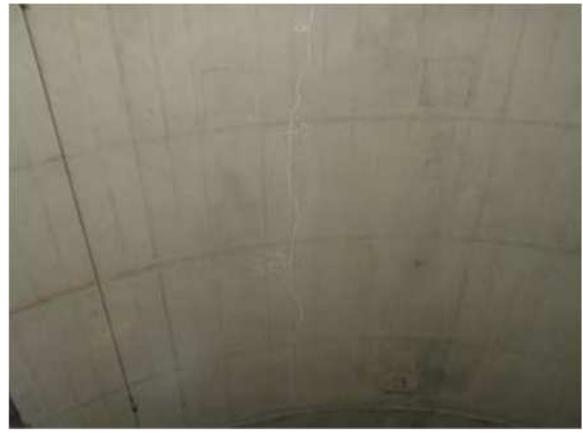
写真 3.4 覆工の天端付近に発生した縦断方向のひび割れの例¹⁾

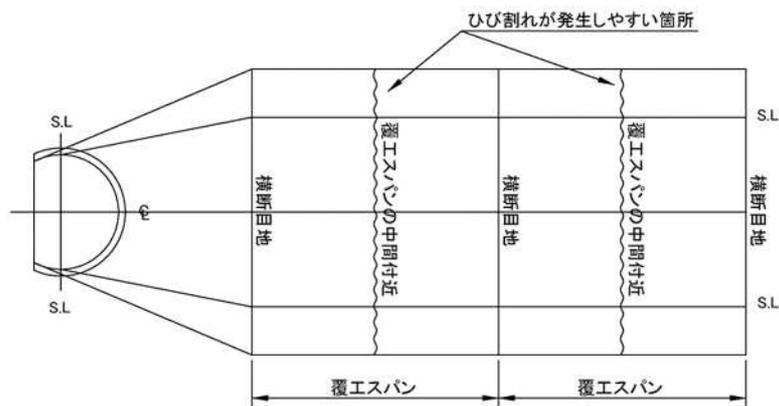
図 3.5 覆工スパンの中間付近に発生する変状の例¹⁾

図 3.5 に示す覆工スパンの中間付近では、写真 3.5 にあるような乾燥収縮及び温度伸縮によるひび割れが発生しやすい。

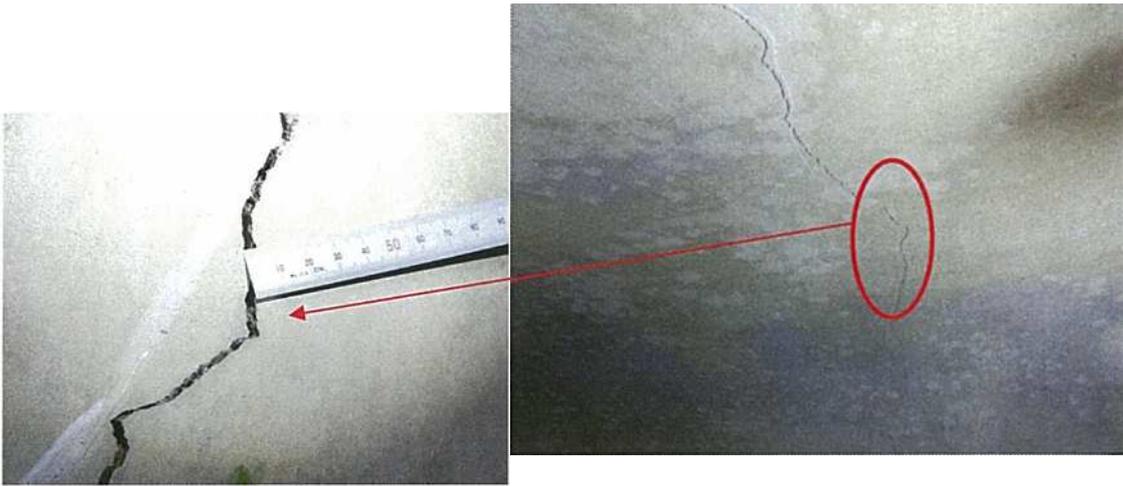
写真 3.5 覆エスパンの中間付近に発生したひび割れの例¹⁾

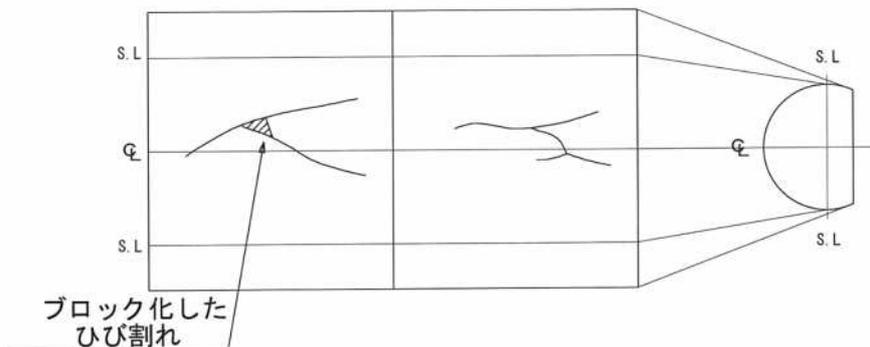
図 3.6 複数のひび割れでブロック化した覆エコンクリートの例¹⁾

ひび割れの周辺に複数のひび割れがあり、図 3.6 に示すようなブロック化や図 3.7 にある亀甲状のひび割れになり、うきやはく離が認められる場合がある。(写真 3.6 参照)

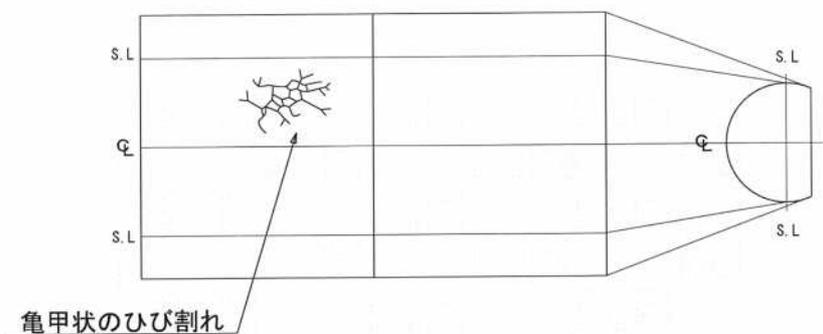
図 3.7 覆エコンクリートの亀甲状のひび割れによる細片化の例¹⁾

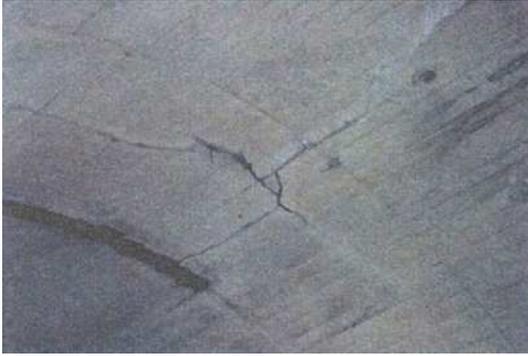
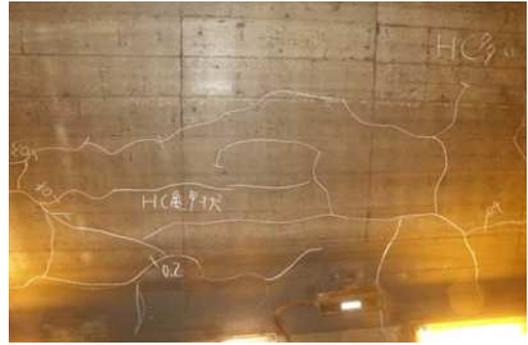
写真 3.6 複数のひび割れで覆工コンクリートがブロック化している例¹⁾

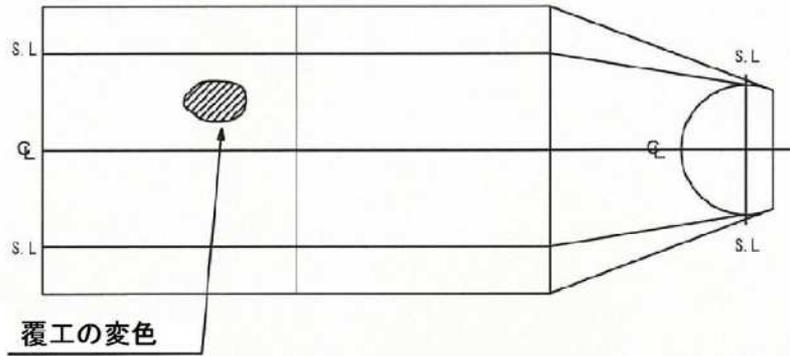
図 3.8 覆工コンクリートの変色位置の例¹⁾

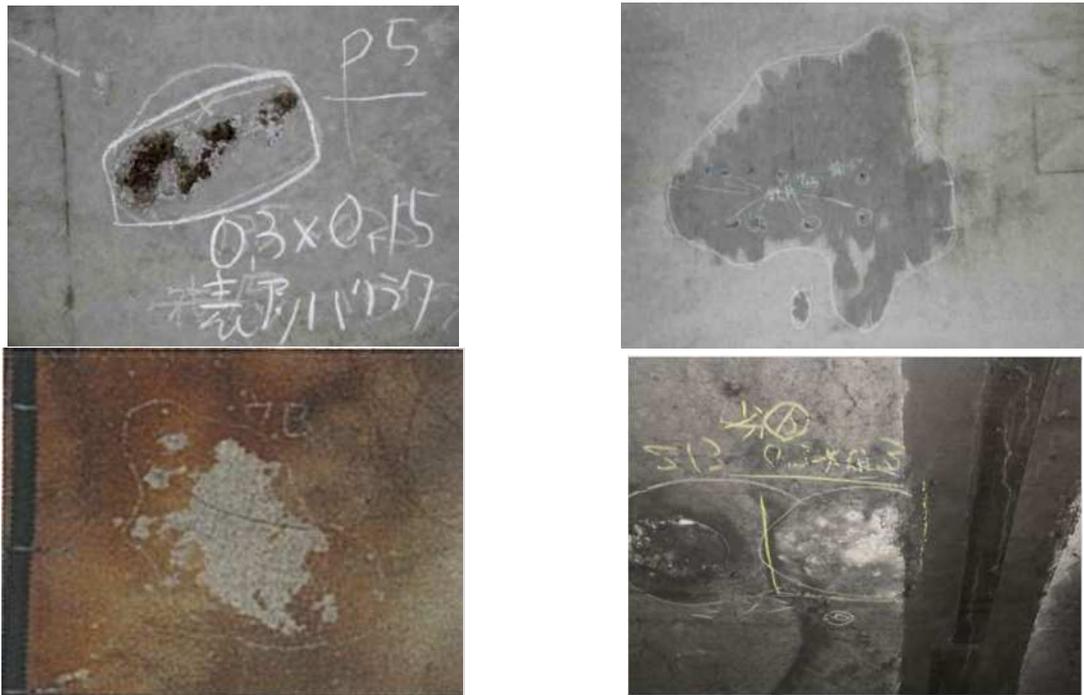
写真 3.7 覆工コンクリートが変色している例¹⁾

覆工表面が変色している場合は、観察すると写真 3.7 のようなひび割れがあり、そこから遊離石灰や錆び汁等が出ていることが多い。その周辺を打音検査するとうきやはく離が認められる場合がある。

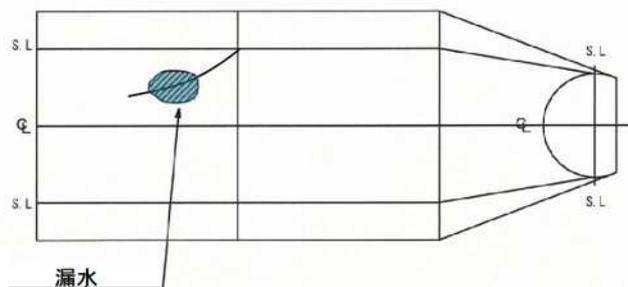
図 3.9 ひび割れからの漏水位置の例¹⁾

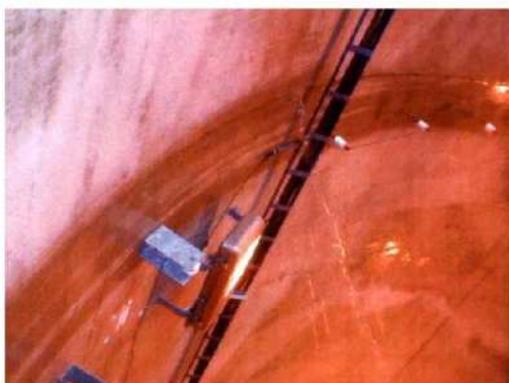
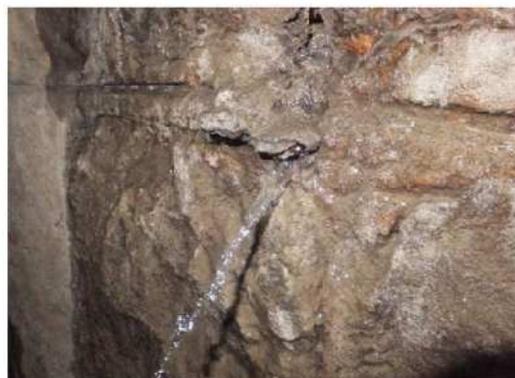
写真 3.8 漏水（噴出）している例¹⁾

覆工表面等に漏水箇所や漏水の跡がある場合は、ひび割れや施工不良（豆板等）があり、そこから写真 3.8 のような水が流れ出していることが多い。その付近のコンクリートに、うきやはく離が発生している可能性がある。

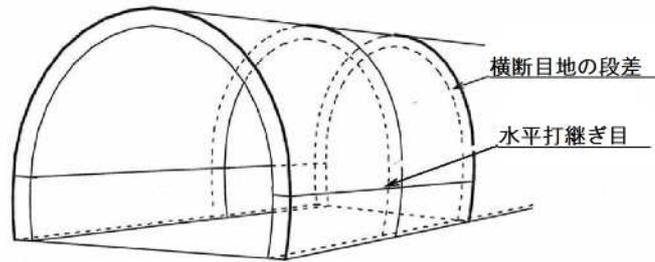
図 3.10 目地部、打継ぎ目部の段差の例

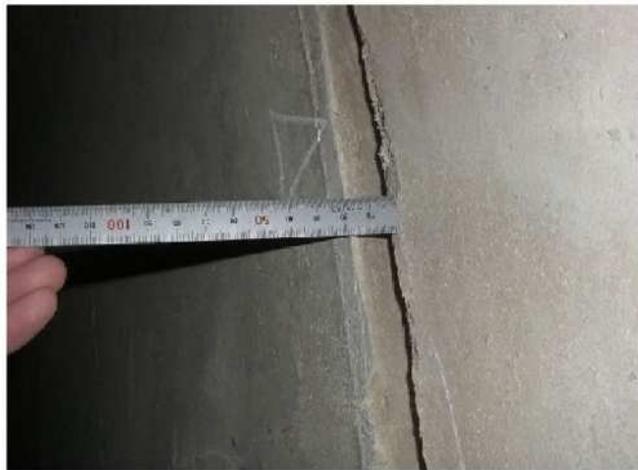
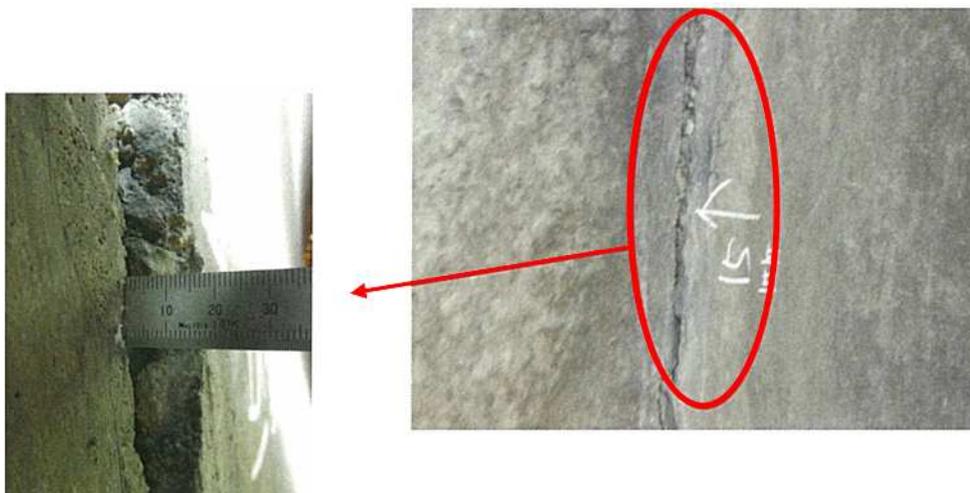
写真 3.9 段差の例¹⁾

写真 3.9 にあるような覆工の表面に段差がある場合は、異常な力が働いた場合や施工の不具合等、何らかの原因があり、構造的な弱点となっている場合がある。

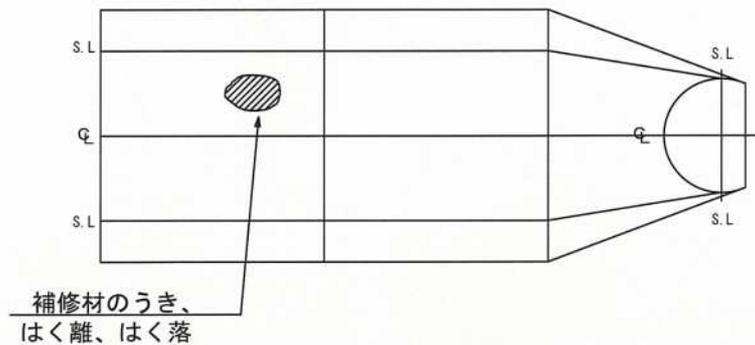
図 3.11 補修材のうき、はく離、はく落の変状の例 1)

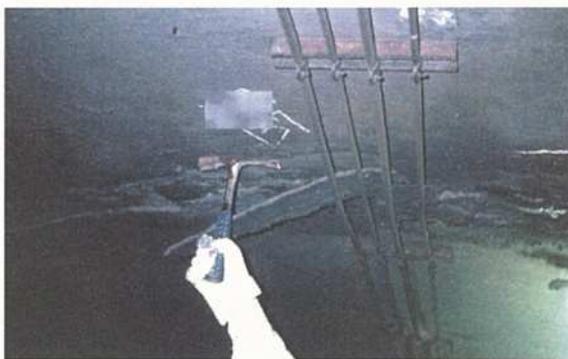
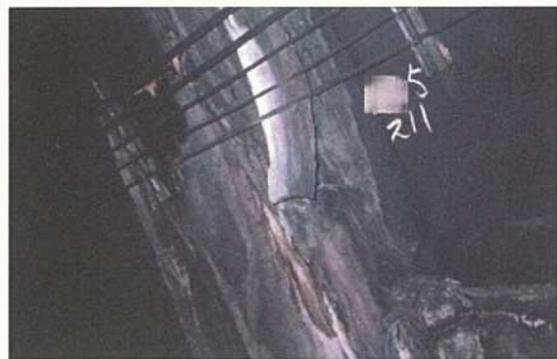
写真 3.10 補修モルタルが劣化してはく離している例 1)

覆工の補修は、覆工コンクリートと別の材料である写真 3.10 にあるような鋼材、繊維シート、モルタル、その他を塗布及び貼り付けて補修した場合が多く、容易に判別できる。これらの補修箇所は補修材自体、または、接着剤が劣化して不安定な状態になっていたり、写真 3.11 のように変

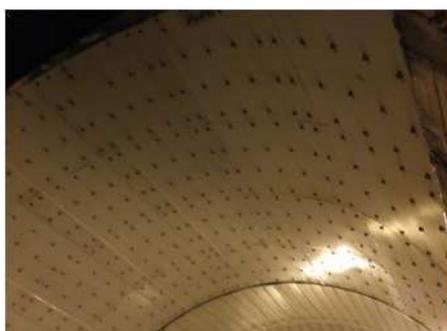
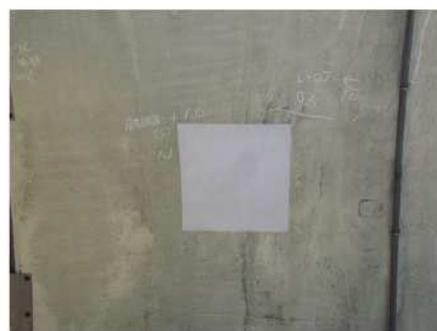
写真 3.11 鋼板接着；左・繊維シートの接着；右の例 1)

覆工表面に補修材が貼り付けられている場合、背面の状態や補修材の接着状況等にも配慮して点検を行うことが望ましい（写真 3.11 参照）。

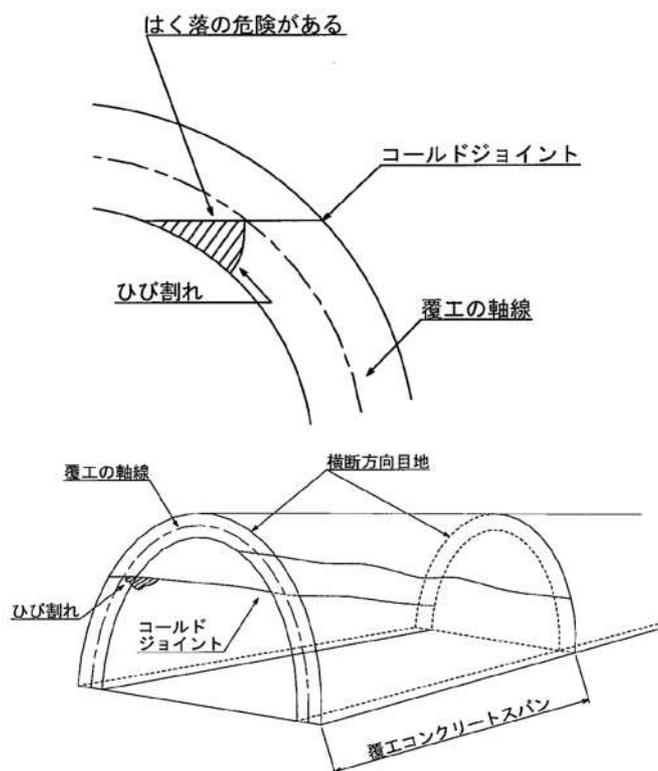
図 3.12 コールドジョイント付近に発生するひび割れの例¹⁾

コールドジョイントは施工の不具合でできた継目である。コールドジョイントの付近にひび割れが発生しやすいので、コンクリートがブロック化することがある。特に図 3.12 に示すようなコールドジョイントが覆工の軸線と斜交する場合は、写真 3.12 にあるように薄くなった覆工コンクリート表面にひび割れが発生し、はく落しやすい。また、せん断に対する抵抗力が低下する原因とな

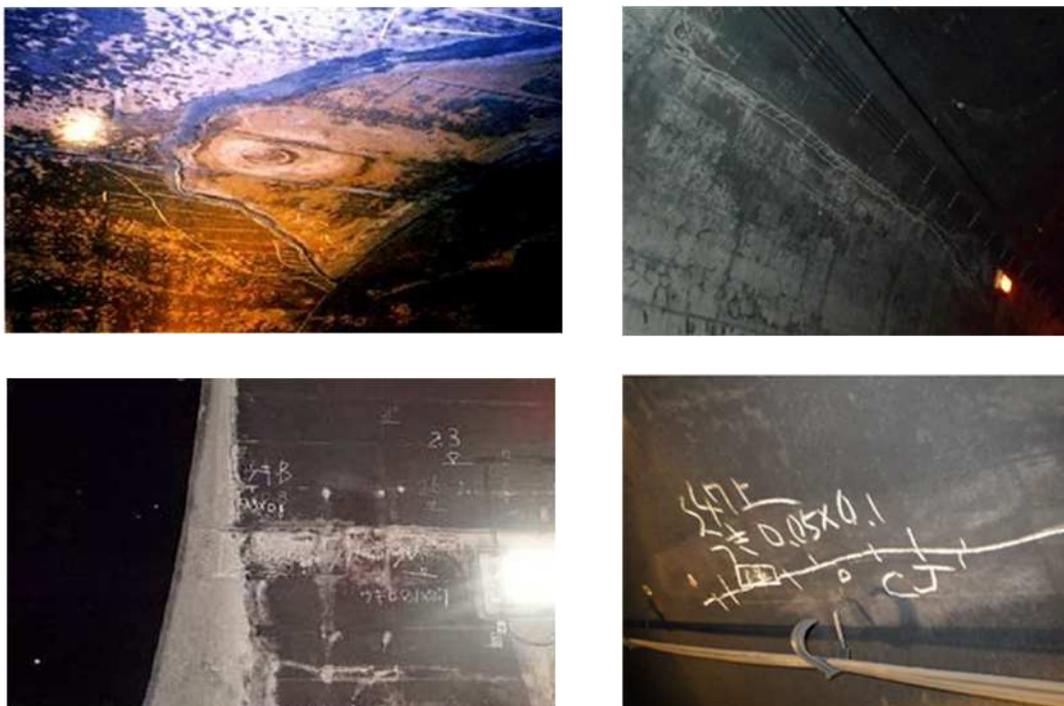
写真 3.12 コールドジョイント付近に発生したひび割れの例¹⁾

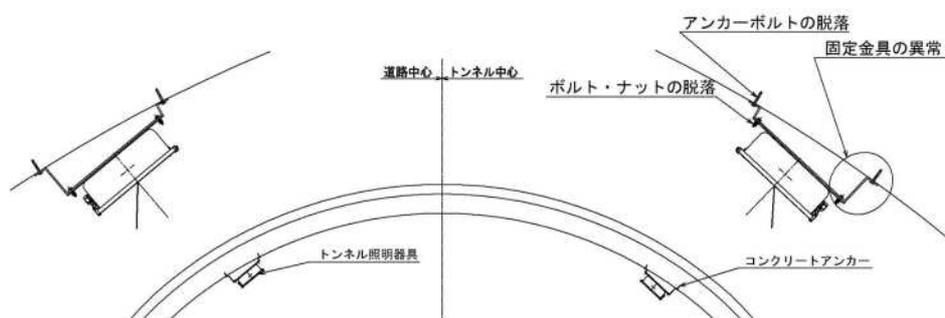
図 3.13 附属物の異常発生箇所の例；照明灯具等の取付金具の例¹⁾

また、アンカーボルト付近に生じた覆工コンクリートのひび割れが脱落の原因となるおそれがある点にも留意する。

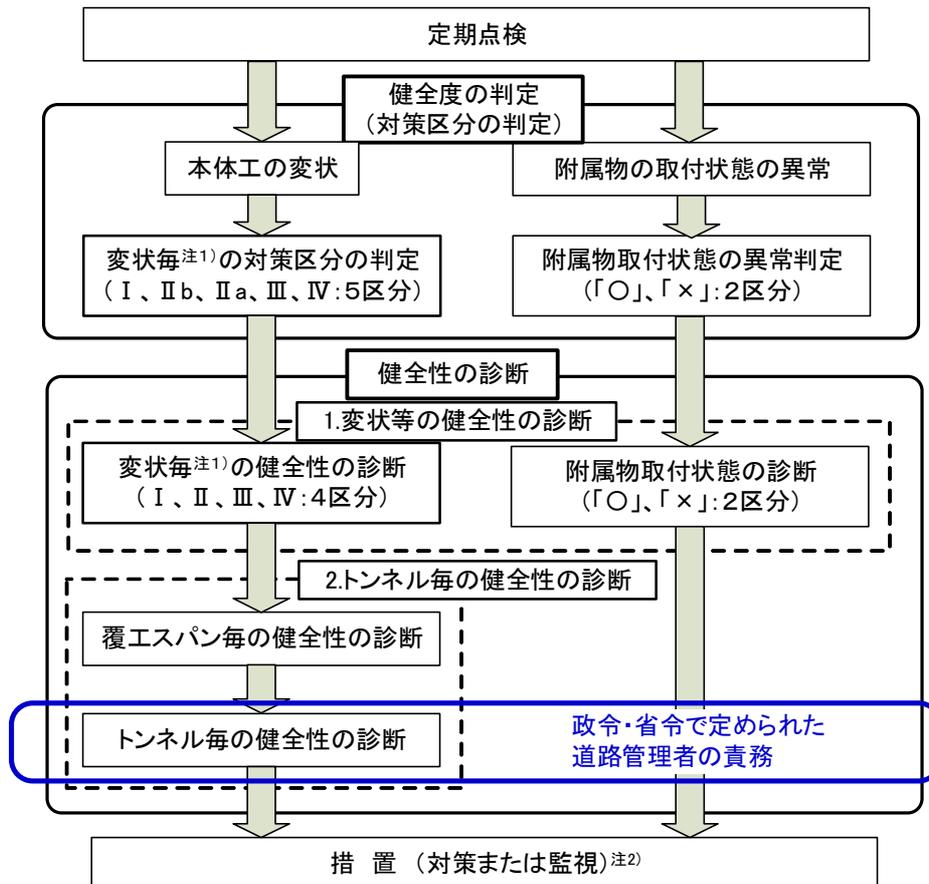
図 1.1 健全度ランクの判定と健全性の診断の流れ (文献²⁾を加筆修正)

本体工の健全度ランクの判定と健全性の診断の流れを整理して、図 1.1 に示す。

なお、同図において健全度の判定とは、文献¹⁾²⁾における「対策区分の判定」に相当し、「健全度ランクの判定」と「対策区分の判定」は同義として取り扱う。

注1)外力による変状は覆エスパン毎、材質劣化および漏水は変状毎

注2)措置の対象は、本体工の変状II、III、IV、および附属物の取付状態「X」

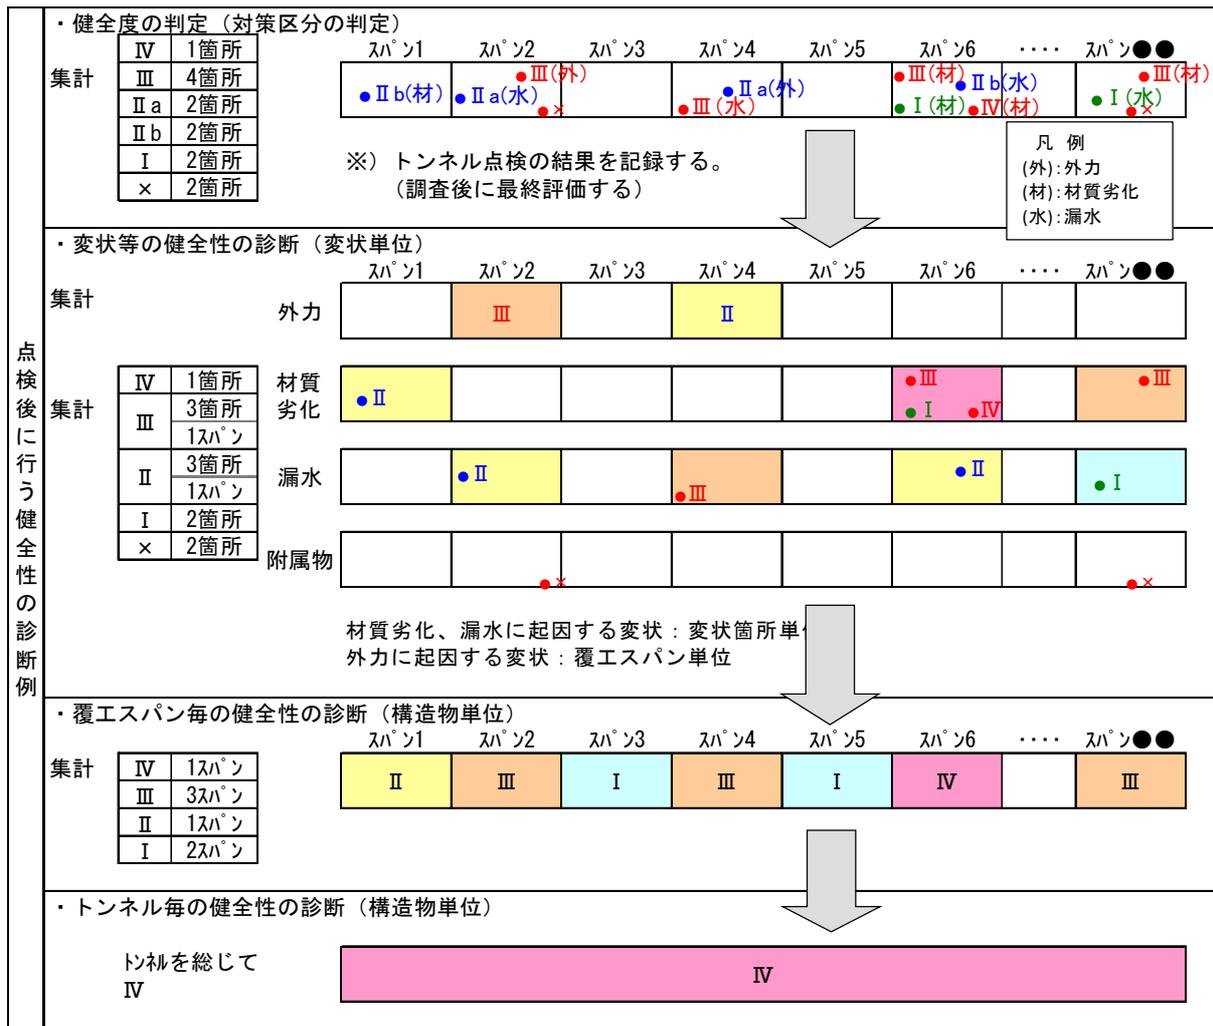
図 1.2 健全性の診断の流れの例¹⁾

1)の変状等の健全性の診断結果において、外力、材質劣化、漏水に関する変状のうちで、覆工スパン内の判定区分が最低のものをその覆工スパン（または坑門）毎の健全性とする。また、全スパンの判定区分の最低のものを、そのトンネル毎の健全性とする。

以上の、健全度判定と健全性の診断の流れの例を図 1.2 に示す。

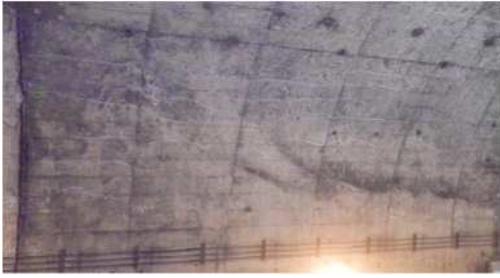
| 対策区分 | 変状写真 | 変状概要 |
|---|---|---|
| II | II b | <p>ひび割れがあり、その進行が認められないが、将来的に構造物の機能が低下する可能性があるため、監視を必要とする状態</p> |

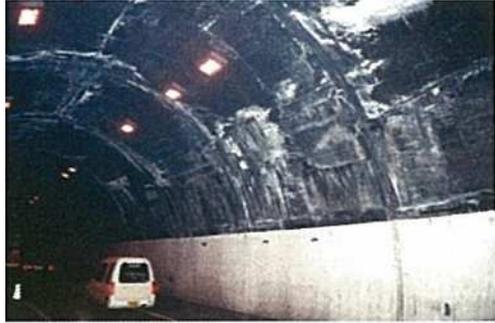
| 対策区分 | 変状写真 | 変状概要 |
|---|---|---|
| | II a | <p>ひび割れがあり、その進行が認められ、将来的に構造物の機能が低下する可能性があるため、重点的な監視を行い、予防保全の観点から計画的に対策を必要とする状態</p> |

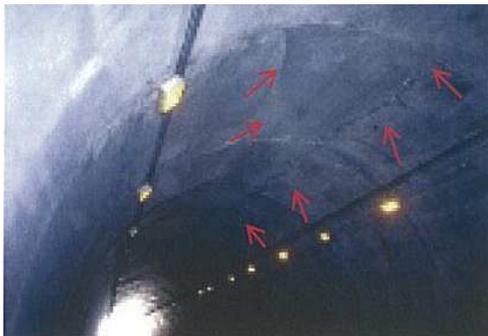
| 対策区分 | 変状写真 | 変状概要 |
|---|---|---|
| III | | ひび割れが密集している、またはせん断ひび割れ等があり、構造物の機能が低下しているため、早期に措置を講じる必要がある状態 |

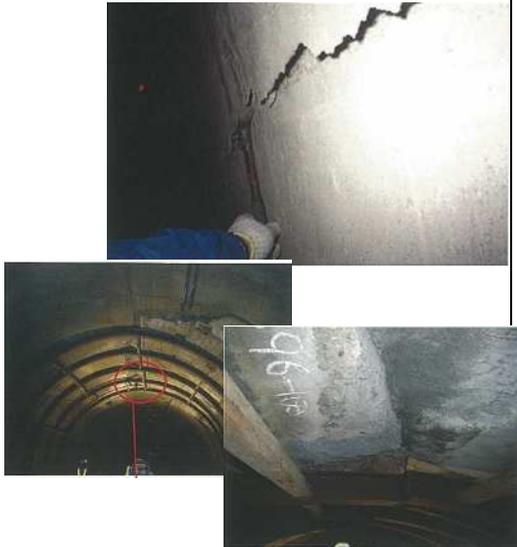
| 対策区分 | 変状写真 | 変状概要 |
|---|---|---|
| IV | | ひび割れが大きく密集している、またはせん断ひび割れ等があり、構造物の機能が著しく低下している、または圧ざがあり、緊急に対策を講じる必要がある状態 |

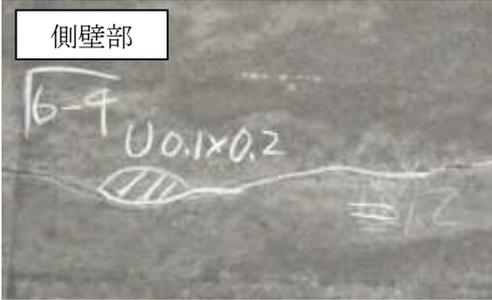
| 対策区分 | 変状写真 | 変状概要 | |
|---|---|---|--|
| II | II b | <div style="border: 1px solid black; padding: 5px; width: fit-content; margin-bottom: 5px;">側壁部</div> | <p>ひび割れ等により覆工コンクリート等のうき・はく離の兆候があり、将来的に落下する可能性があるため、監視を必要とする状態</p> |

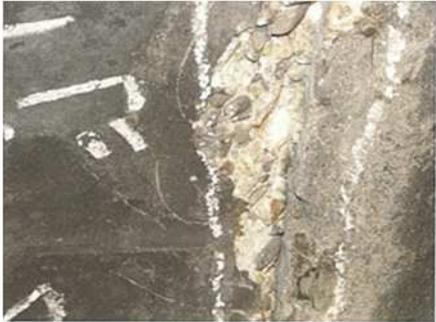
| 対策区分 | 変状写真 | 変状概要 | |
|---|---|---|--|
| III | | <p>ひび割れ等により覆工コンクリート等のうき・はく離等がみられ、落下する可能性があるため、早期に措置を講じる必要がある状態</p> | |

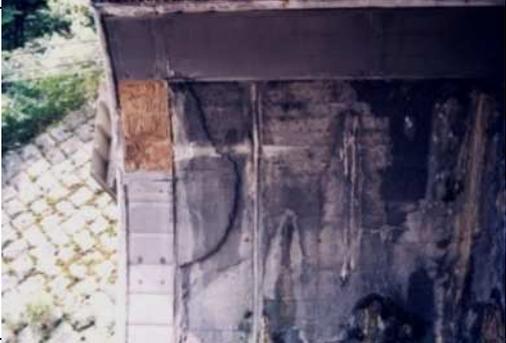
| 対策区分 | 変状写真 | 変状概要 | |
|---|---|---|--|
| IV | | <p>ひび割れ等により覆工コンクリート等のうき・はく離等が顕著にみられ、早期に落下する可能性があるため、緊急に対策を講じる必要がある状態</p> | |

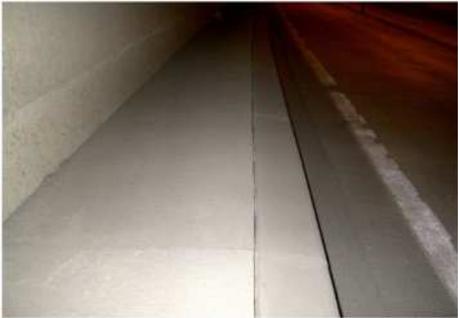
| 対策区分 | 変状写真 | 変状概要 |
|---|--|--|
| I | | 変形、移動、沈下等が生じていない、またはあっても軽微で、措置を必要としない状態 |

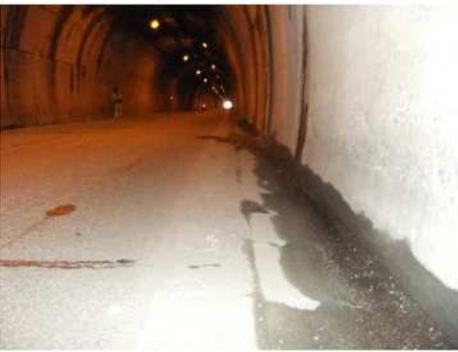
| 対策区分 | 変状写真 | 変状概要 |
|---|--|--|
| II | II b | 変形、移動、沈下等しており、その進行が停止しているが、監視を必要とする状態 |

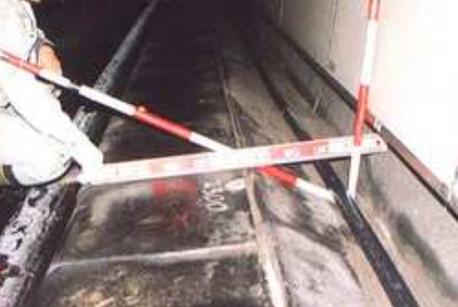
| 対策区分 | 変状写真 | 変状概要 |
|---|--|--|
| | II a | 変形、移動、沈下等しており、その進行が緩慢であるため、重点的な監視を行い、予防保全の観点から計画的に対策を必要とする状態 |

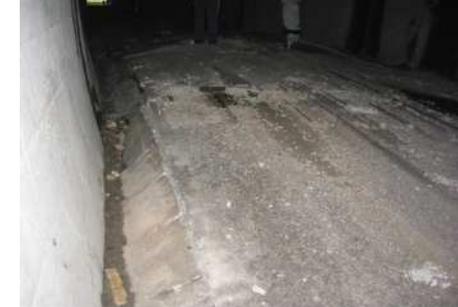
| 対策区分 | 変状写真 | 変状概要 |
|---|--|--|
| III | | 変形、移動、沈下等しており、その進行が見られ、構造物の機能低下が予想されるため、早期に措置を講じる必要がある状態 |

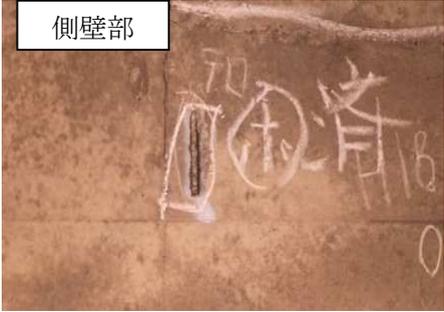
| 対策区分 | 変状写真 | 変状概要 |
|---|--|--|
| II | II b | 表面的あるいは小面積の腐食があるため、監視を必要とする状態 |

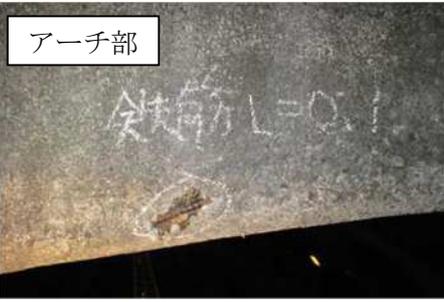
| 対策区分 | 変状写真 | 変状概要 |
|---|--|--|
| | II a | 孔食あるいは鋼材全周のうき錆がみられるため、重点的な監視を行い、予防保全の観点から計画的に対策を必要とする状態 |

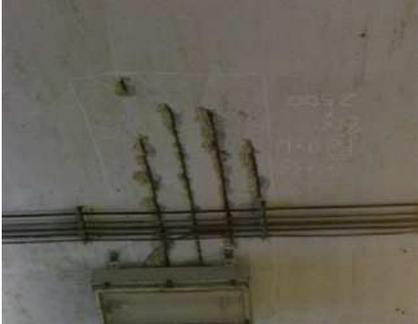
| 対策区分 | 変状写真 | 変状概要 |
|---|--|--|
| III | | 腐食により、鋼材の断面欠損がみられ、構造用鋼材として機能が損なわれているため、早期に措置を講じる必要がある状態 |

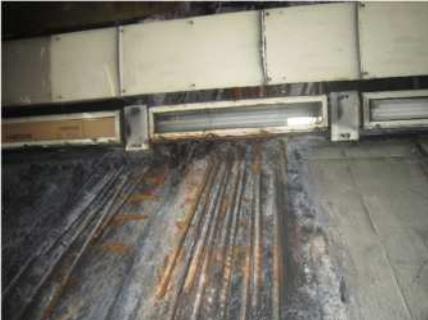
| 対策区分 | 変状写真 | 変状概要 |
|---|--|--|
| IV | | 腐食により、鋼材の断面欠損がみられ、構造用鋼材として機能が著しく損なわれているため、緊急に対策を講じる必要がある状態 |

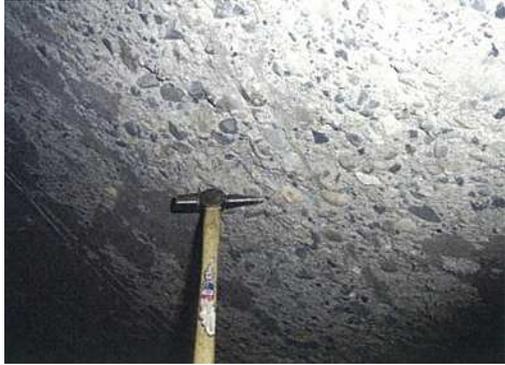
| 対策区分 | | 変状写真 | 変状概要 |
|---|---|---|---|
| II | II b | <p>凍害による巻厚減少</p> | 巻厚/設計巻厚=2/3 以上 |

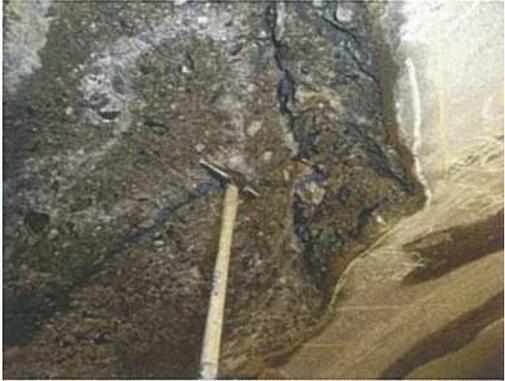
| 対策区分 | | 変状写真 | 変状概要 |
|---|---|---|---|
| III | | <p>ひび割れ沿いの凍害によるはく離での巻厚減少</p> | 巻厚/設計巻厚=1/2～2/3 で、巻厚の減少に起因するひび割れや変形が認められる。 巻厚/設計巻厚=1/2 未満で、巻厚の減少に起因するひび割れや変形が認められない。 |

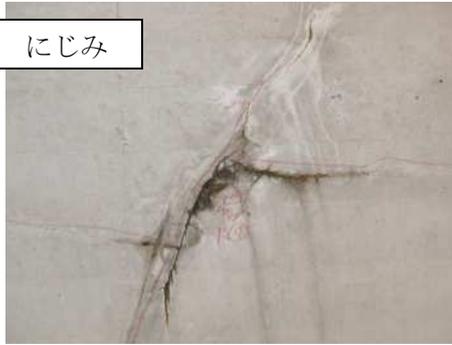
| 対策区分 | | 変状写真 | 変状概要 |
|---|---|---|--|
| II | II b | | コンクリートのひび割れ等から漏水が浸出しており、利用者の安全性にはほとんど影響がないが、監視を必要とする状態 |

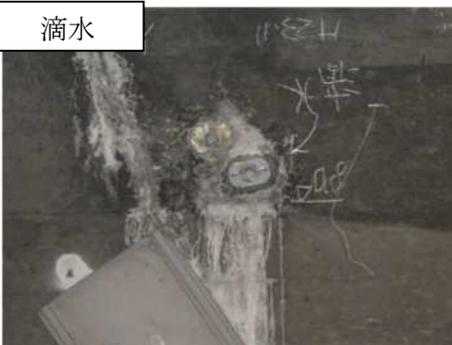
| 対策区分 | | 変状写真 | 変状概要 |
|---|---|---|--|
| | II a | | コンクリートのひび割れ等から漏水の滴水があり、将来的に利用者の安全性を損なう可能性があるため、重点的な監視を行い、予防保全の観点から計画的に対策を必要とする状態 |

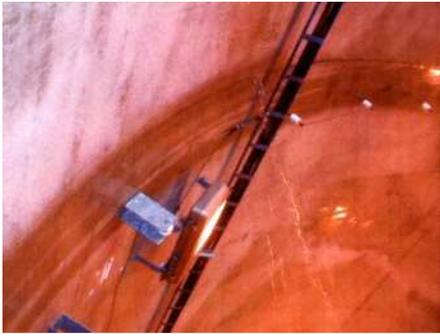
| 対策区分 | | 変状写真 | 変状概要 |
|---|---|---|--|
| III | | | コンクリートのひび割れ等から漏水の流下があり、利用者の安全性を損なう可能性があるため、早期に措置を講じる必要がある状態 |

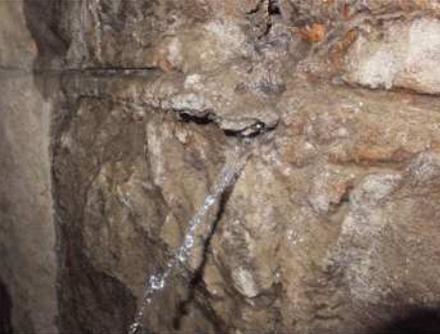
| 対策区分 | | 変状写真 | 変状概要 |
|---|---|---|--|
| IV | | | コンクリートのひび割れ等から漏水の噴出があり、利用者の安全性を損なうため、緊急に対策を講じる必要がある状態 |

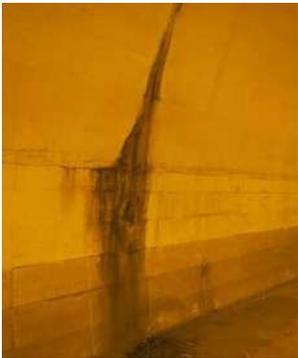
| 対策区分 | 変状写真 | 変状概要 |
|--|--|---|
| II | II b | コンクリートのひび割れ等から漏水が浸出しており、利用者の安全性にはほとんど影響がないが、監視を必要とする状態 |

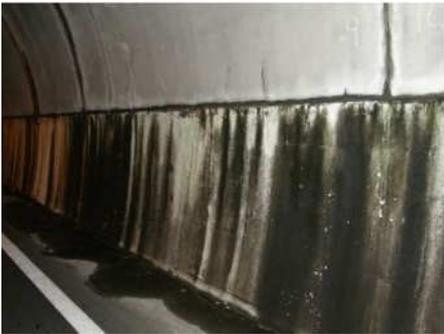
| 対策区分 | 変状写真 | 変状概要 |
|--|--|---|
| | II a | 排水不良により、舗装面に滞水を生じるおそれがあるため、重点的な監視を行い、予防保全の観点から計画的に対策を必要とする状態 |

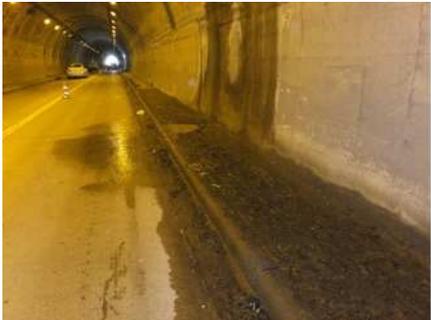
| 対策区分 | 変状写真 | 変状概要 |
|--|--|---|
| III | | 排水不良により、舗装面に滞水があり、利用者の安全性を損なう可能性があるため、早期に措置を講じる必要がある状態 |

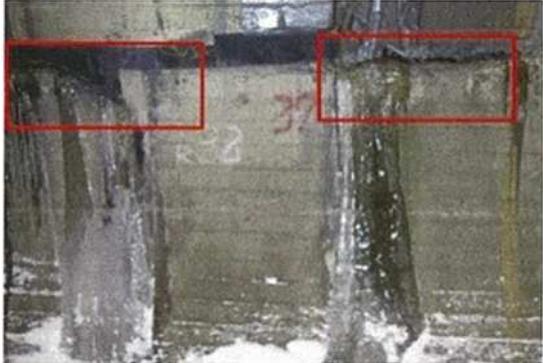
| 対策区分 | 変状写真 | 変状概要 |
|--|--|---|
| IV | | 漏水に伴う土砂流出により舗装が陥没したり沈下する可能性があり、寒冷地において漏水等によりつららや側水等が生じ、利用者の安全性を損なうため、緊急に対策を講じる必要がある状態 |

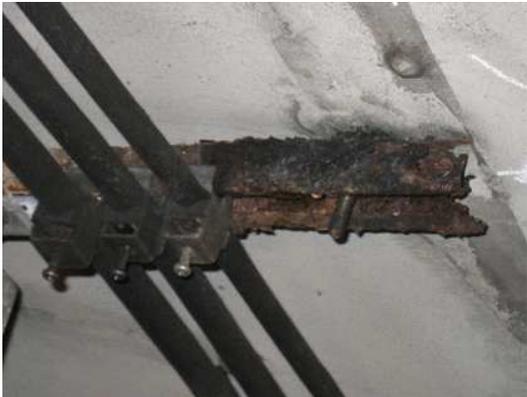
| 判定区分 | 異常写真 | 異常概要 |
|---|---|---|
| × | | <p>【取付金具】 照明取付金具の腐食・欠損 落下の危険性がある</p> |
