長野県
道路トンネル点検マニュアル
【2020年改定版】

令和2年12月
長野県建設部道路管理課

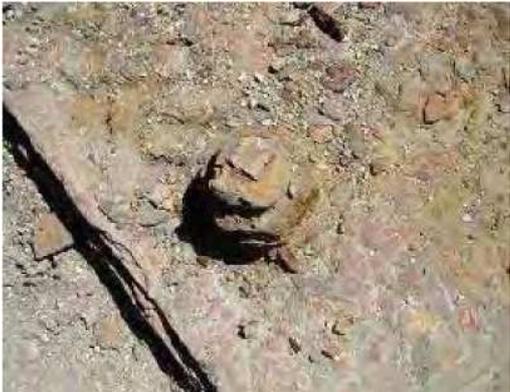
| 判定区分 | 異常写真 | 異常概要 |
|---|---|---|
| × | | <p>【ボルト・ナット】 ボルト・ナットの腐食 落下の危険性がある</p> |

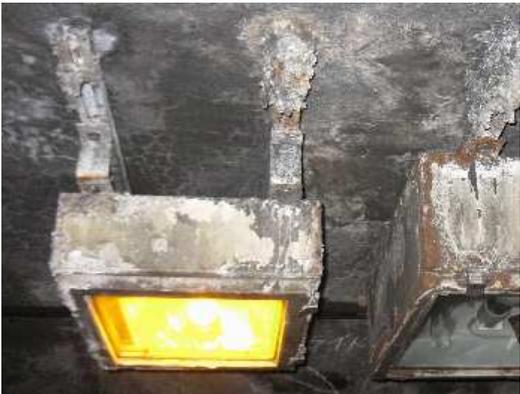
| 判定区分 | 異常写真 | 異常概要 |
|---|---|---|
| × | | <p>【照明本体取付部】 照明取付金具の腐食・遊離石 灰の付着 落下の危険性がある</p> |

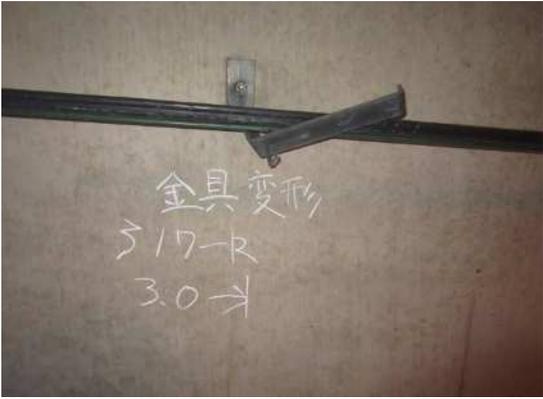
| 判定区分 | 異常写真 | 異常概要 |
|---|---|--|
| × | | <p>【取付部材】 取付部材の変形、はずれ 落下の危険性がある</p> |

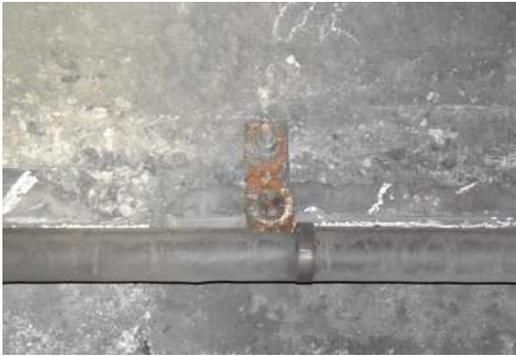
| 判定区分 | 異常写真 | 異常概要 |
|---|---|--|
| × | | <p>【ボルト・ナット】 ボルト・ナットの腐食 落下の危険性がある</p> |

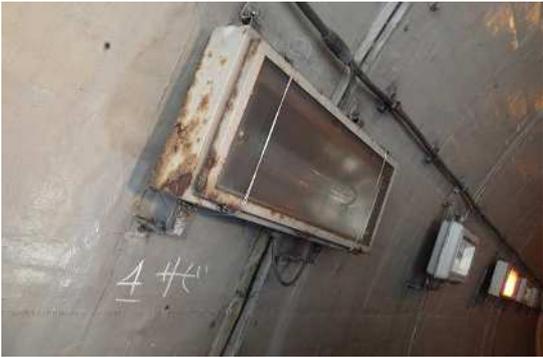
| 判定区分 | 異常写真 | 異常概要 |
|---|---|--|
| × | | <p>【照明本体取付部】 照明取付部材の腐食 落下の危険性がある</p> |

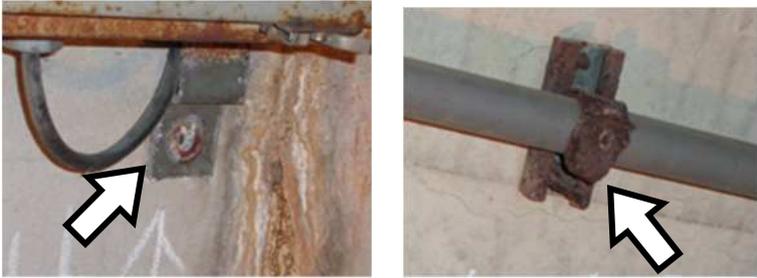
| 判定区分 | 異常写真 | 異常概要 |
|---|--|--|
| × | | <p>【取付部材】 配管の取付部材の腐食、亀裂、欠損 落下の危険性がある</p> |

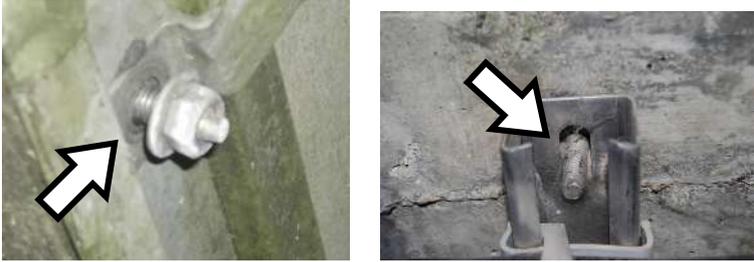
| 判定区分 | 異常写真 | 異常概要 |
|---|--|--|
| × | | <p>【ボルト・ナット】 ボルト・ナットの緩み、脱落 落下の危険性がある</p> |

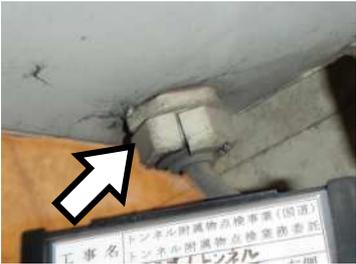
| 判定区分 | 異常写真 | 異常概要 |
|---|--|--|
| × | | <p>【ボルト・ナット】 ボルト・ナットの亀裂 落下の危険性がある</p> |

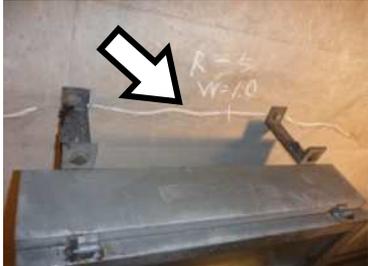
| 判定区分 | 異常写真 | 異常概要 |
|---|--|--|
| × | | <p>【照明本体取付部】 照明本体取付部の覆工コンクリートのひび割れ 落下の危険性がある</p> |

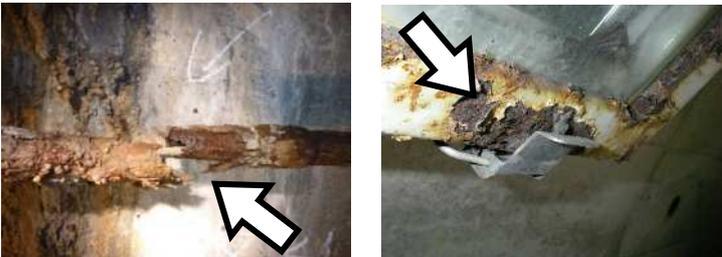
| 判定区分 | 異常写真 | 異常概要 |
|---|--|--|
| × | | <p>【取付部材】 配管や照明等の取付部材の変形・欠損 落下の危険性がある</p> |

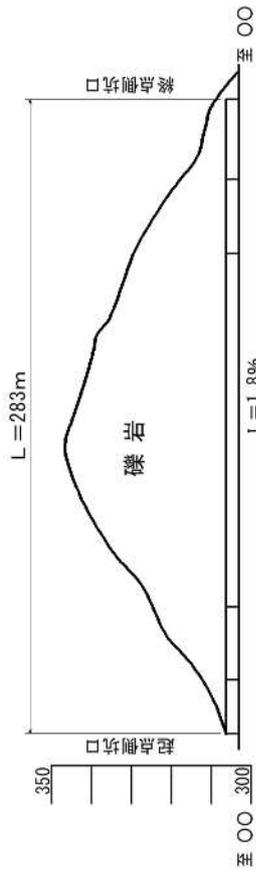
地質縦断面図

| 工法 | | 上部半断面先進掘削工法 | | | |
| 地質・弾性波 | 風化した礫岩 | 礫岩 | 礫岩 | 礫岩 | 土砂 |

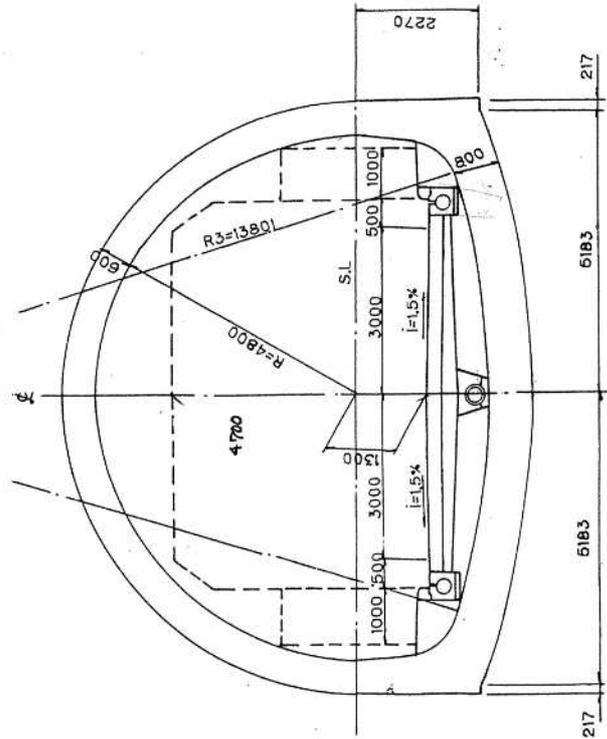
明り巻断面

標準断面図・地質縦断面図・施工実績も添付する

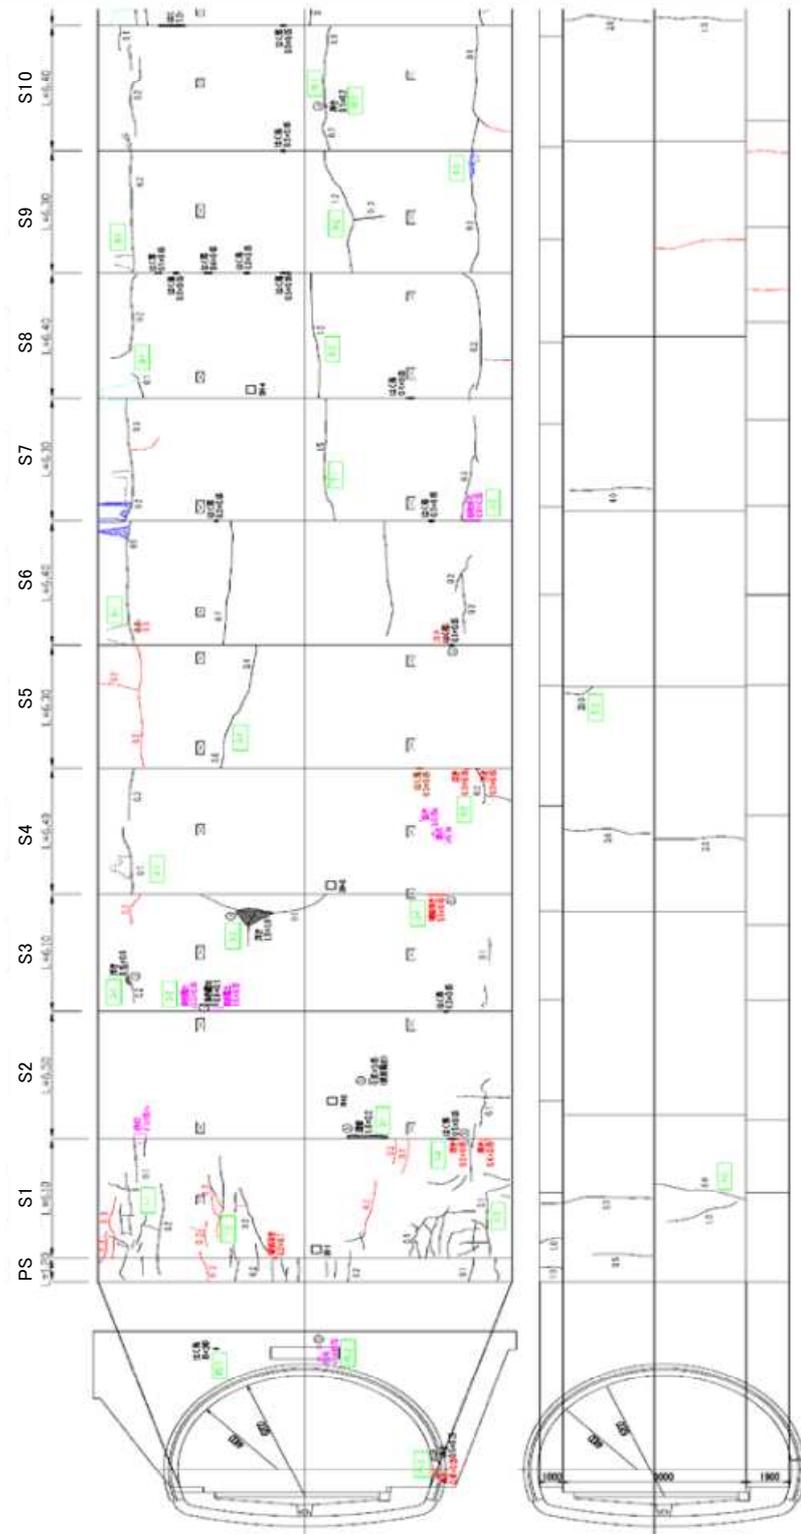
トンネル全体変状展開図

トンネル変状展開図

- 注1: 本展開図は、見下げた状態で記載すること。
- 注2: 覆工スパン番号は横断方向目地毎(矢板工法の場合は上半アーチの横断方向目地毎)に設定すること。
- 注3: 横断方向目地の変状は前の覆工スパン番号で計上すること。
- 注4: 1枚に収まらない場合は、複数枚に分けて作成すること。

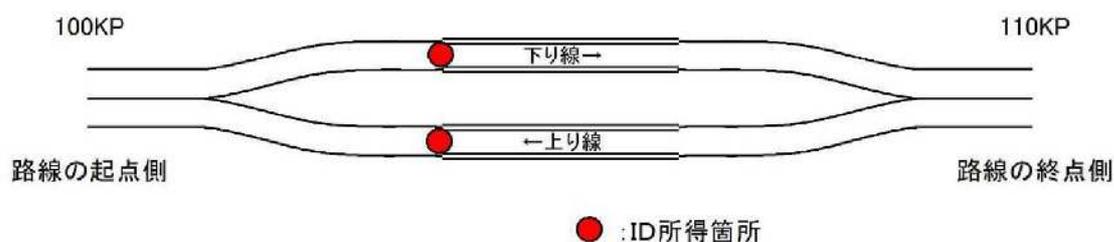
施設の位置は、図上での検索時の判別が明確なことから、起点の位置とし、交差道路や上下線分離などの他の構造物と混合しにくい（離れている）ことを考慮して決定する。

（上下線分離のトンネルの例）

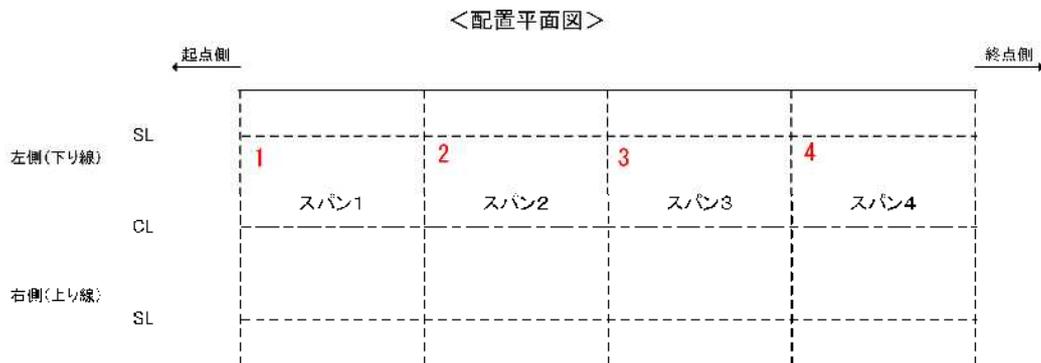
図 3.1 スパン番号の設置位置

注) 記載高さは監査歩廊（または路面）から 1m 程度を目安とする

- ① 覆工スパン番号の表示は数字のみとし、起点側より「1」からはじめて、原則として下り線に一列配置で記入する（図 3.1）。
- ② 覆工スパン番号は、文字サイズ縦 150×横 95 mm 程度のスプレーペイント用文字プレート（図 3.3）を用い、赤色のスプレーペイントにて吹付けする。ただし、覆工表面が吹付け工区間や、古いトンネルで漏水跡や凹凸が大きい場合は、文字プレートでの文字が明瞭に記載できない恐れがあるため、状況に応じスプレーペイントによる手書きとする（1文字サイズは 200×100mm 以上を目安）。また、覆工表面の状態によっては、赤色以外のペイントを用いた方が、視認性が向上する場合は、ペイ

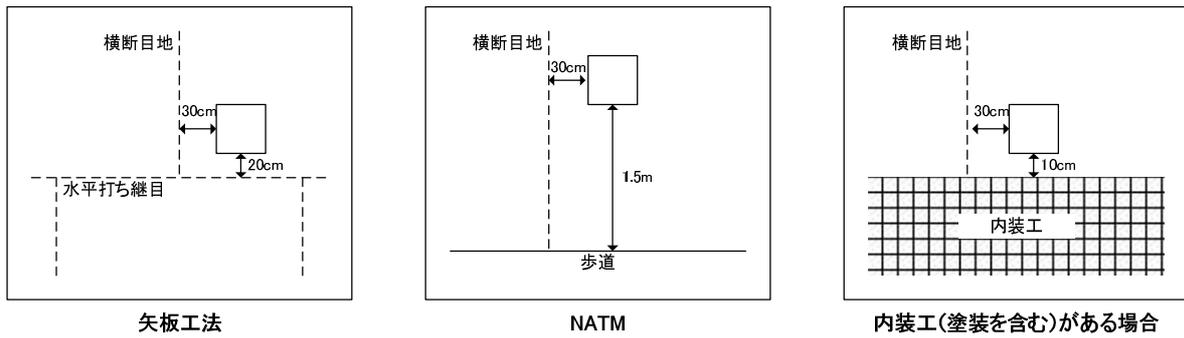
図 3.2 覆工スパン番号記入位置詳細図

<配置正面図>

スプレー吹き付け前には覆工面の汚れ(すず、漏水、エフロなど)を落とす。

- ③ スプレー前の下処理として、吹付け面の汚れ（すす、漏水、遊離石灰など）は、デッキブラシおよびウエスを用いて極力除去する。
- ④ スパン番号の配置は、図 3.2 を標準とする。ただし、覆工表面の補修材、漏水、その他配置された設備等が支障となって、所定の位置に記入できない場合は、適宜位置を変更する。またカーブ箇所を下り線側での作業に危険が伴う場合は、適時、上り車線側に作業を移行し、上り線側の側壁にスパン番号を設置することとする。
- ⑤ 覆工表面が吹付けコンクリートなど補修材で被覆されている場合や、スパン境界が不明な区間については、10m 程度の間隔にマーキングするなどして対応する。
- ⑥ トンネルによっては、極めてスパン長が短い覆工区間が連続する場合があるが、このようなケースでは、一部のスパンで番号設置を省略して間隔をあけることで番号間隔がおおよそ 10m 程度になるように調整する。
- ⑦ 既往の点検等で、覆工スパンのスパン長が計測されていない場合は、ローラーカウンター（測距器）等によってスパン長の測定も併せて実施し、記録に残す（スパン長の測定は、道路中心での測定がのぞましいが、交通量の多いトンネルでは安全に作業が行えないため、監査歩廊位置での測定を標準とする）。
- ⑧ 測定したスパン長は、カーブ等の影響も含め全スパンを集計した際に公称トンネル延長になるように調整した上で、トンネル台帳、調書に記入する。
- ⑨ 二回目以降の定期点検においては、上記の覆工スパン番号の記入は省略することができる。ただし、以前記入した覆工スパン番号が、経年等で視認できない箇所では、再記入するものとする。

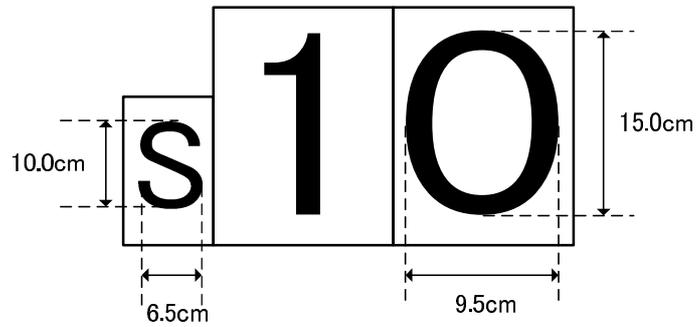
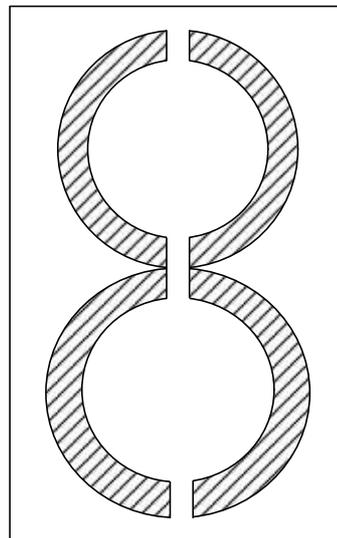
<詳細図>

中空の数字は一部つなぎ目をつくる

- ・スプレーの色は白とする。
- ・文字サイズは、数字が縦15.0cm・横9.5cm、英字は縦10.0cm・横6.5cmとする。
