## 7 STEP - 4 路網配置

本章では、概略配置した路線図を基に現地踏査をして、路線を決定します。主たる流れは図 7-1 のとおりです。

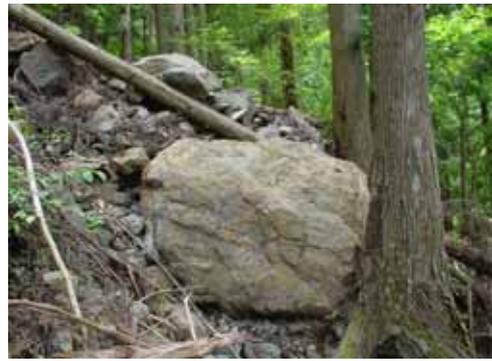
写真7-1 現地踏査で確認した落石

樹木の根元に、石が溜まっていたり、根元の山側に樹皮が剥けたりするキズがある場合は、頻繁に落石が発生している可能性があります（写真7-1）。

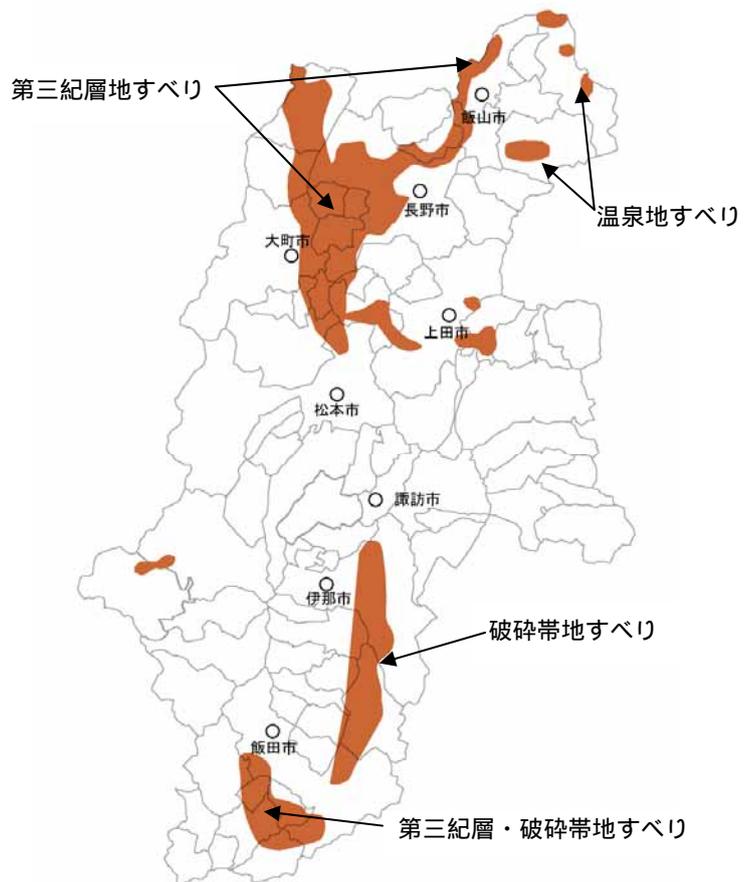
図7-2 主たる地すべり防止区域の分布

#### 地すべり防止区域が集中する地域を着色

地すべりの種別は、第三紀層・破砕帯・温泉変質帯の地すべりに分類される。長野県内は、これらすべての地すべりが分布する。“第三紀層地すべり”は、県の中部から北部にかけて広く分布し、特に犀川・姫川沿いの山地に集中する。これらは、新潟県に続き、信越地すべり地帯として知られているが、新潟県の地すべりと比較して斜面傾斜が5度程度急で、比較的規模が大きい傾向がある。この原因は砂岩層や凝灰岩層の介在する割合が多いことによると考えられている。県南部では、新第三系の地層が花崗岩類を被覆し、ここで地すべりが発生している。また、南アルプスの中央構造線の東側には規模が大きい“破砕帯地すべり”が発生している。火山の周辺では“温泉地すべり”があり、主に志賀高原では大規模な温泉地すべりが発生している。

新第三系の地域や中央構造線沿いの破砕帯の地すべり地帯などで、この現象が認められます（図7-2）。

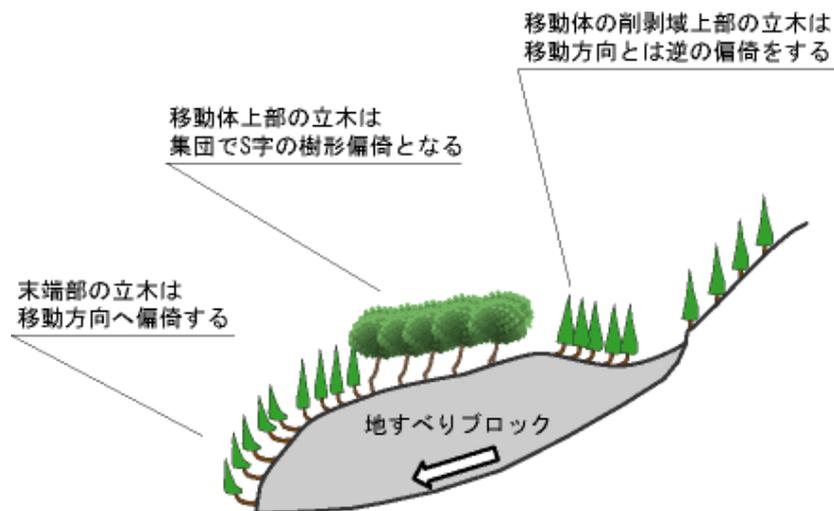
図7-3 地すべり移動体上の立木の樹形偏倚

一般的に、地すべりフロントの立木は地すべりブロックの移動方向に幹が曲る。移動体上部の立木は移動方向と逆方向に幹が曲がる。移動体の中央部の立木はS字状に幹が曲がる。地すべり移動体の樹木は一般的に移動体のそれぞれの位置で、集団的に樹形が偏倚する。

森林の樹木が、ある程度まとまって同一の方向に幹が曲っていたりする（偏倚）箇所は、地すべり地形の可能性がありますが（写真7-2、3）。特に人工林のスギやヒノキ、カラマツ林で、根元だけではなく、2～3m以上の幹の一部や幹の複数個所で同一方向に曲っていれば、樹木を支える土が移動していると考えられます（図7-3）。

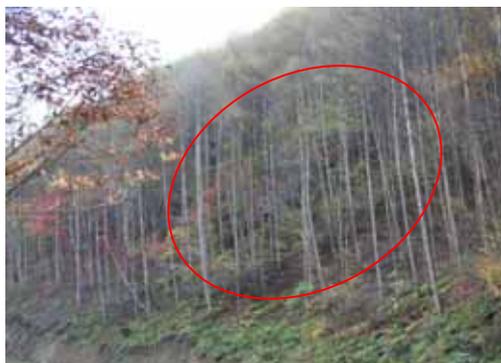
写真7-2 一様に樹形偏倚したカラマツ林  
集団的に幹中段に偏倚が見られる。

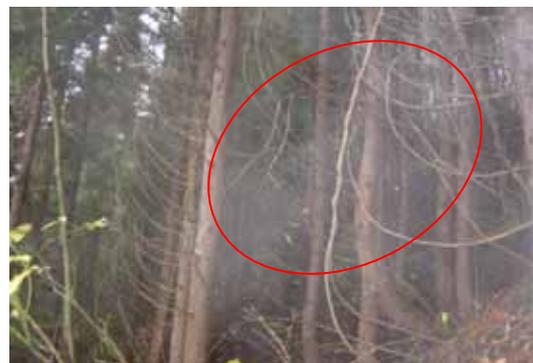
写真7-3 地すべり防止区域内のスギ林  
明瞭に樹形偏倚したスギ立木。  
根元ではなく樹幹中段で曲る。

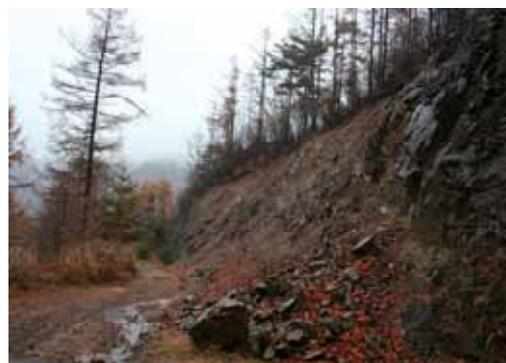
写真7-4 施業団地へのアクセス道(林道)  
法面に露頭している流れ盤構造  
第三系の泥岩の流れ盤構造。

なお、踏査区域で岩盤等が確認できない場合は、対象地近隣の林道やアクセス道の法面で確認しましょう(写真7-4)。

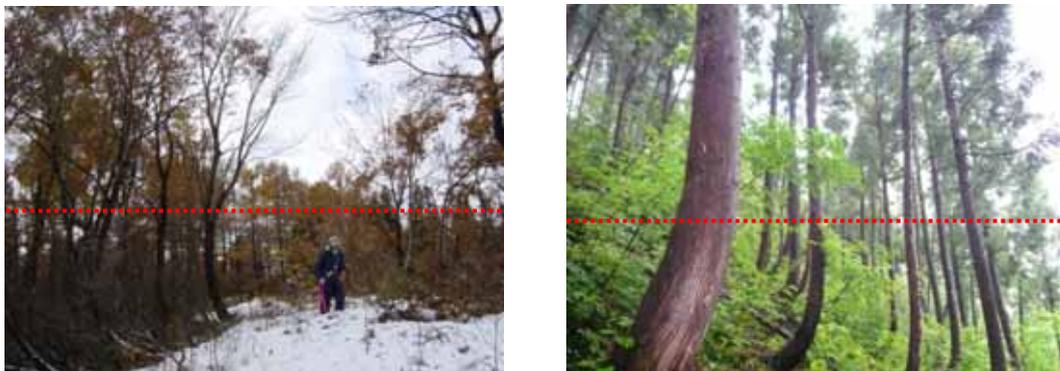
写真 7-6 多雪地帯の樹形偏倚から想定できる積雪量

破線が想定される最大積雪量。左写真の高木類は約 3.0m 以下の幹は曲り、その上部は鉛直方向に伸長している。右写真は多雪地のスギ人工林で樹幹偏倚高は 2.5m 程度。

山地に積る積雪量を想定するのは困難ですが、多雪地帯では高木の下枝の高さや低木類の樹形偏倚を確認すると積雪量の目安になります（写真 7-6、図 7-5）。

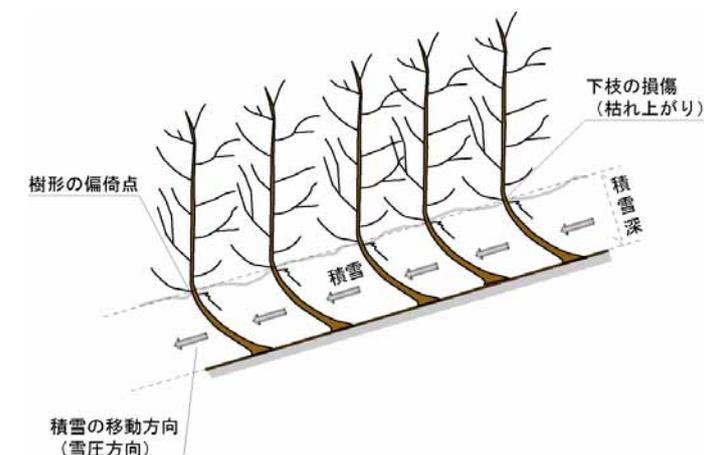
図7-5 積雪の圧力による樹形偏倚

樹形の偏倚点は、一般的に積雪深（平均積雪深）に現れる。  
多くの樹木は積雪深以下の枝は損傷して枯れ上がる。

なお、多雪地帯などの立木は根元が曲っており、地すべりと混同しやすいので注意してください（図7-5）。

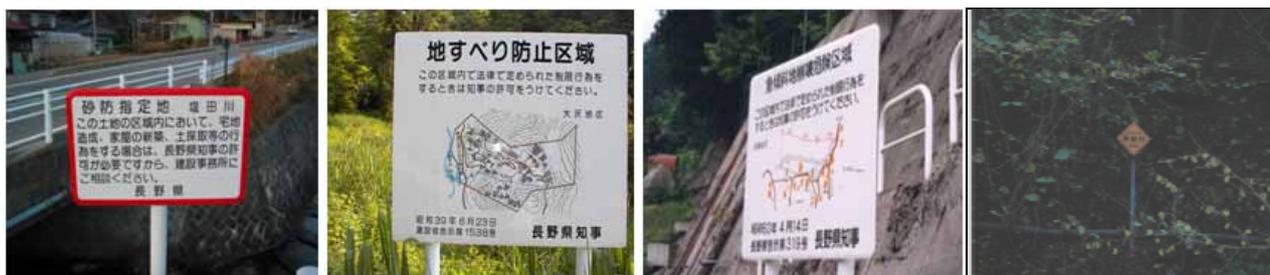
写真 7-11 建設部所管の法令・規制等指定地の標柱と保安林標

左：砂防指定地、中央左：地すべり防止区域、中央右：急傾斜地危険区域のそれぞれの標柱（長野県建設部砂防課）。右：保安林標（土砂流出防備）

現地踏査では、概略配置の段階で把握した住宅、公道等の保全施設を確認します。また、法令・規制等の指定についても地図を基に標柱等で確認を行います（写真 7-11）。沢沿いの予定ルートの場合、図読した防災施設（砂防・治山ダム）があるか、用水の集水堰や農業用水路等があるか確認します（写真 7-12）。

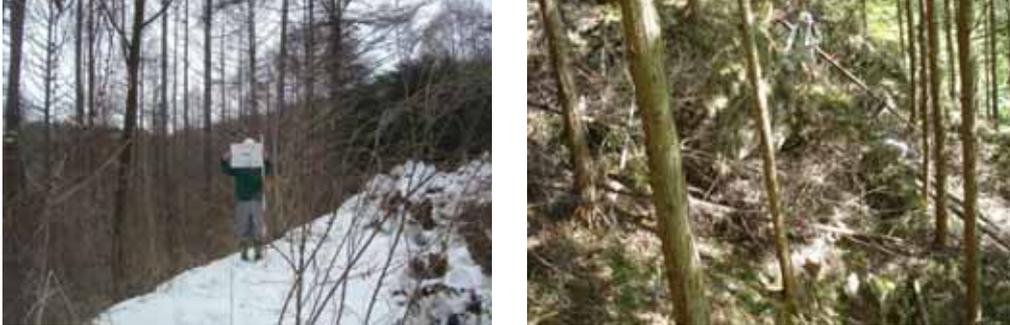
写真7-14 現地踏査における支線分岐地点の確認

写真左は、図読では下方斜面に支線を分岐させる計画で分岐可能と判断した地点であったが、急峻地形となっている。写真右は、同様に分岐可能と判断した地点に岩盤が存在した。ともに分岐位置を補正。

概略線形で想定した支線や分線の分岐点の地形を十分確認します。図読で分岐できると判断しても、現地では急傾斜であったり(写真7-14左)岩盤が露出している場合があります(写真7-14右)、支線等を分岐させる位置は、現地踏査で補正するようにします。

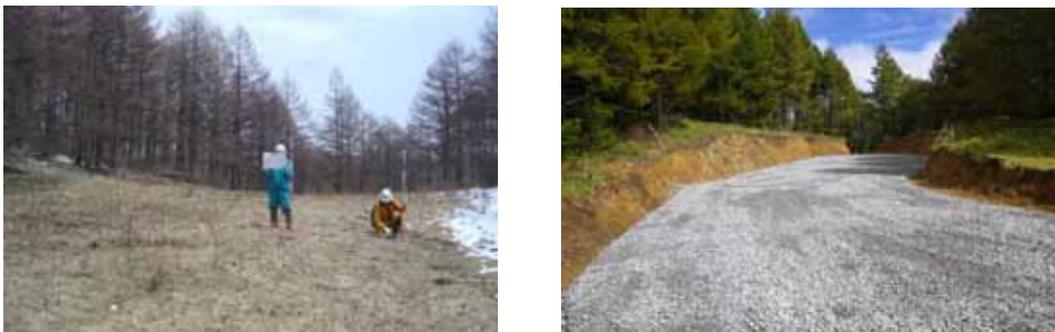
写真7-15 未立地の平坦斜面に設置した林業専用道相当路線の集積場の事例  
写真左は現地踏査時。写真右は完成後。集積場の幅は最大14m、面積960㎡。

集積場の配置は、林道・林業専用道の終点部又は森林作業道との分岐点に設置することが必要です。集積場は、林道・作業道等の路体と一体的に設置することが望ましく、土場は水平で、グラップル等の稼動に安全な地盤支持が得られるものとします。集積場の規模は、仮に造材も可能とする場合、プロセッサ稼動の安全性を考慮すると、幹材長の2倍程度を確保できるスペースが必要です。さらに、極積、積込み作業を考慮すると積込みグラップルのブーム・アームを伸ばした2倍の半径の距離の円内と、材を送る前後の方向が危険区域であることから、グラップルのブーム・アームを伸ばした2倍程度(20m程度)のスペースが必要となります。
