太陽光発電施設設置許可申請書

太陽光発電施設の設置の場所	塩尻市大字片丘字梨ノ木9214番44	
事業区域の位置及び面積	別添「位置図及び事業区域図」参照 4,919㎡	
太陽光発電施設の合計出力	249.9kW (太陽電池の合計出力 467.28kW)	
太陽光 発電事 業の内 容及び 実施予 定期間	発電電力の用途 <input checked="" type="checkbox"/> 売電 <input type="checkbox"/> 自家消費 設備ID ( AK79192C20 )	
	設置工事着手予定日	令和6年12月23日
	設置工事完了予定日	令和7年8月29日
	運転開始予定日	令和7年8月29日
	施設撤去予定日	令和27年8月29日
太陽光発電施設の設置に関する計画	別添「太陽光発電施設設置計画書」参照	
太陽光発電施設の構造に関する事項	地上設置型太陽光発電システムの設計ガイドライン等を参照の上、設計会社による構造(強度)計算を行い、架台について風雪に耐えられる強固なものとする。	
景観保全のための措置の検討に関する事項	別添「景観の保全のための措置の検討状況書」参照	
環境の保全のための措置の検討に関する事項 ※環境配慮区域に太陽光発電施設を設置する場合に限る。	別添「環境の保全のための措置の検討状況書」参照	
備考	連絡先 (電話番号) 026-285-0735 (FAX番号) 026-285-0735 (電子メールアドレス) contact@tryl.jp

# 塩尻市片丘9214-44 太陽光発電所 事業概要説明会

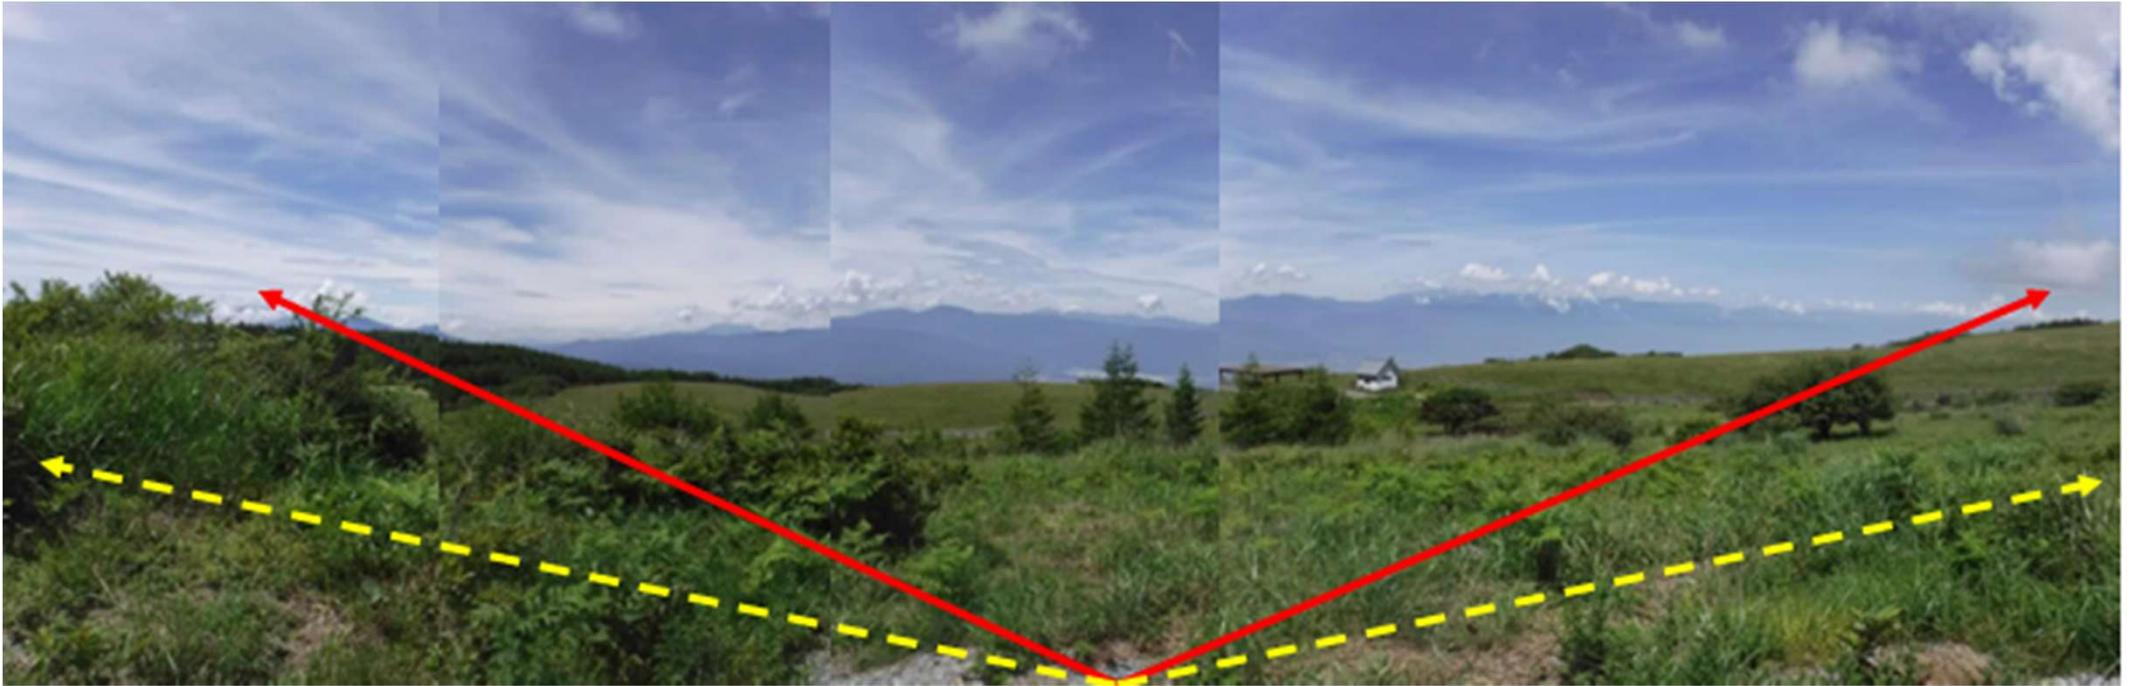
設置前

# 高ボッチ高原3大標高展望広場

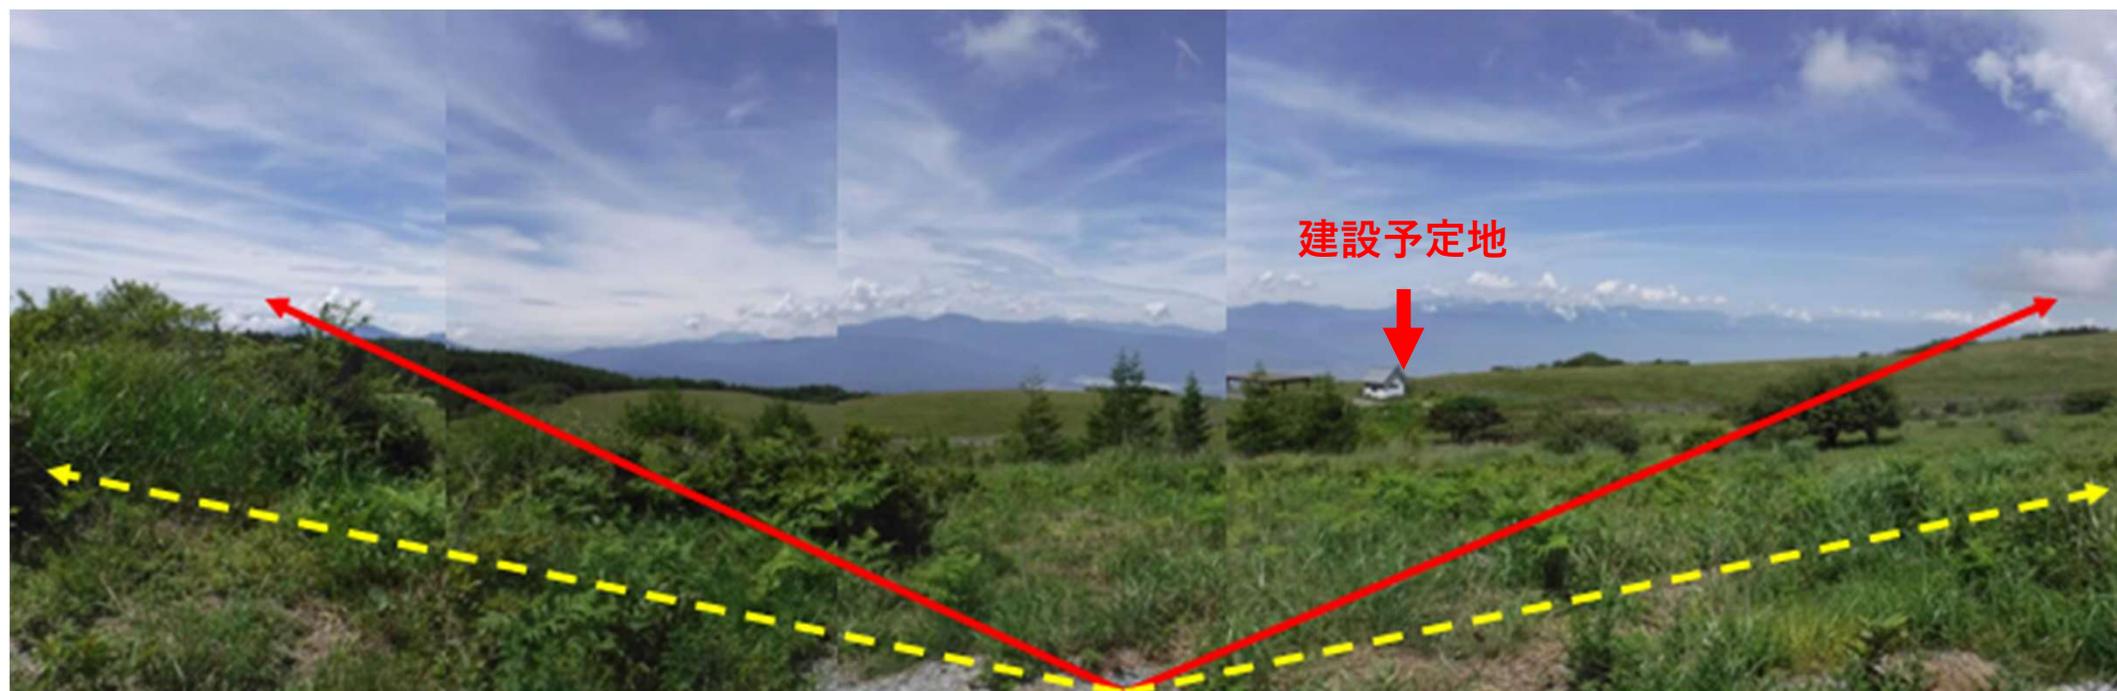
設置後

# 高ボッチ高原3大標高展望広場

眺望点から視認できません

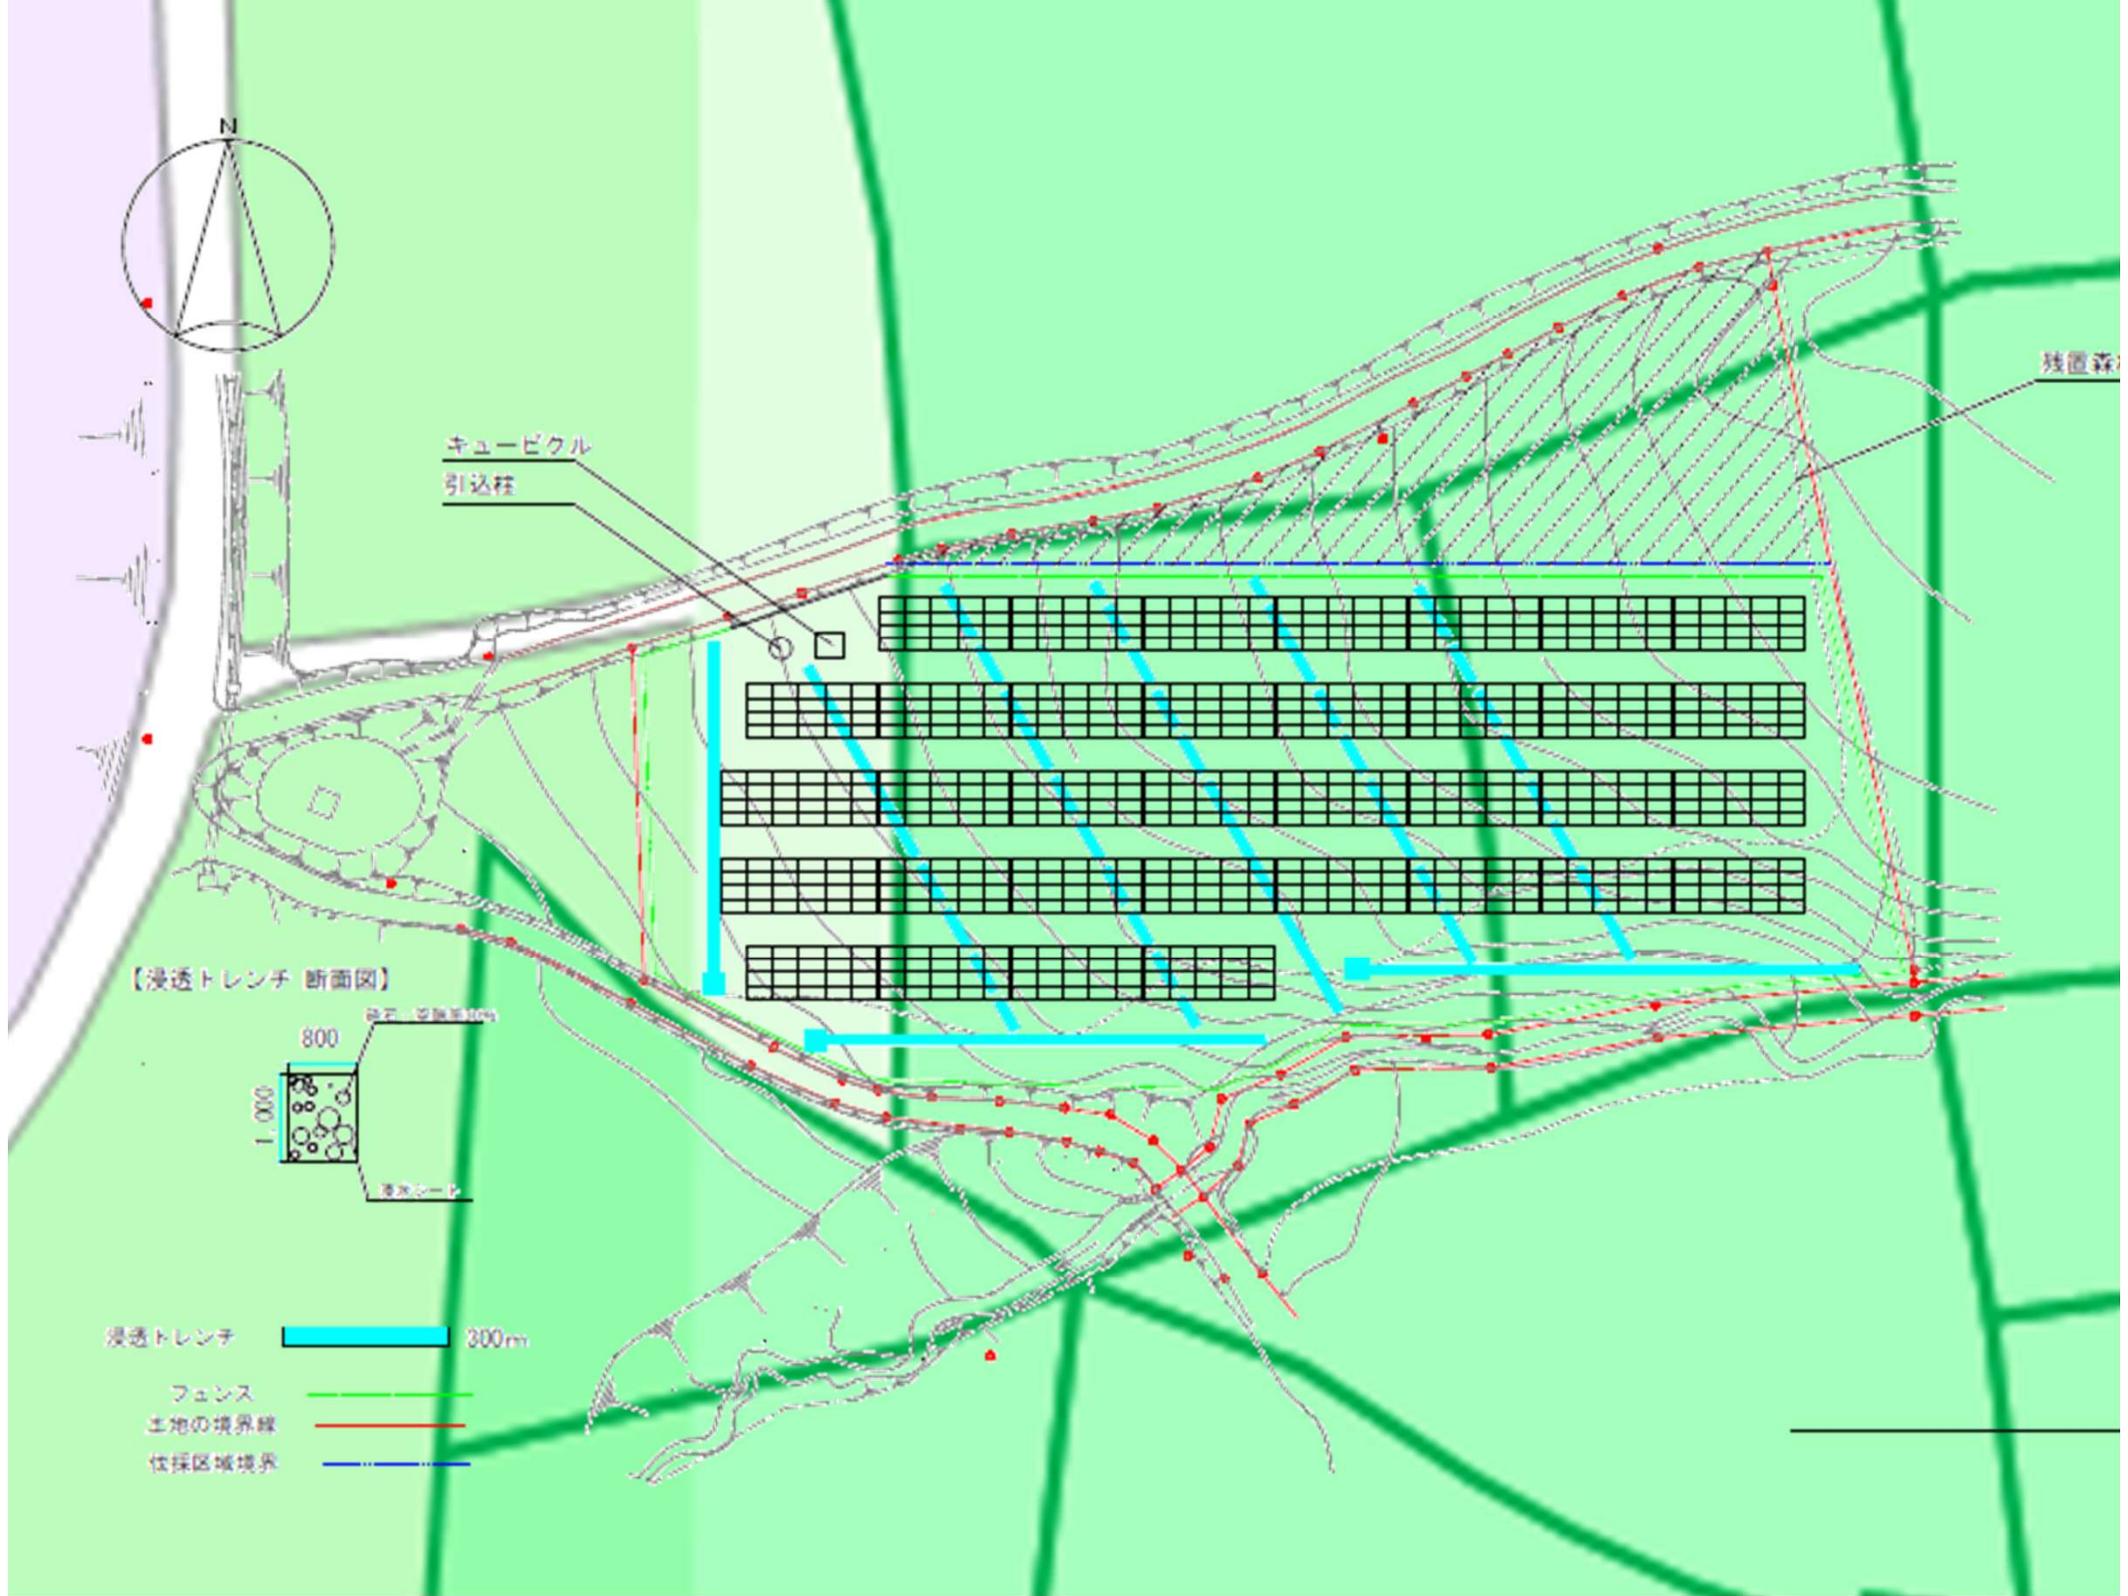
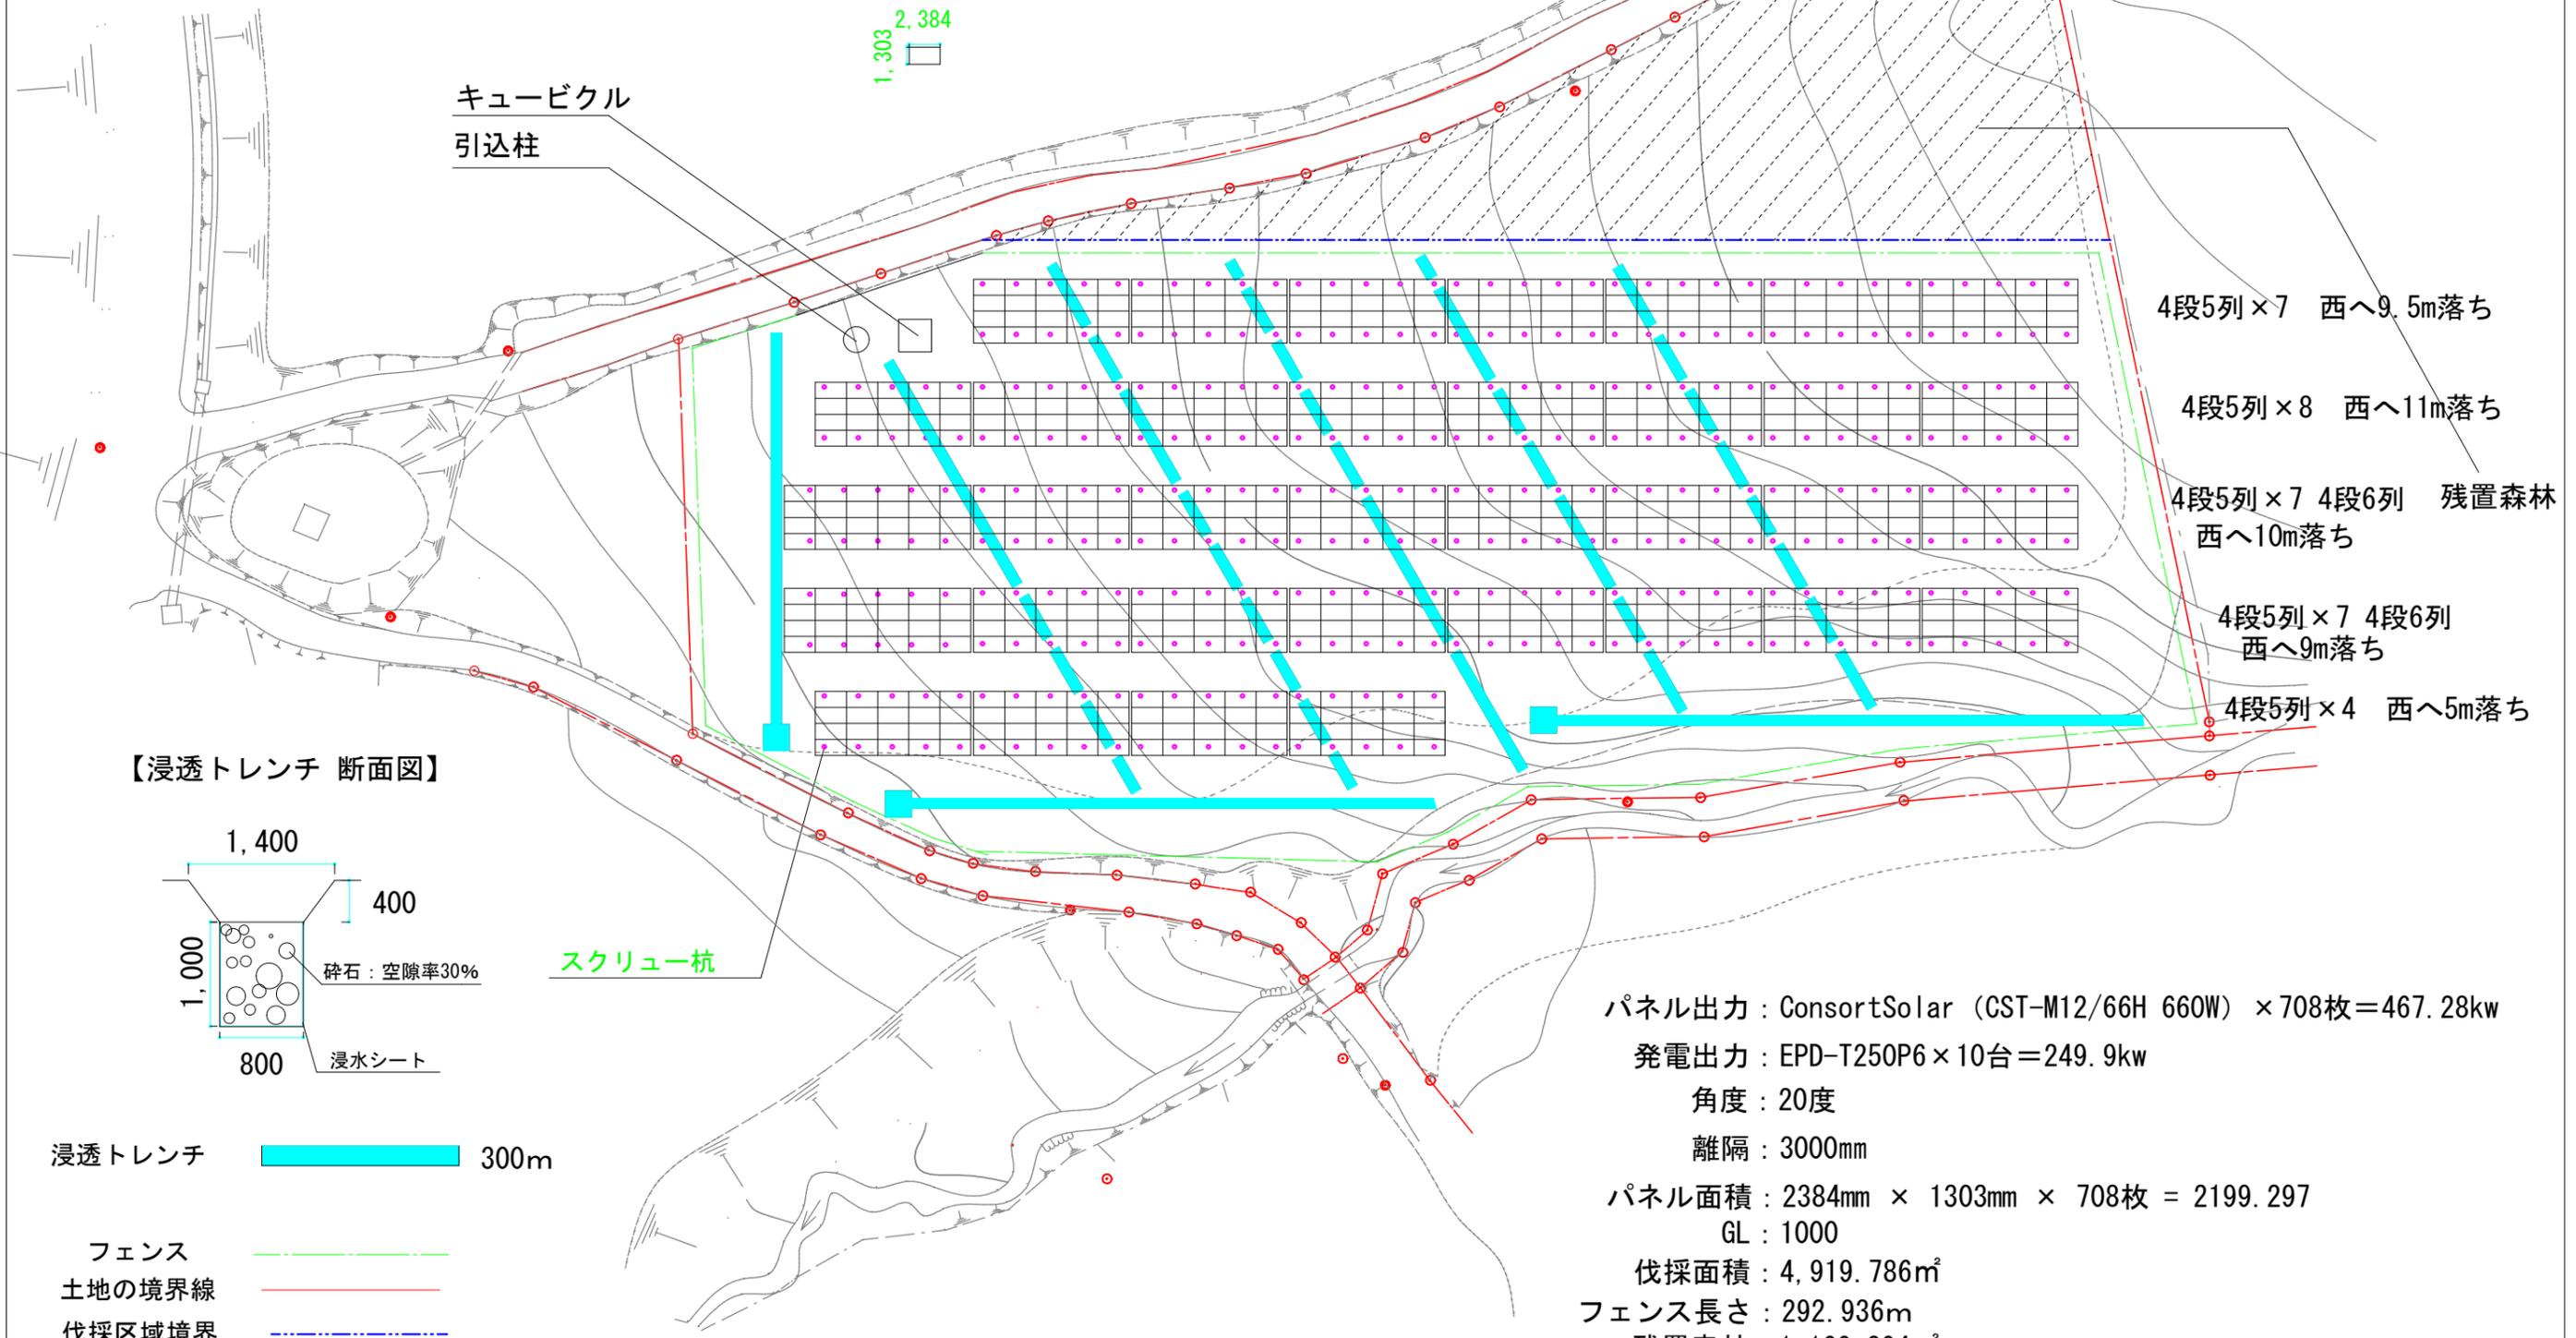
浸透トレンチ 300mm

フェンス  
土地の境界線  
採採区域境界

4段5列×7 西へ9.5m落ち  
 4段5列×8 西へ11m落ち  
 4段5列×7 4段6列 残置森林 西へ10m落ち  
 4段5列×7 4段6列 西へ9m落ち  
 4段5列×4 西へ5m落ち

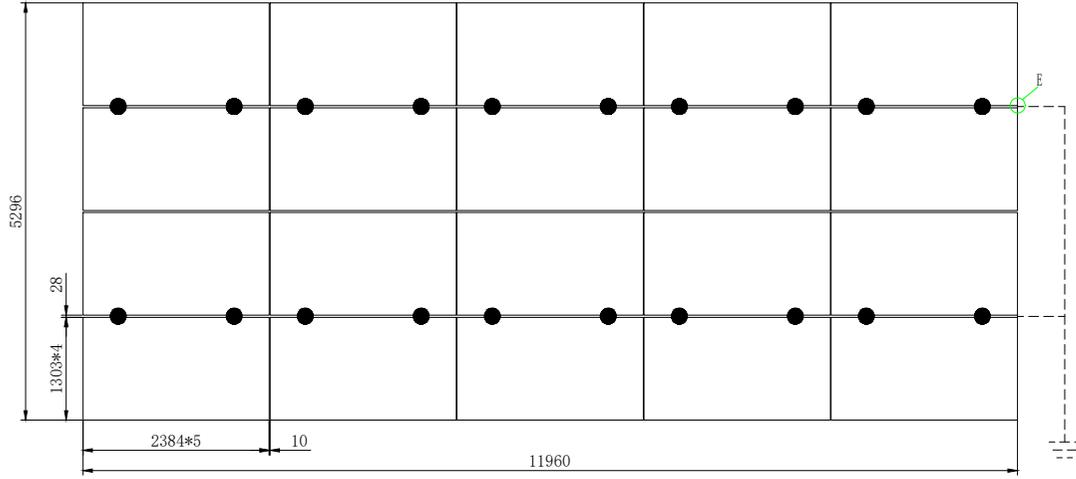
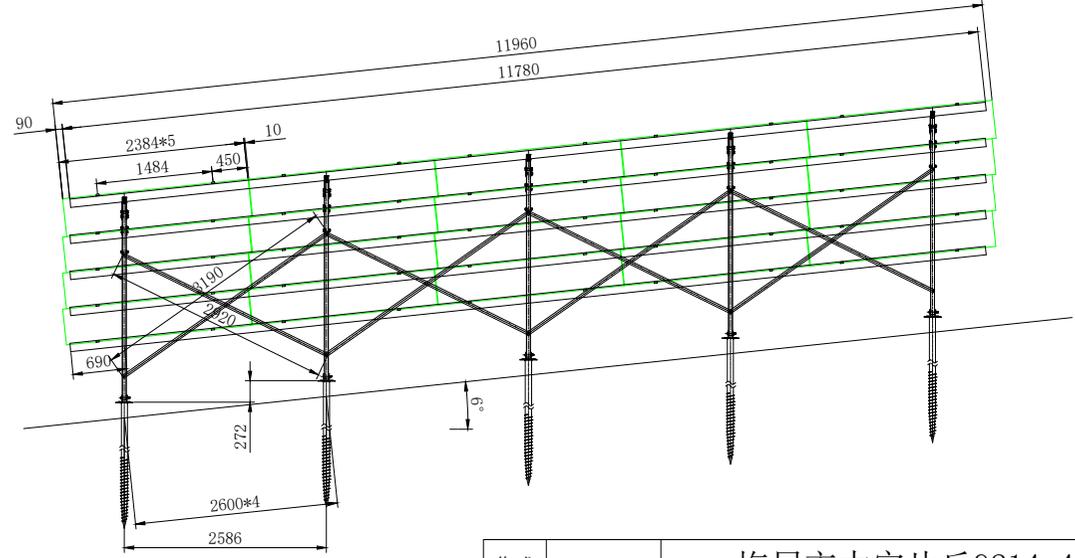
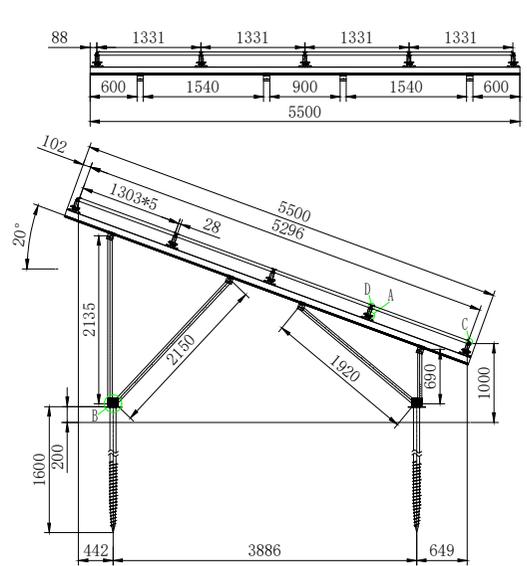
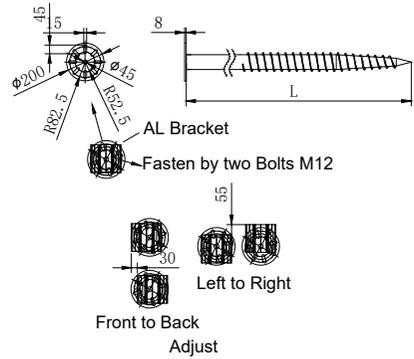
● アースプレート

作成	塩尻市大字片丘9214-44			
確認	NB1484-231006A			
許可	配列	4x5	設計基準	JIS-C8955-2017
	パネル寸法	2384x1303x35	地表面粗度区分	III
視角	風速	30m/s	積雪	60cm
	基礎	コンクリート アンカーボルトは提供しておりません。 スクリュー杭 設置場所の土壌条件によって、スクリュー杭の性能に対するテストが必要です。		
mm	比例	1:1	日付

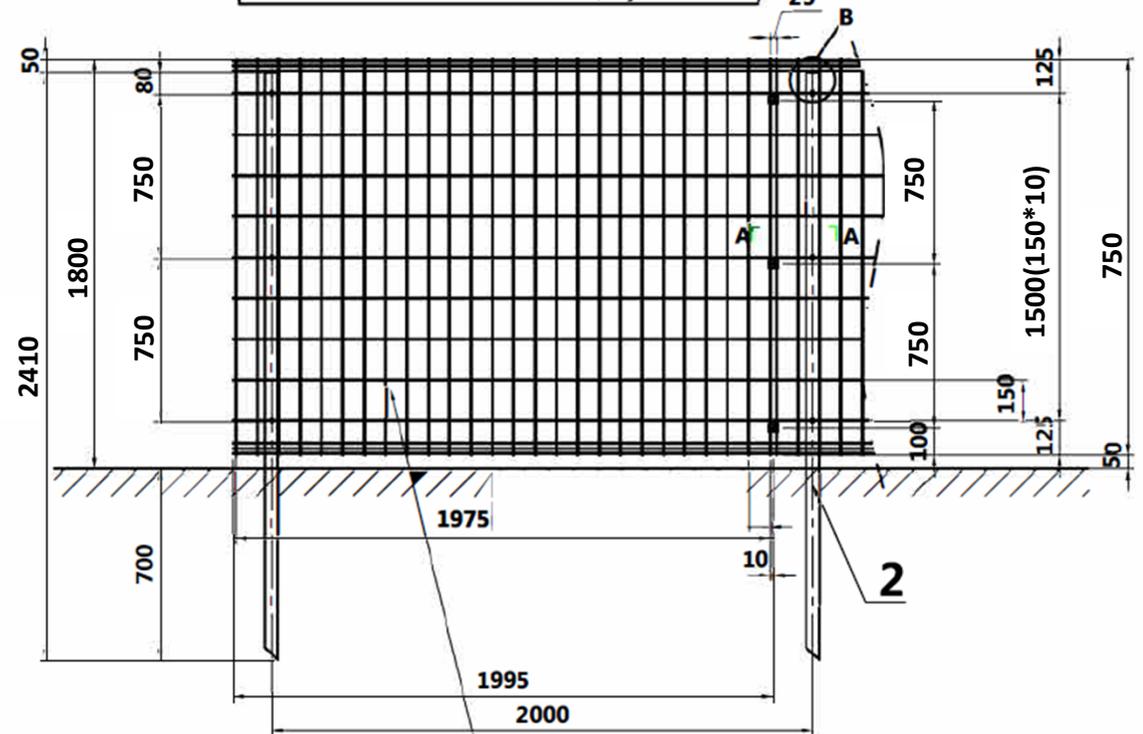
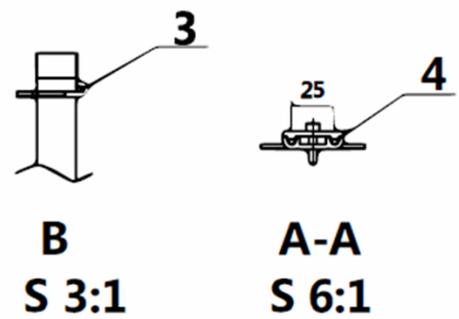
線形(垂鉛メッキ): T3.2  
線形(ディップコーティング): T3.6

S 5:1  
折り曲げる原図

NO.	部品の名称	規格	数量	材料	備考
4	アルミ製ネット止め セット02	35*27mm	3	AL6005-T5	
3	J型ボルトセット	M6x70	3	SUS304	
2	フェンス立柱L2-B2150	φ48*2150*T1.5	1	Q235	
1	メッシュB-1995*1450	1995*1450	1	Q235

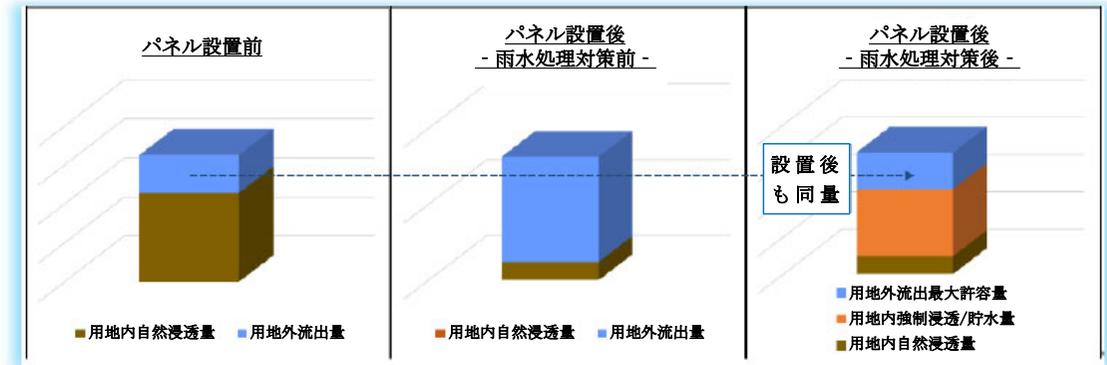
- パネルの設置によって地面への直接浸透が阻害される降雨を場内で集水し、浸透トレンチで捕捉吸収し、30年確率の大雨に至るまでの環境負荷が開発前と変わらない形で管理

◆ 強雨に際しても、パネル設置による浸透面積の減少によって、周辺へのあらたな環境負荷が生じない様な対策を整備します

◆ 上記基準内での降雨であれば、設備完成後も「地下浸透せずに計画地区外に流れ出る水は今までの状態と変わらない」と云う事が達成できる設計
