# 八島ヶ原湿原 防鹿柵設置位置図(案)

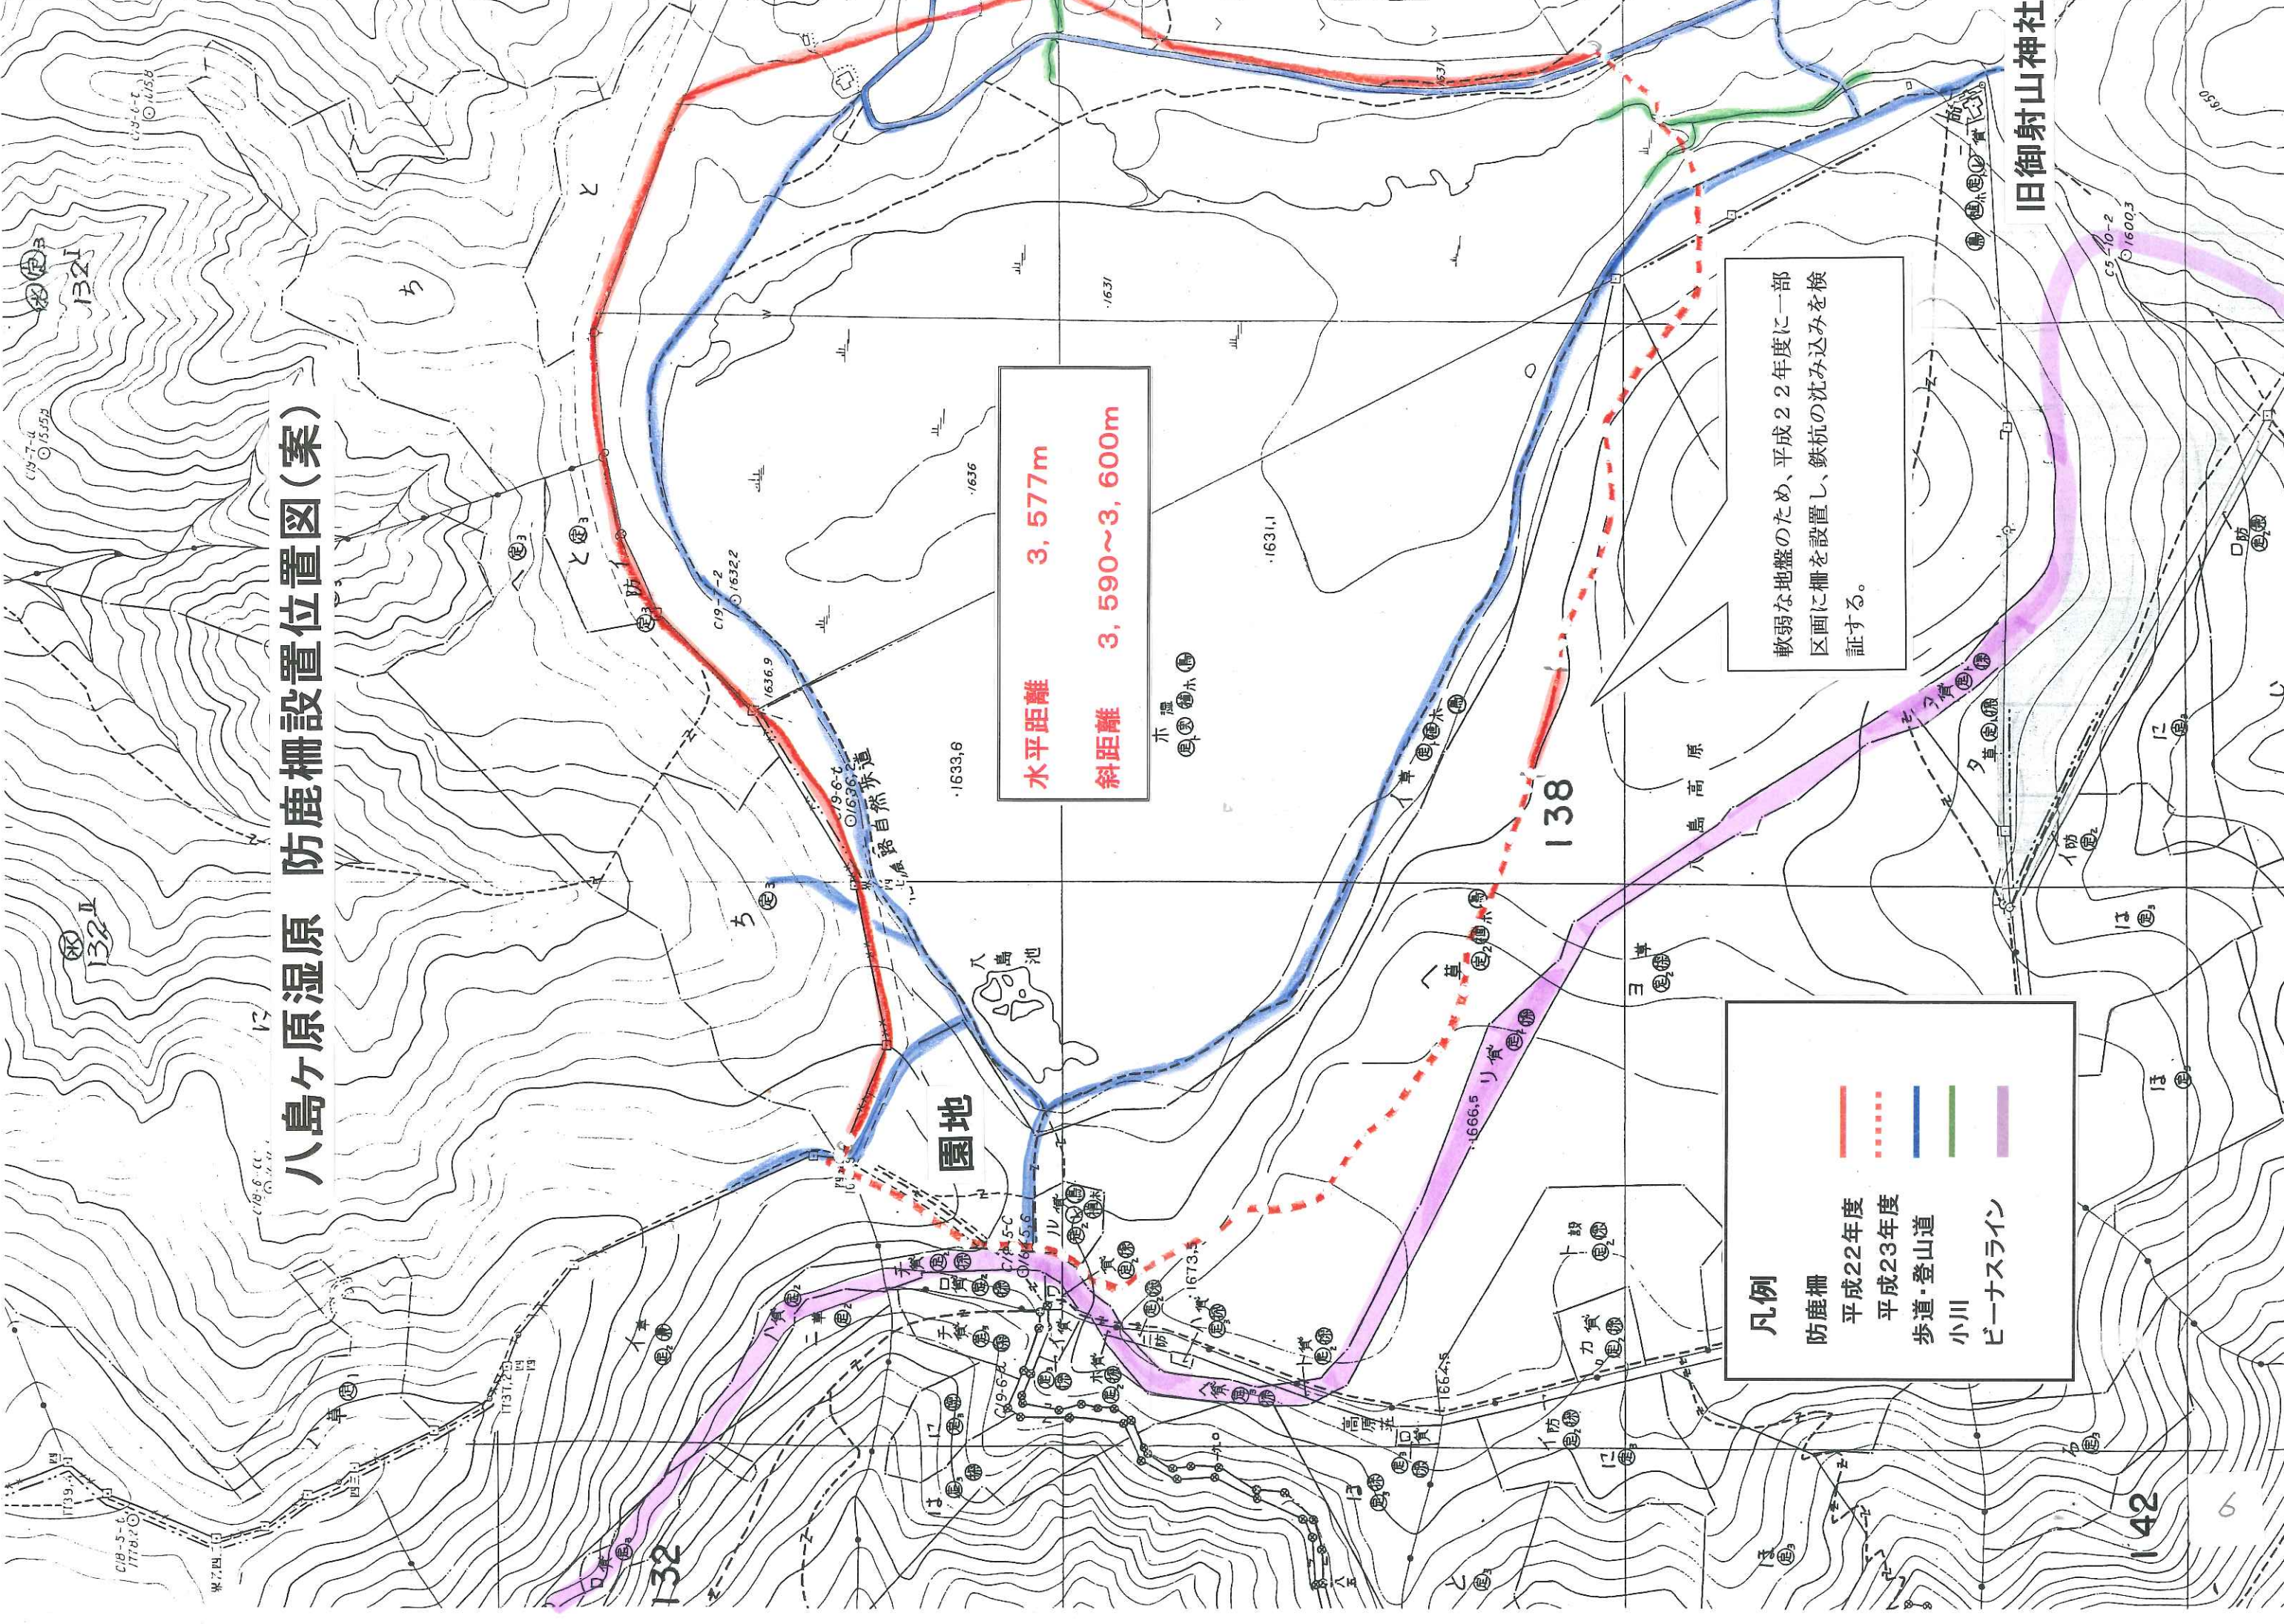
水平距離 **3,577m**  
 斜距離 **3,590~3,600m**

軟弱な地盤のため、平成22年度に一部  
 区画に柵を設置し、鉄杭の沈み込みを検  
 証する。
