平成29年7月～8月にかけて発生した土砂災害

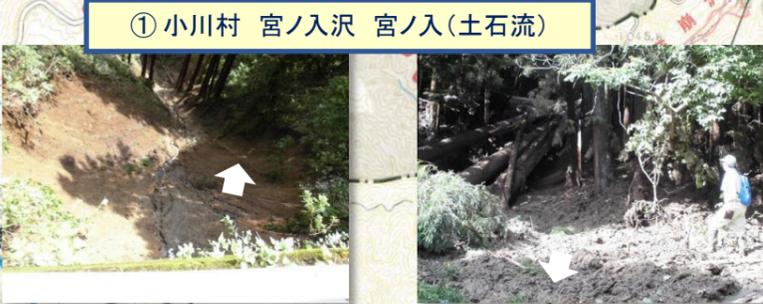
① 小川村 宮ノ入沢 宮ノ入(土石流)

7月4日集中豪雨による土砂災害（1箇所）
 発生場所：小川村宮ノ入地籍（土石流）
 発生日時：平成29年度7月4日 18:30ごろ
 雨量：（連続）7月3日 20時～7月5日 1時 68mm
 （時間最大）7月4日17時～18時 21mm/hr
 流出量：土砂 約500m³、流木量 約50m³
 被害状況：人的被害なし、孤立人家1件（3人）、村道3箇所で通行止め
 復旧状況：人家孤立の解消 7月6日、村道開通 7月8日

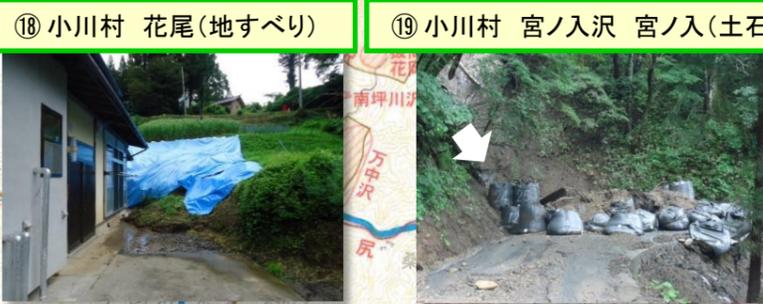
⑩ 小川村 花尾(地すべり) ⑨ 小川村 宮ノ入沢 宮ノ入(土石流)

8月11日集中豪雨による土砂災害（2箇所）
 発生場所：小川村花尾地籍（地すべり）、小川村宮ノ入地籍（土石流）
 発生日時：平成29年度8月11日 18:30ごろ
 雨量：（連続）8月11日15:00～8月12日5:00 58mm
 （時間最大）時間雨量 8月11日18:00～18:00 16mm/hr
 流出量（宮ノ入）：土砂 約100m³、流木量 約1m³
 被害状況：人的被害なし、孤立人家1件（3人）、村道1箇所通行止め
 復旧状況：人家孤立の解消 8月13日、村道開通 8月13日

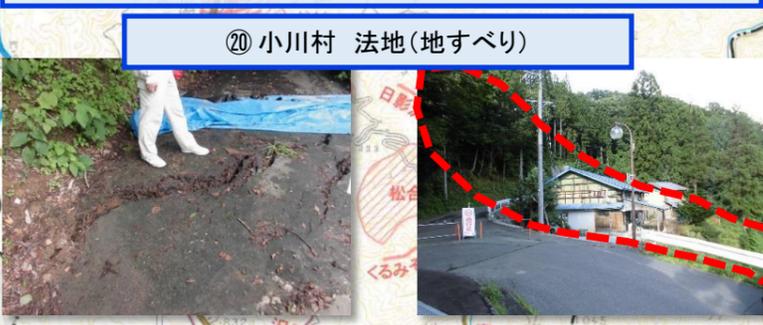
⑫ 小川村 法地(地すべり)

8月17日集中豪雨による土砂災害（1箇所）
 発生場所：小川村法地地籍（地すべり）
 発生日時：平成29年度8月19日 未明
 雨量：（連続）8月17日19:00～8月18日6:00 44mm
 （時間最大）時間雨量8月17日20:00～21:00 31mm/hr
 規模：長さ 約50m、幅 約30m、深さ 約4m、勾配 35度
 土塊量 約2,000m³
 被害状況：人的被害なし、村道2箇所通行止め、空家1件
 復旧状況：村道は当面の間、不通

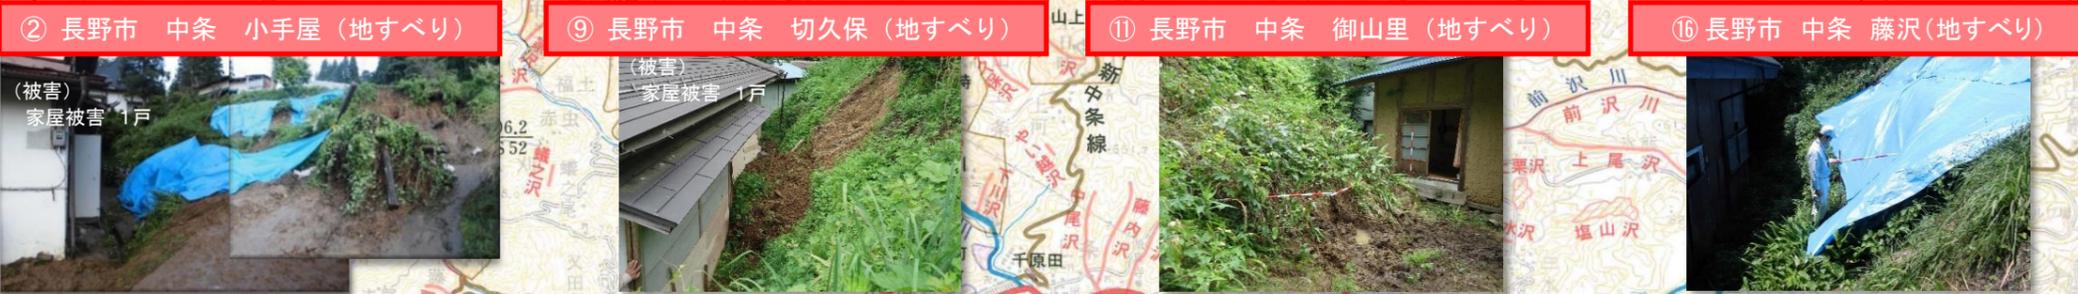
② 長野市 中条 小手屋(地すべり) ⑨ 長野市 中条 切久保(地すべり) ⑪ 長野市 中条 御山里(地すべり) ⑬ 長野市 中条 藤沢(地すべり)

7月13日集中豪雨による土砂災害（16箇所）
 発生場所：長野市中条13箇所、七二会2箇所、小川村1箇所）
 発生日時：平成29年7月13日 18時ごろ
 雨量：（連続）7月13日18時～7月14日2時 33mm
 （時間最大）7月13日18時～19時 28mm/hr
 災害：地すべり12箇所、河床・溪岸侵食2箇所、路肩崩壊2箇所
 被害状況：人的被害なし、家屋被害5戸
