第14節 景観

14.1 調査

14.2 予測及び影響の評価

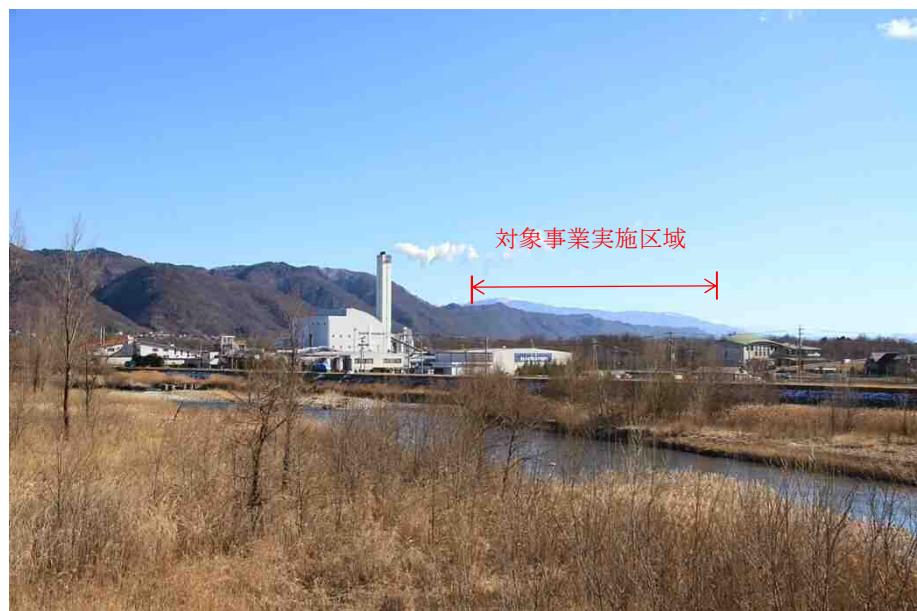
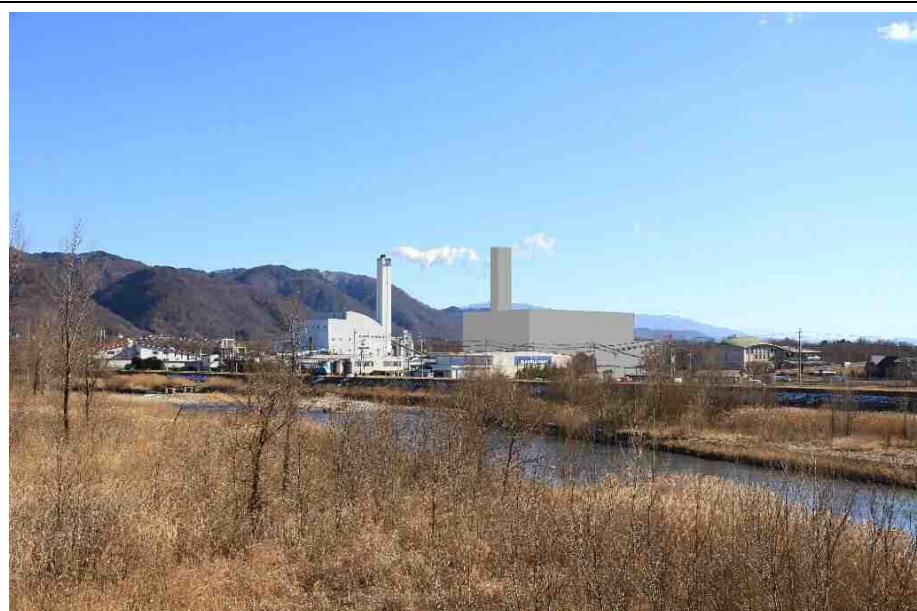
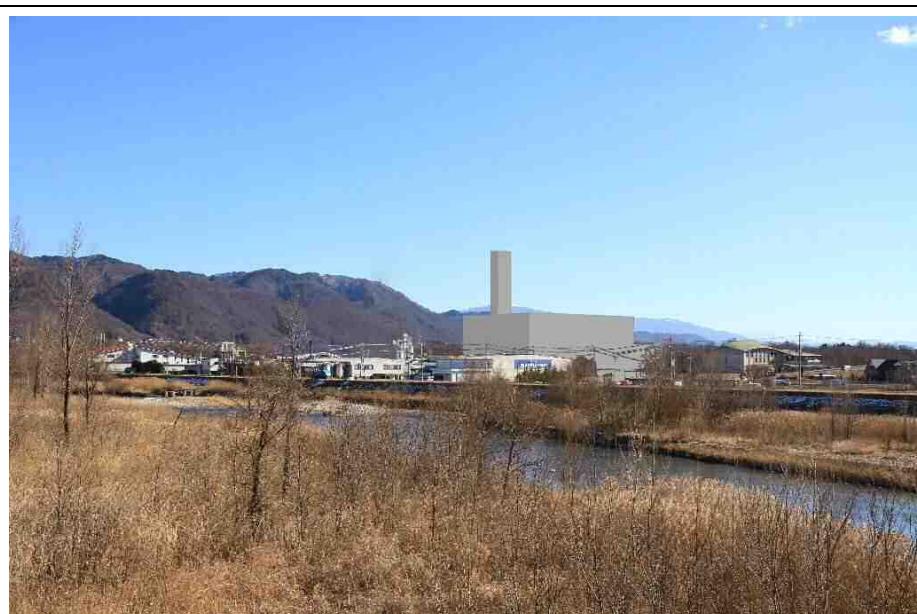
写真 4.14.1 安曇橋からの眺望状況の変化

現況（冬季）

存在・供用時（冬季）

存在・供用時（冬季、既存焼却施設解体撤去後）

予測地点	事業実施区域 からの距離 と方角	結果 写真	予測結果
安曇橋	約 390m 北西	写真 4.14.1 (冬季)	計画施設の煙突及び建物の北面及び西面が視認される。計画施設手前側には工場があるが高さはなく、計画施設建屋が隠れるのはわずかな部分である。 計画施設周辺には既存焼却施設や工場などの構造物がみられるが、建物が大きく、また既存焼却施設よりも距離が近くなることから、現況の景観を変化させると予測される。
犀川橋	約 990m 北東	写真 4.14.2 (冬季)	計画施設の煙突及び建物の北面、東面が視認される。既存焼却施設の陰に位置するため、既存焼却施設の存在下では計画施設建屋の多くの部分が隠れる。 計画施設周辺には焼却施設以外の人工物はほとんど見えないが、視野全体に占める割合は大きくなない。計画施設の建設により現況の景観は変化するが、その程度は小さく、また、既存焼却施設の解体後には現況の景観と同等となると予測される。
御宝田遊水池	約 740m 東	写真 4.14.3(1) (夏季) 写真 4.14.3(2) (冬季)	既存焼却施設及び計画施設について、夏季に視認できるのは主に両施設の煙突であり、冬季には建屋の北面及び東面の一部も視認されやすくなる。 計画施設が建設され両施設が同時に存在する期間は、視認できる煙突が一時的に 2 本となり、特に北アルプスの眺望については現況と変化する。既存焼却施設の解体後は、視認できる煙突が 1 本となり、実際の煙突高は同じであるため、距離が遠くなるためやや低く見えることになり、現況の景観と概ね同等となると予測される。
大王わさび農場	約 710m 南	写真 4.14.4(1) (春季) 写真 4.14.4(2) (冬季)	計画施設の煙突及び南面が視認される。春季には万水川堤防の樹林により計画施設の大部分が隠れるが、冬季には見える範囲が拡大する。 大王わさび農場に向かう観光客が通過する地点であるが、計画施設は進行方向に対して真横に位置するため、視野に入る可能性は低く、見える範囲が拡大する冬季には観光客が少ないため、景観は変化するが、その影響は限定的と予測される。

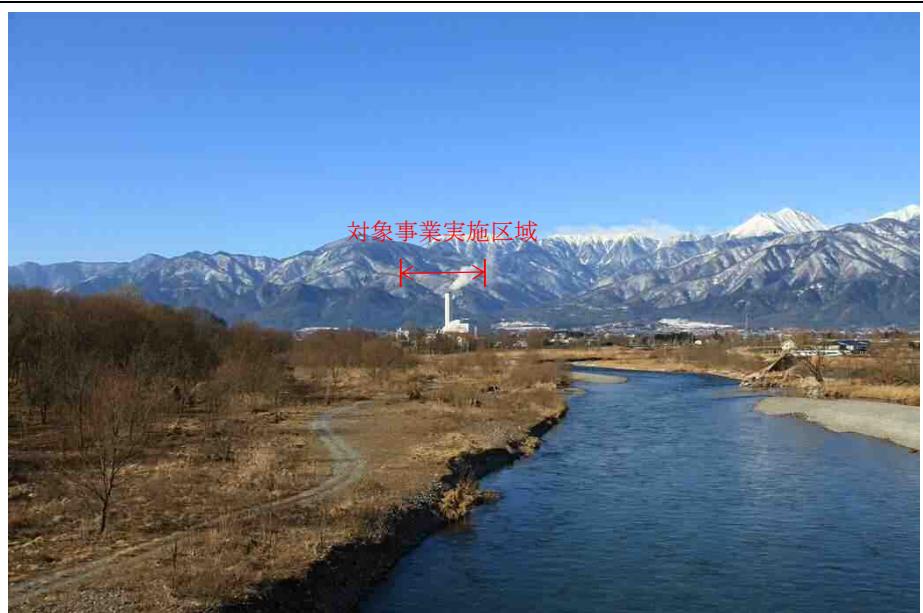
写真 4.14.2 犀川橋からの眺望状況の変化

現況（冬季）

存在・供用時（冬季）

存在・供用時（冬季、既存焼却施設解体撤去後）

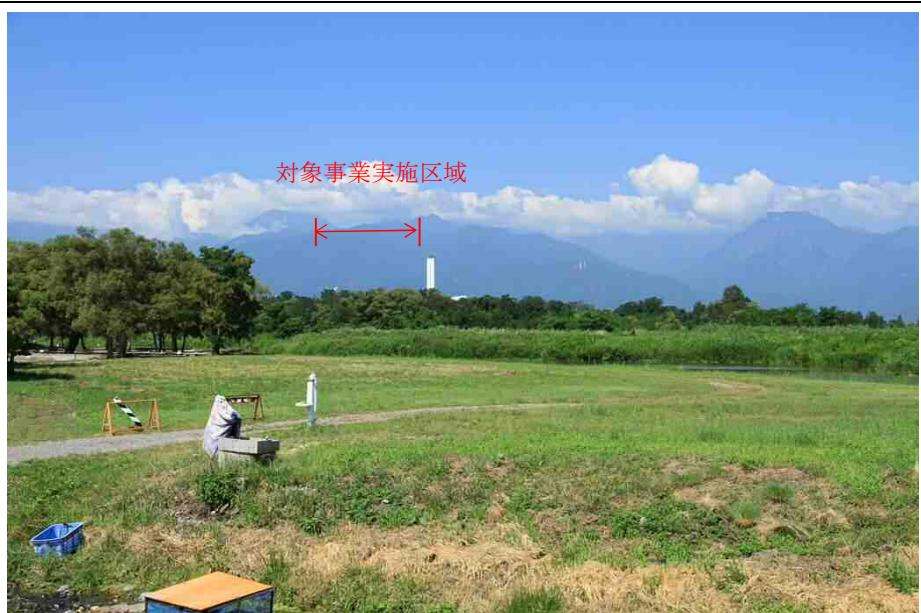
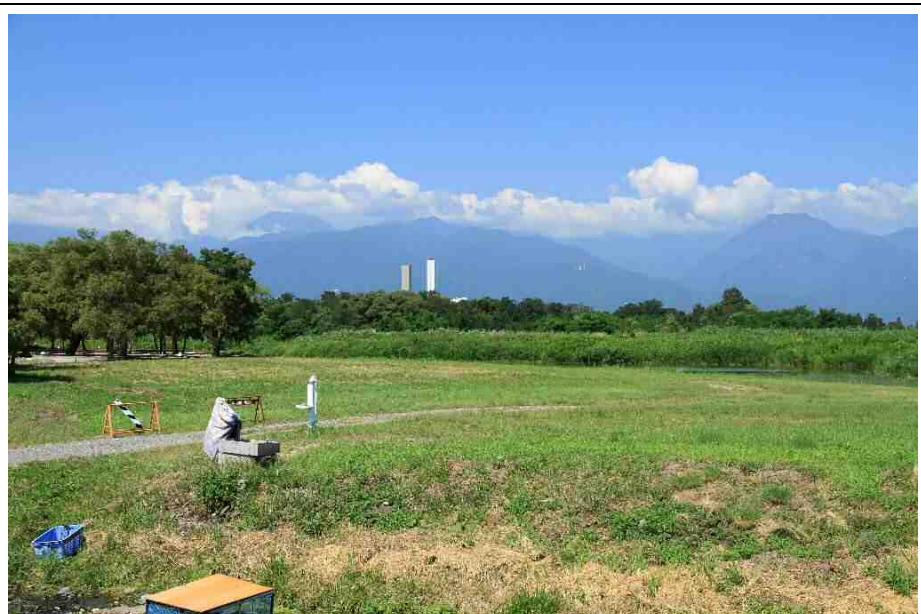
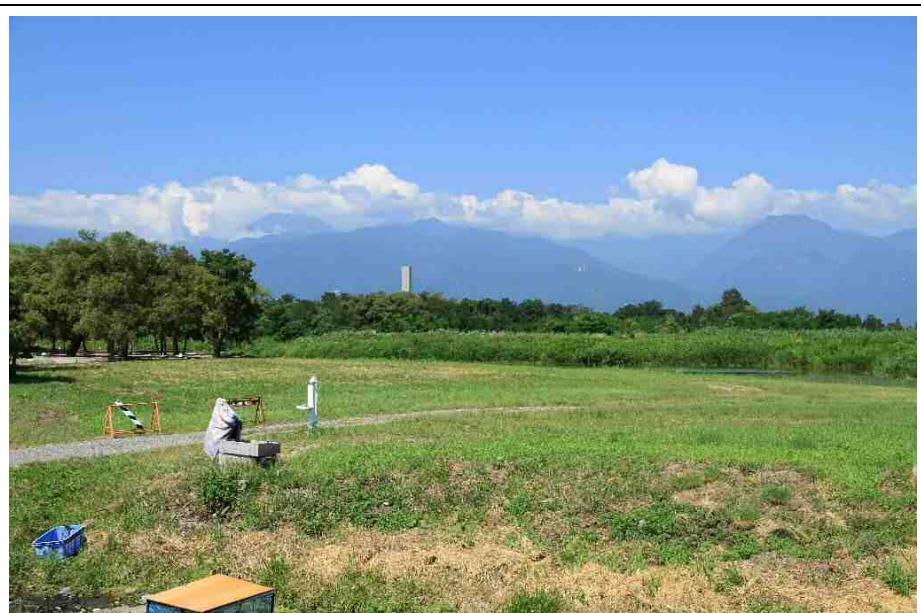
写真 4.14.3(1) 御宝田遊水池からの眺望状況の変化

現況（夏季）

存在・供用時（夏季）

存在・供用時（夏季、既存焼却施設解体撤去後）

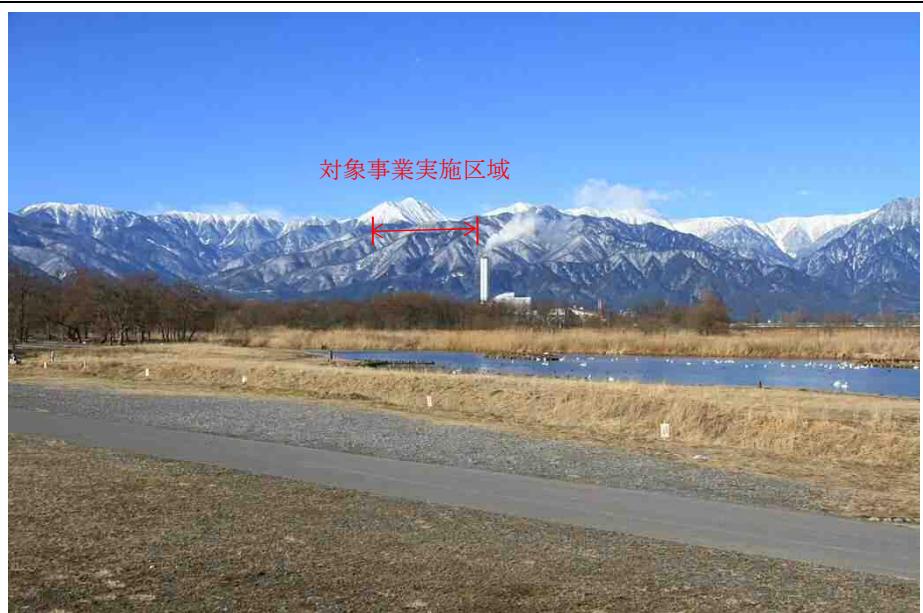
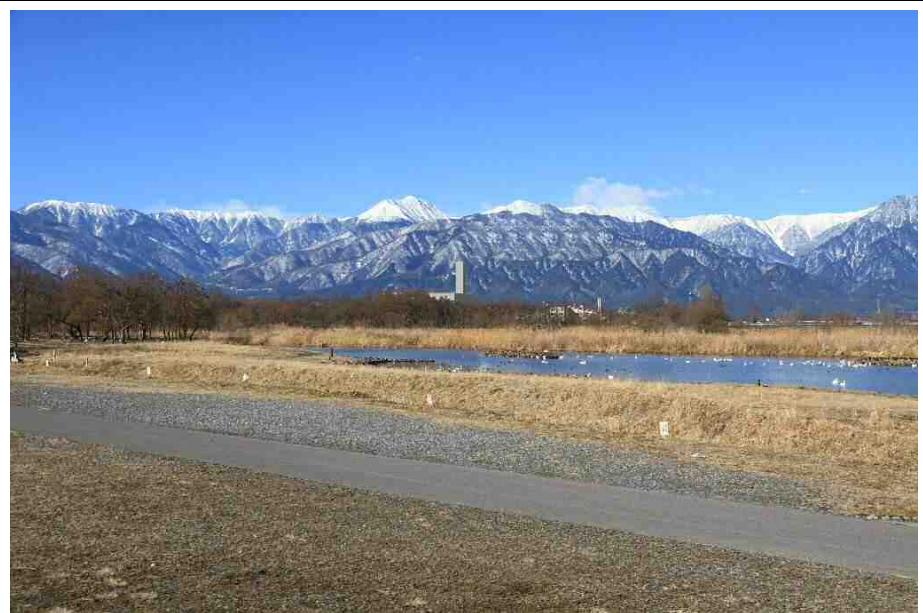
写真 4.14.3(2) 御宝田遊水池からの眺望状況の変化

現況（冬季）

存在・供用時（冬季）

存在・供用時（冬季、既存焼却施設解体撤去後）

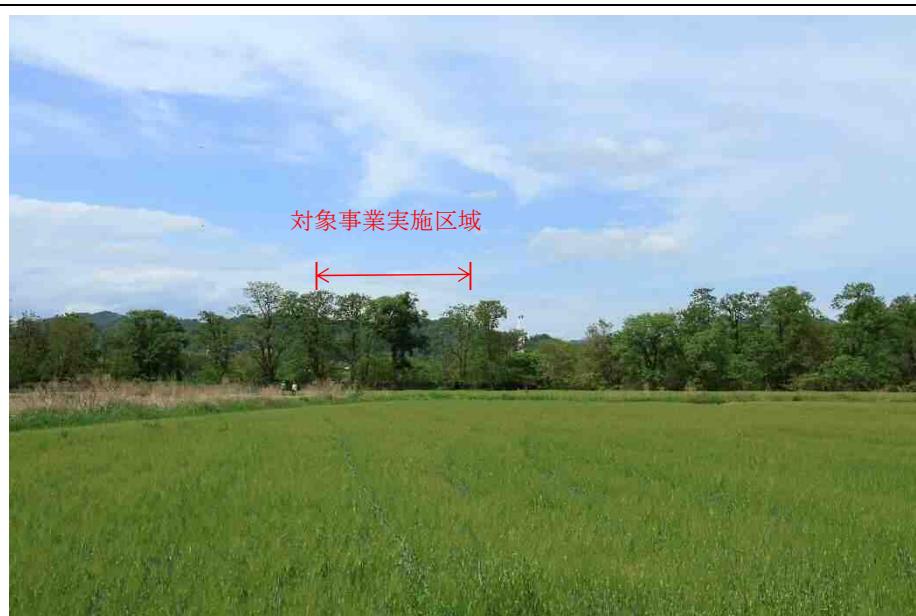
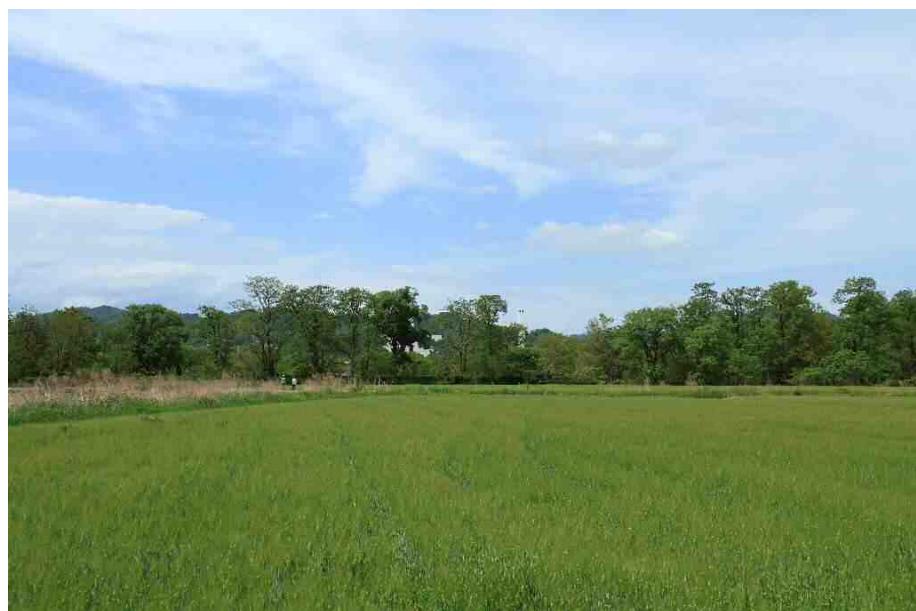
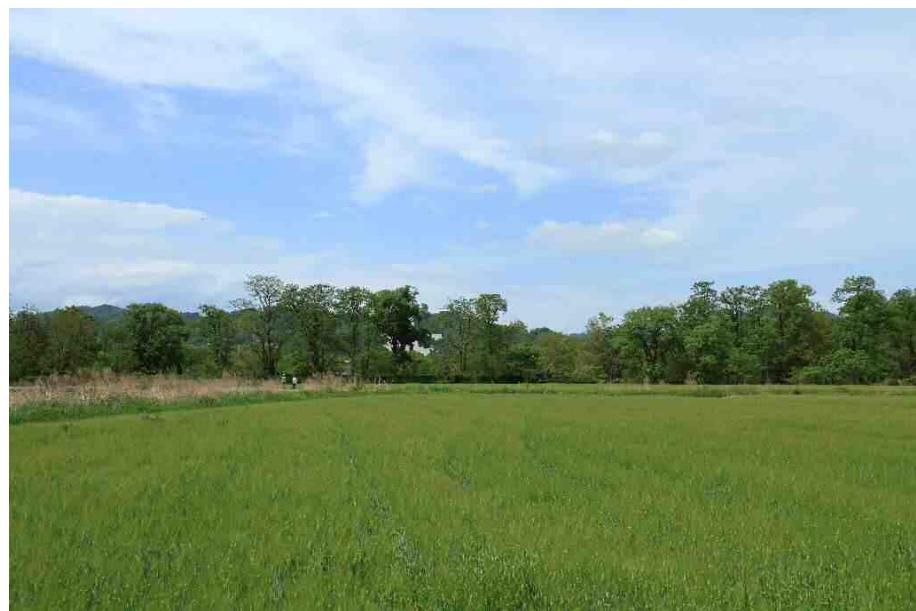
写真 4.14.4(1) 大王わさび農場からの眺望状況の変化

現況（春季）

存在・供用時（春季）

存在・供用時（春季、既存焼却施設解体撤去後）

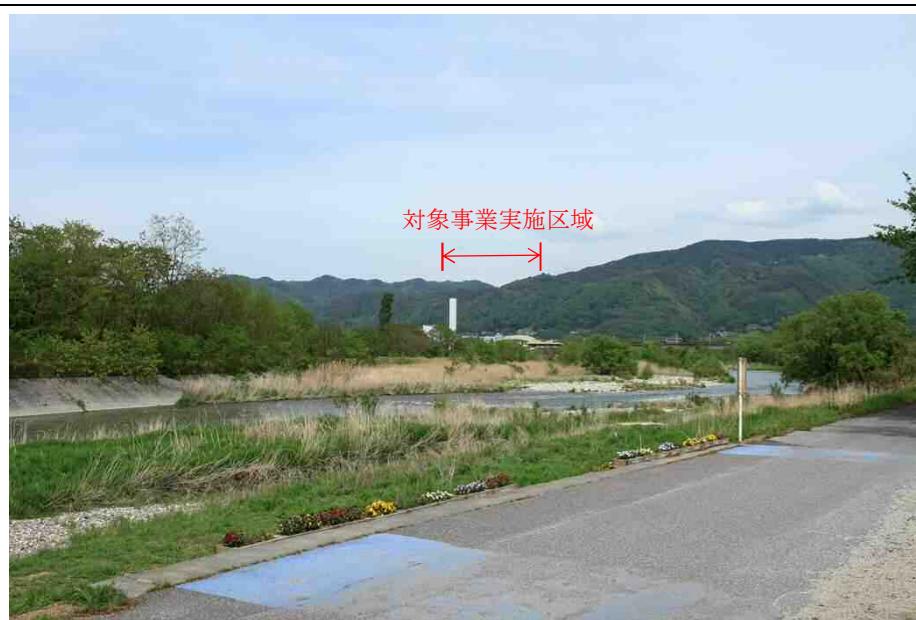
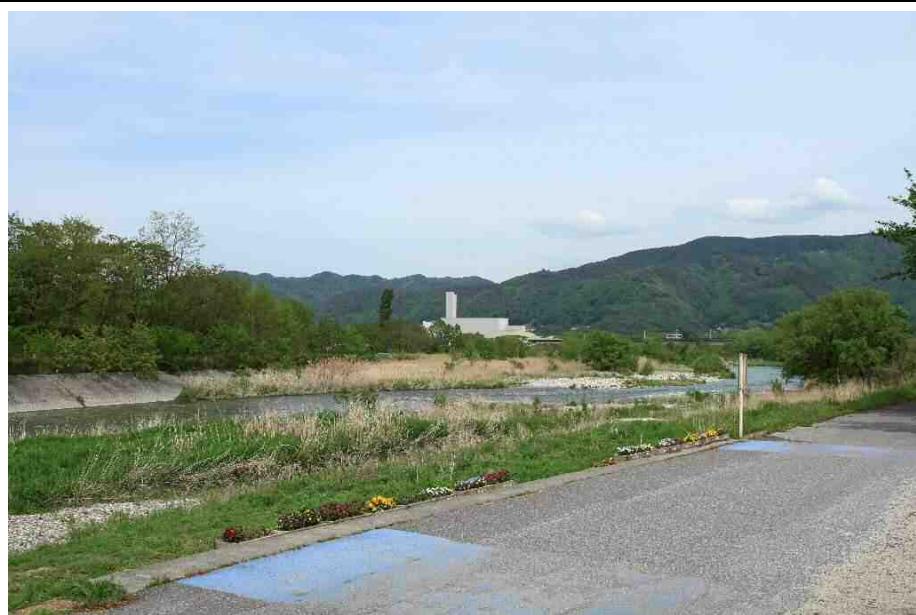
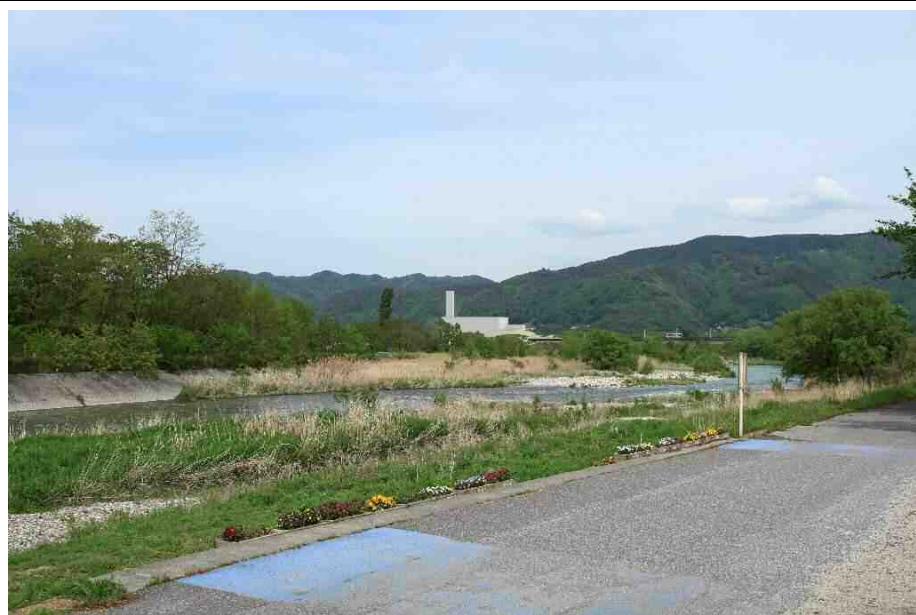
写真 4.14.5 早春賦歌碑からの眺望状況の変化

現況（夏季）

存在・供用時（夏季）

存在・供用時（夏季、既存焼却施設解体撤去後）

予測地点	事業実施区域 からの距離 と方角	結果 写真	予測結果
早春賦歌碑	約 830m 南西	写真 4.14.5 (夏季)	<p>計画施設の煙突及び南面、西面が視認される。計画施設は既存焼却施設より手前に位置するため、視野全体に占める割合が大きくなる。</p> <p>ただし、北アルプス、わさび畑、桜並木といった景観要素は北西から南東の範囲(計画施設に向かって左～後～右)に位置するため、これらの景観要素を見る際には計画施設は視界に入らず、その影響は限定的と予測される。</p>
長峰山展望台	約 3,000m 南東	写真 4.14.6(1) (夏季) 写真 4.14.6(2) (冬季)	<p>計画施設の煙突及び建物の屋根、東面、南面のほか、ストックヤード及び破碎施設が視認される。時季の違いで計画施設の視認できる範囲に大きな違いはない。</p> <p>事業実施区域までの距離が離れているため、視野全体に占める割合はごくわずかである。遠景として安曇野の眺望の一部となり、北アルプスの眺望を阻害することはないため、現況の景観が大きく変化することはないと予測される。</p>

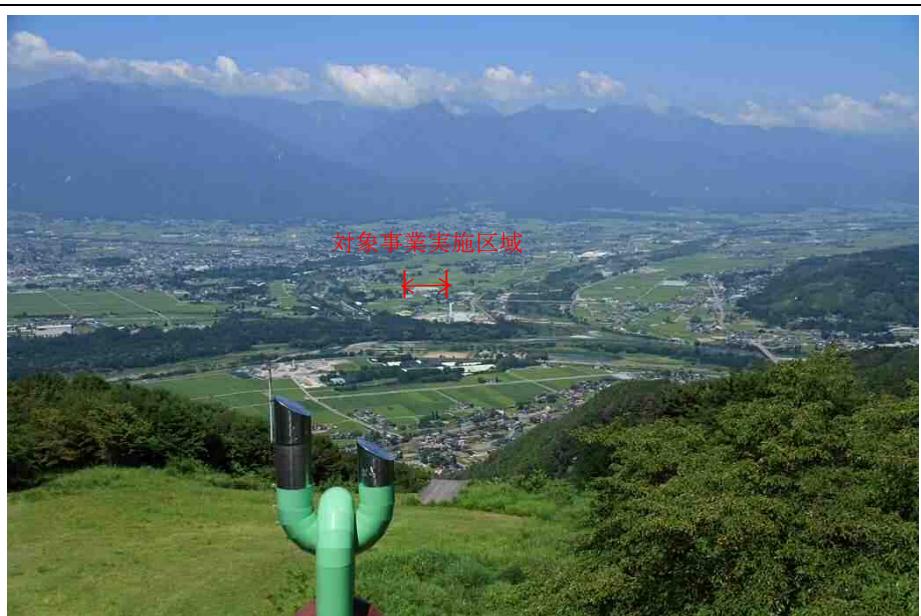
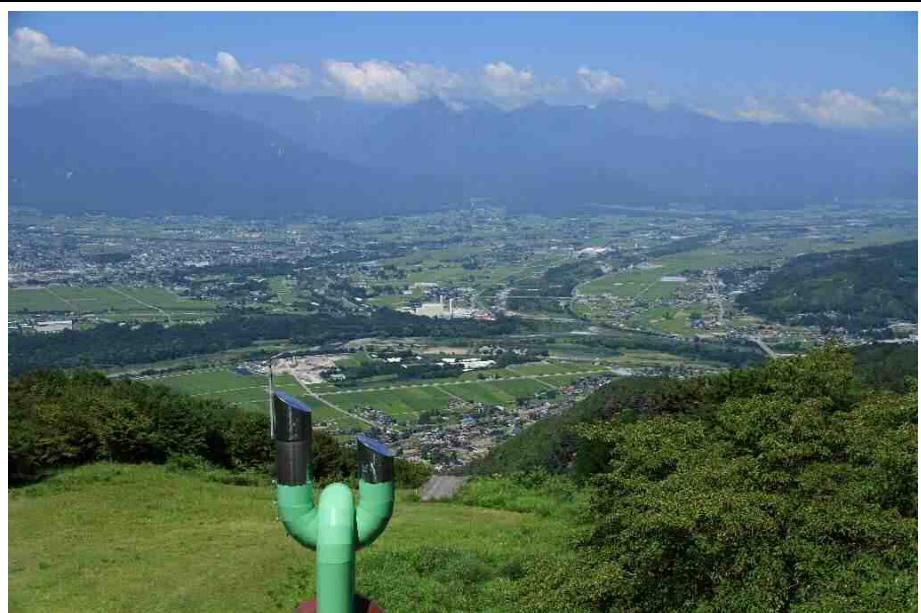
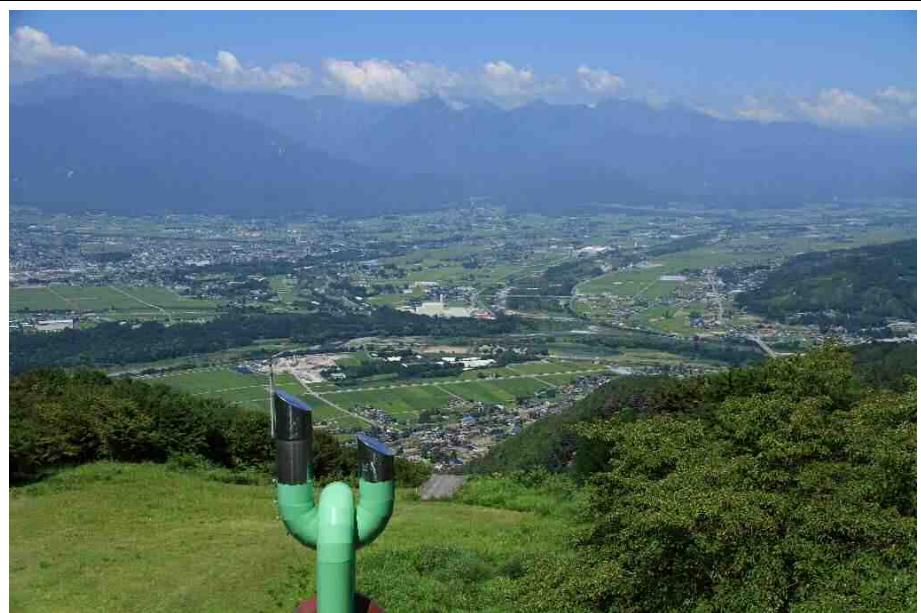
写真 4.14.6(1) 長峰山展望台からの眺望状況の変化

現況（夏季）

存在・供用時（夏季）

存在・供用時（夏季、既存焼却施設解体撤去後）

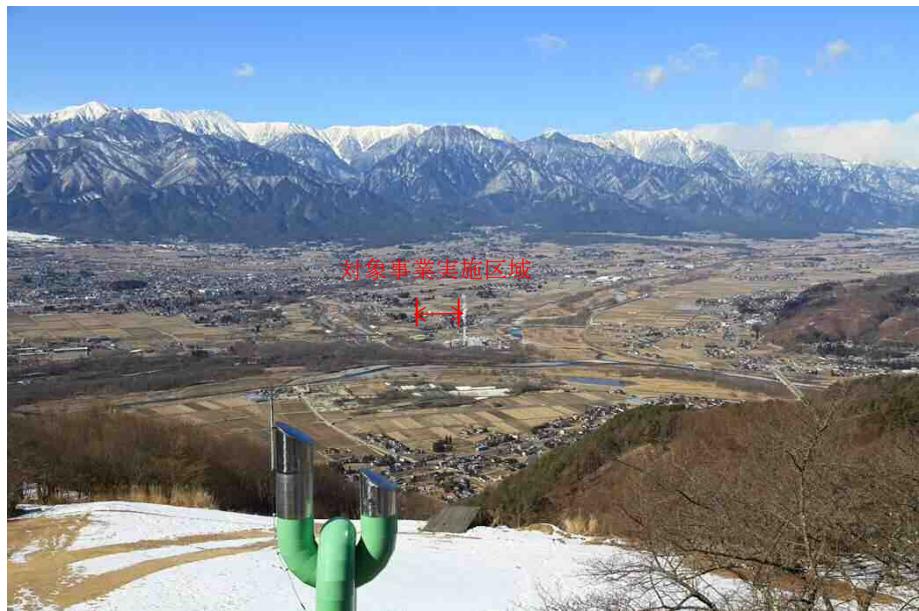
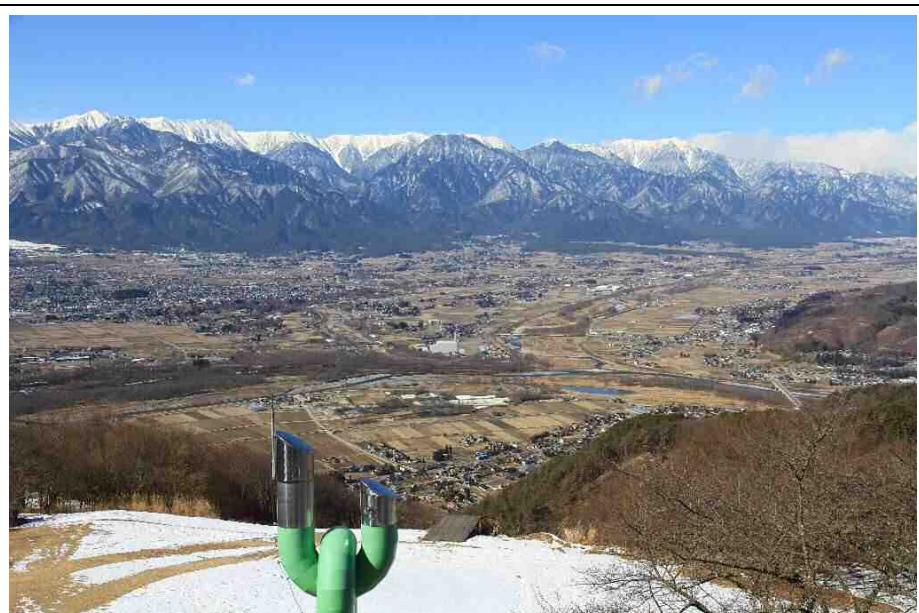
写真 4.1.6(2) 長峰山展望台からの眺望状況の変化

現況（冬季）

存在・供用時（冬季）

存在・供用時（冬季、既存焼却施設解体撤去後）
