長野県宝の指定について

長野県宝の指定について（答申）

長野県宝等候補物件調査票

| 2 名 称 | 松田家齋館 1棟 |

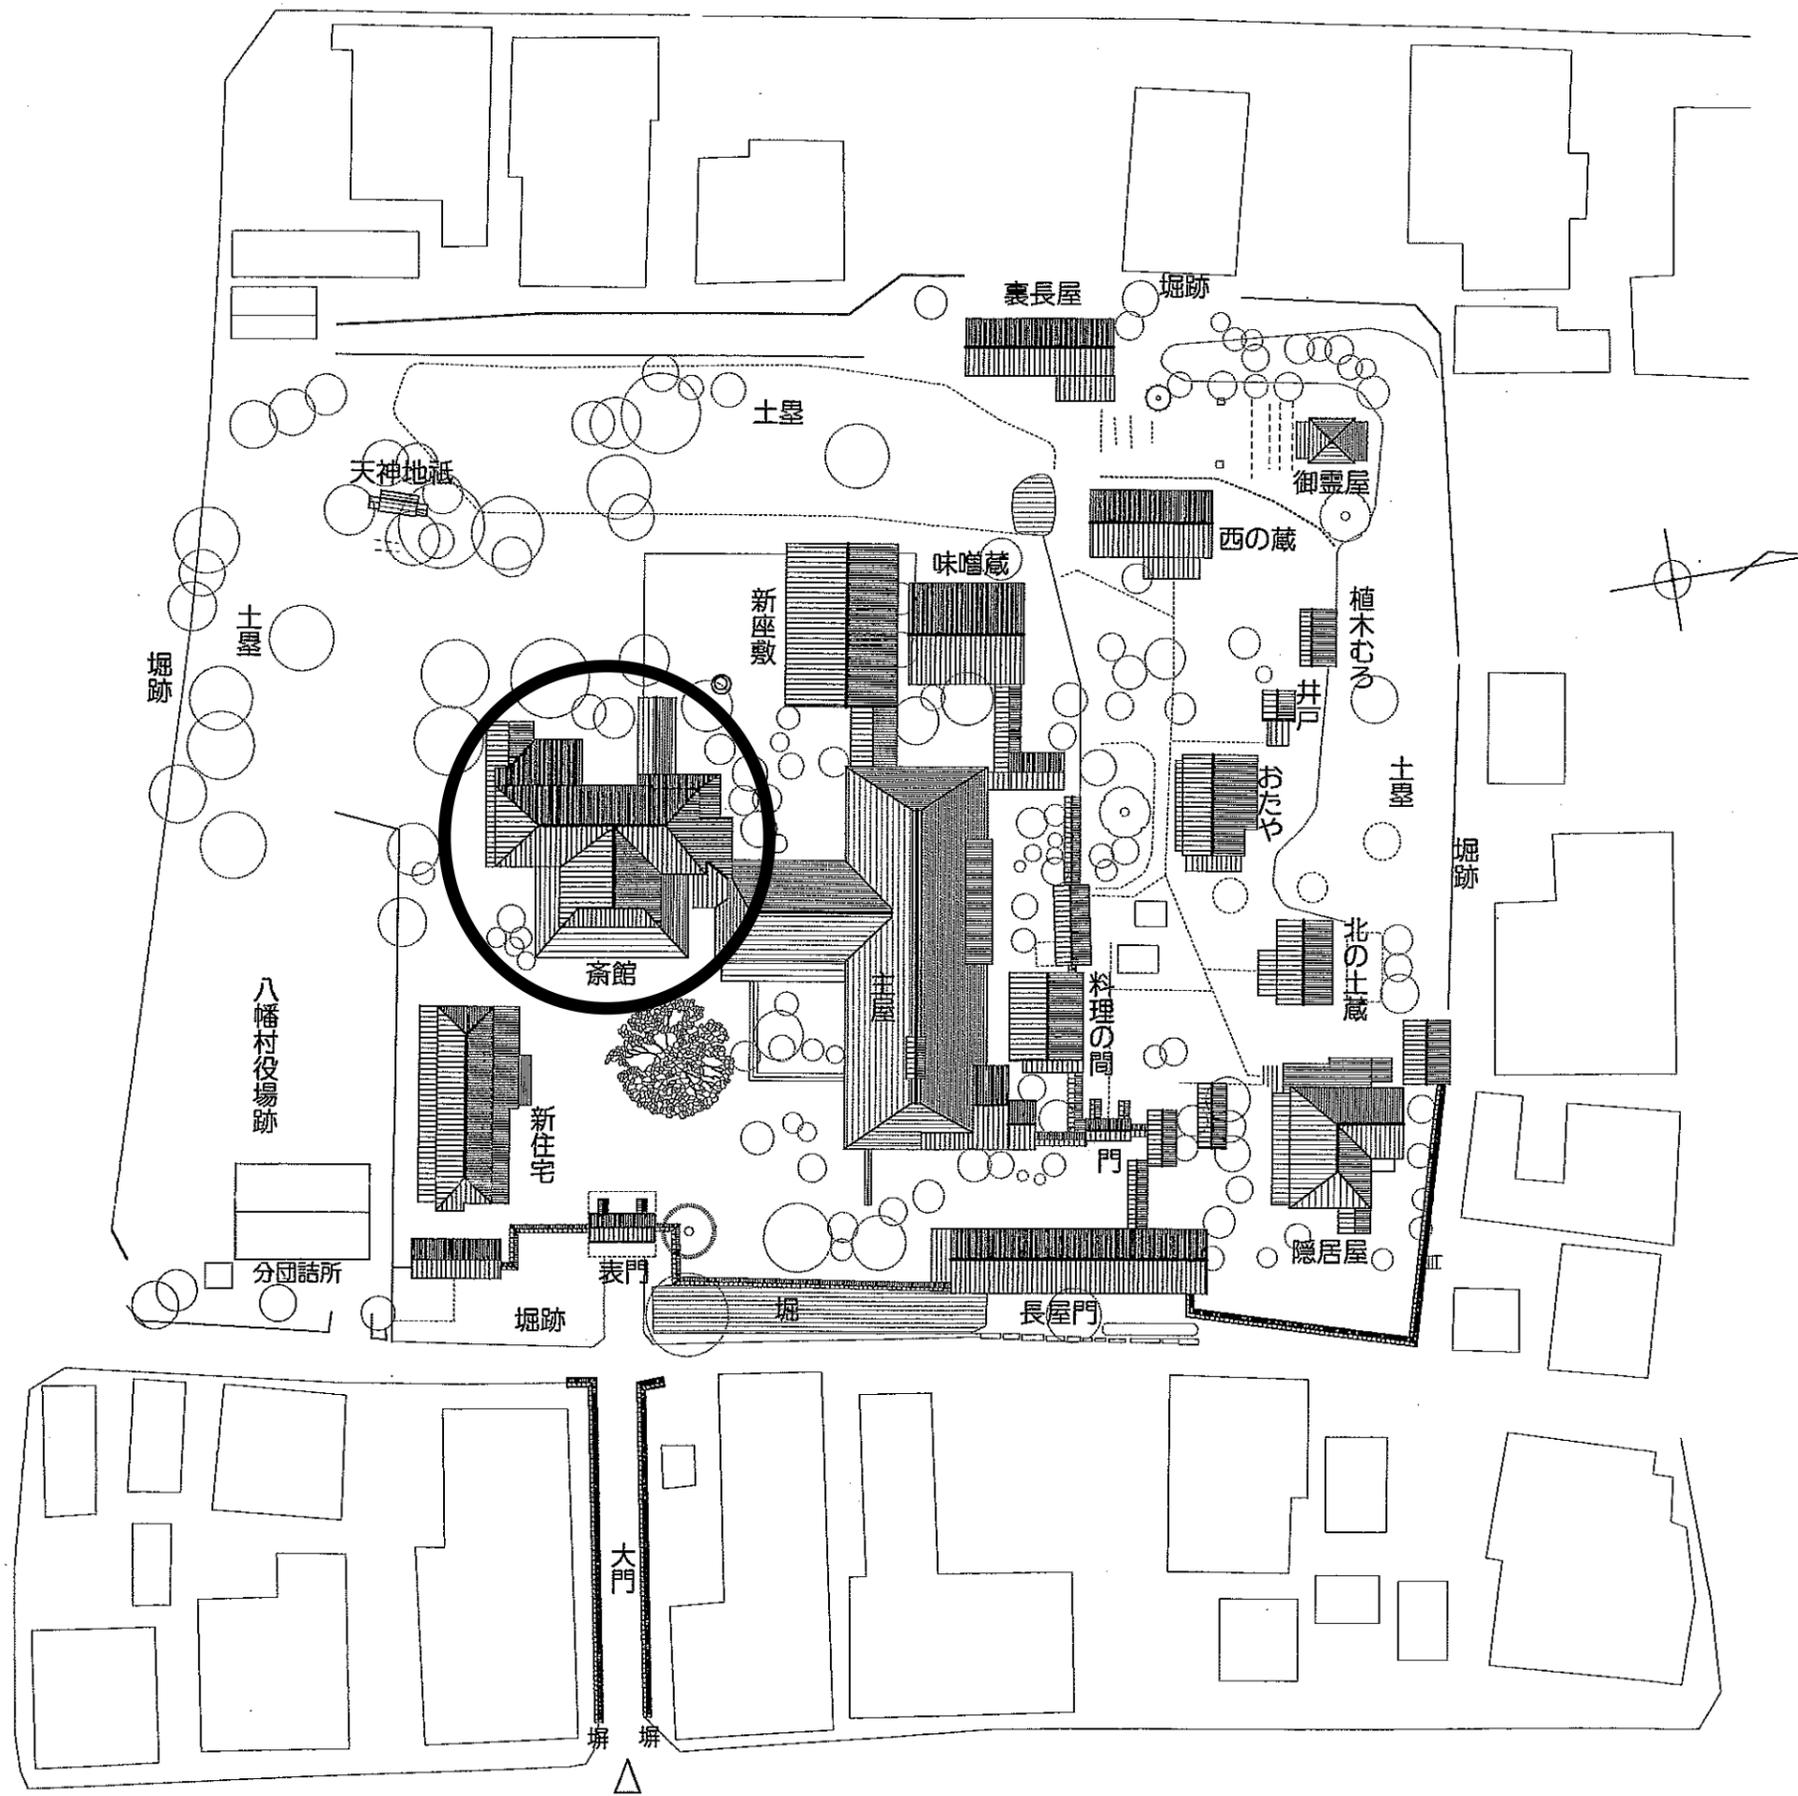
タイトル		武水別神社神官松田家住宅建築史資料調査		更埴市八幡3, 033
図面名称		配置図	縮尺	1 : 500
調査年月日		961023	図面番号	/
			信濃建築史研究室

屋敷の正面に表門、表門の北側に長屋門があり、屋敷の中央に主屋（平成16年（2004年）11月22日県宝指定）が配置されている。屋敷の東北隅には隠居屋があり、西北隅には御霊屋おたまや、西南隅には氏神がある。そして、表門をくぐると、正面に齋館がある。この他にも、土蔵や味噌蔵等の近世の建造物群がまとまって残っており、主要な建物配置は、江戸時代後期から変わっていない。

敷地は、間口51間（約93メートル）、奥行き40間（約73メートル）の規模で、側面・背面の三方に土塁を築いている。また、近代までは周囲に堀が巡らされていた。このような屋敷の構えは、中世の居館を前身としているものと推定される。明治前期に敷地の東南隅は八幡村役場として提供され、堀の一部は昭和中期以降の道路拡幅等によって埋められてしまったものの、これ以外はほぼ近世の形状を保っている。なお、敷地は武水別神社神主松田家館跡として、平成18年（2006年）4月20日に県の史跡に指定されている。

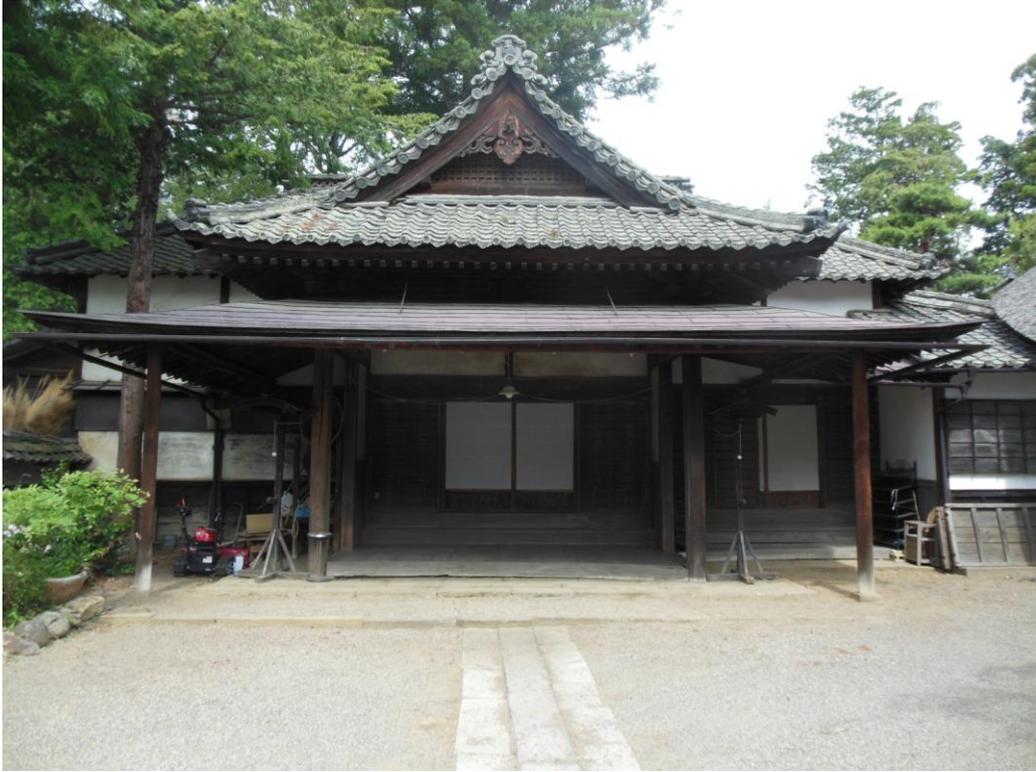
正面

現存する齋館は、間口7間、奥行3間半の寄棟造、しきだいげんかん 棧瓦葺きの建物で、正面に式台玄関

を突き出し、周囲に下屋を付けている。間取りは、式台玄関を上ると、表側に奥行1間の入側^{いりがわ}があり、その正面と左側に十畳の座敷が二間続きに設けられており、右側に六畳二間が前後に配置されている。十畳二間のうち左側の座敷の奥には、神殿が設けられている。現存する齋館は、県宝に指定されている松田家住宅主屋に接続されており、神官職が行う宗教儀礼と密接に関わっている建造物である。

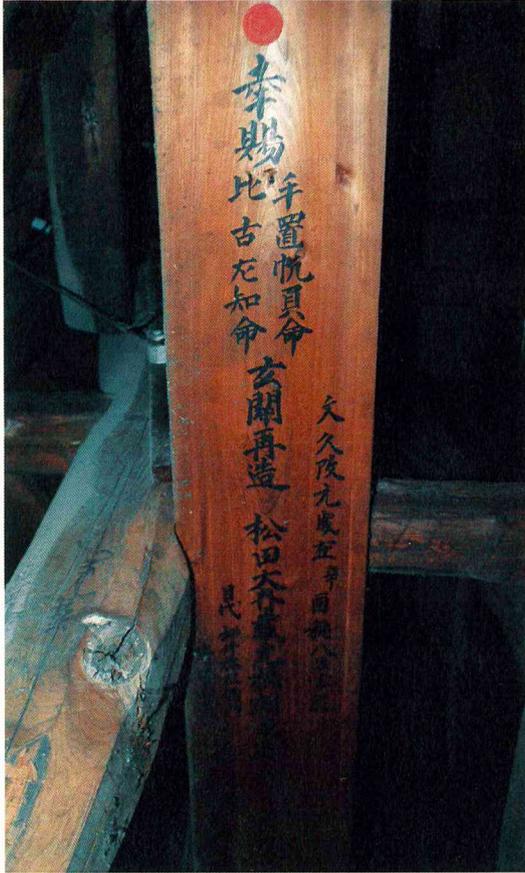
【棟札 A】

文久改元歲在辛酉種八日吉辰

玄關再造 松田大内藏允橘朝臣直艱

松田家齋館の建築年代については、平成25年(2013年)9月6日の調査時に小屋裏でその存在が確認された2点の棟札が有力な新たな史料である。ともに文久元年(1861年)と記している。入口の近くにある棟札に「奉仕再造館松田御家御玄関」との文言があり、入口からやや奥に入ったところにある棟札に「玄関再造」との文言がある。この2点から、文久元年(1861年)という建築年代が明らかになった。くわえて、「玄関」と呼ばれていたという点、ならびに、「再造」と位置づけられた建築工事を経てきたという点を、現存する齋館に即して確かめることができた。

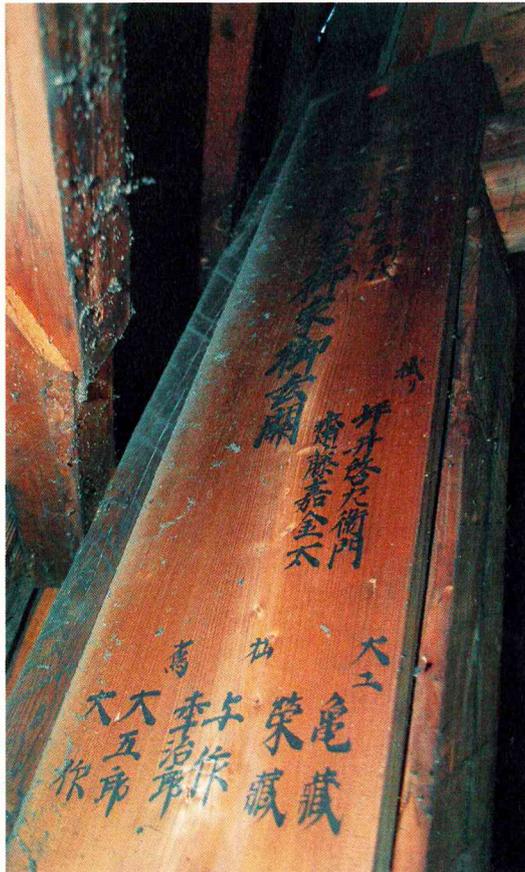
【棟札 B】

文久元辛酉年

○奉仕再造館松田御家御玄關
