# あがたの森ストリートデザインワークショップ

第2回!!

第2回参考資料  
(あがたの森通りに関する調査・分析データ)

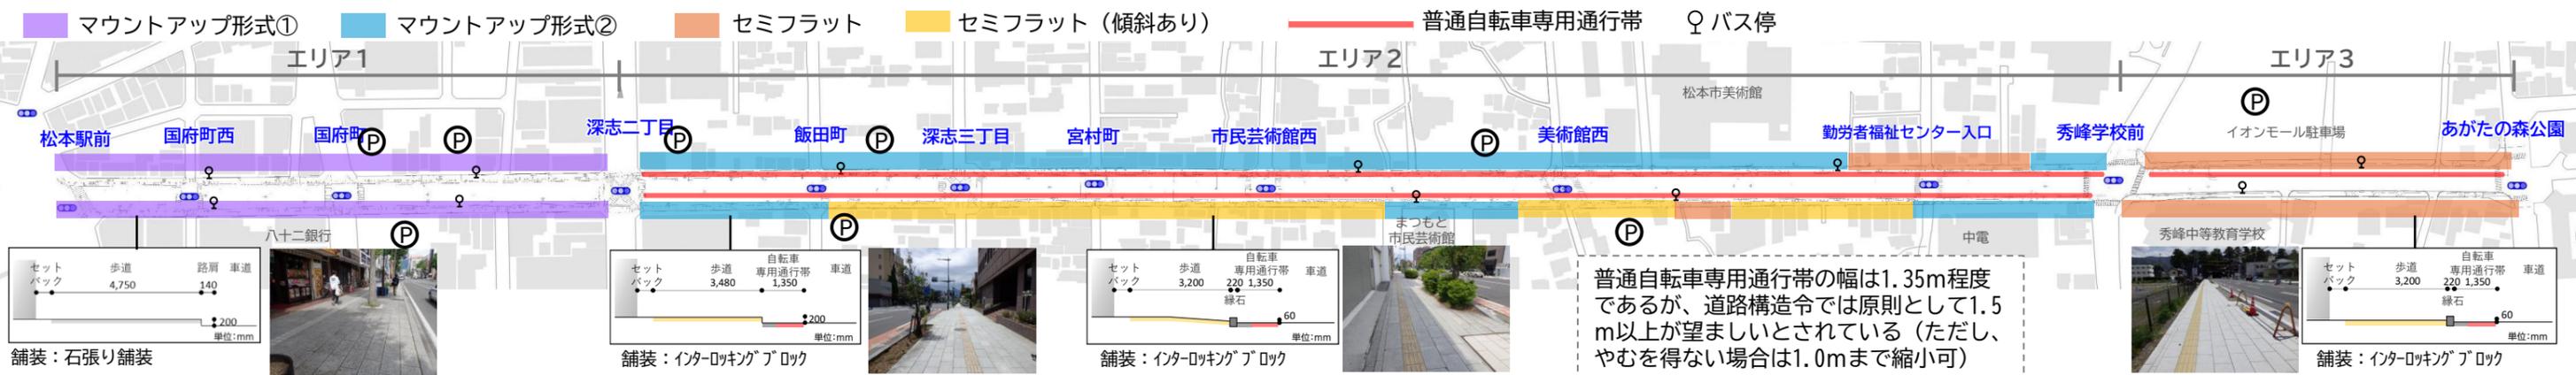
#### <形式>

- ・歩道は広い
- ・街路樹等があり歩道が狭い
- ・普通自転車専用通行帯が狭い、駅前～深志二丁目間は未整備
- ・自転車が歩道を走る

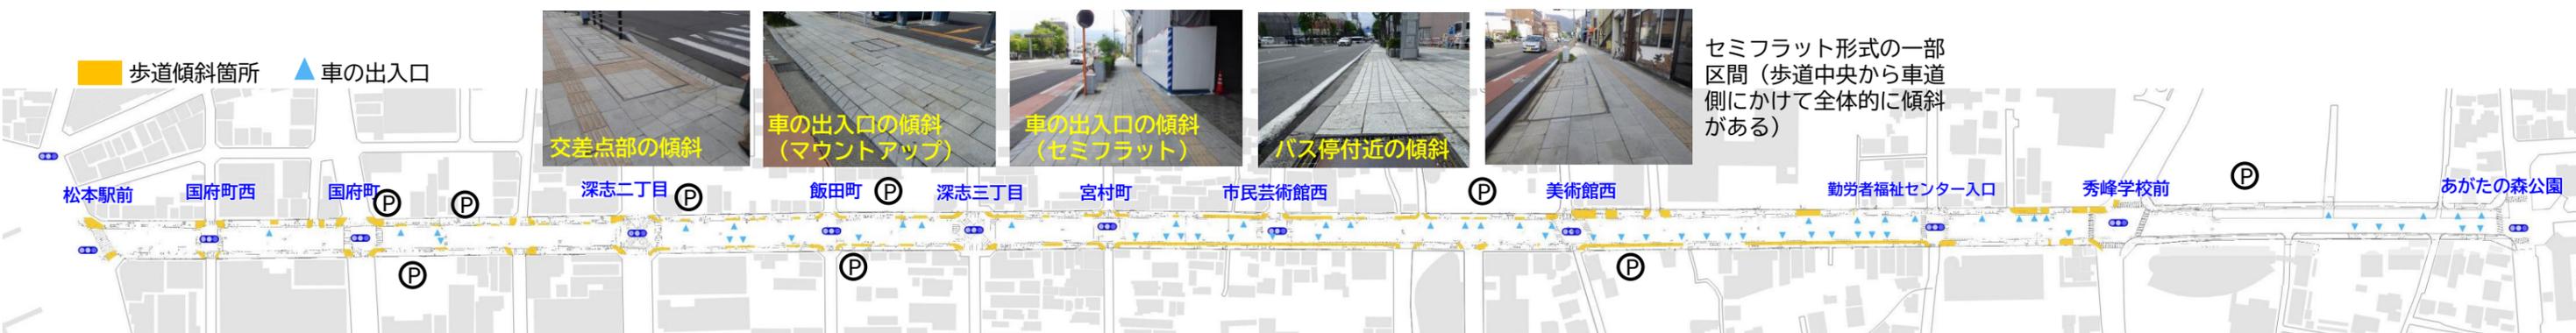
#### <勾配>

- ・歩道の傾斜が冬の凍結時、降雨後等に滑り危険

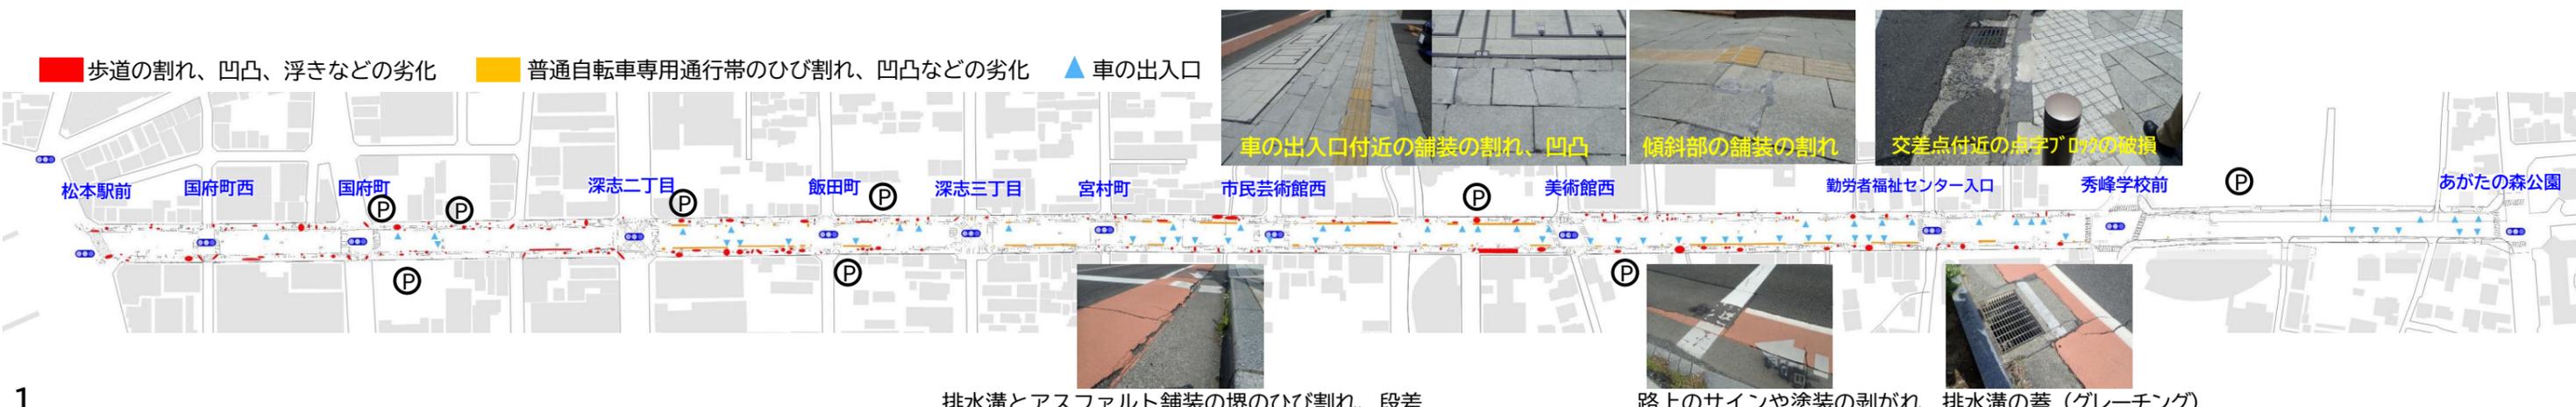
### ②歩道・自転車通行帯の劣化状況及び通行障害要素

- ・舗装の浮き、割れ、段差、凹凸がある
- ・歩きにくい、スーツケースやベビーカー、車いすに不便

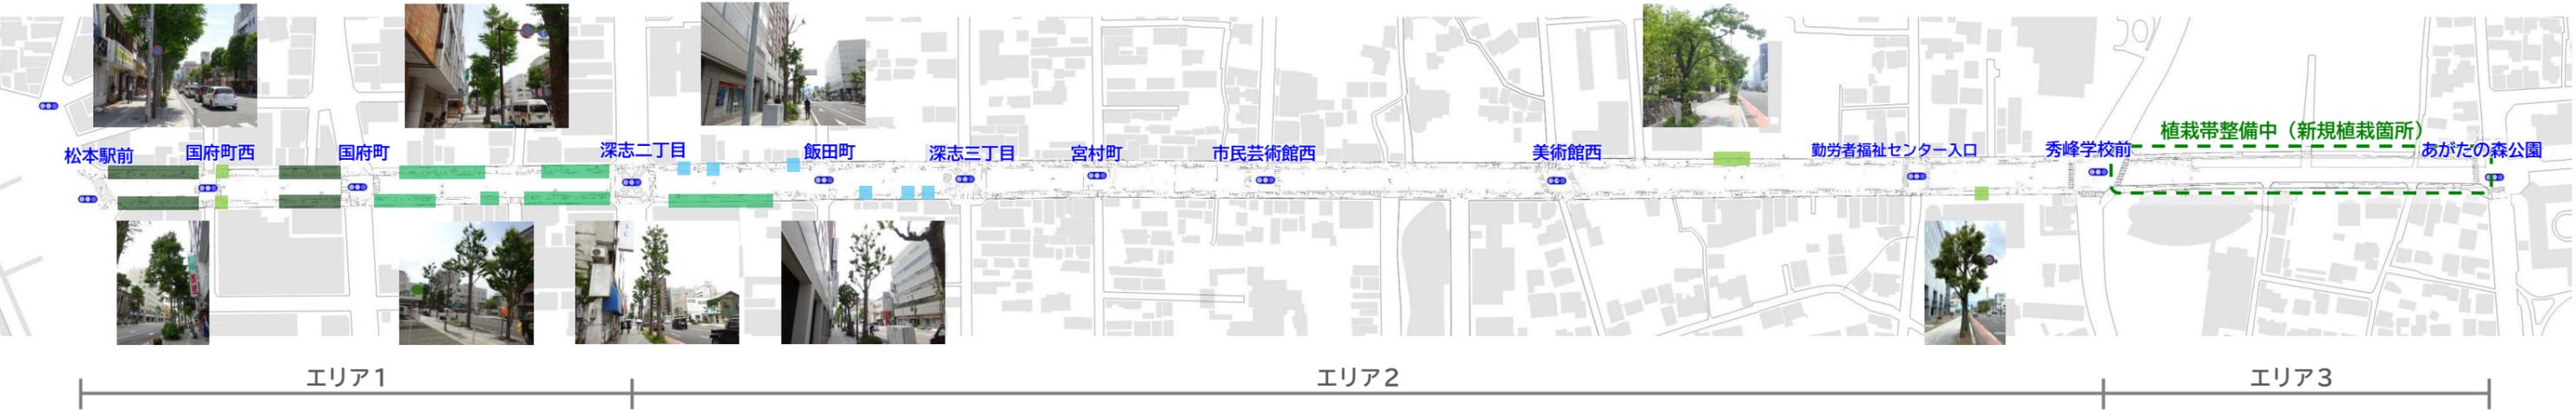
### ①高木の植栽箇所とその緑量

■ 列植で緑量が多い箇所   
 ■ 列植だが緑量が少ない箇所   
 ■ 単木だが緑量がある箇所   
 ■ 単木で緑量が少ない箇所

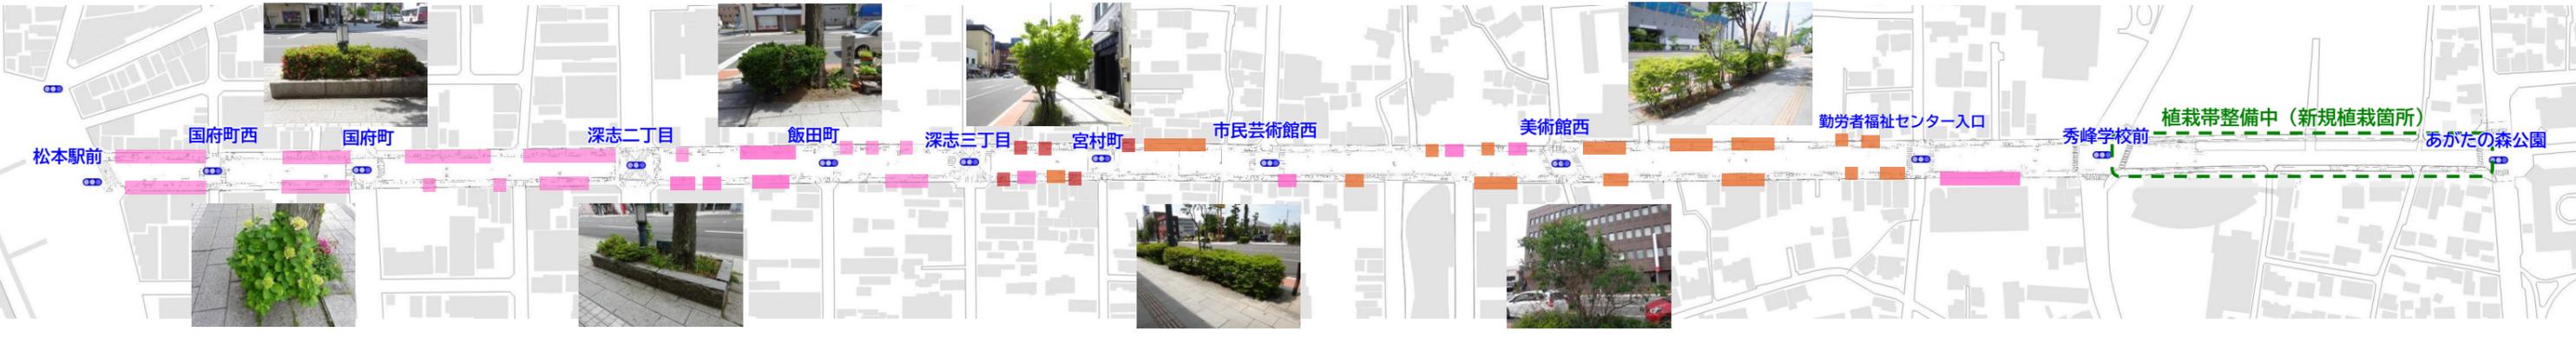
### ②中低木の植栽箇所

■ 中木   
 ■ 中低木   
 ■ 低木

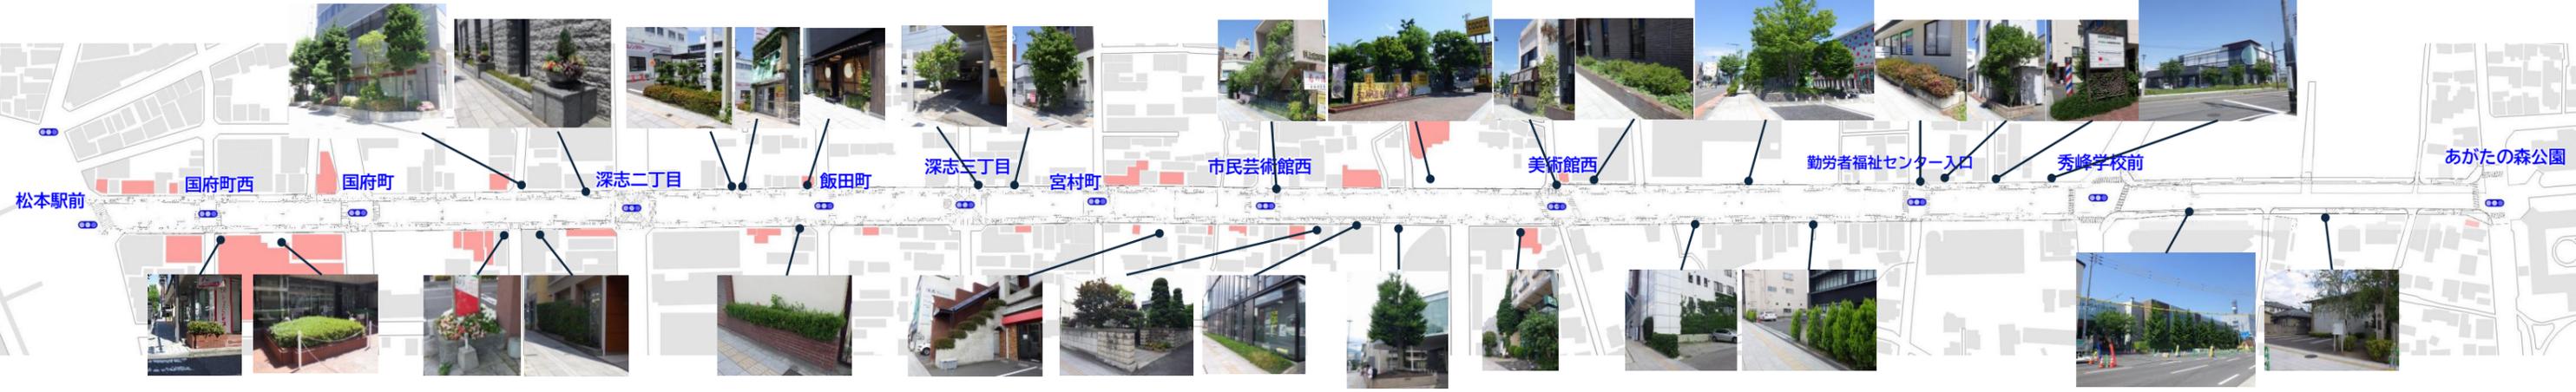
### ③沿道緑化、店舗前緑化箇所

■ 1階に飲食店のある建物

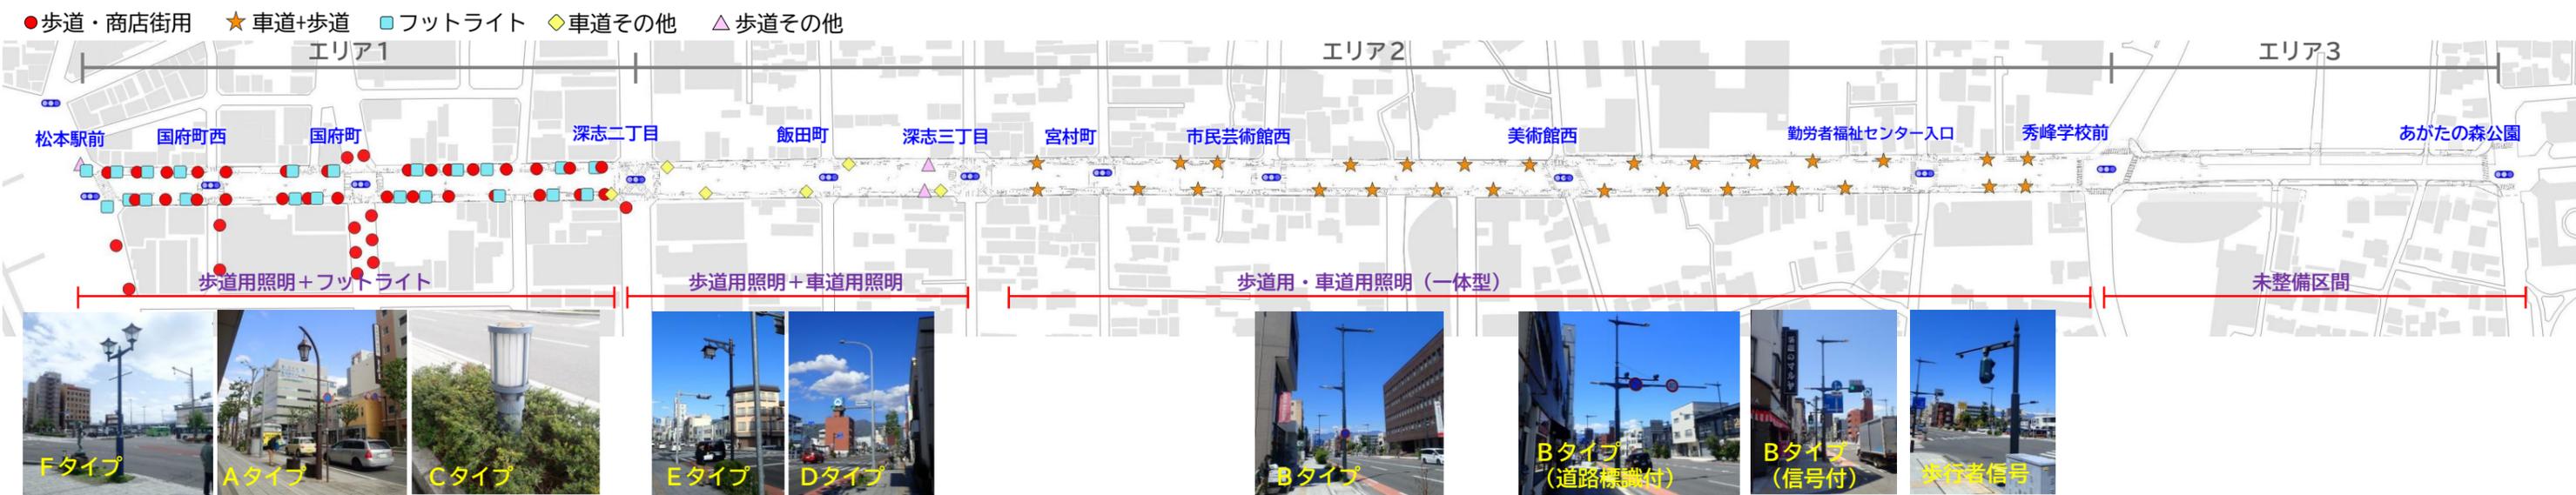
#### ②照明灯

種類は6種類

Aタイプ：歩道用・商店街用	29基	Dタイプ：車道用その他	6基
Bタイプ：車道用+歩道用	28基	Eタイプ：歩道用その他①	2基
Cタイプ：フットライト	22基	Fタイプ：歩道用その他②	1基

- ・Aタイプはあがたの森通りのほかに周辺の道路にも複数整備されている
- ・Bタイプの支柱は信号機や道路標識などの支柱とデザインを揃えている

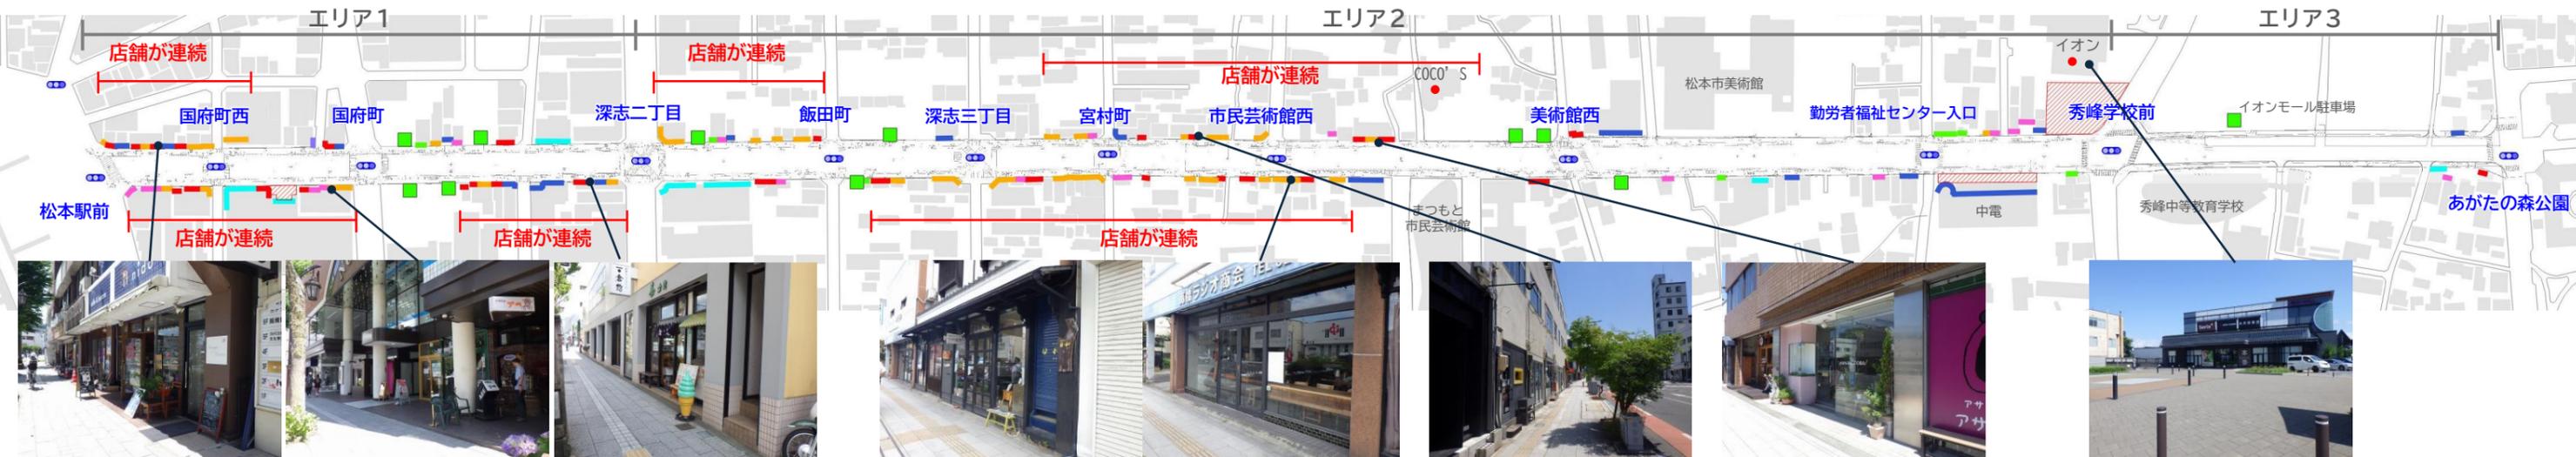
### ①沿道建物の1階店舗の業種及び開口部の状況

1階店舗の開口部（業種別） ■ 飲食店 ■ 物品販売 ■ 生活関連サービス・娯楽業 ■ 医療・福祉 ■ 金融業 ■ 技術サービス ■ その他事業所等 ■ コインパーキング

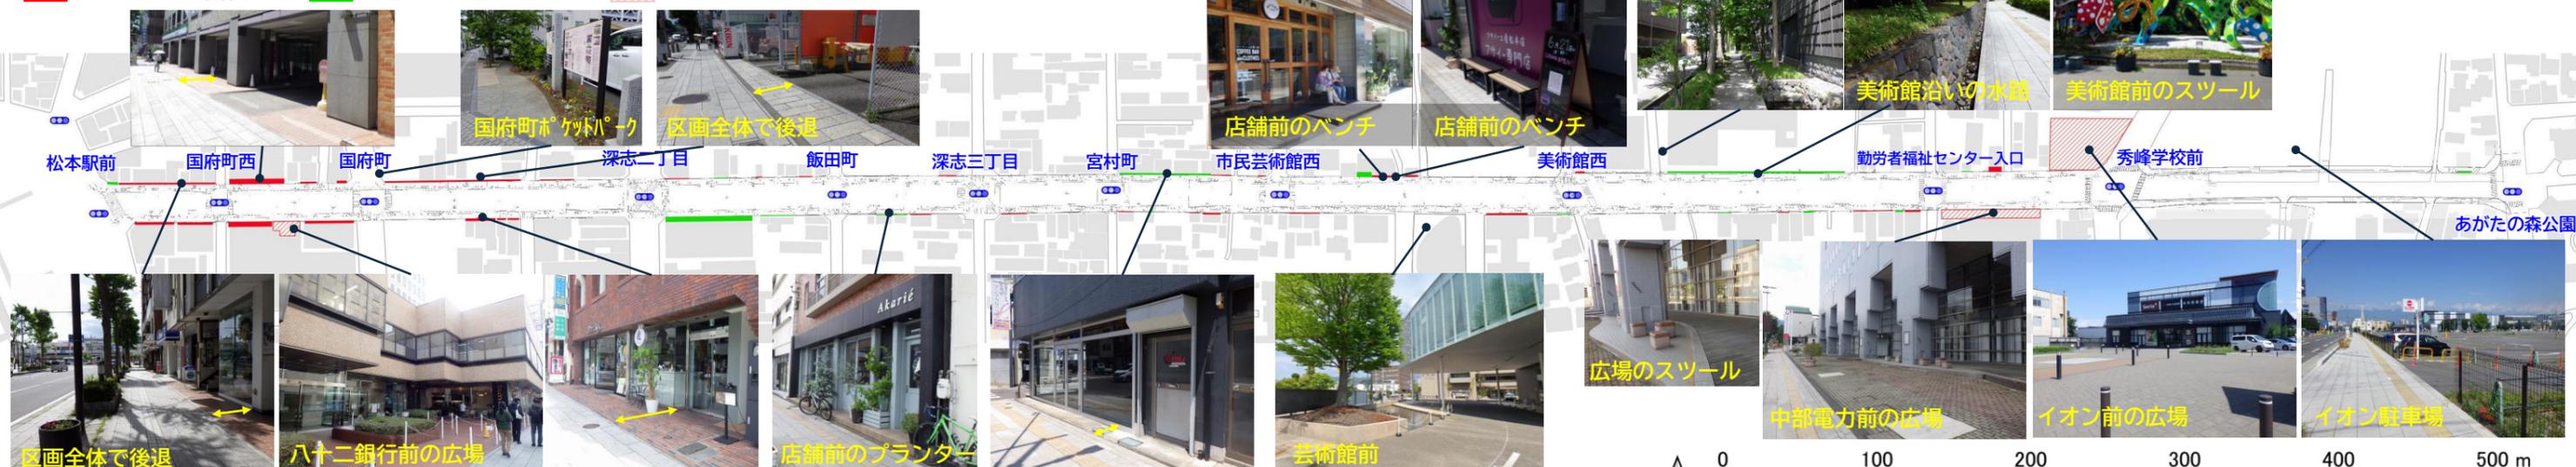
### ②沿道建物の壁面後退及び沿道のオープンスペースの状況

■ 段差のない壁面後退 ■ 段差のある壁面後退 ■ オープンスペース・広場

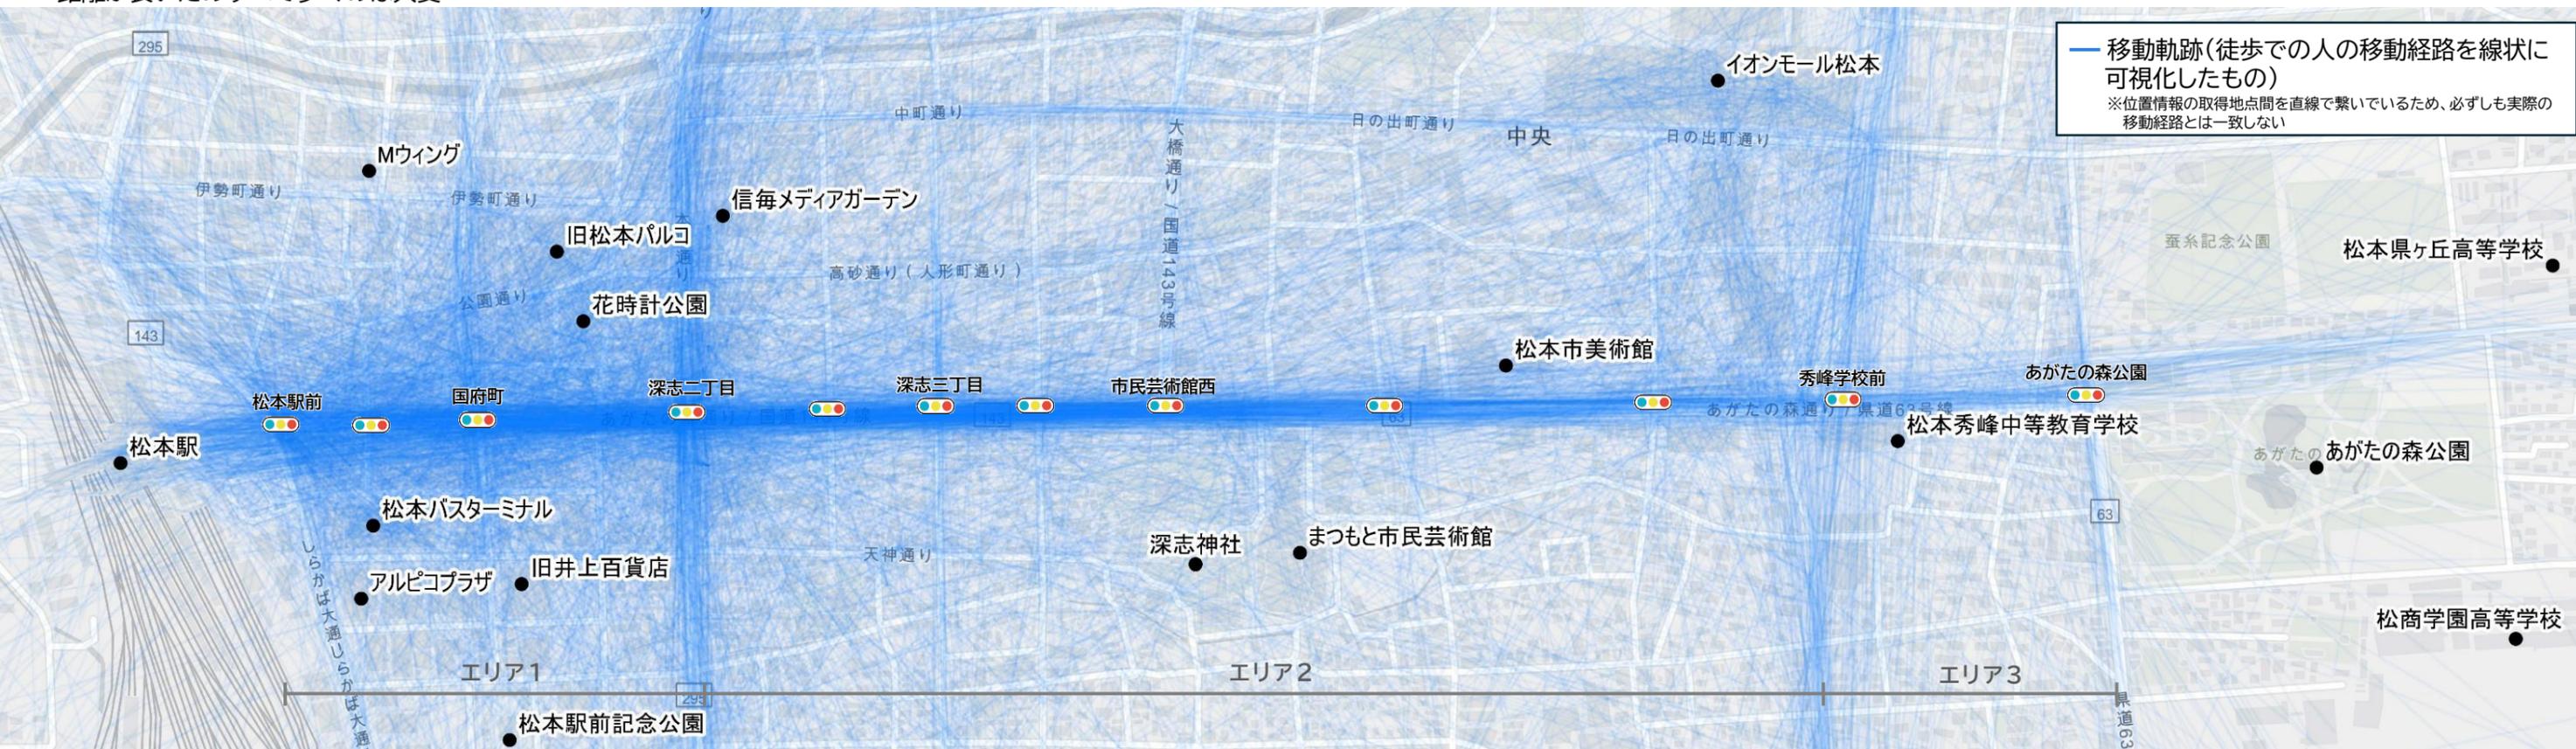
### 1) 人の動き（徒歩での移動の軌跡）の分析

- ・あがたの森通り全体としての傾向として、松本駅側の通行者数が多く、あがたの森公園側に進むにつれて徐々に通行者数が減少する傾向が見られる
- ・あがたの森通りを通行している人の中には、深志二丁目交差点などで曲がっている人も多いほか、イオンモールを目的地とする流れも一定程度含まれている

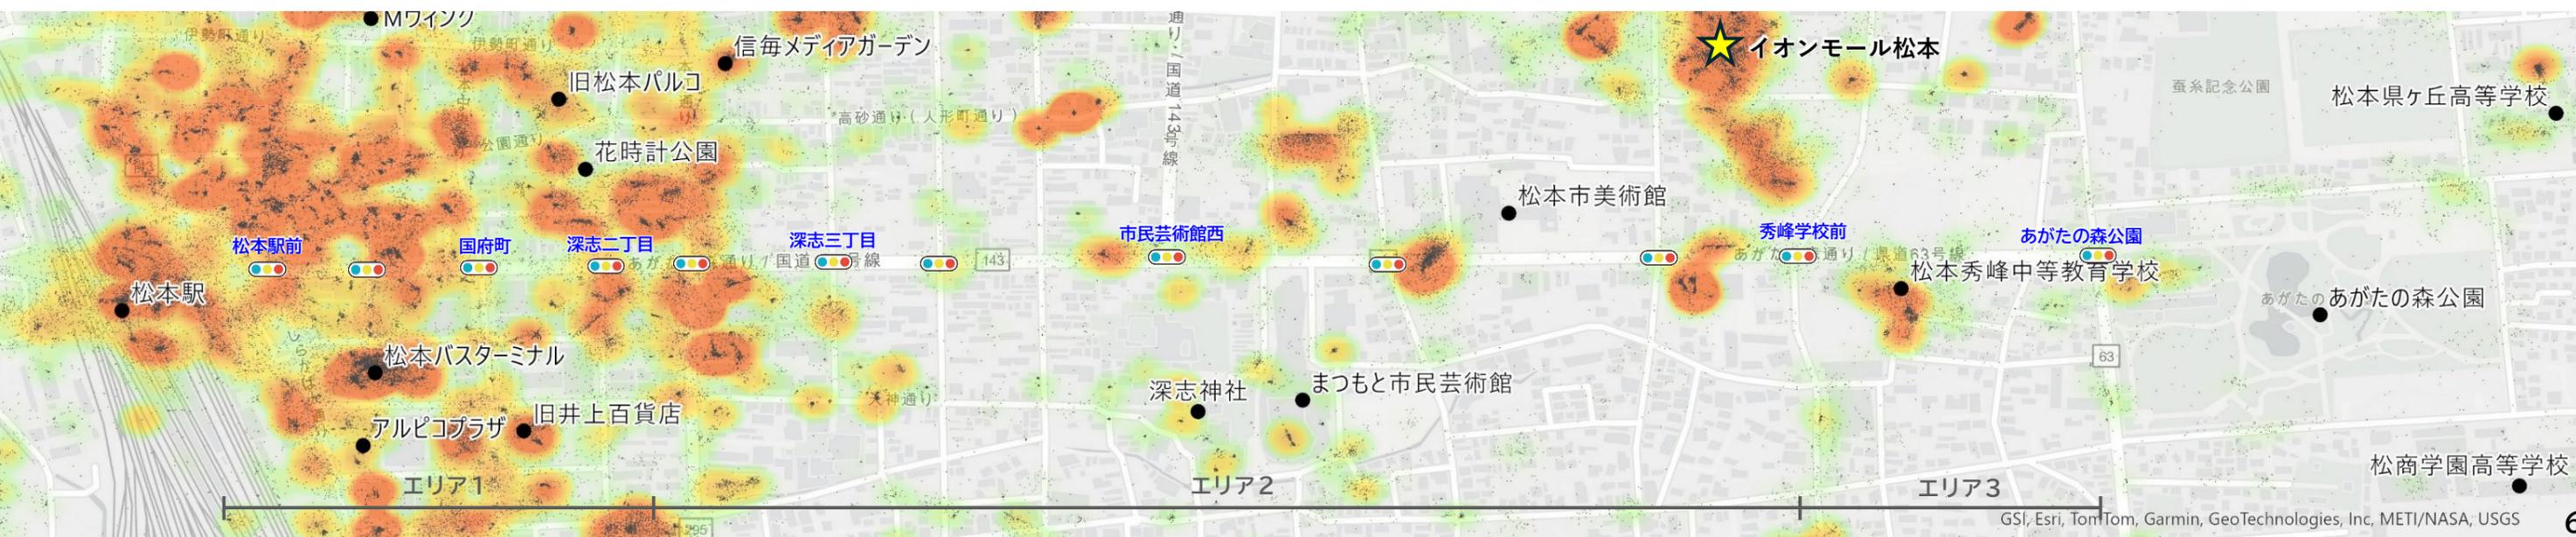
### 2) 滞在状況の分析

- ・移動軌跡の傾向と同様に、あがたの森通りの中間地点では滞在が点的に分布している一方で、松本駅側に滞在が集中している傾向である
- ・イオンモールでの滞在も多く見られる
