## 山のチカラを高める「治山事業」

### 崩れた山の復旧工事をしています(天龍村明ヶ島地区)

集中豪雨によって相次いで山崩れが起こり、土砂が村道をふさぎました。令和2年度から段階的に復旧工事を進めており、現在の工区ですべての復旧が完了します。

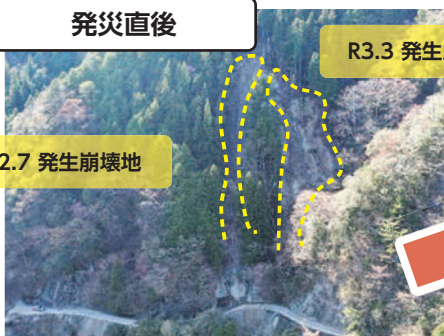
R2.7 発生崩壊地

R3.3 発生崩壊地

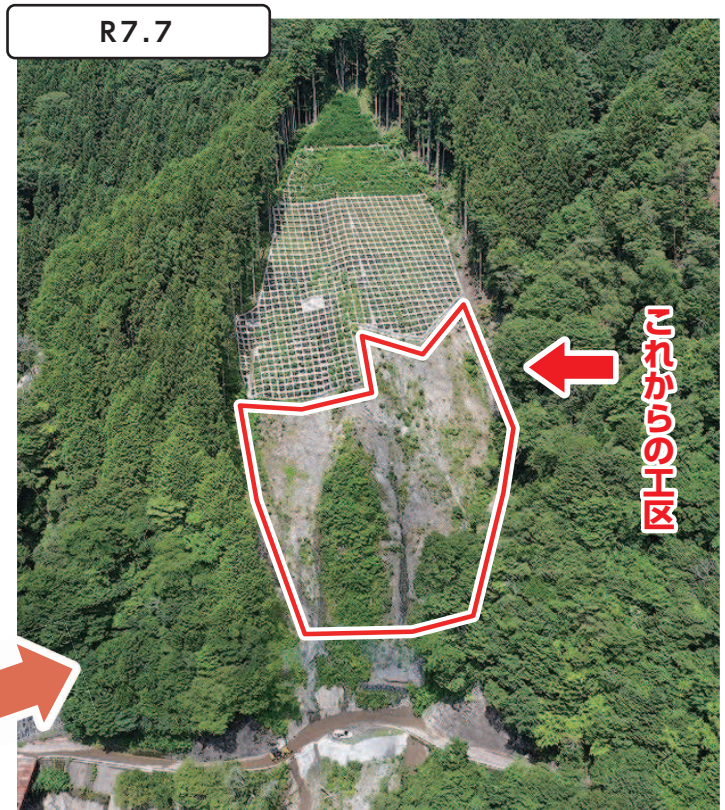
R7.7

#### どんな工事?: <sup>のりやく</sup>法枠工

- ・コンクリートやモルタルで作られた格子状の骨組みを、山肌と一体となるように貼り付け補強します。
- ・格子の内側に植物や木々が生えることで、自然の力で山を補強します。

これから工区

山肌の凹凸が激しく地形に沿わせての施工が特に苦勞しました。周囲からよく見える場所なので特に見栄えを意識し、前年度工事とのつなぎ目が合うように工夫しました。
