【(一)高瀬川 北安曇郡 池田町 中之郷

災害復旧工事の進捗状況】

大町建設事務所
平成30年8月9日 現在

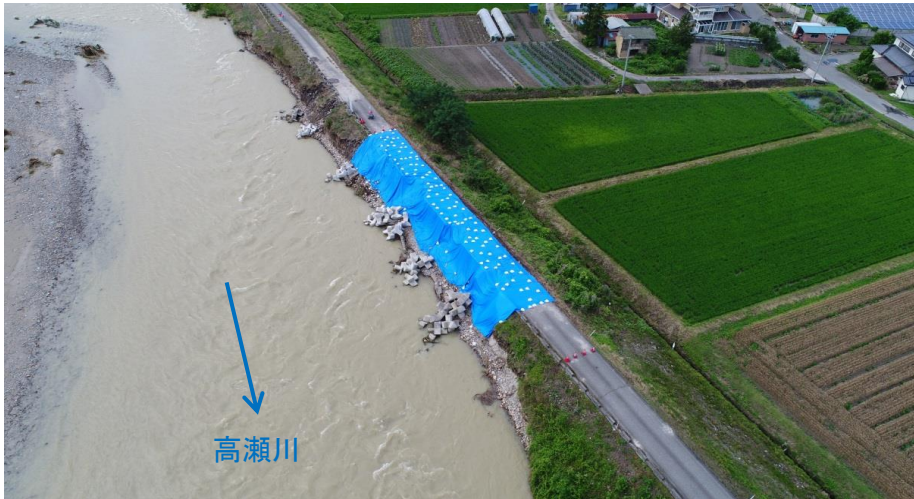
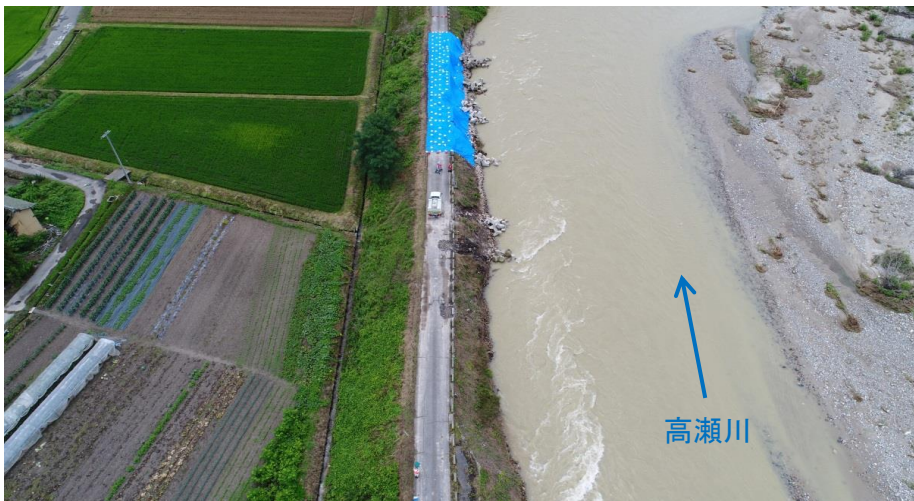
撮影日：平成30年7月8日

◇被災当日の水防対応状況

- ・護岸の浸食を防止するために、緊急的に根固めブロックを投入
- ・堤防天端道路が破損したため、道路は全面通行止め

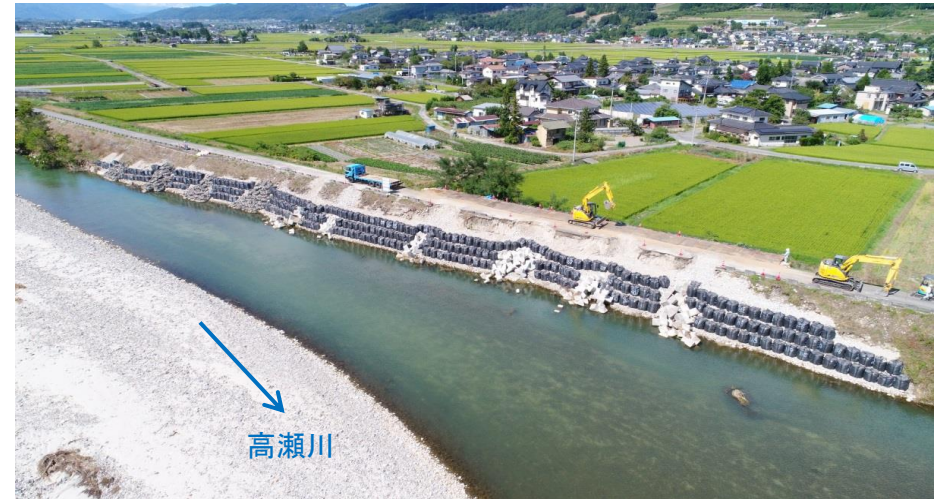
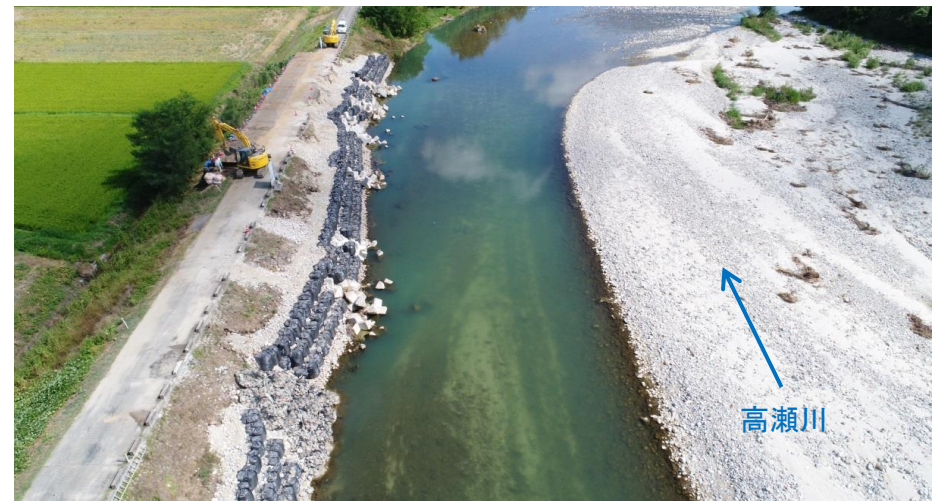
撮影日：平成30年8月9日

◇応急復旧工事の進捗状況

- ・浸食された護岸の更なる浸食防止のため、応急的に袋詰玉石と大型土のうを設置
- ・今後の本復旧工事や水防活動のため、堤防天端道路は全面通行止めを継続
