約 20 年経過したカラマツ製遮音壁の性能評価

概要

1980年代に日本道路公団（当時）が定めた遮音性能等を満たすカラマツ製遮音壁を開発し、飯田インターチェンジ南側の中央自動車道沿いに延長 200m にわたって試験施工を行いました。

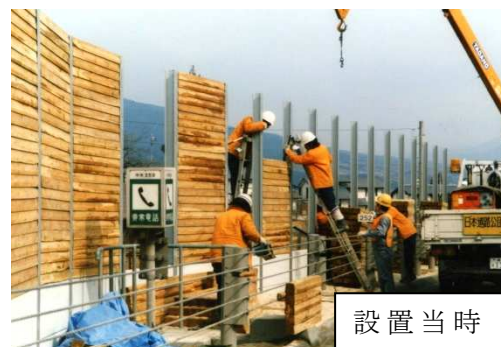
2005年度には、3 スパン分のカラマツ製遮音壁を取り外し、各種の性能試験を実施しました。

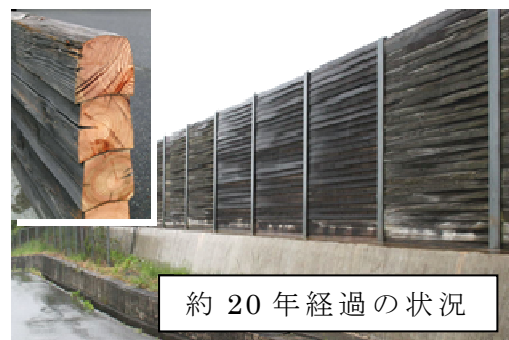
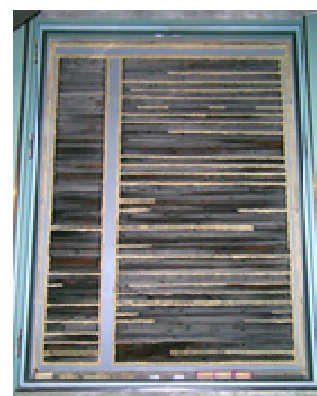
・現場において目視調査では、木製部材の表面（直射日光・雨等に曝される面）は、灰褐色に退色しており、材面には多くの割れが観察されました。また、一部には曲がりやねじれも生じていましたが、激しい腐朽等は観察されませんでした。

・遮音壁の強度性能としては、部材 1 本あたり $0.3\text{kN}/\text{m}^2$ の風荷重に耐えることが求められていましたが、曲げ強度試験を実施したところ最大荷重は最小値でも $9.37\text{kN}/\text{m}^2$ であり、かつ、たわみの低下も認められなかったため、風でたわんで支柱から脱落する可能性もありません。

・大きな隙間を油粘土でシールすると遮音性能は基準値を満たし、また、全ての隙間をシールした場合は、遮音性能は向上し新品のコンクリート製遮音壁とほぼ同等の性能を示しました。

・カラマツ製遮音壁が約 20 年間の使用に耐えた主たる要因は、日当たりや風通しが良く、かつ、地面から高く離れた位置に設置されたこと、また、辺材の存在が少なくかつ保存処理がされていたことも有利に働いたと思われます。
