平成30年度 災害関連緊急砂防事業について

3 H30年度 災害関連緊急砂防事業

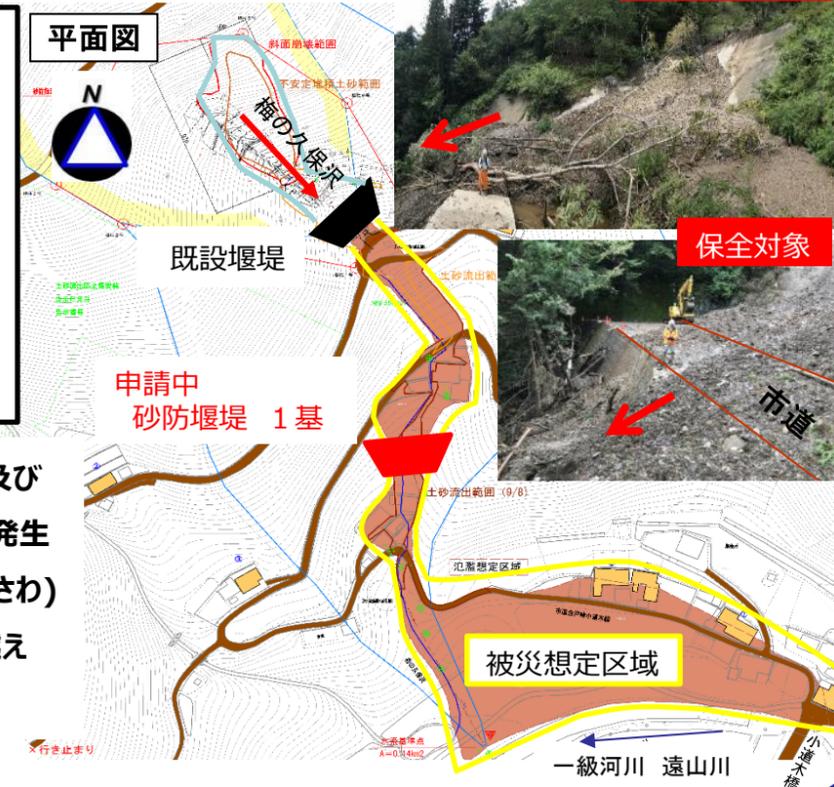
2 梅の久保沢の土砂災害の概要 (飯田市南信濃 小道木 (こどうぎ))

土砂堆積状況

災害発生日時：9月4日 21時頃

降水量：連続雨量183.5mm

(最大時間雨量31mm/h)

保全対象：

人家8戸【氾濫4戸、孤立4戸】、市道

主な対策工：砂防堰堤工 1基

9月4日から5日にかけての台風21号及び秋雨前線により県内各地で土砂災害が発生
飯田市南信濃の梅の久保沢(うめのくぼさわ)では、山腹崩壊に伴い既設堰堤を乗り越え土砂等が流出し、市道が被災しました。

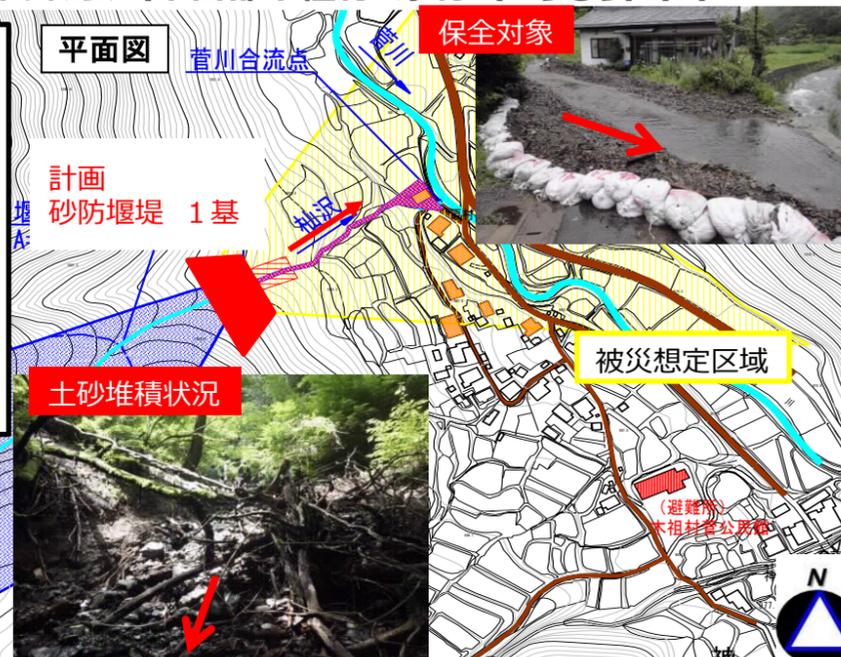
1 杣沢 (そまさわ) の土砂災害の概要 (木曾郡木祖村 原村 (はらむら))

災害発生日時：7月6日 1時頃

降水量：連続雨量292mm

(最大時間雨量18mm/h)

保全対象：人家13戸、村道

主な対策工：砂防堰堤工 1基

7月4日から6日にかけて台風7号及び梅雨前線の影響により県内各地で土砂災害が発生
木祖村の杣沢(そまさわ)では、山腹崩壊に伴い土砂等が流出し、人家、村道が被災しました。

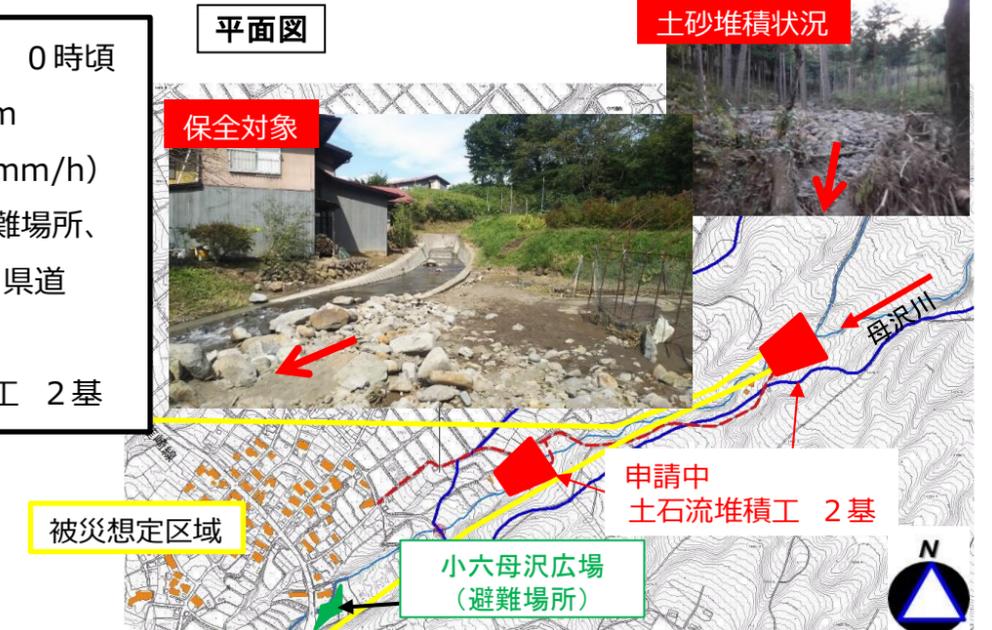
3 母沢川 (はあさわがわ) の土砂災害の概要 (諏訪郡富士見町 小六 (ころく))

土砂堆積状況

災害発生日時：10月1日 0時頃

降水量：連続雨量126mm

(最大時間雨量32mm/h)

保全対象：人家72戸、避難場所、

中央自動車道、県道

主な対策工：土石流堆積工 2基

9月30日から10月1日にかけての台風24号により県内各地で土砂災害が発生
富士見町の母沢川 (はあさわがわ) では、山腹崩壊に伴い土砂等が流出し、人家(床下浸水2戸)、町道橋、護岸が被災しました。
